**PLANO MUNICIPAL DE REDUÇÃO DE RISCOS DE
SANTA MARIA-RS**

Elaboração do Plano Municipal de Redução de Riscos de Santa Maria- RS, sob Parecer Jurídico nº 197/PGM/2005, relatório de prestação de contas dos serviços realizados pela Empresa Concrettec Industria de Artefatos de Concreto Ltda, Me.

Eng^a. Civil Fernanda Neves, Crea: RS 133.297

TÍTULO: ELABORAÇÃO DO PLANO MUNICIPAL DE REDUÇÃO

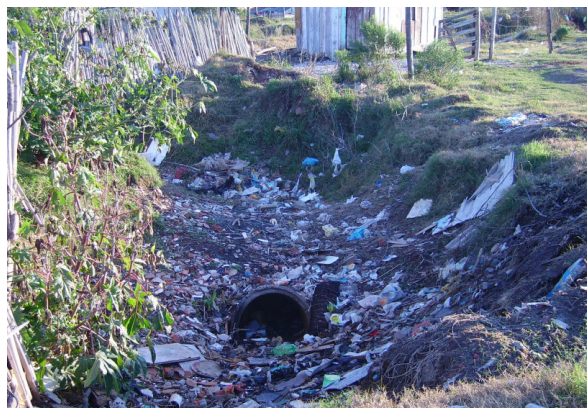
Embora a classificação de risco tenha sido baixa, há que se considerar que as ocorrências dos eventos são recorrentes e envolvem questões outras, tais como o acúmulo de lixo e entulho em arroios, sangas, canais e valas de escoamento, a necessidade de limpeza freqüente de tais valas em função de assoreamento, a falta de conscientização da população quanto à preservação de cursos d'água e da limpeza urbana e, ainda, a necessidade do planejamento da ocupação urbana e construção de redes de drenagem.

Figura 010 - Km2, vala com acúmulo de lixo no final da rua Olegário Mariano.

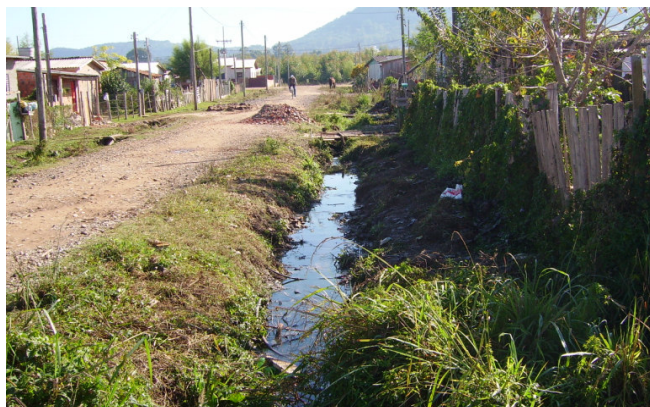
Figura 011 - Km2, vala de escoamento de água servida e pluvial.

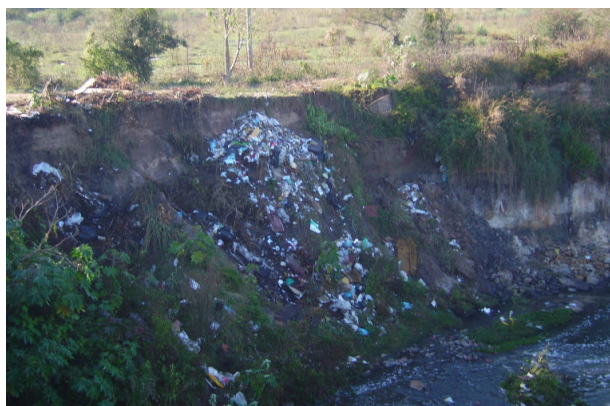
Figura 014 - Vila Oliveira, primeiro setor - solapamento de margem e acúmulo de lixo.

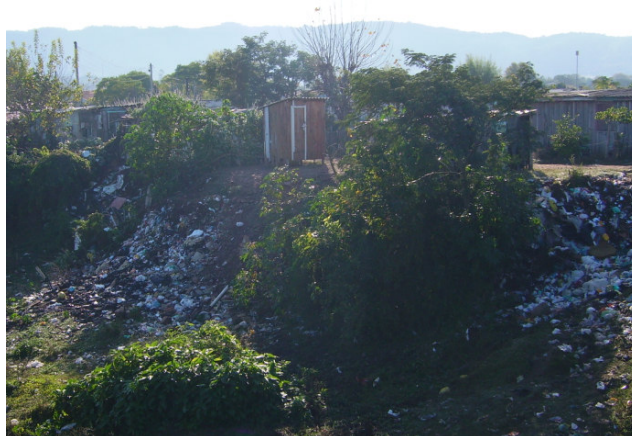
Figura 015 - Vila Oliveira, segundo setor - edificação 020.

O recobrimento do talude é de uma vegetação mais densa composta de arbustos, árvores e arvoretas que contribuem para estabilizar o talude. Apresenta algumas evidências de instabilidade nas encostas, porém incipientes como erosão e aumento da declividade do talude que expõem as edificações a um risco médio de deslizamento (R2).

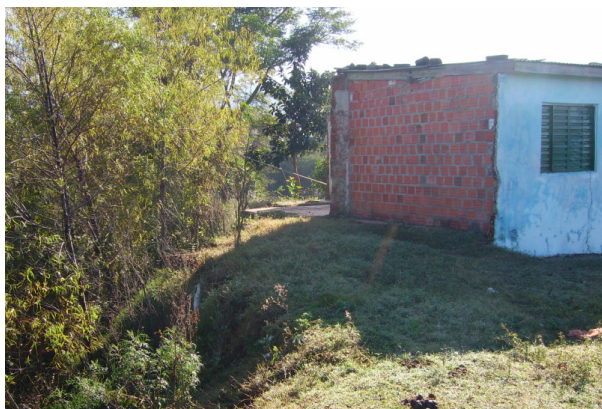
Figura 016 - Vila Oliveira, terceiro setor - edificação 031.

O terceiro setor está localizado em uma área com melhores condições de infraestrutura urbana com vias pavimentadas, iluminação pública, energia elétrica domiciliar e água da concessionária, entretanto não há esgoto cloacal e pluvial. Compreende da edificação 029 até a edificação 039, são de melhor padrão construtivo, algumas de alvenaria, as quais encontram-se na crista do talude, 60° de inclinação com 5m de altura, e a uma distância variável, em alguns casos inferior a um metro. O recobrimento do talude é de uma vegetação mais densa composta de arbustos, árvores e vegetação rasteira que contribuem para estabilizá-lo. Porém, entre as edificações 030 e 031, extremidade da rua Paissandu e entre as edificações 032 e 033, extremidade da rua Cel. Scherer existe lançamento de esgoto pluvial e cloacal que causa grande erosão no talude, expondo as edificações a um risco alto de deslizamento (R3). Há dois casos isolados em que parte do terreno das edificações (031 e 032) foi erodido, implicando em risco muito alto (R4).

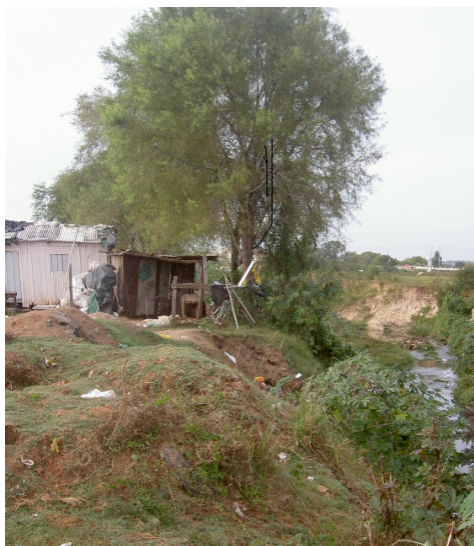
Figura 019 - Vila Arco-Iris, primeiro setor - edificação 011.

conter este processo. Como as edificações deste setor encontram-se acima do talude em terreno plano a certa distância de sua crista torna-se possível monitorar os eventos do processo de escorregamento, porém dados os condicionantes geológico-geotécnicos como a inclinação de 90° do talude composto por solo arenoso com vegetação rasteira e arbustos, presença de sinais de erosão, fica evidente o risco alto (R3) a que as edificações estão sujeitas.

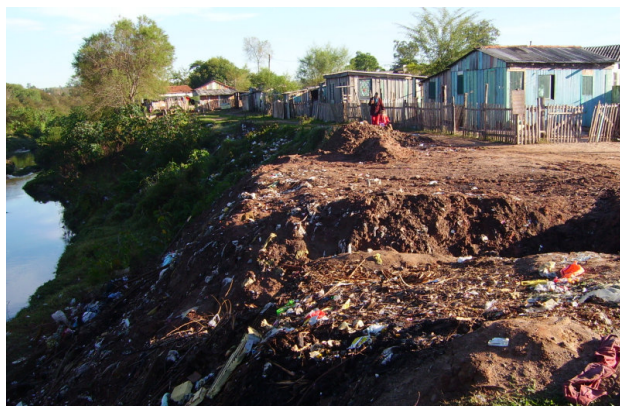
Figura 020 - Vila Arco-Iris, segundo setor - edificação 012.

engenharia ou vegetação que possa conter o processo, entretanto as edificações estão em terreno plano a uma distância maior da crista do talude, o que leva à classificação de risco médio (R2) a que as edificações estão sujeitas.

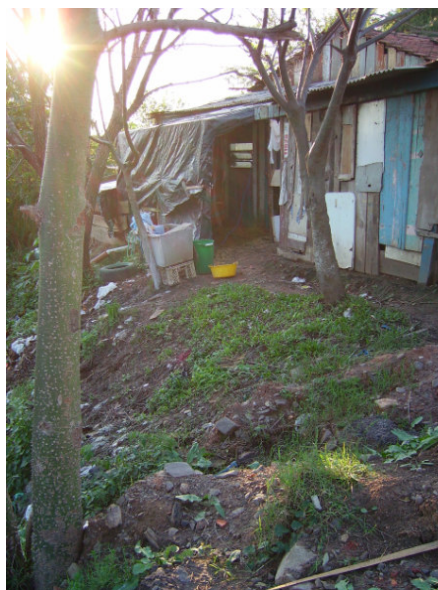
Figura 021 - Vila Arco-Iris, terceiro setor - edificação 022.

Existe um degrau de abatimento na base e presença de vegetação rasteira e árvores de médio porte que contribuem para a estabilização do talude, também há sinais visíveis de erosão e escorregamento agravado pelo lixo e entulho jogados no talude. Na situação deste setor torna-se difícil monitorar o processo de escorregamento a que o talude está sujeito, e por consequência as edificações ali localizadas ficam expostas a um risco muito alto de deslizamento (R4).

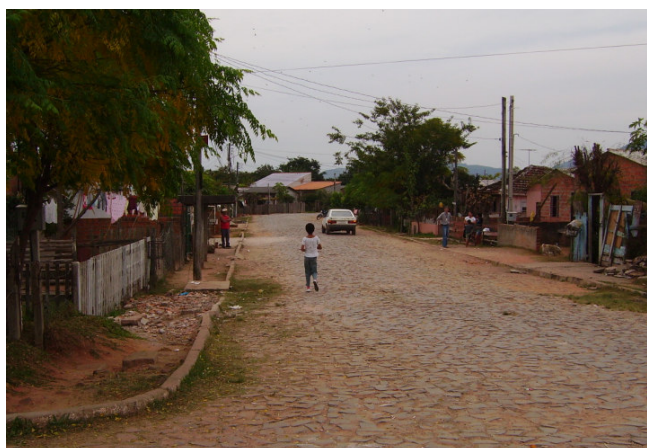
Figura 023 - Vila Renasença, desnível da rua “A” em direção a cota máxima de alagamento.

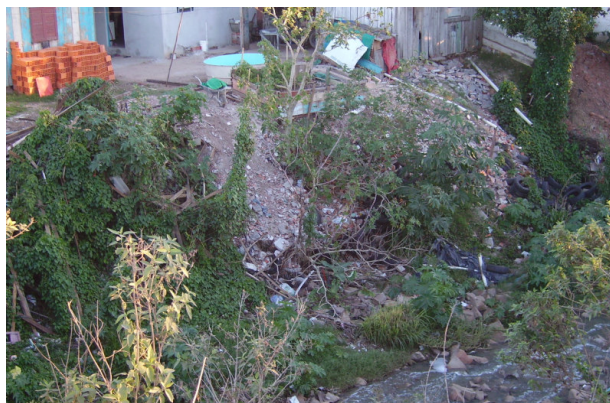
Figura 028 - Vila Urlândia, margens do Arroio Cancela, terceiro setor – fundos da edificação 025.

Todavia, existe o risco de deslizamento associado, já que o alto volume, e velocidade, da água escoada provocam solapamento da base do talude. Este deslizamento pode ser classificado como muito alto (R4), em função de que as edificações estão próximas da borda do talude e há evidências de escorregamento deste junto às edificações de forma geral; em determinados pontos existe o acúmulo de lixo (pneus) na margem, o lançamento de entulho para fazer aterro recompondo margem e há erosão na base de vegetação de grande porte, o que agrava risco de deslizamento, salvo em algumas edificações que estão mais distantes do talude. No entanto, não existe vegetação de grande porte em toda extensão do talude, nem obras de engenharia que contenham o processo de erosão das margens do arroio.

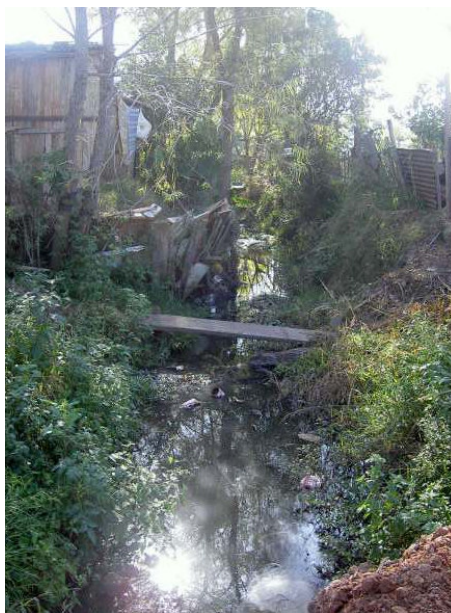
Figura 029 - Vila Ecologia, primeiro setor - afluente do Arroio Cadena confinado a vala de escoamento.

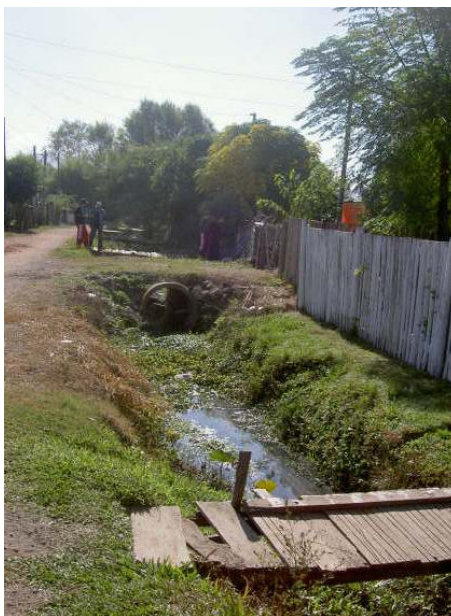
Figura 030 - Vila Ecologia, primeiro setor - vala de escoamento de águas servidas e pluvial.

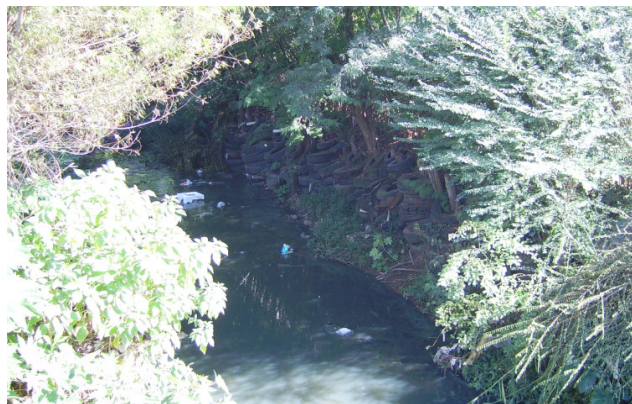
Figura 036 - Vila Santos, terceiro setor - contenção de margem com uso de pneus.

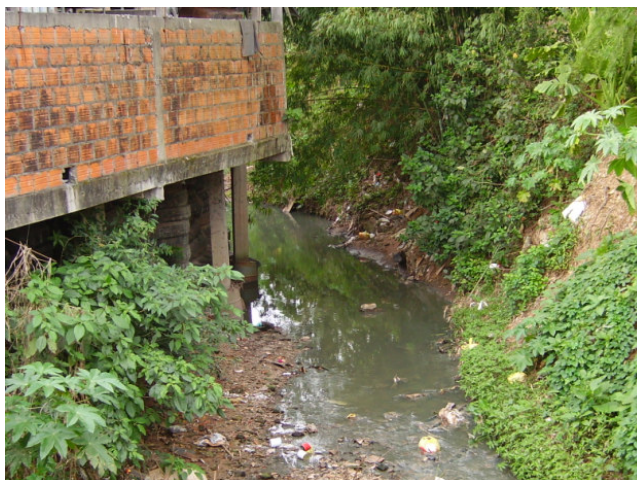
Figura 037 - Vila Medianeira - contenção de talude com uso de pneus.

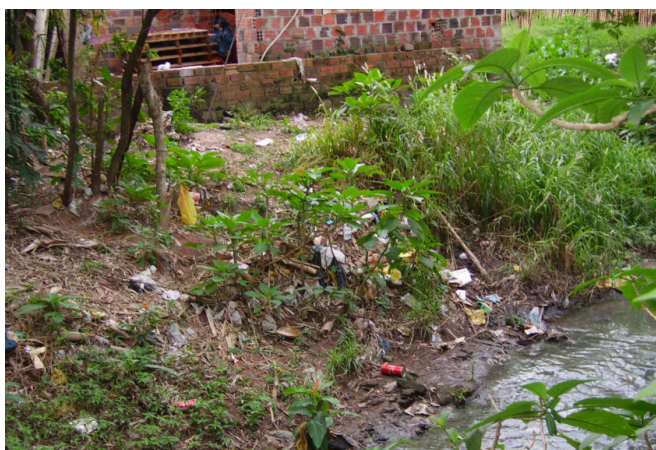
Figura 038 - Vila Medianeira - proximidade de algumas residências ao leito do arroio.

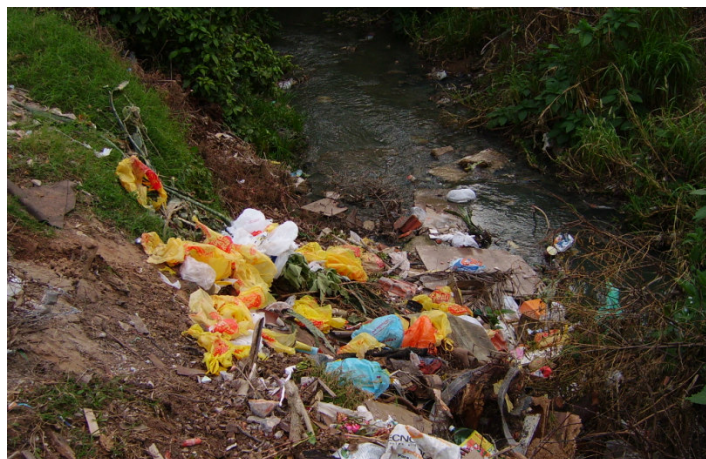
Figura 039 - Vila Medianeira - alto grau de poluição nas margens e leito do arroio.

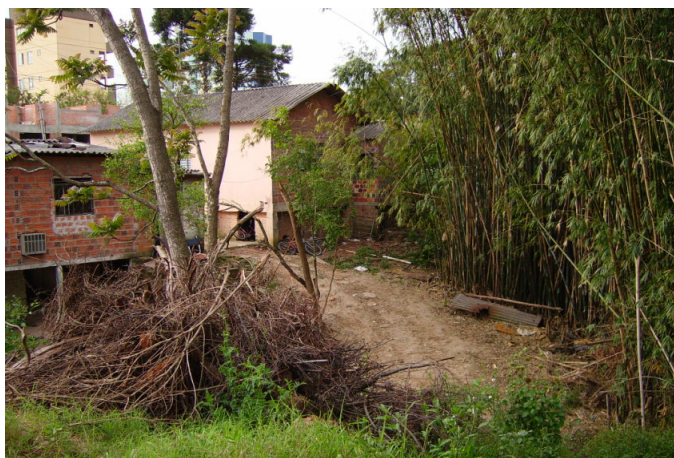
Figura 040 - Vila Nonoai - fundos das casas 010 e 011, taquaireiras na borda do talude.

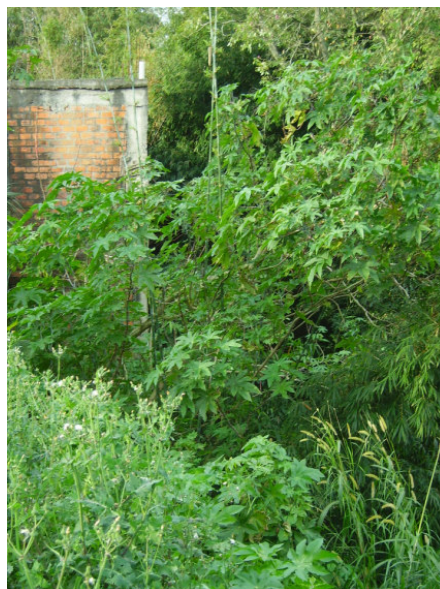
Figura 041 - Vila Nonoai - fundos da edificação 009, proximidade a borda do talude.

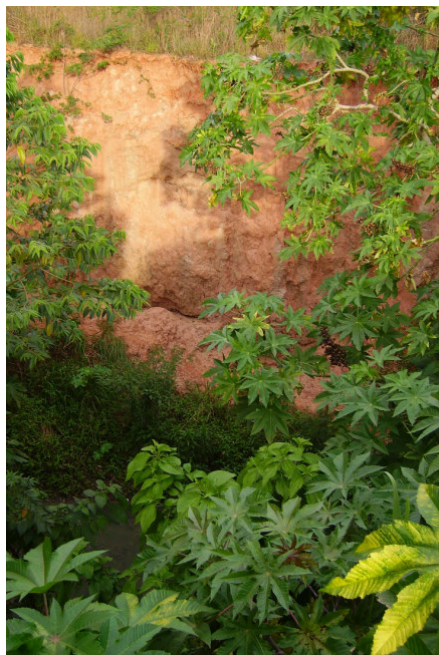
Figura 042 - Vila Nonoai - erosão do talude da margem esquerda do arroio.

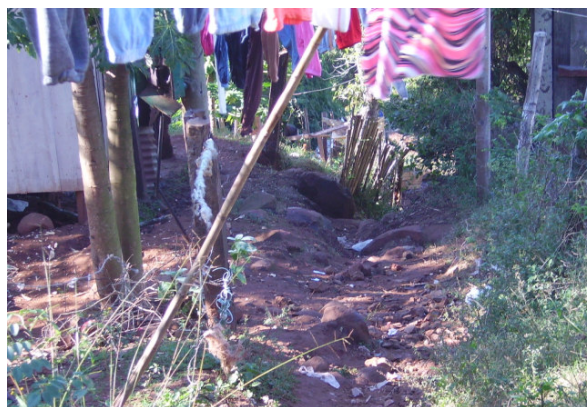
Figura 060 - Montanha Russa, sexto setor – erosão no acesso a edificação 039.

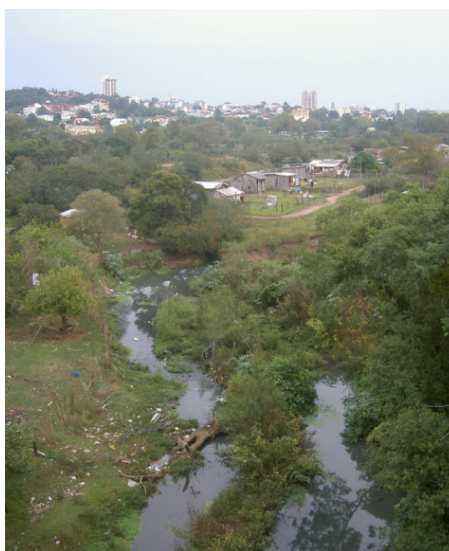
Figura 071 - Km 3, primeiro setor - situação do canal do Rio Vacacaí-Mirim após a invasão.

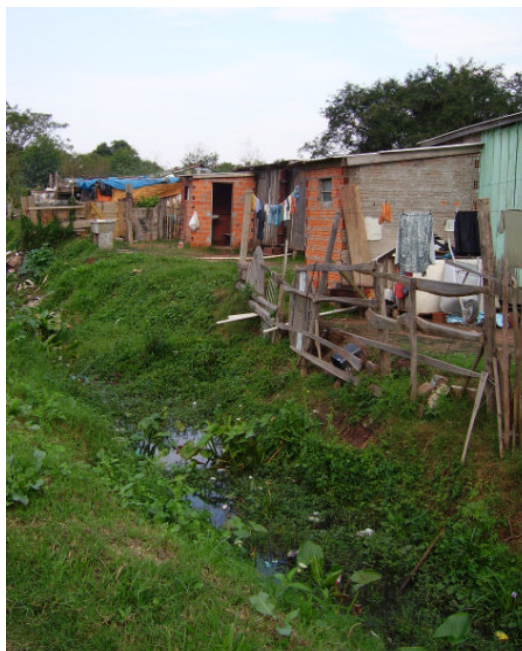
Figura 085 – Margem da BR 287 - trecho 1, vala de escoamento de águas servidas e pluviais paralela a BR 287 nos fundos das edificações 001 a 010.

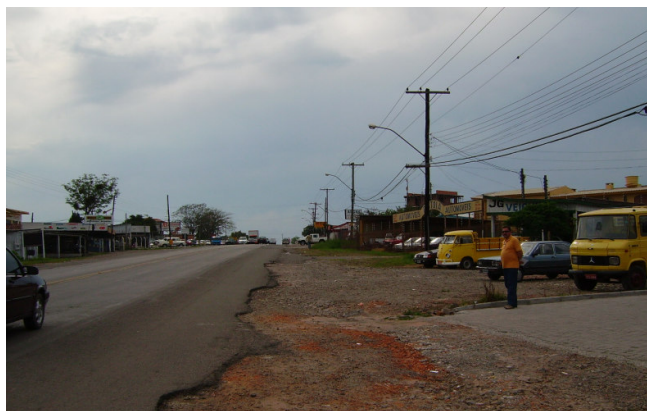
Figura 087 – Margem da BR 287 - trecho 2, proximidade das edificações à direita da rodovia.

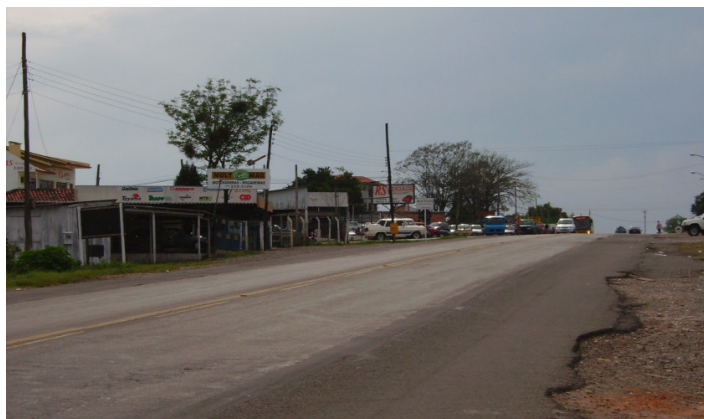
Figura 088 – Margem da BR 287 - trecho 2, proximidade das edificações à esquerda da rodovia.

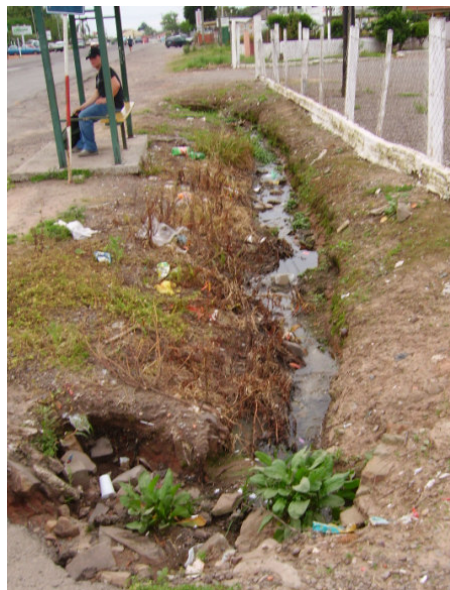
Figura 090 – Margem Da Br 287 - Trecho 2, Vala De Esgoto À Margem Da Rodovia.

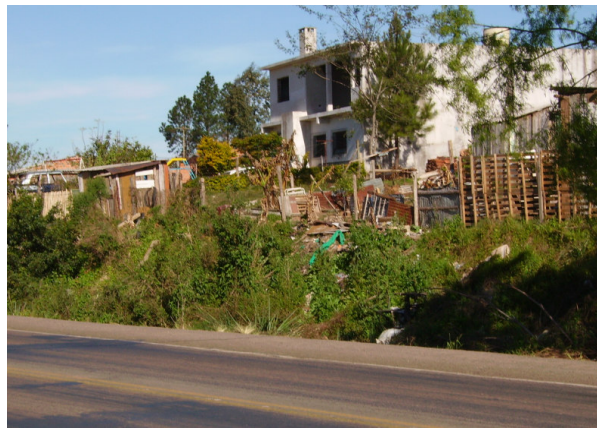
Figura 092 – Margem da BR 287 - trecho 3, aspecto do padrão construtivo das edificações na faixa de domínio da Rodovia.

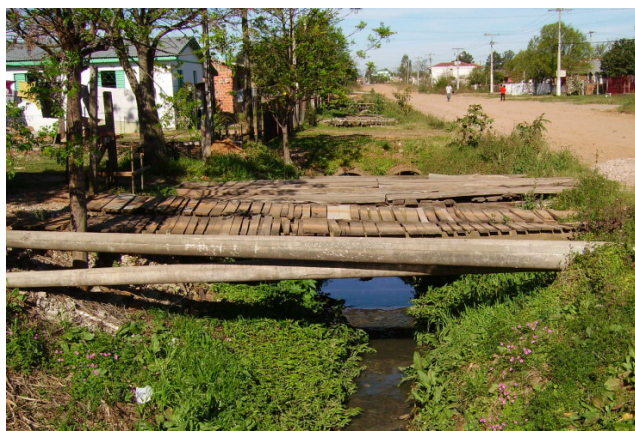
BR 287, inexistência de passeios e iluminação pública deficiente, quando não existente. No trecho entre as edificações 061 e 074, junto à rua João Lino Preto, existe um valão onde escorre esgoto e água servida; o acesso a estas edificações é por pontilhões de madeira, algumas por aterro cobrindo tubulação de concreto.

Figura 093 – Margem da BR 287 - trecho 3, vala de escoamento junto à rua João Lino Preto.
