Estado do Rio Grande do Sul  
Prefeitura Municipal de Santa Maria  
Secretaria de Município de Desenvolvimento Urbano  
**NOTIFICAÇÃO DE ADVERTÊNCIA**

**Data: 12/01/2015**

- 1.1. **Contratada:** MVC Componentes Plásticos Ltda
- 1.2. **Endereço da Contratada:** Rua Maria Izabel Zagonel nº 205 –  
Bairro Afonso Pena , São João dos Pinhais/PR
- 1.3. **CNPJ da Contratada:** 81.424.962/0001-70
- 1.4. **Contratante:** Prefeitura Municipal de Santa Maria
- 1.5. **Projeto Técnico:** Fundo Nacional de Desenvolvimento da  
Educação – FNDE  
Coordenação Geral de Infraestrutura - CGEST
- 1.6. **Resp. Técnico Contratada:** Eng. Civil Diogo Dutra de Souza - CREA RS  
nº 196615
- 1.7. **Resp. Fiscalização:** Eng. Civil Adriana C. Cipolatto Crea RS nº  
107370
- 1.8. **Edital de Licitação:** RDC nº 94/2012b
- 1.9. **Objeto da Licitação:** Construção da Creche no Bairro Santa Marta
- 1.10. **Número de Páginas:** A presente Notificação possui cinco páginas

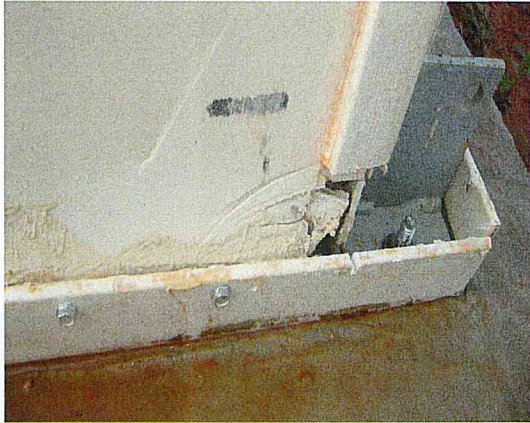
Foto 01 – Painel recortado, sapata oxidando

Solicitamos a retirada imediata, sob a orientação da fiscalização, de todas as peças que apresentam algum tipo de dano, para que sejam substituídas por peças novas.

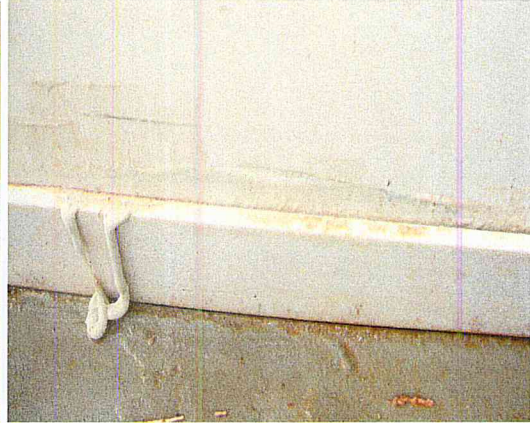
Foto 02 – Vedação painel

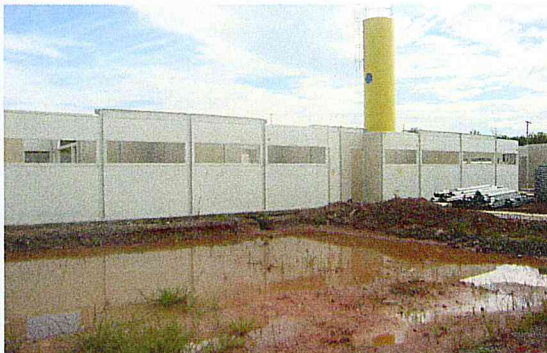
Foto 03 – Empenamento painéis

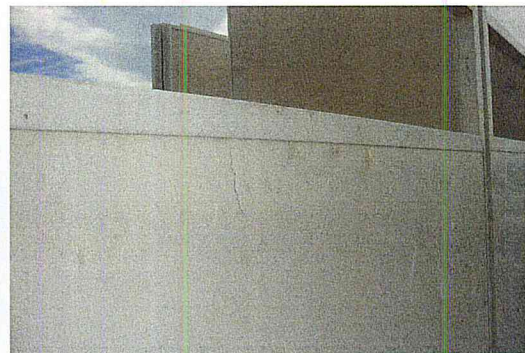
Foto 04 – Painel quebrado

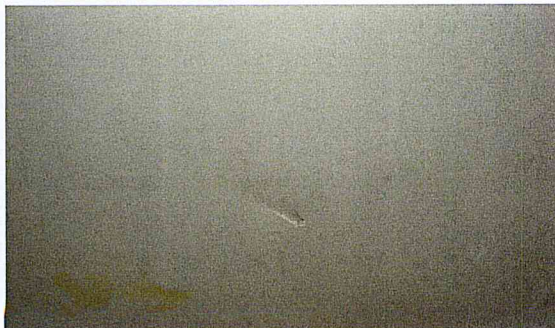
Foto 05 - Painel quebrado

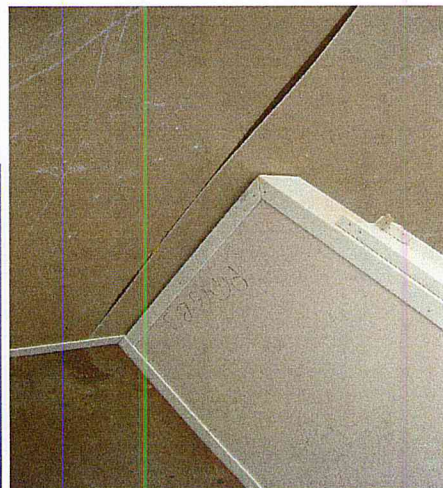
Foto 06 – Placas descoladas

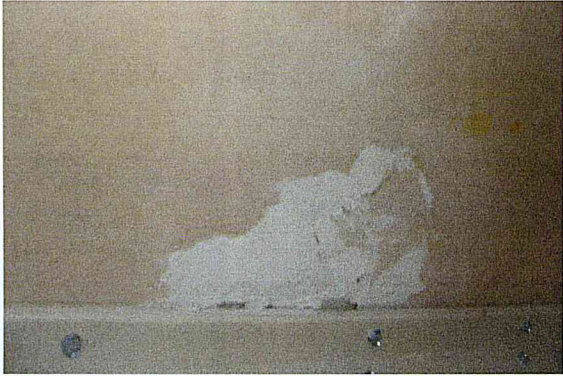
Foto 07 – Remendo da placa

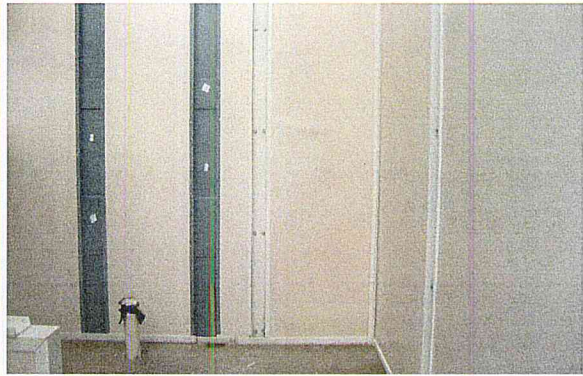
Foto 08 - Empenamento

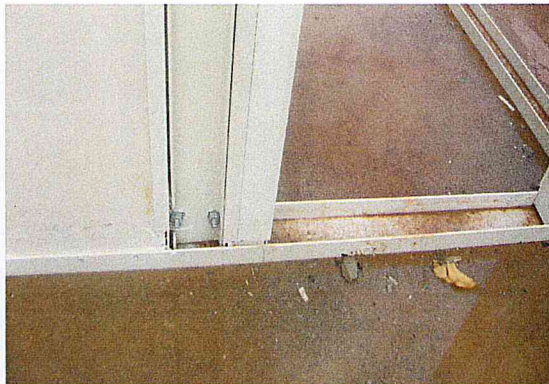
Foto 09 – Fixação painel fora de posição

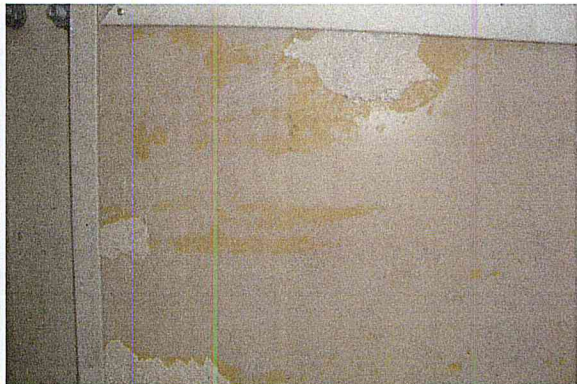
Foto 10 – Remendo painéis

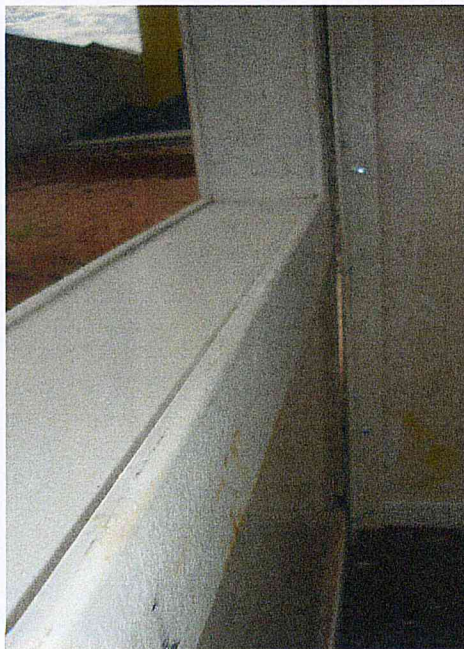
Foto 11 – Prumo no encontro de painéis

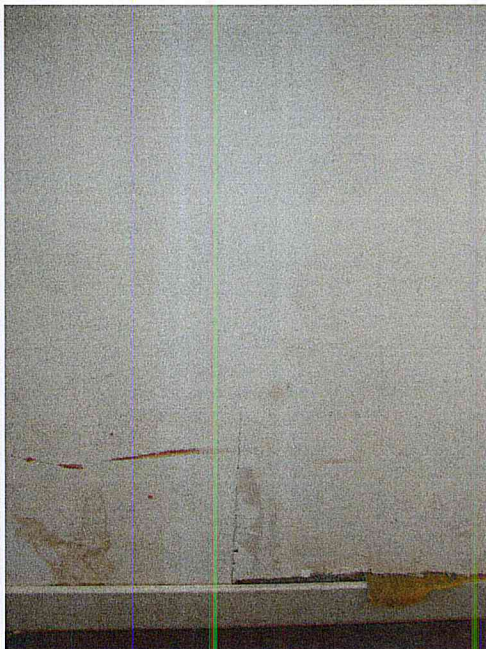
Foto 12 – Painel rasgado

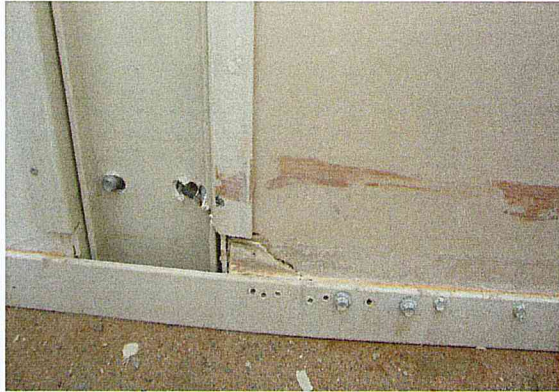
Foto 13 – Painel danificado, furado, remendado

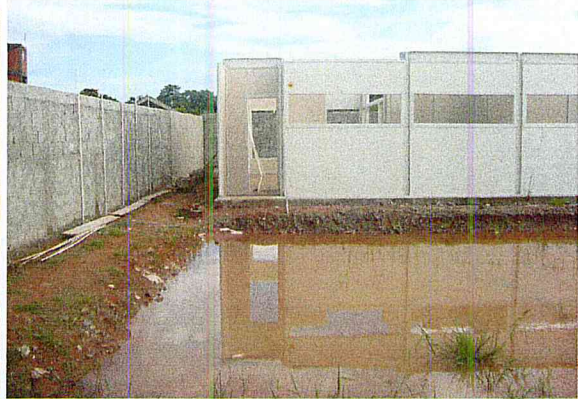
Foto 14 – Painéis empenados

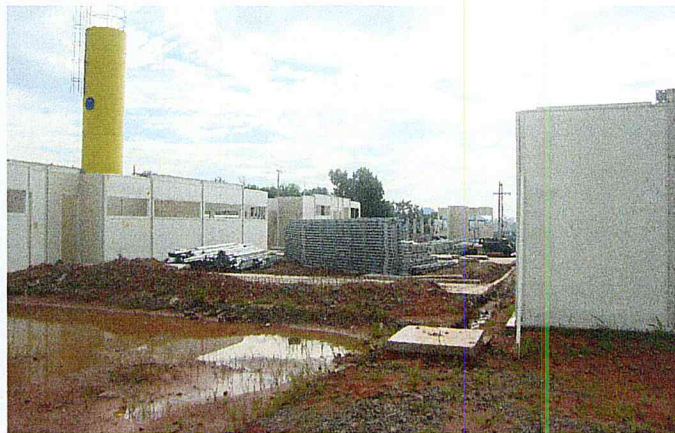
Foto 15 – Painéis empenados
