PLANO MUNICIPAL DE REDUÇÃO DE RISCOS - PMRR

RELATÓRIO 2 MAPEAMENTO DO RISCO

Bairros Salgado Filho e Carolina

Beco do Guarani

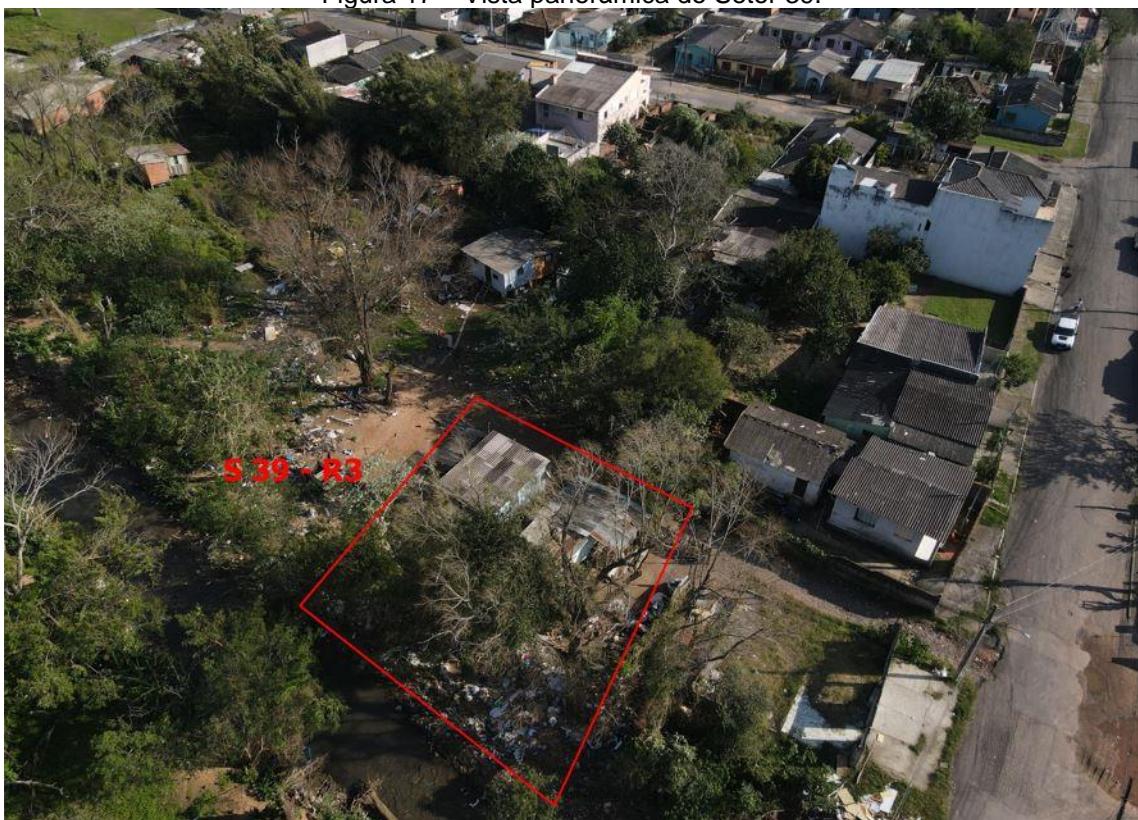
Figura 17 – Vista panorâmica do Setor 39.

SETOR 39 – Risco Alto – R3 – Erosão de margem

PLANO MUNICIPAL DE REDUÇÃO DE RISCOS			
Tipo: Ficha Geral do Produto 02		Data: agosto/2024	
Nome: Setor 39 - R3		Localidade: Beco do Guarani	
Endereço: Acesso perpendicular a Rua Pedro Alvares Cabral após o pontilhão no arroio	Latitude: -29,6748891	Longitude: -53,8210836	
Esse setor está localizado em um acesso da rua Pedro Álvares Cabral.			
Síntese dos aspectos físicos Setor localizado na margem direita em patamar rebaixado sobre um depósito arenoso. A contínua variação do nível do rio e o turbilhonamento gerado após a passagem do arroio pelo pontilhão da rua são os fatores mais importantes na erosão marginal.			
Síntese dos aspectos urbanos ambientais Existe uma disposição final dos resíduos sólidos diretamente no arroio. Moradia em uma distância ao redor de 10m do canal.			
Síntese dos aspectos sociais e de vulnerabilidades A vulnerabilidade alta que está representada por falta de infraestrutura na área e moradias de baixo padrão construtivo.

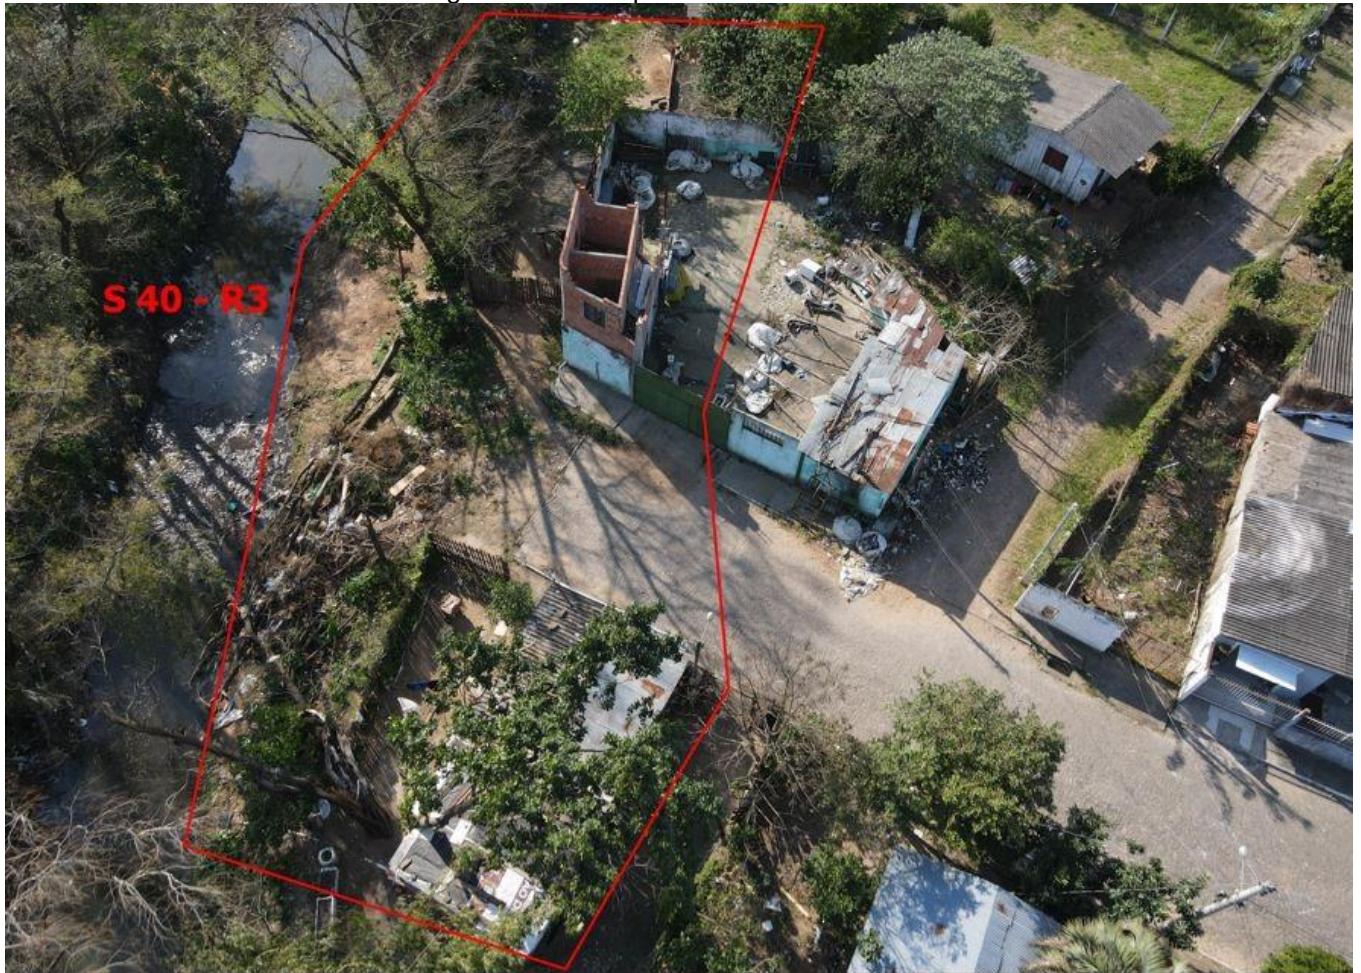
Figura 20 – Vista panorâmica do Setor 40.

SETOR 40 – Risco Alto – R3 – Erosão de margem

PLANO MUNICIPAL DE REDUÇÃO DE RISCOS				
Tipo: Ficha Geral do Produto 02		Data: agosto/2024		
Nome: Setor 40 - R3		Localidade: Beco do Guarani		
Endereço: Final da rua Raimundo Correia	Latitude: -29,6752931	Longitude: -53,8215999		
Esse setor está localizado no final da rua Raimundo Correia.				
Síntese dos aspectos físicos				
Setor localizado na margem esquerda onde o rio começa a trabalhar a margem arenosa. A variação do nível do arroio Cadena é um fator muito importante na erosão marginal.				
Síntese dos aspectos urbanos ambientais				
Lançamento de lixo e entulhos na margem. Moradias em uma distância inferior a 3m da margem.				
Síntese dos aspectos sociais e de vulnerabilidades				
A vulnerabilidade é média, pois existe infraestrutura na frente da moradia e são moradias de alvenaria com algum grau de acabamento.				
ID do Setor	Tipo de Processo	Grau de Risco	Nº de Moradias	
Setor 40 – R3	Erosão de margem	Risco alto	02

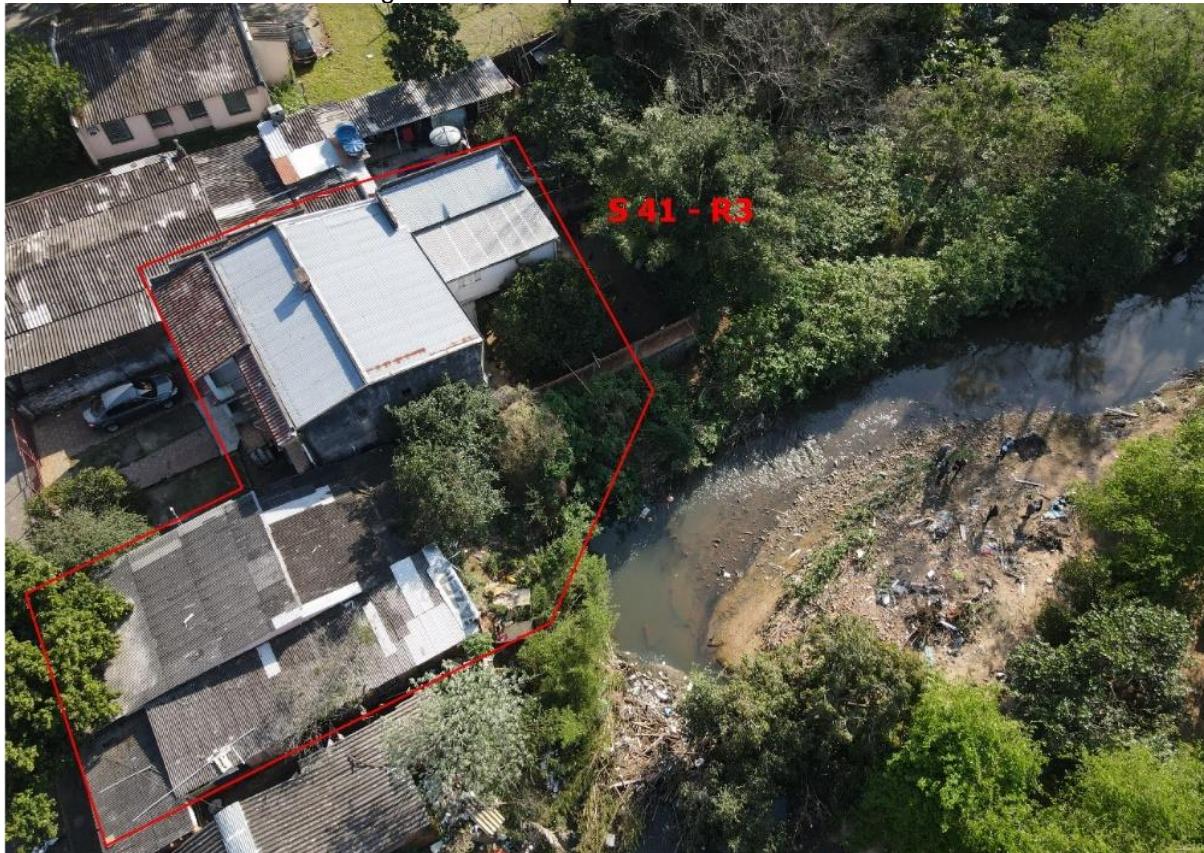
Figura 24 – Vista panorâmica do Setor 41.

SETOR 41 – Risco Alto – R3 – Erosão de margem

PLANO MUNICIPAL DE REDUÇÃO DE RISCOS			
Tipo: Ficha Geral do Produto 02		Data: agosto/2024	
Nome: Setor 41 - R3		Localidade: Beco do Guarani	
Endereço: Rua Tem. Idelfonso Schilling	Latitude: -29,6753780	Longitude: -53,8227623	
Esse setor está localizado junto a rua Ten. Idelfonso Schilling no bairro Salgado Filho.			
Síntese dos aspectos físicos Setor localizado no final de uma curva côncava da margem direita do arroio Cadena. Margens arenosas com aterro lançado associado a lixo. O Perigo é alto de ocorrência de eventos.			
Síntese dos aspectos urbanos ambientais Depósitos de entulhos e lixo no canal e na margem. Distância inferior a 7m da margem.			
Síntese dos aspectos sociais e de vulnerabilidades A vulnerabilidade é média, pois existe infraestrutura na frente da moradia e são moradias de alvenaria com algum grau de acabamento.			
ID do Setor	Tipo de Processo	Grau de Risco	Nº de Moradias
Setor 41 – R3	Erosão de margem	Risco alto	03

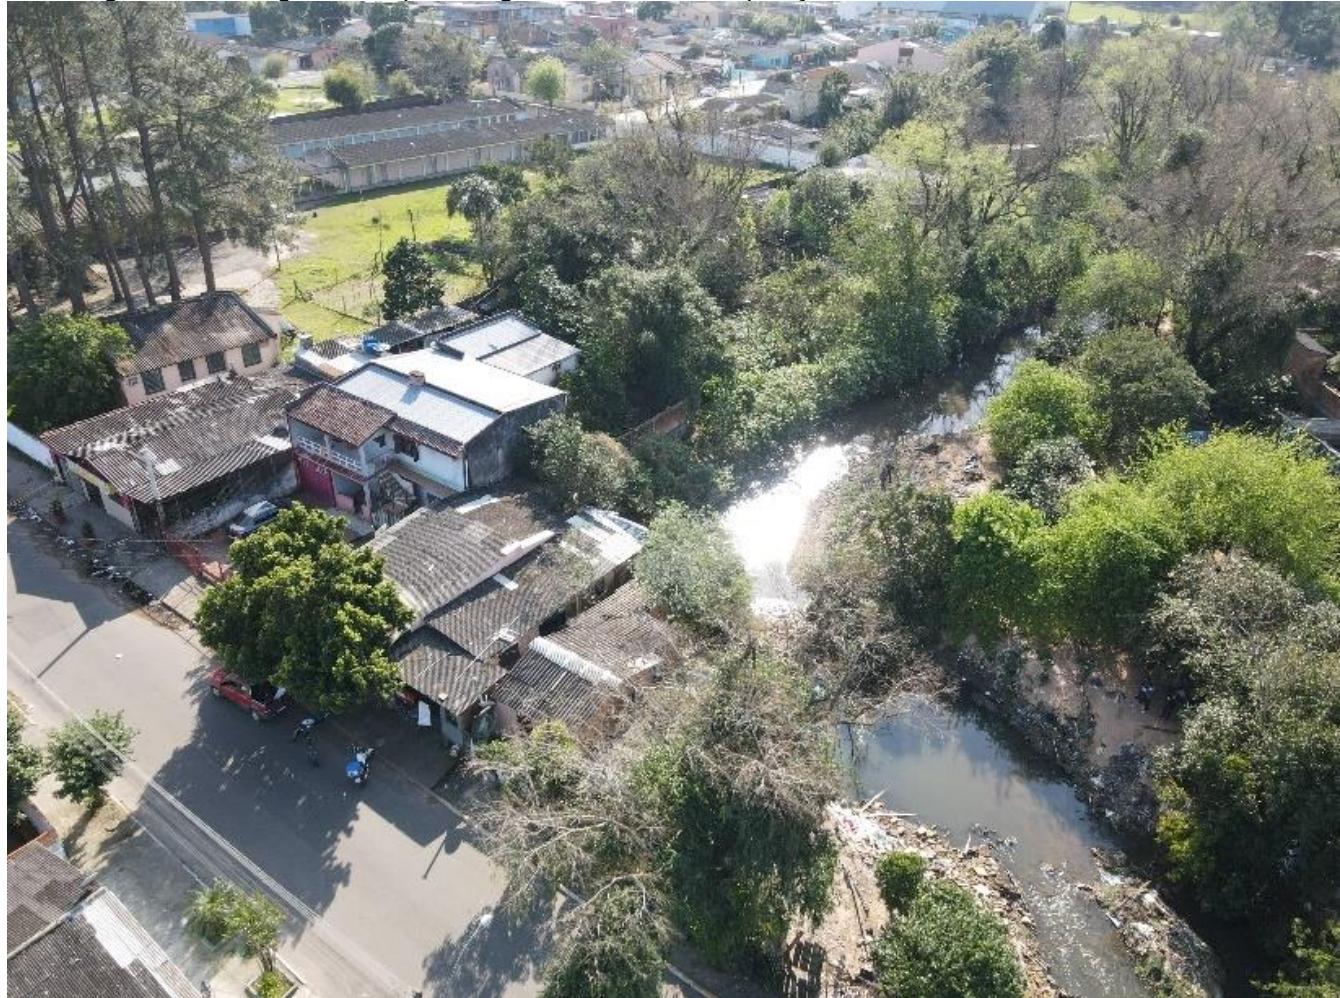
Figura 25 – Fotografia oblíqua, margens erosiva e de deposição com moradias em Risco Muito Alto.

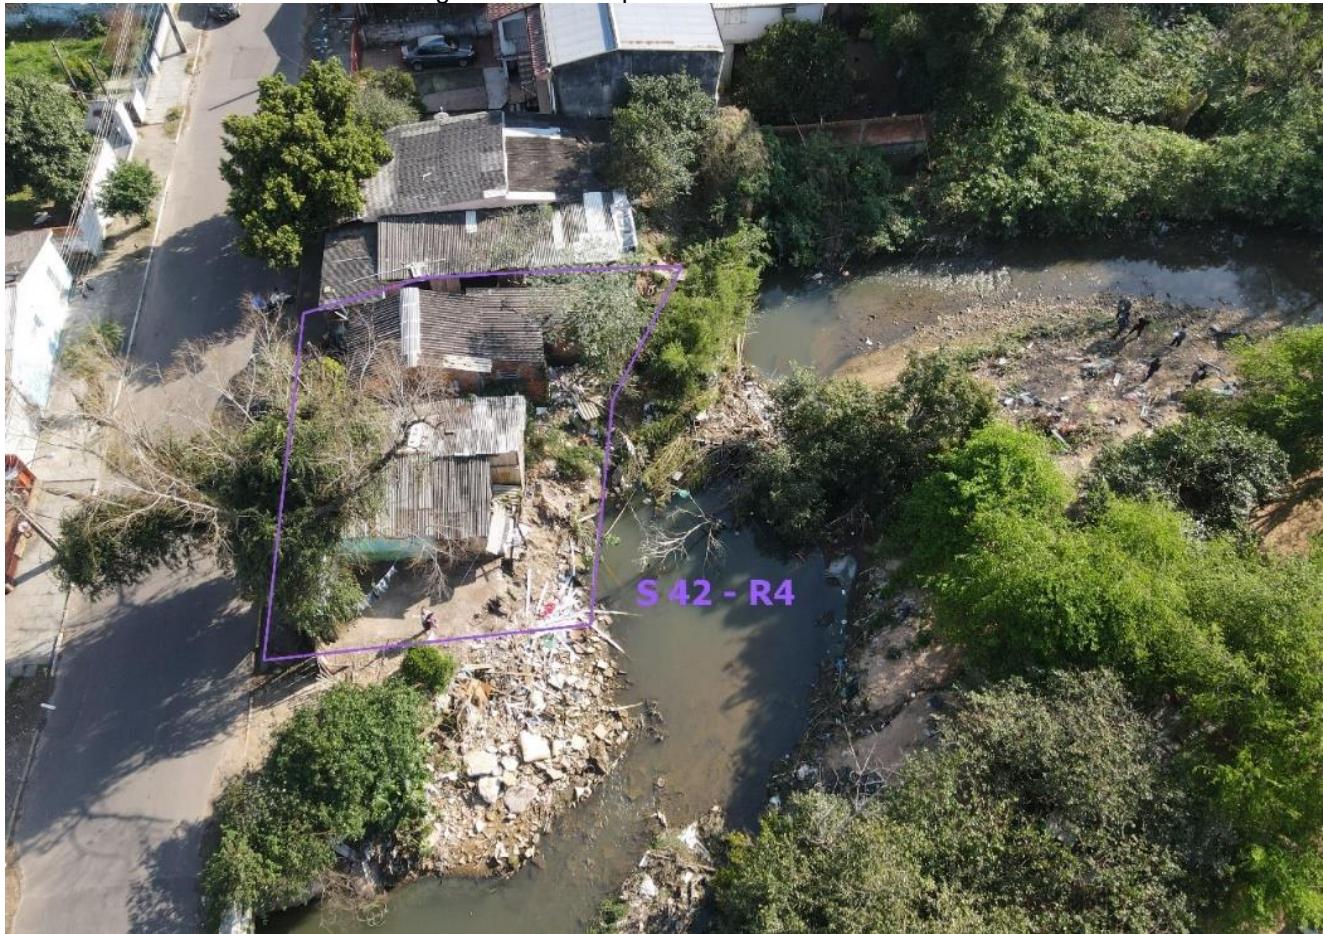
Figura 27 – Vista panorâmica do Setor 42.

SETOR 42 – Risco Muito Alto – R4 – Erosão de margem

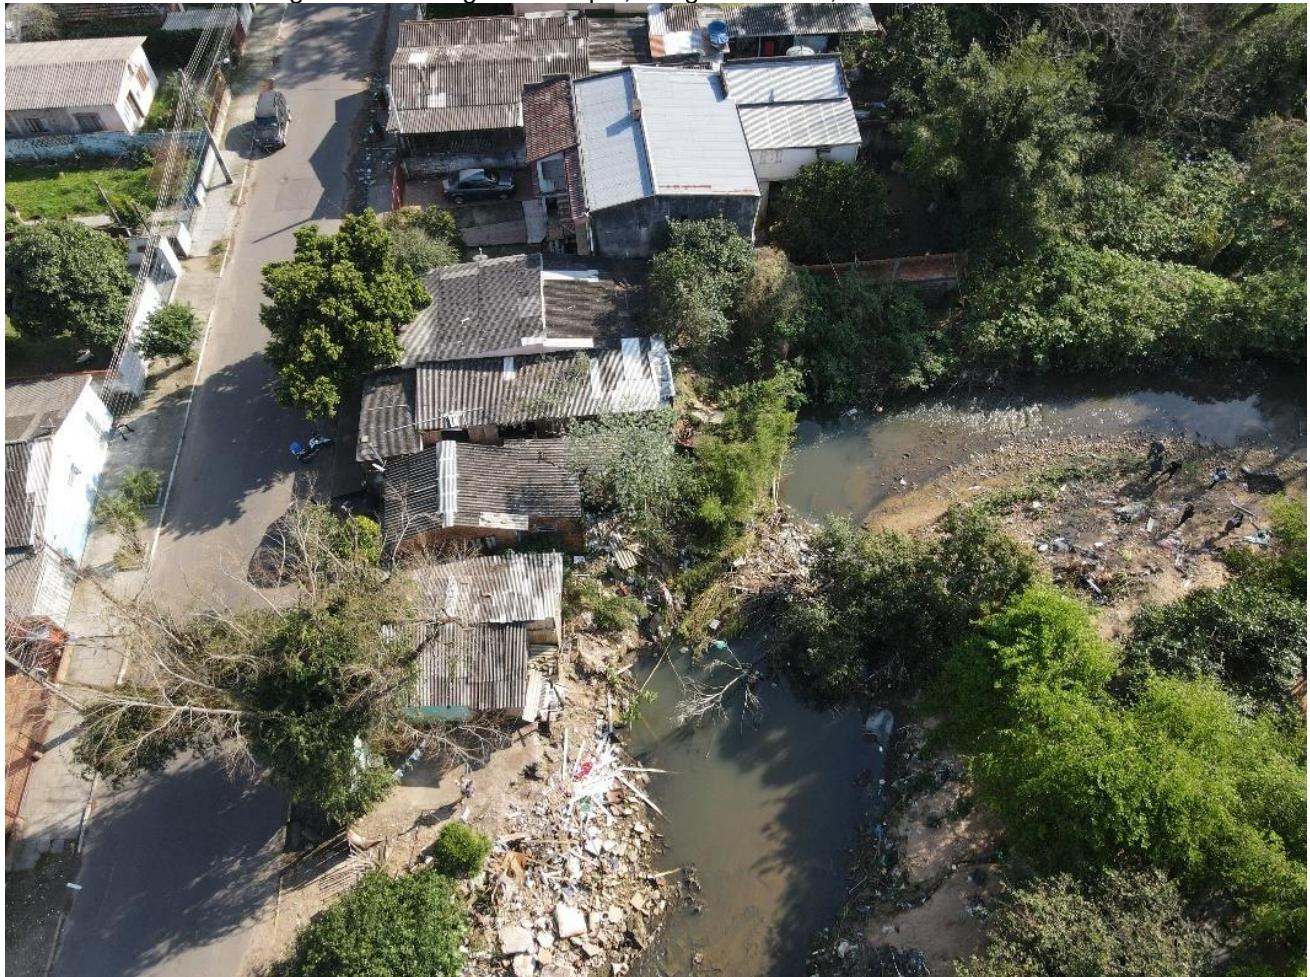
Figura 28 – Fotografia oblíqua, margem erosiva, Risco Muito Alto.

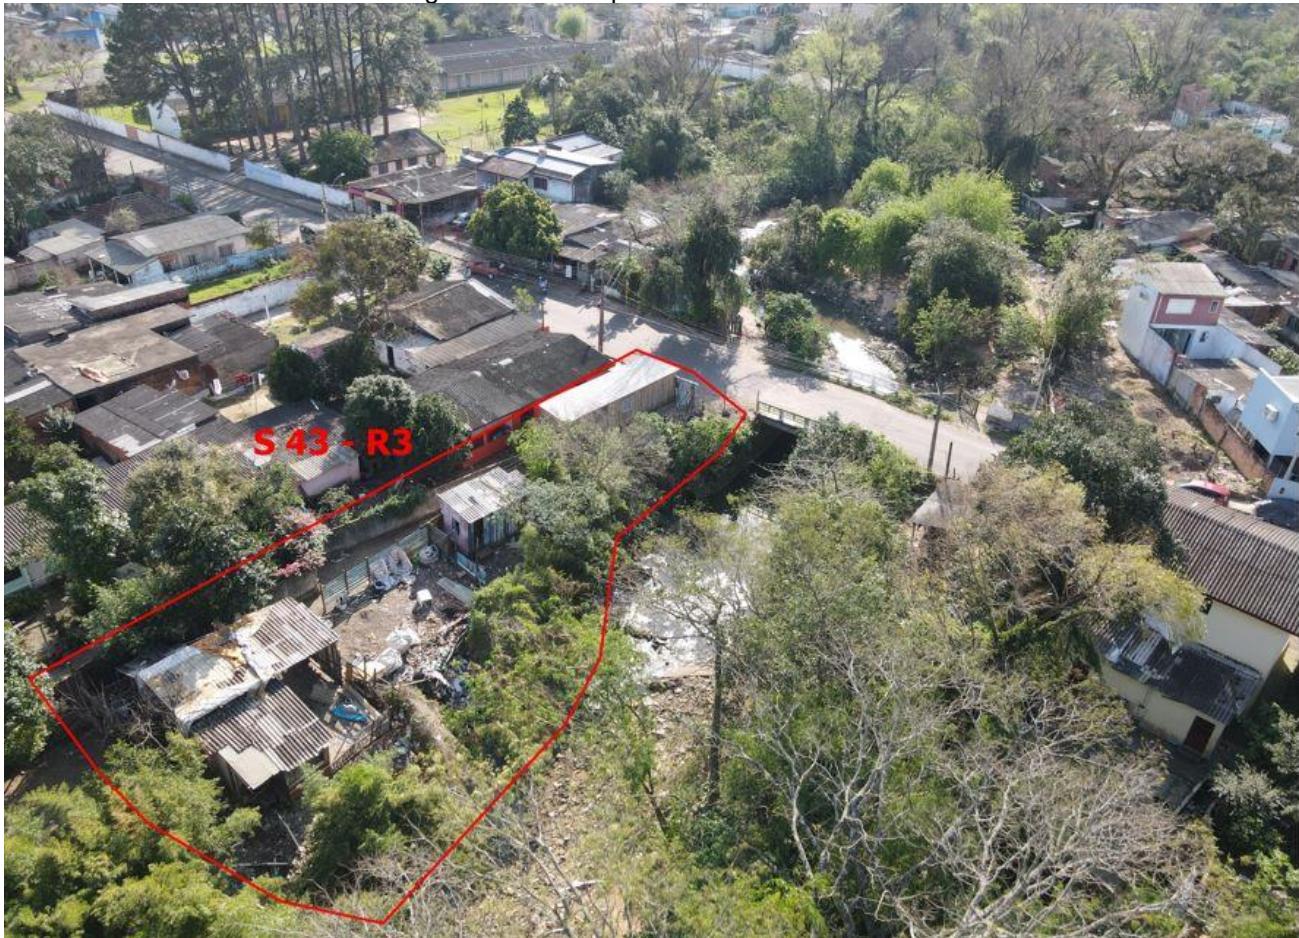
Figura 30 – Vista panorâmica do Setor 43.

SETOR 43 – Risco Alto – R3 – Erosão de margem

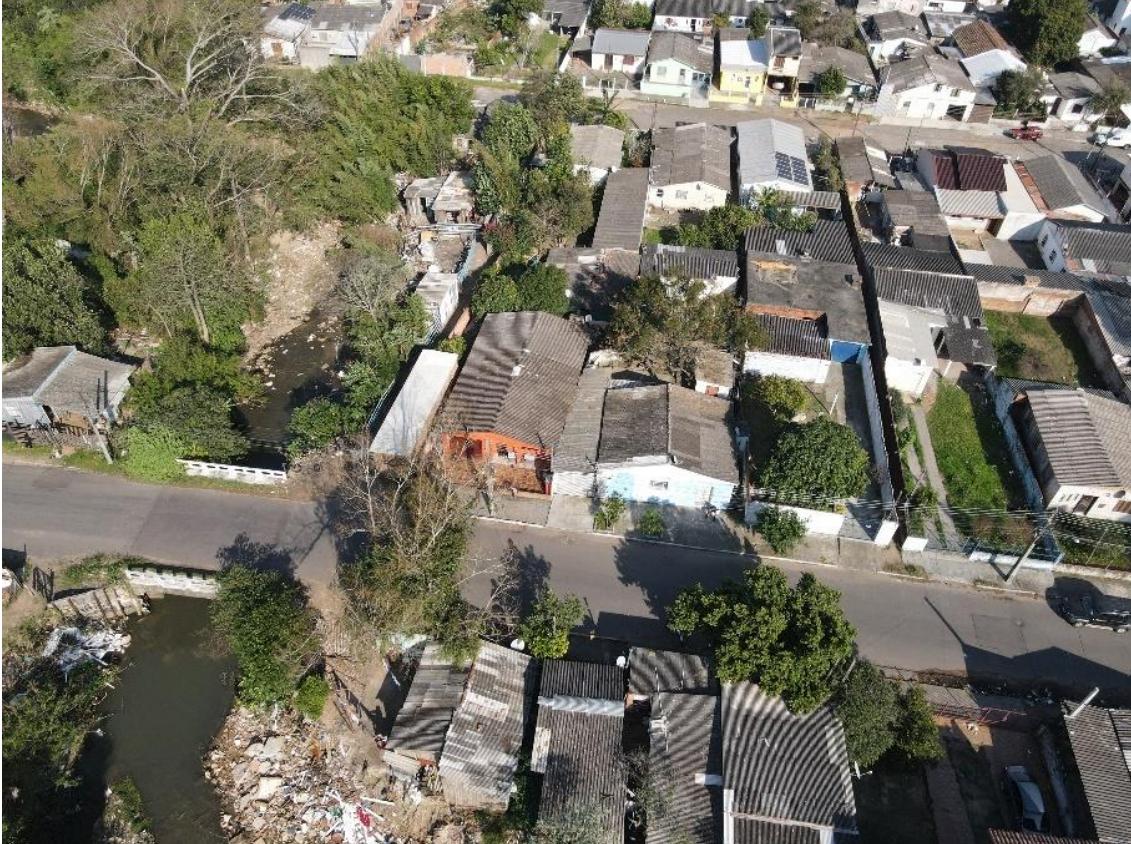
Figura 31 – Fotografia oblíqua, margem erosiva.

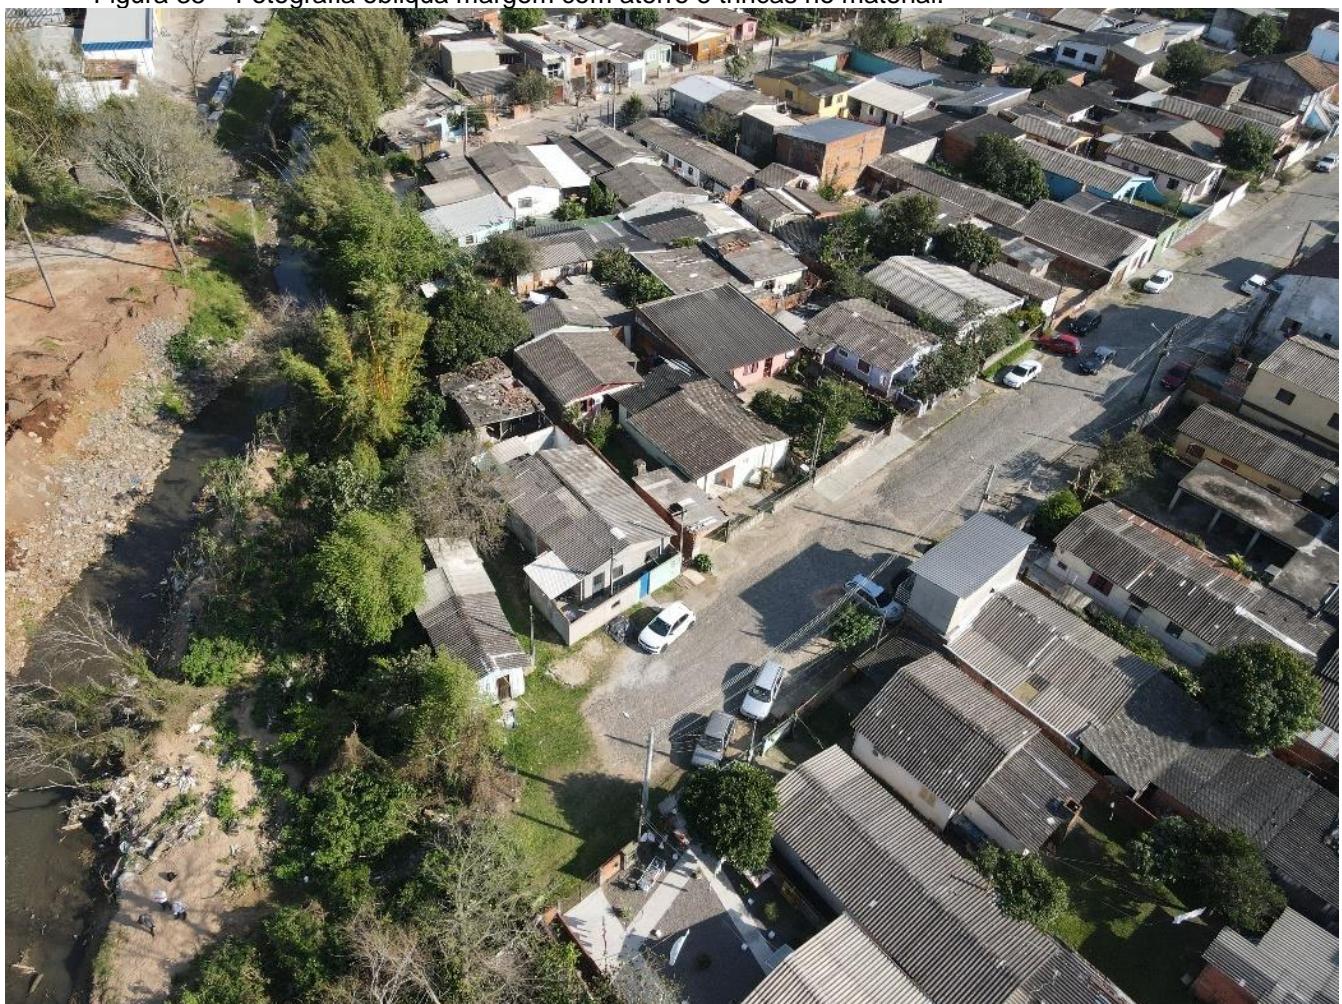
Figura 35 – Fotografia obliqua margem com aterro e trincas no material.

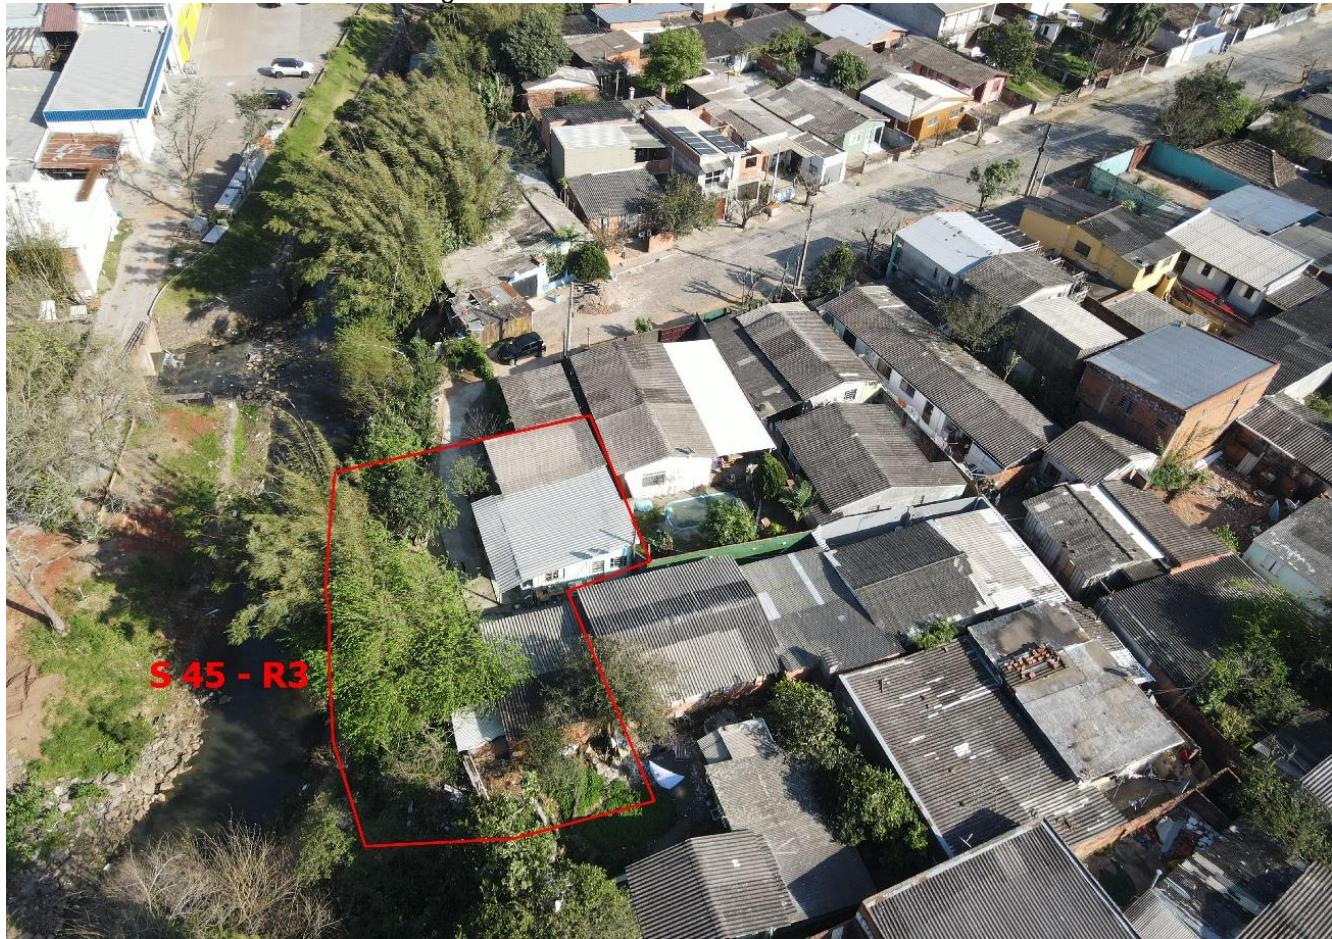
Figura 37 – Vista panorâmica do Setor 45.

SETOR 45 – Risco Alto – R3 – Erosão de margem

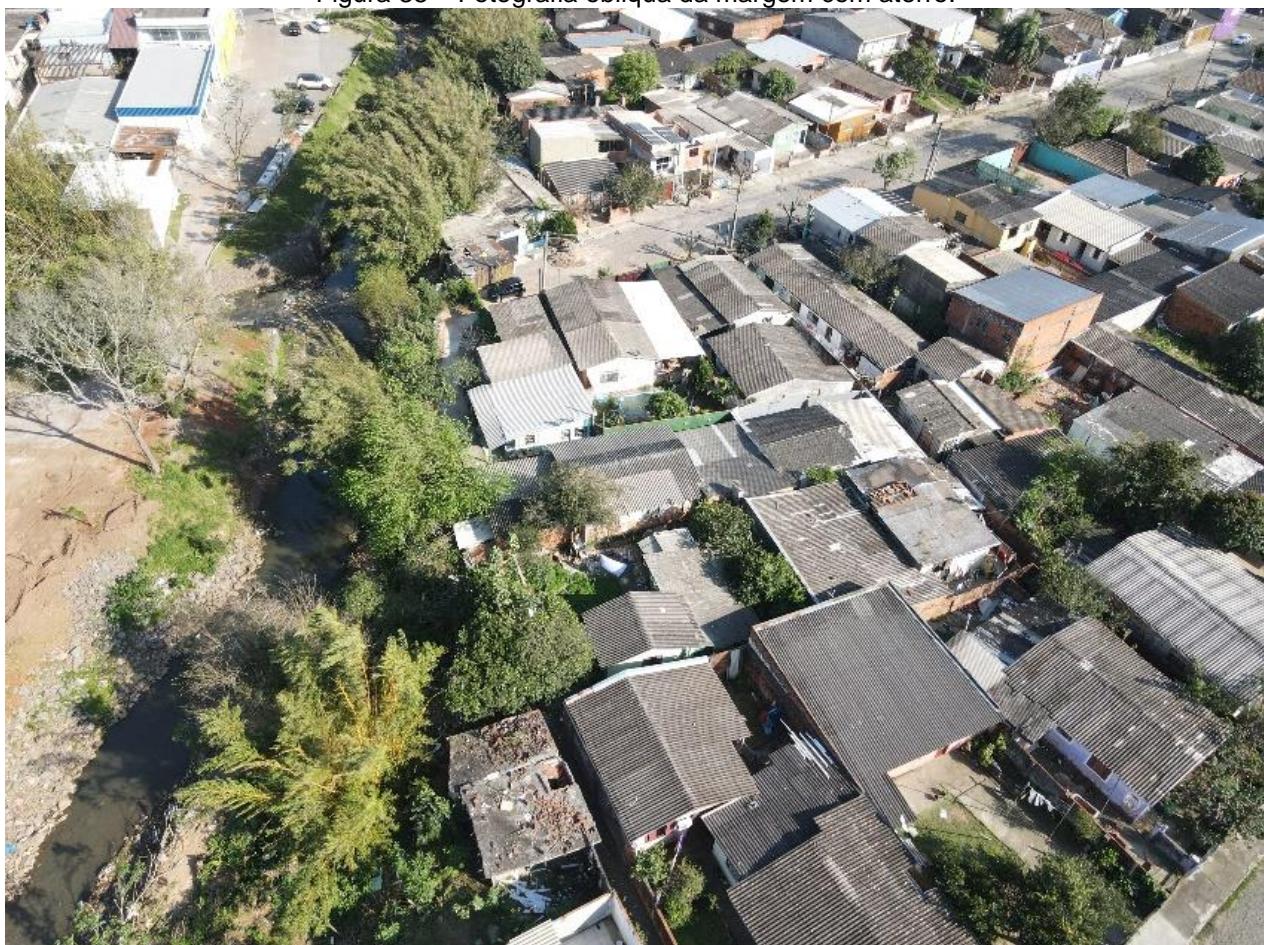
Figura 38 – Fotografia obliqua da margem com aterro.

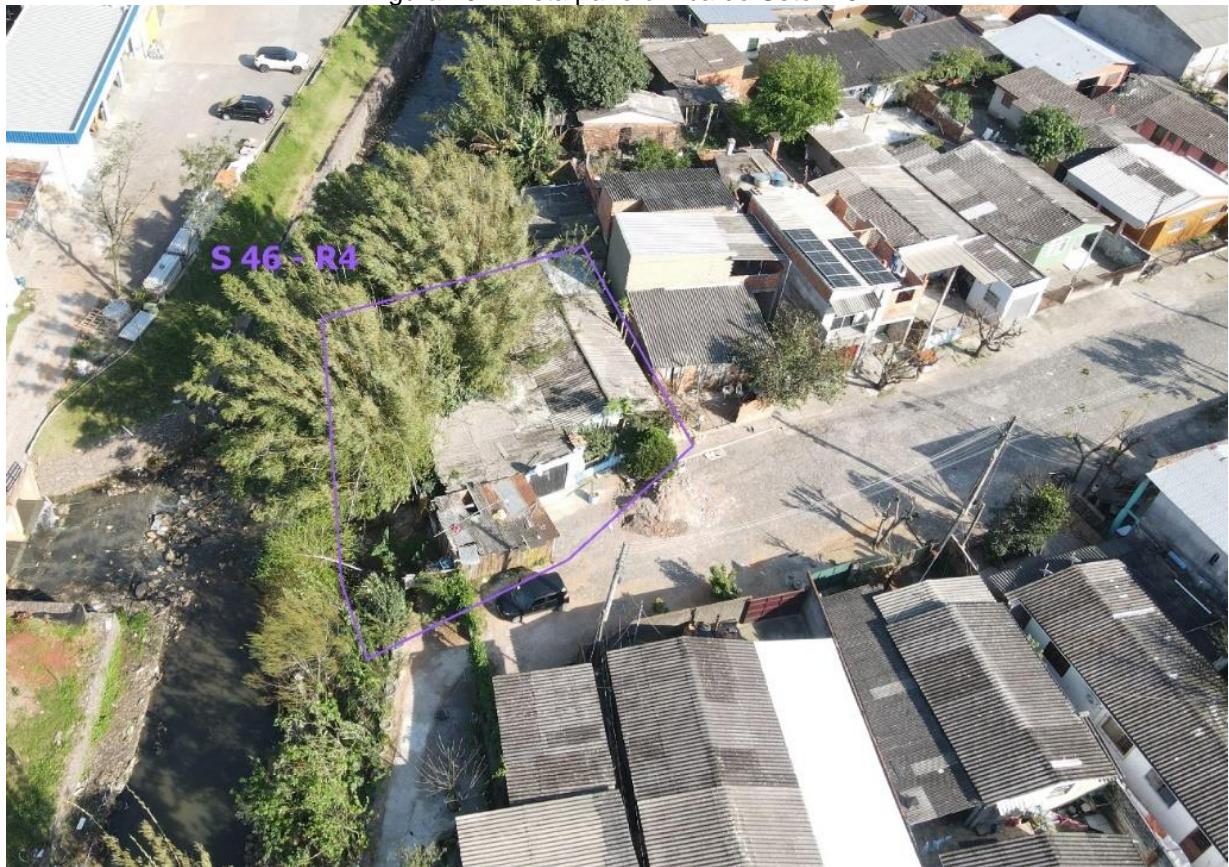
Figura 40 – Vista panorâmica do Setor 46.

SETOR 46 – Risco Muito Alto – R4 – Erosão de margem

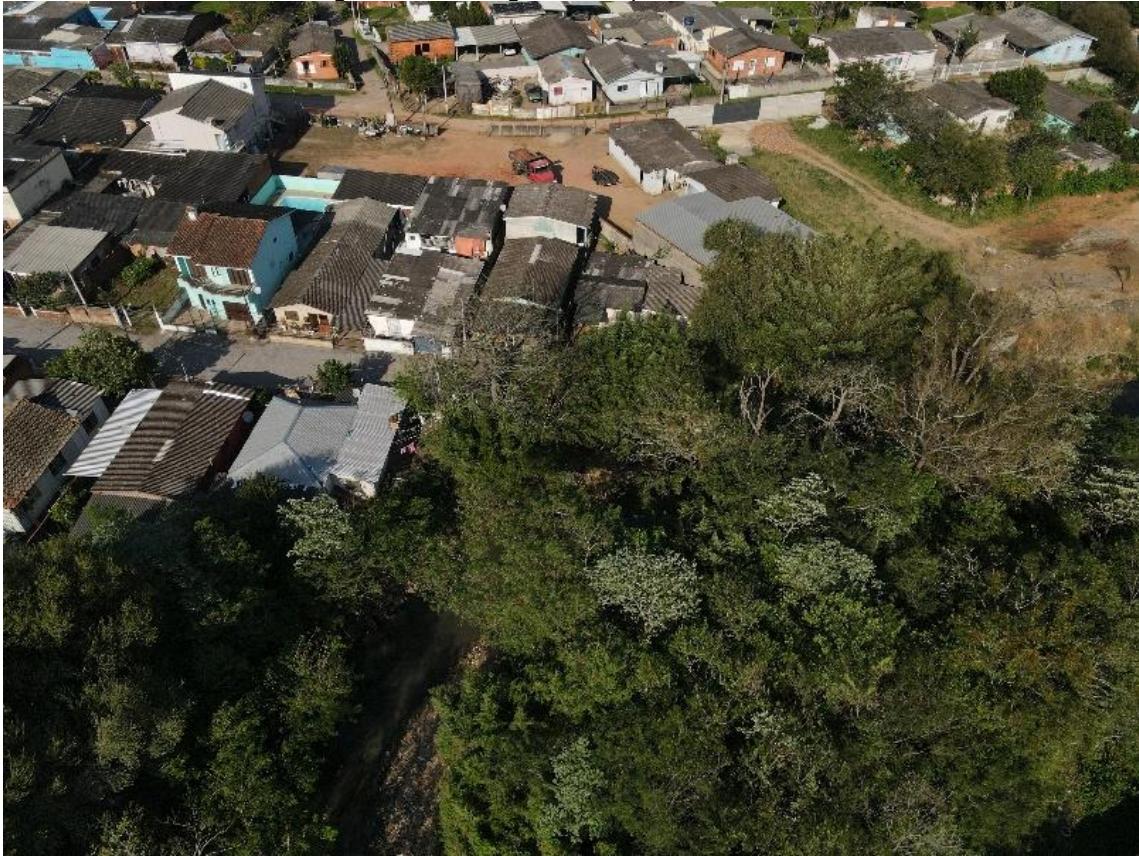
Figura 45 – Fotografia obliqua do Setor S47.

SETOR 47 – Risco Muito Alto – R4 – Erosão de margem

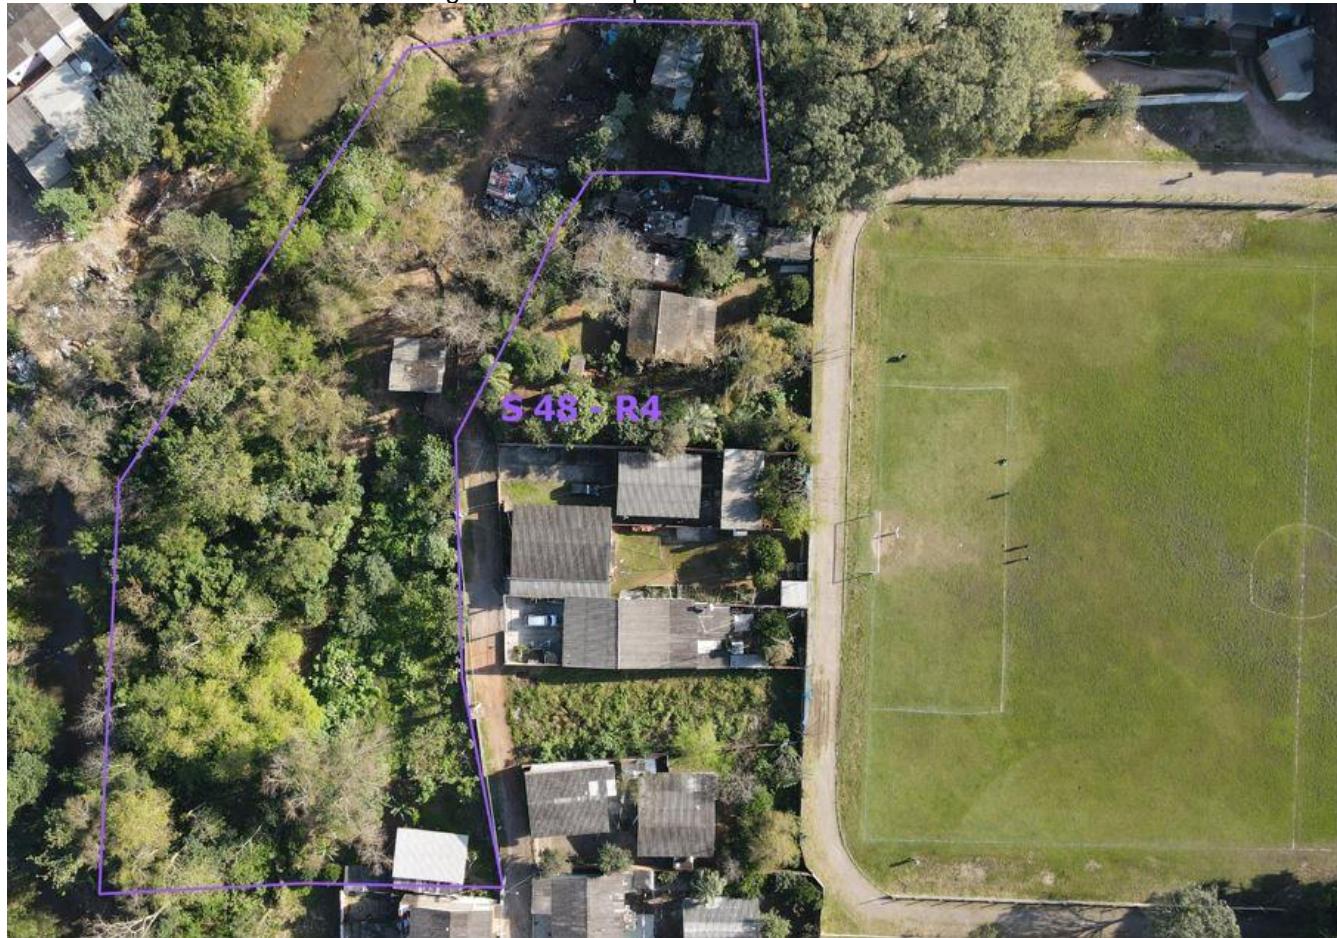
Figura 48 – Vista panorâmica do Setor 48.

SETOR 48 – Risco Muito Alto – R4 – Inundação/Enxurrada

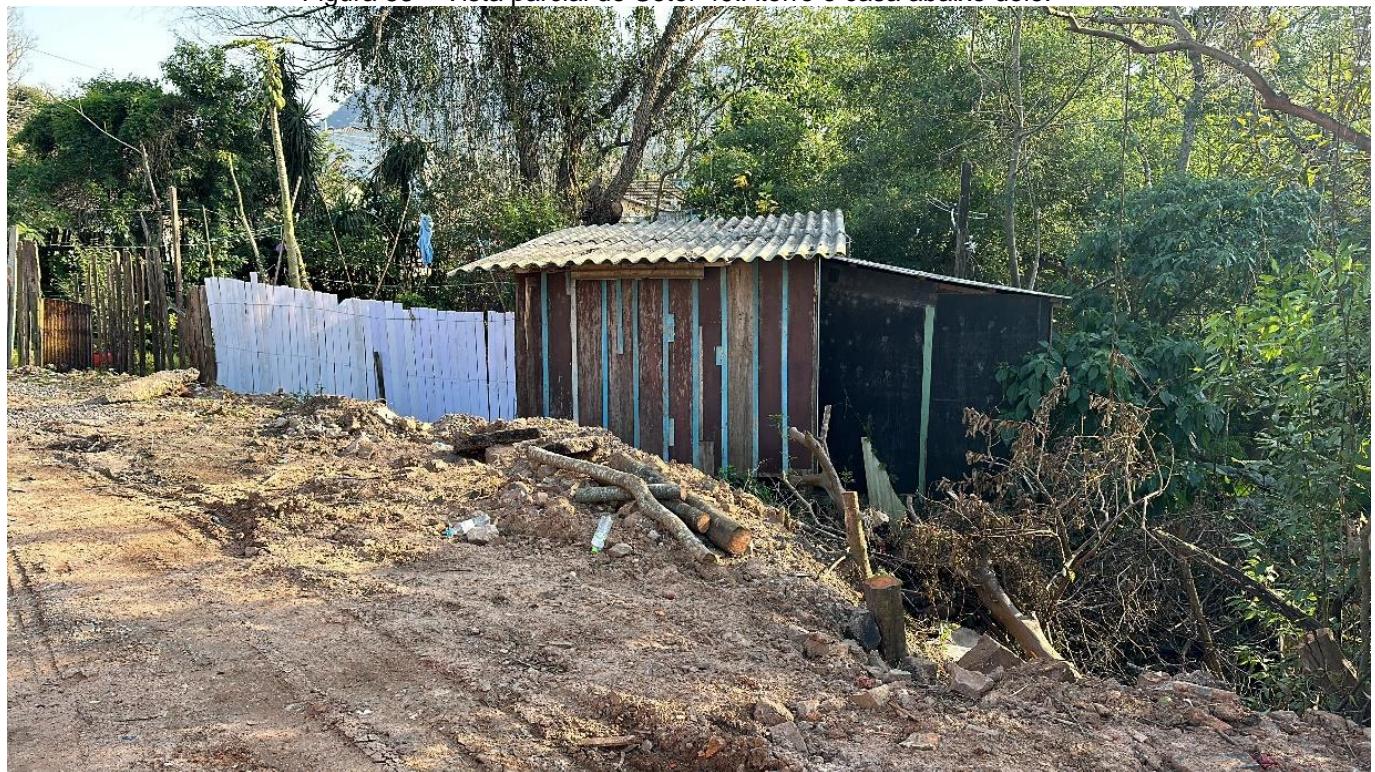
Figura 53 – Vista parcial do Setor 49. Aterro e casa abaixo dele.

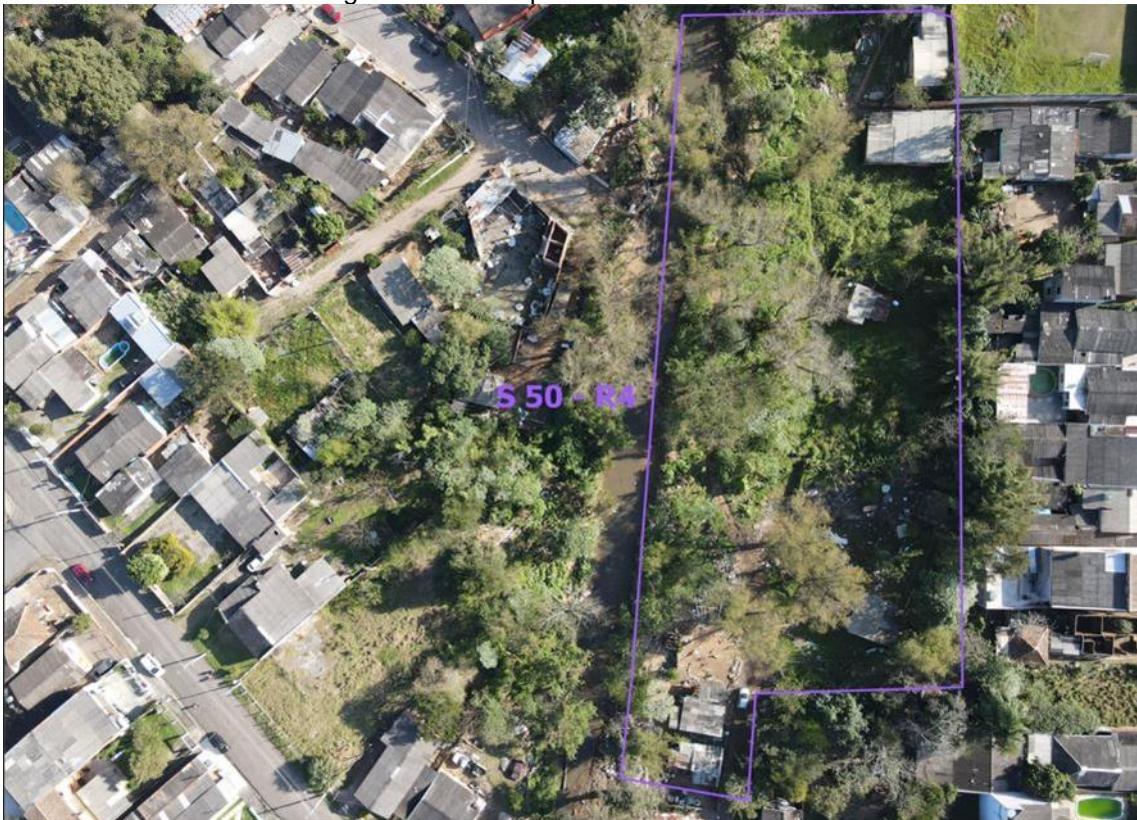
Figura 55 – Vista panorâmica do Setor 50.

SETOR 50 – Risco Muito Alto – R4 – Inundação/Enxurrada

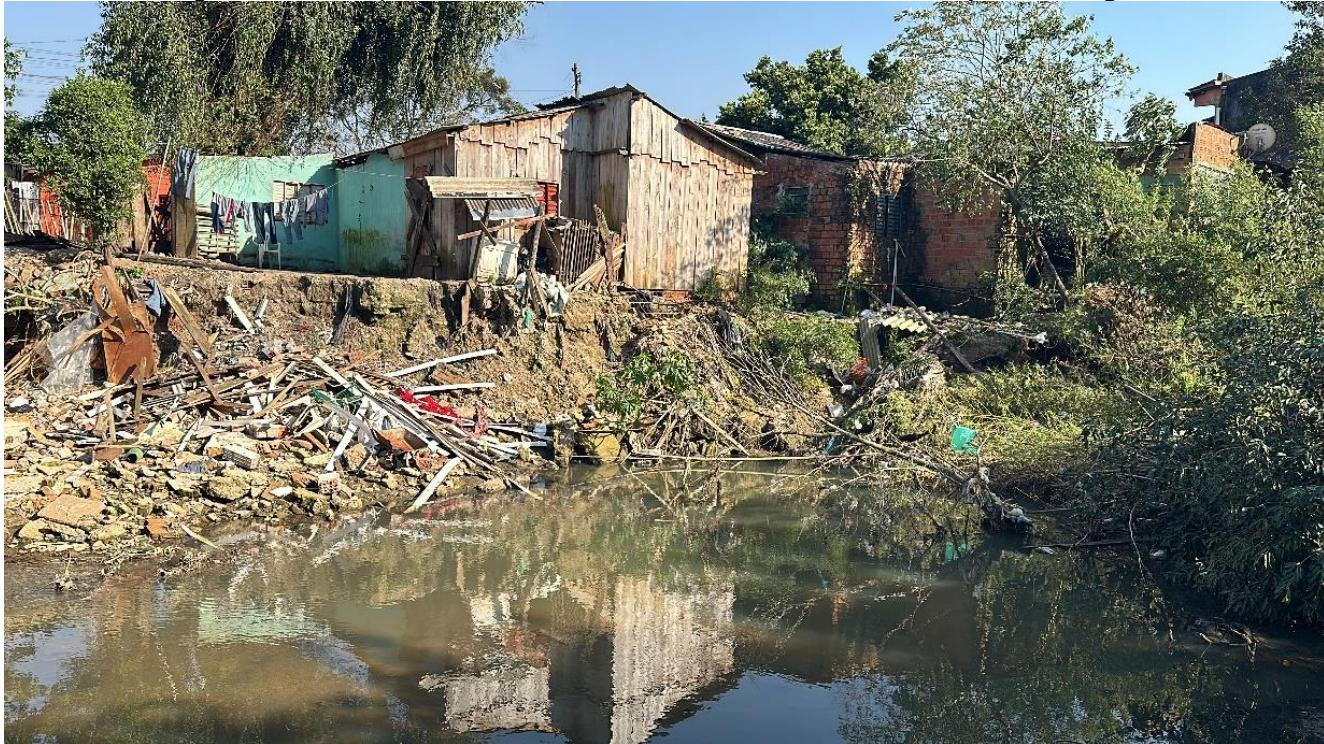
Figura 57 – Vista parcial do Setor 50. Vulnerabilidade das moradias junto a margem.

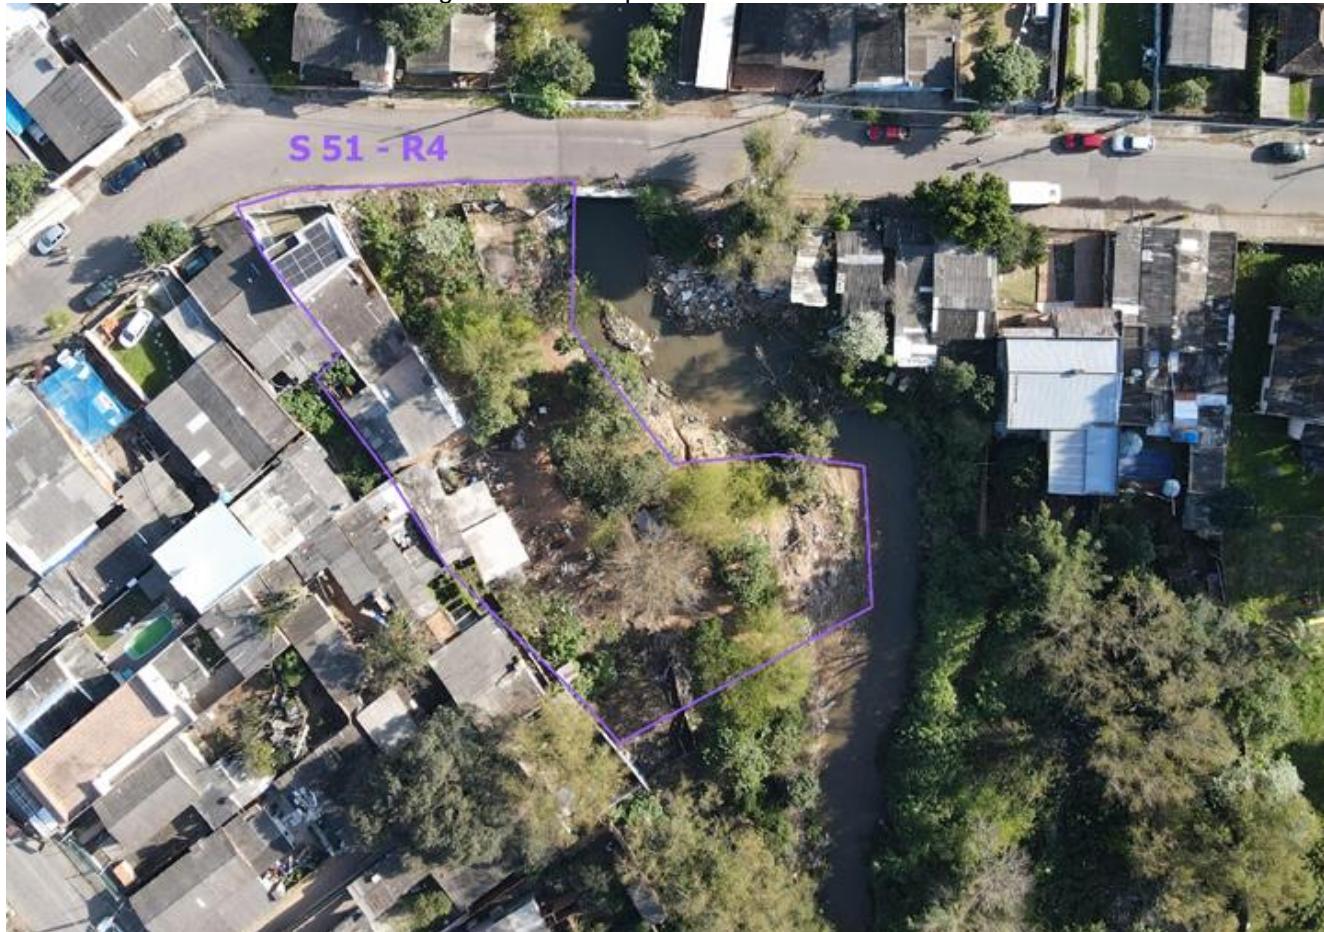
Figura 58 – Vista panorâmica do Setor 51.

SETOR 51 – Risco Muito Alto – R4 – Inundação/Enxurrada

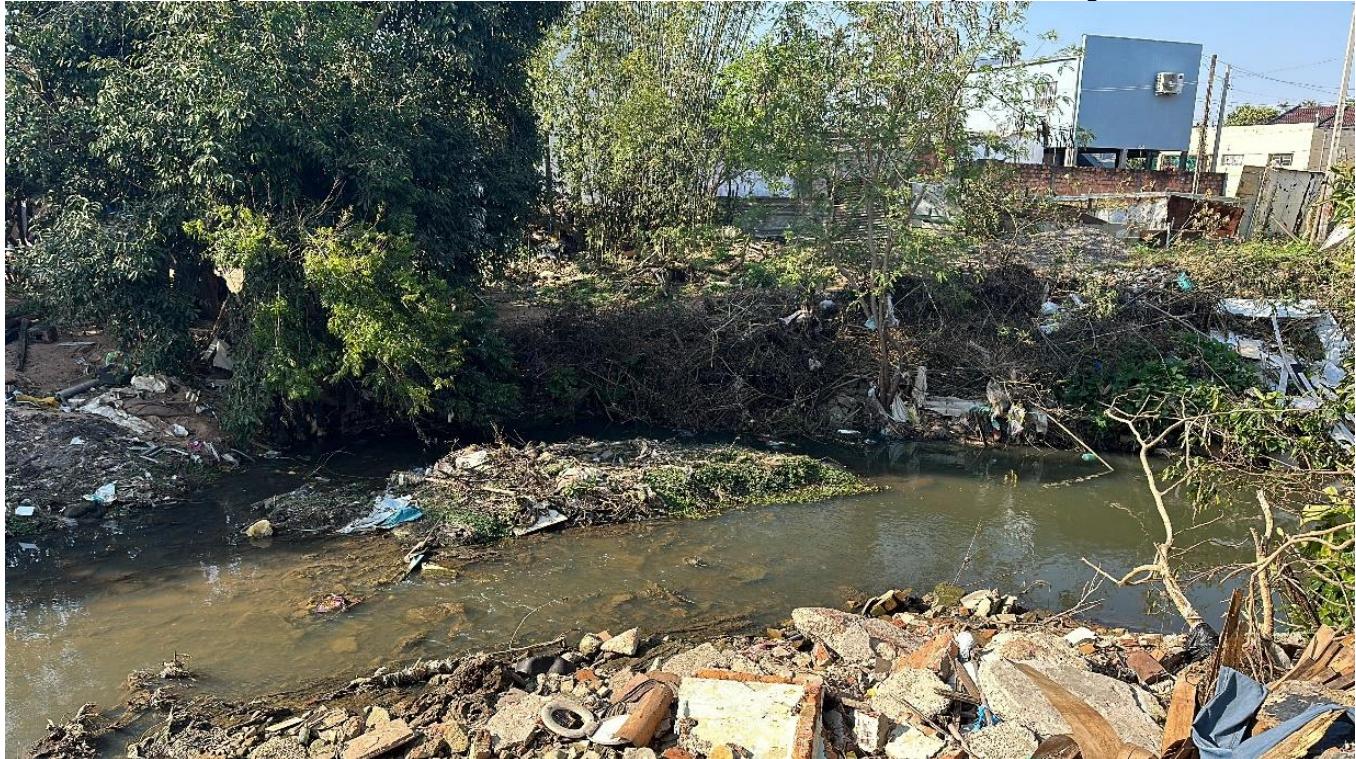
Figura 60 – Vista parcial do Setor 51. Sedimento, lixo e entulho junto a margem.
