PLANO MUNICIPAL DE REDUÇÃO DE RISCOS - PMRR

RELATÓRIO 2 MAPEAMENTO DO RISCO

Bairros Salgado Filho e Carolina

Beco do Guarani

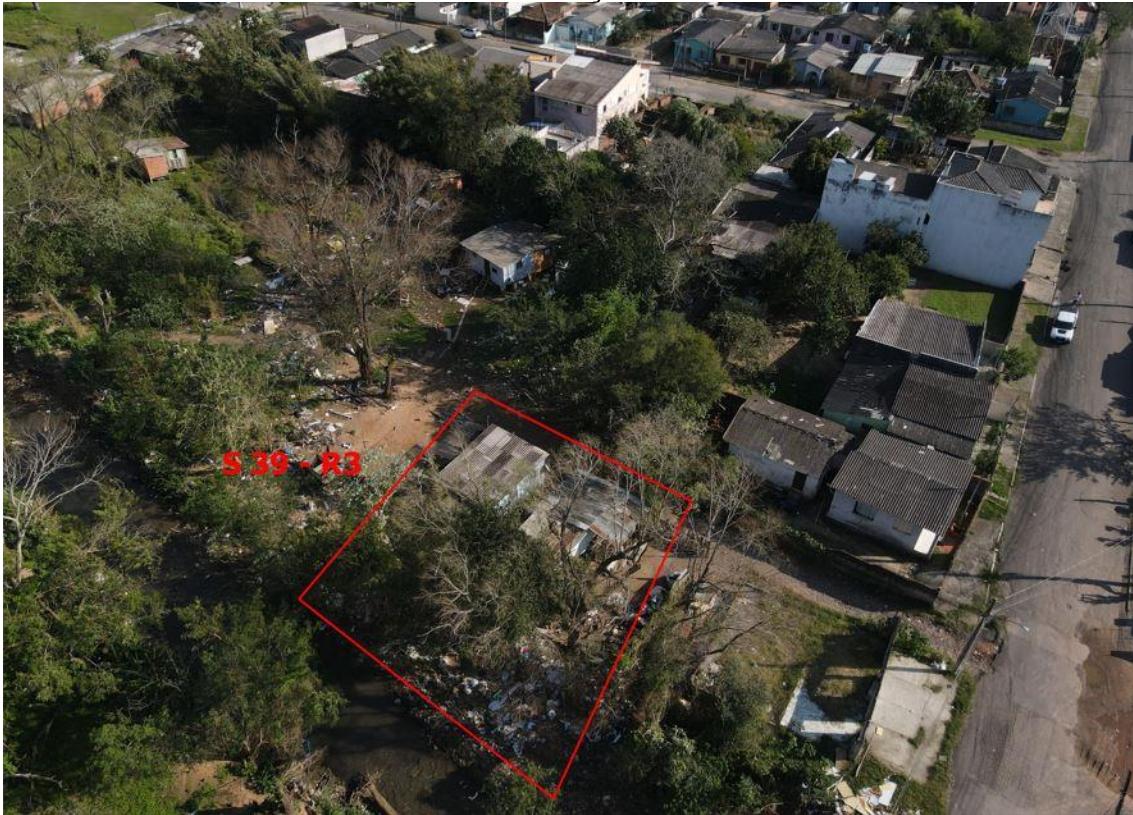
PLANO MUNICIPAL DE REDUÇÃO DE RISCOS – SANTA MARIA – FICHA DO SETOR		
Setor: S39 – R3		Localidade: Salgado Filho / Beco do Guarani
Referência de acesso: Acesso perpendicular a Rua Pedro Alvares Cabral após o pontilhão no arroio.	Latitude: -29,6748891	Longitude: -53,8210836
Equipe: UFSM		Data da vistoria: Agosto/2024
Diagnóstico do setor: Esse setor está localizado em um acesso da Rua Pedro Álvares Cabral.		
Descrição do processo de Instabilização: Setor localizado na margem direita em patamar rebaixado sobre um depósito arenoso. A contínua variação do nível do rio e o turbilhonamento gerado após a passagem do arroio pelo pontilhão da rua são os fatores mais importantes na erosão marginal. Existe uma disposição final dos resíduos sólidos diretamente no arroio. Moradia em uma distância ao redor de 10m do canal.		
Observações:

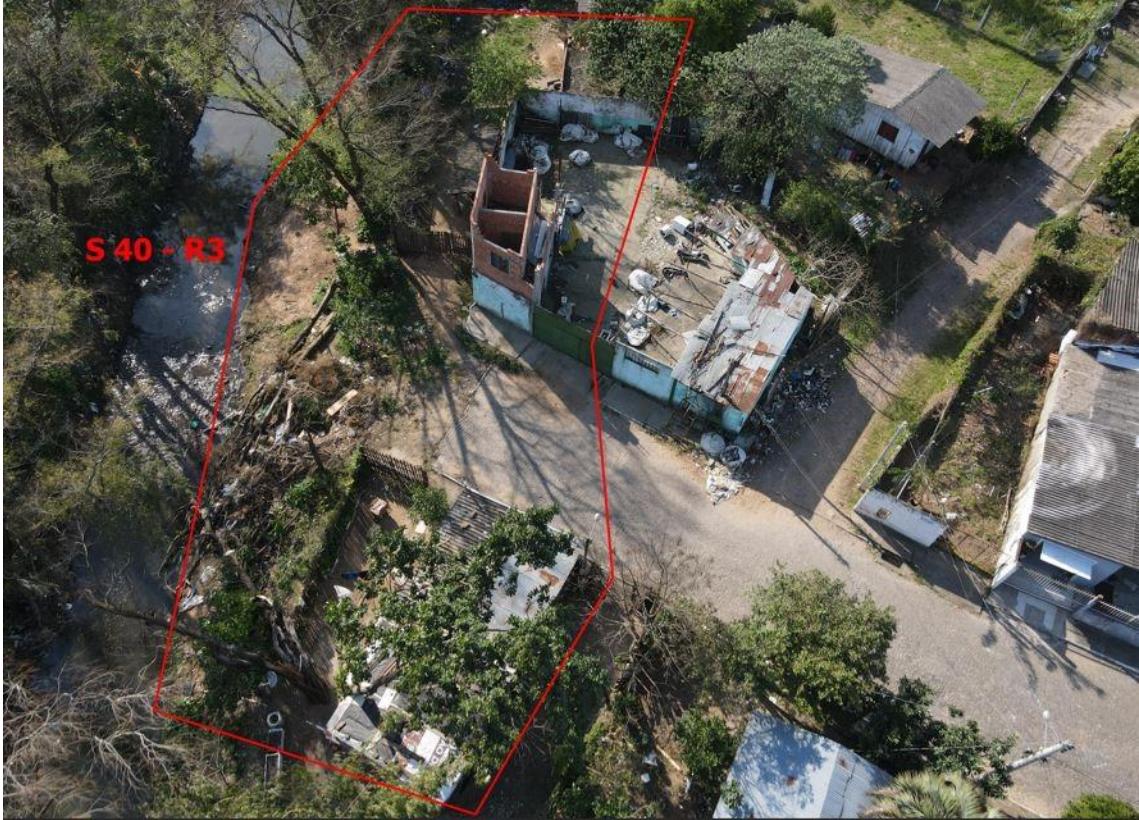
Quadro 23 – Ficha Geral dos Setores de Alto Risco – S40.

PLANO MUNICIPAL DE REDUÇÃO DE RISCOS – SANTA MARIA – FICHA DO SETOR				
Setor: S40 - R3		Localidade: Carolina / Beco do Guarani		
Referência de acesso: Rua Raimundo Correia	Latitude: -29,6752931	Longitude: -53,821599		
Equipe: UFSM	Data da vistoria: Agosto/2024			
Diagnóstico do setor: Esse setor está localizado no final da Rua Raimundo Correa. Processos erosivos de margem.				
Descrição do processo de Instabilização: Setor localizado na margem esquerda onde o rio começa a trabalhar a margem arenosa. A variação do nível do arroio Cadena é um fator muito importante na erosão marginal. Lançamento de lixo e entulhos na margem. Moradias em uma distância inferior a 3m da margem. A vulnerabilidade é média, pois existe infraestrutura na frente da moradia e são moradias de alvenaria com algum grau de acabamento.				
Observações:

Grau de risco: R3-Alto	Estimativa de nº de edificações no setor: 02
Indicação de intervenção	Custo (Reais)
<ul style="list-style-type: none"> - Limpeza (120 m³) - Escavação mecânica para acerto de talude – escavadeira mecânica (100 m³) - Enrocamento (2m de crista e 2 de altura – inclinação 1:1) / reconformação da Margem (300 m³) 	R\$ 488,40 R\$ 854,00 R\$ 18.000,00
Encargos (Serviços complementares / Projeto / BDI)	R\$ 4.255,24
Total	R\$ 23.597,24

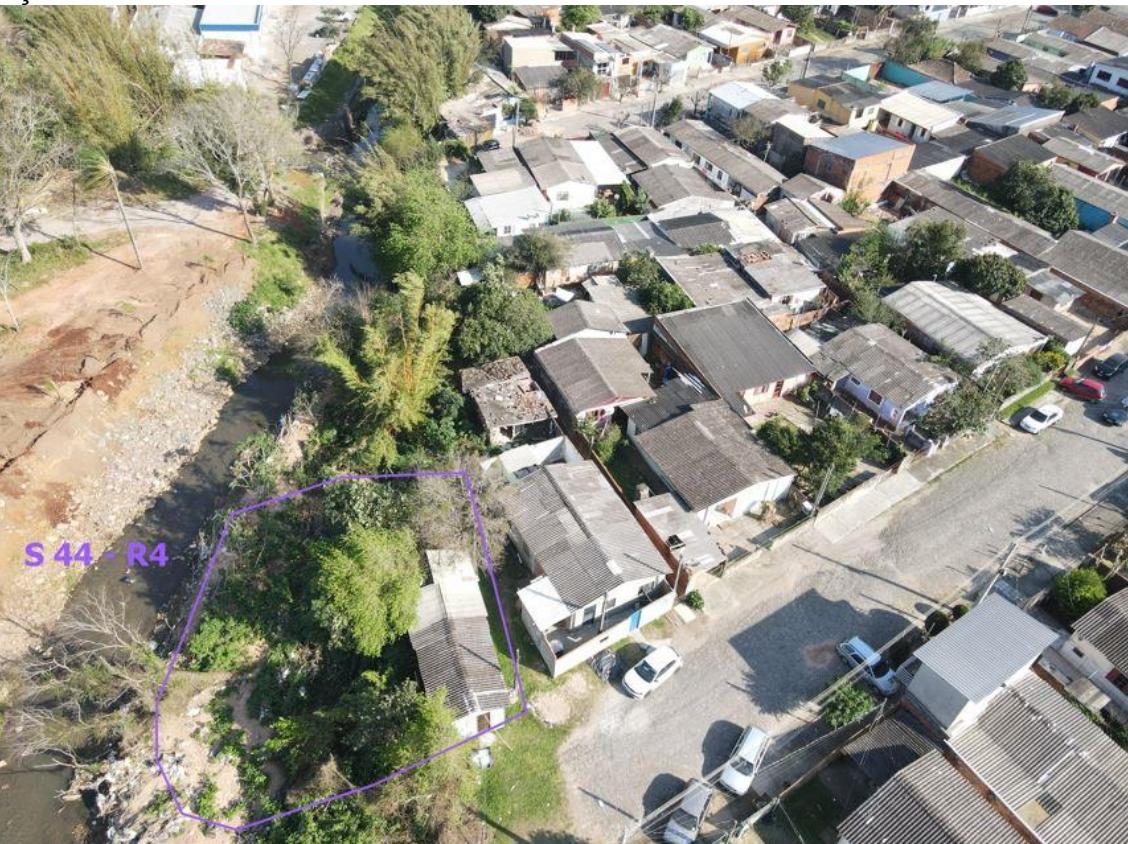
PLANO MUNICIPAL DE REDUÇÃO DE RISCOS – SANTA MARIA – FICHA DO SETOR				
Setor: S44 – R4	Localidade: Beco do Guarani			
Referência de acesso: Final da Rua Coronel Seixas	Latitude: -29,6764068	Longitude: -53,82422734		
Equipe: UFSM	Data da vistoria: Agosto/2024			
<p>Diagnóstico do setor: Margem direita arenosa com aterro lançado associado a lixo. Evidências da ação de erosão gerando solapamento por basculamento. A vulnerabilidade alta que está representada por falta de infraestrutura na área e moradia de baixo padrão.</p> <p>Descrição do processo de Instabilização: Aterro de entulhos e lixo. Obras na margem esquerda empurrando o canal em direção a margem da moradia. Moradia em uma distância inferior a 3m da margem.</p>				
Observações:

Grau de risco: R4-Alto	Estimativa de nº de edificações no setor: 01			
Indicação de intervenção	Custo (Reais)

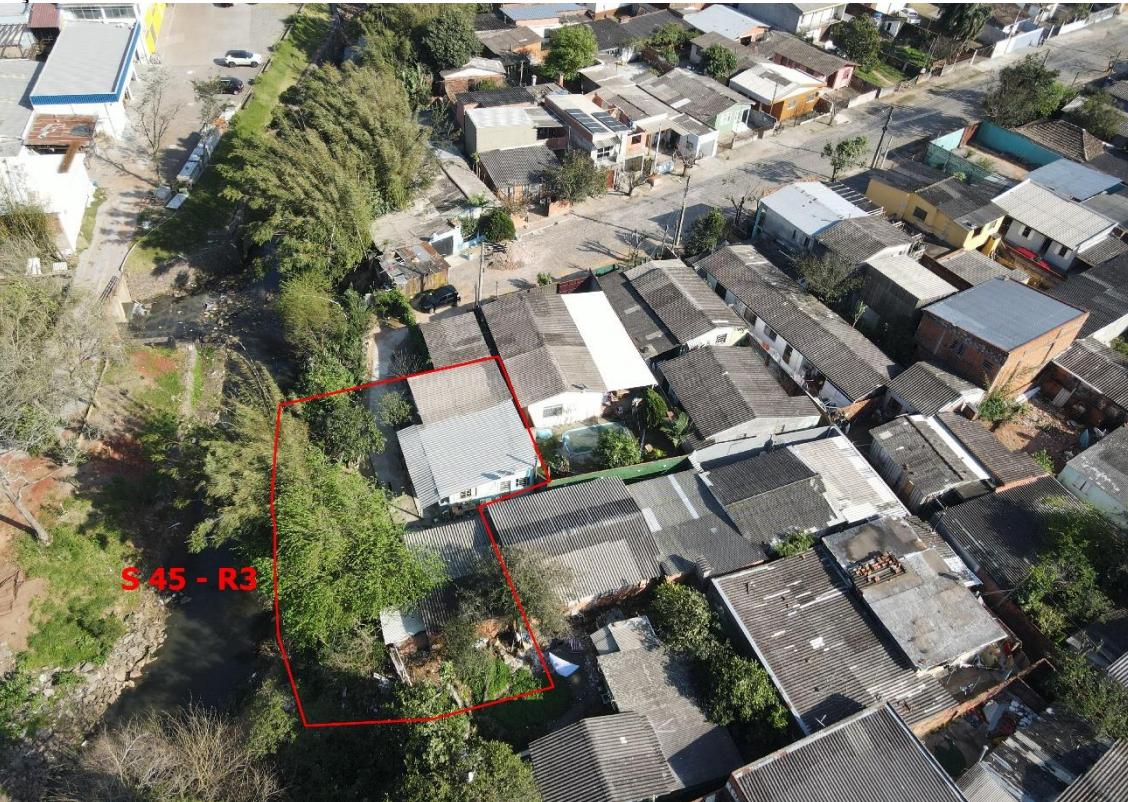
PLANO MUNICIPAL DE REDUÇÃO DE RISCOS – SANTA MARIA – FICHA DO SETOR				
Setor: S45 - R3		Localidade: Salgado Filho / Beco Guarani		
Endereço: Final da rua Comandante Kramer	Latitude: -29,6763332	Longitude: -53,8247842		
Equipe: UFSM	Data da vistoria: Julho/2024			
Diagnóstico do setor: Setor localizado na margem direita, com composição arenosa e com entulhos lançados. A vulnerabilidade foi definida como média pelo padrão construtivo e disponibilidade de infraestrutura urbana.				
Descrição do processo de Instabilização: Existe uma disposição final dos resíduos sólidos diretamente no arroio e obra de aterro e muro de gabião na margem oposta. Obras na outra margem empurraram o canal em direção a margem direita o que define como Perigo alto de erosão de margem.				
Observações:

Grau de risco: R3-Alto	Estimativa de n° de edificações no setor: 02			
Indicação de intervenção	Custo (Reais)			
<ul style="list-style-type: none"> - Escavação mecânica para acerto de talude – escavadeira mecânica (160 m³) - Enrocamento (2 m de crista, 2 m de altura – 40 m de extensão (240 m²) 	R\$ 1.366,40 R\$ 16.800,00

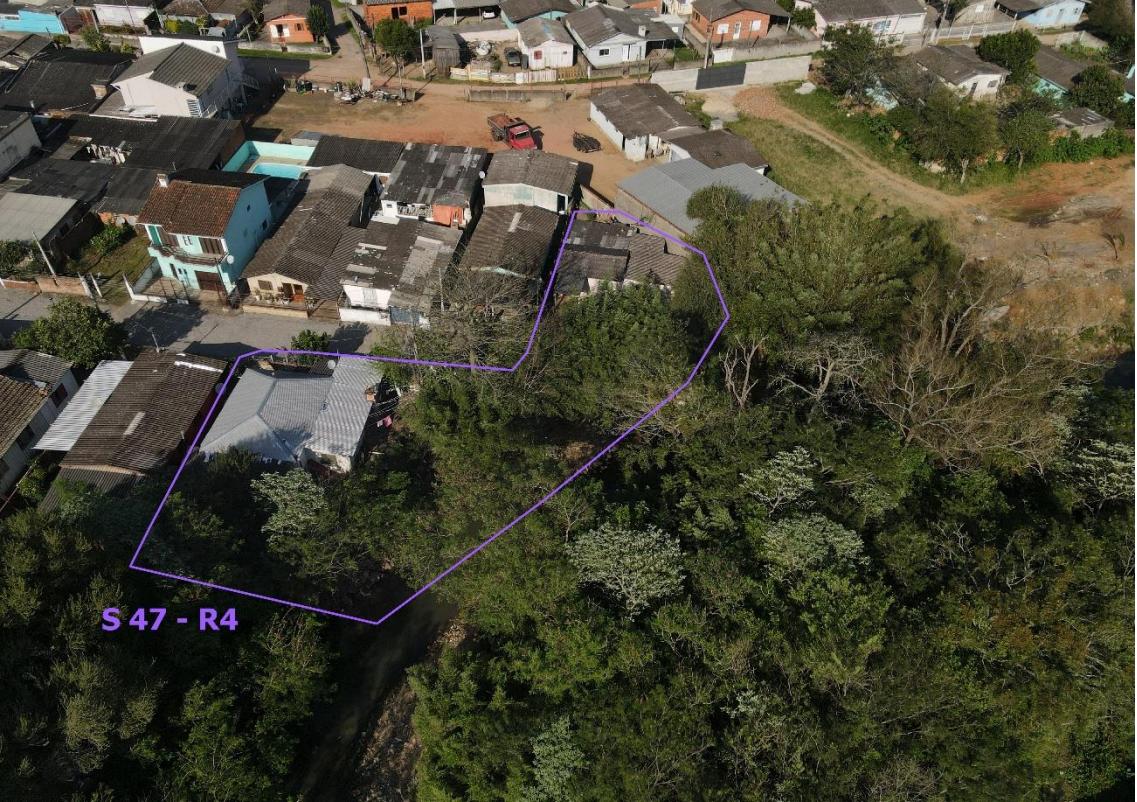
PLANO MUNICIPAL DE REDUÇÃO DE RISCOS – SANTA MARIA – FICHA DO SETOR	
Setor: S47 – R4	Localidade: Carolina / Beco Guarani
Endereço: Final da rua Travessa Souza	Latitude: -29,6767240 Longitude: -53,8233984
Equipe: UFSM	Data da vistoria: Junho/2024
Diagnóstico do setor: Setor localizado na margem esquerda, no final de uma curva côncava do arroio Cadena. Margens arenosas com aterro lançado associado a lixo. Existência de aterro que diminui a área do canal a jusante. Erosão ativa gerando solapamento.	
Descrição do processo de Instabilização Aterro logo após a curva onde se encontra a moradia. Moradia em uma distância inferior a 5m da margem. A vulnerabilidade alta está representada pela existência de trincas na moradia originado pela erosão e solapamento de partes da margem.	
Observações:

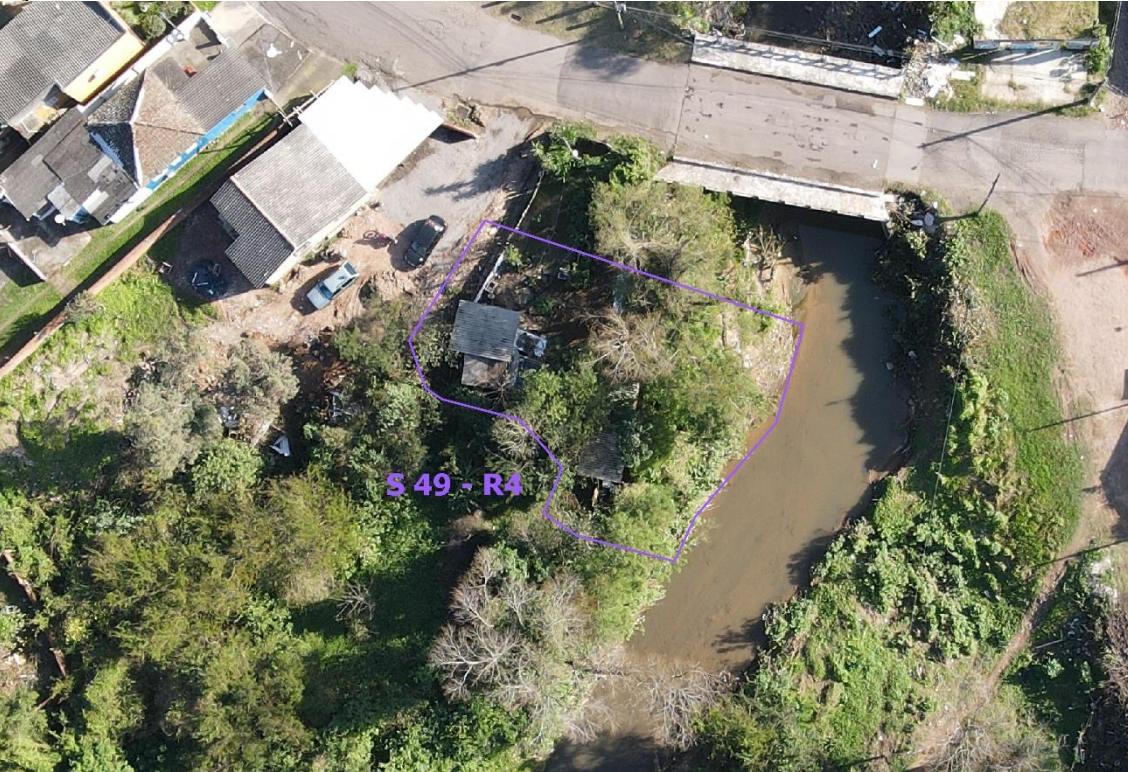
Quadro 36 – Ficha Geral do Setor de Alto Risco – S49.

PLANO MUNICIPAL DE REDUÇÃO DE RISCOS – SANTA MARIA – FICHA DO SETOR				
Setor: S49 – R4		Localidade: Beco do Guarani		
Referência de acesso: Rua Pedro Álvares Cabral	Latitude: -29,6749635	Longitude: -53,8201910		
Equipe: UFSM	Data da vistoria: Agosto/2024			
Diagnóstico do setor: O Setor ocorre em uma área, na margem esquerda, associado a um patamar rebaixado da margem. Vulnerabilidade definida como alta, por uma infraestrutura deficiente e baixo padrão construtivo.				
Descrição do processo de Instabilização: Pontilhão comumente com entulhos, lixo ou vegetação tombada provocando barramento.				
Observações:

Grau de risco: R4-Muito Alto	Estimativa de nº de edificações no setor: 02			
Indicação de intervenção	Custo (Reais)			
Reassentamento de famílias - Remoção – 01 casas	R\$ 117.636,60

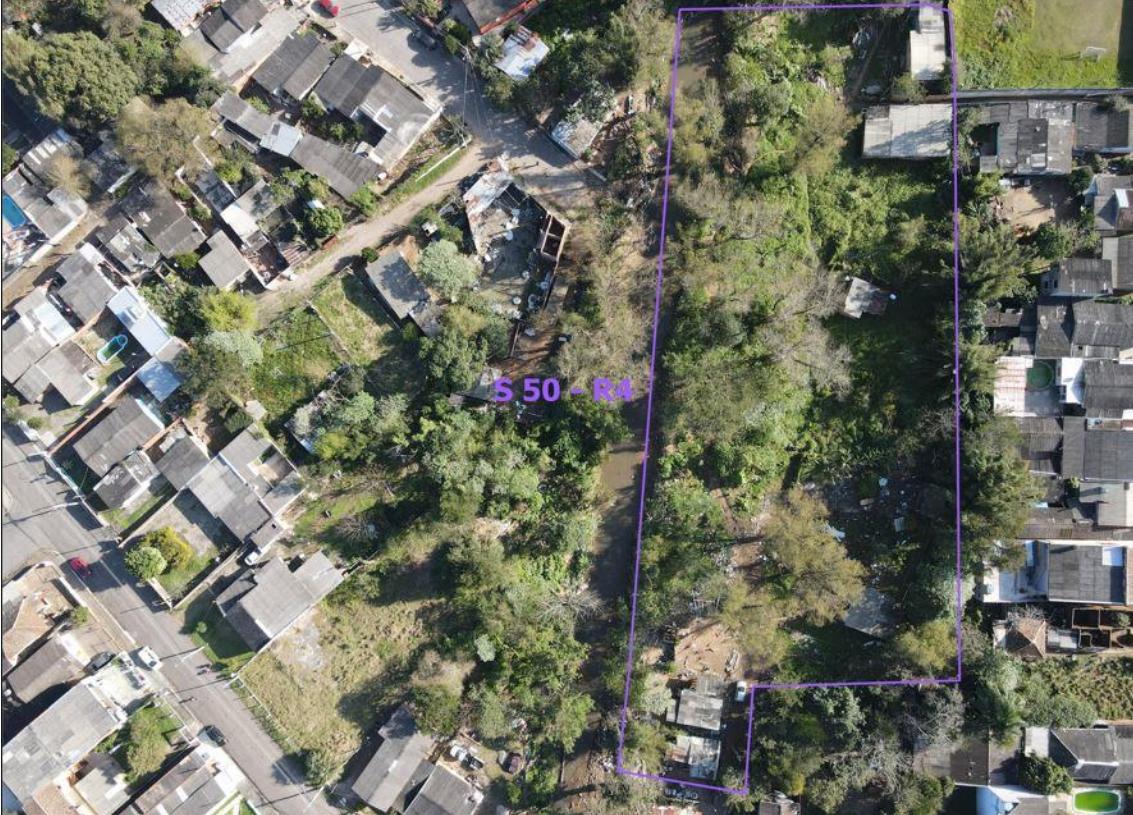
PLANO MUNICIPAL DE REDUÇÃO DE RISCOS – SANTA MARIA – FICHA DO SETOR	
Setor: S50 – R4	Localidade: Beco do Guarani
Referência de acesso: Rua professor Sólon Loureiro	Latitude: -29,6749144 Longitude: -53,8214943
Equipe: UFSM	Data da vistoria: Agosto/2024
<p>Diagnóstico do setor: Setor entre as ruas Prof. Solon Loureiro e a rua Ten. Idelfonso Schilling no Bairro Salgado Filho. O Setor ocorre em uma área, na margem direita, em um patamar rebaixado associado a um depósito aluvial de barra arenosa. A montante do pontilhão que cruza a rua Ten. Idelfonso Schilling que por vezes pode ser obstruído por entulhos e vegetação tombada.</p> <p>Descrição do processo de Instabilização: No setor a Vulnerabilidade é alta nas moradias por não contarem com pavimentação e pluvial. As moradias são de baixo padrão construtivo. Área sujeita a inundação.</p> <p>Observações: área baixa e úmida, sujeita constantes inundações. A recomendação seria reassentamento das moradias, e conservação da área para funcionar com um local para infiltração e atenuação das cheias do Cadena. Restauração da mata ciliar</p>

Grau de risco: R4- Muito Alto	Estimativa de nº de edificações no setor: 08
Indicação de intervenção	Custo (Reais)
Reassentamento de famílias - Remoção – 04 casas	R\$ 470.546,40
<ul style="list-style-type: none"> - Escavação mecânica para acerto de talude – escavadeira mecânica (210 m³) - Enrocamento vegetado / reconformação da Margem (100 m²) 	R\$ 1.793,40 R\$ 10.000,00
Desassoreamento de arroio (200 m ³)	R\$ 1.160,00
