PLANO MUNICIPAL DE REDUÇÃO DE RISCOS - PMRR

RELATÓRIO 02 MAPEAMENTO DO RISCO E AÇÕES ESTRUTURAIS

Vilas Schirmer e Km 3
Bairro
João Goulart

Município de Santa Maria/RS

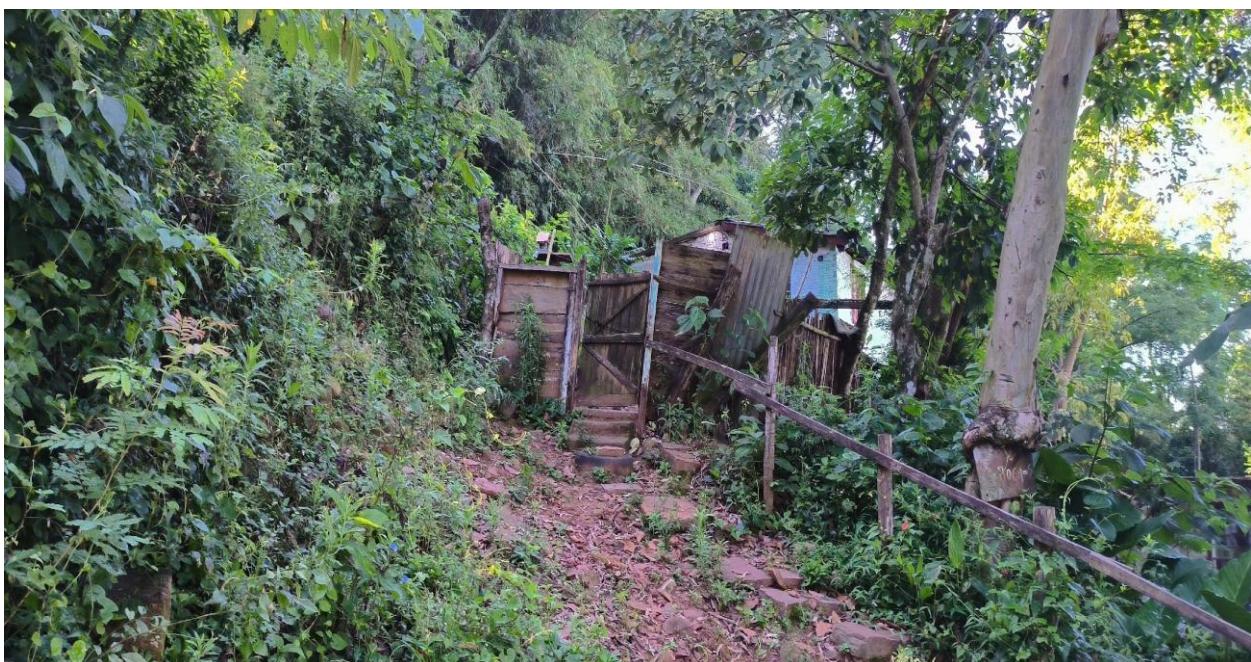
Figura 16 - Residências suscetíveis a processos de movimentos de massa, junto a encosta na Vila Schirmer.

Observa-se pequenos movimentos com queda de vegetação e descalçamento de blocos de rocha, que ocorreram após o evento chuvoso de 2024, mas não houve danos às moradias. As informações disponíveis indicam que a prefeitura realocou moradores da área que aceitaram o aluguel social, entretanto, as moradias permanecem no local e são mantidas pelos seus moradores, o que significa que há uma grande possibilidade de reocupação. No local, ainda existem 06 moradias suscetíveis a esse processo (Figura 16).

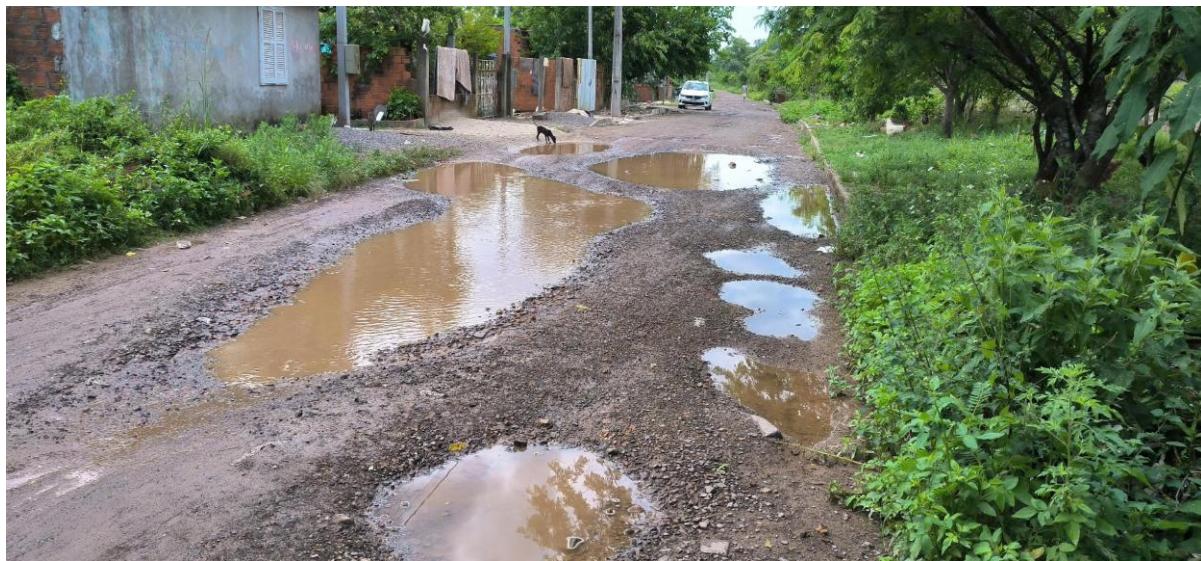
Figura 18 - Ruas sem pavimento com pouca manutenção e problemas de drenagem pluvial geram alagamentos na Vila Km 3.

Perigo Baixo - situações de alagamentos em que a rua é afetada e, em alguns casos, podem afetar as moradias em áreas mais rebaixadas. Representa processos de menor potencial de danos. O processo ocorre em amplas áreas da comunidade, afetando 436 moradias e está associado a deficiência do esgotamento pluvial e áreas alagadiças com terrenos que não foram aterrados ou com aterros de menor espessura Figura 18.

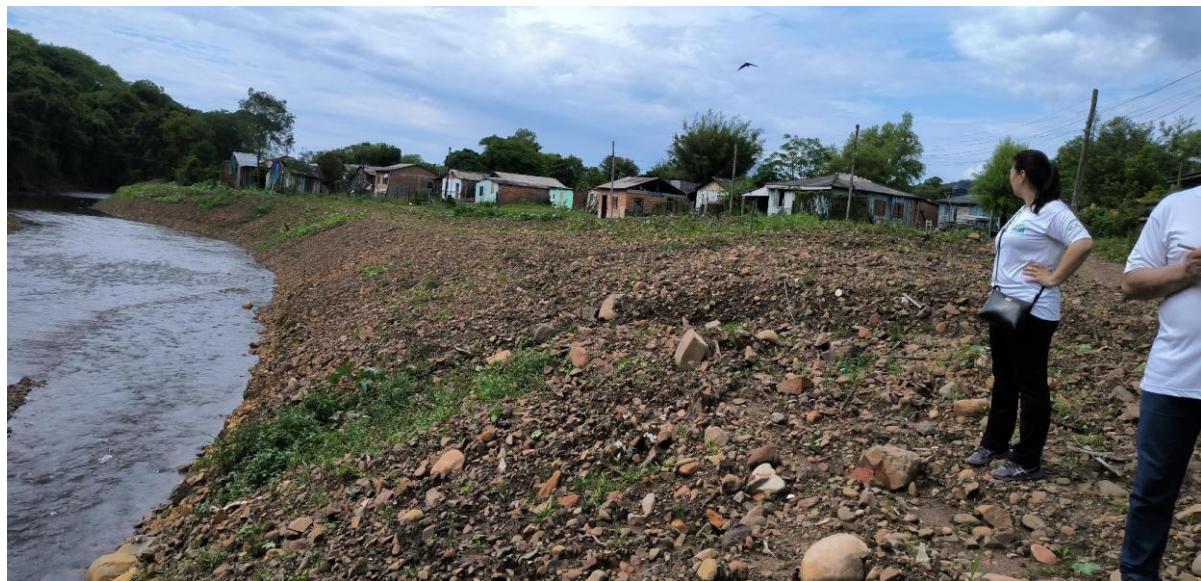
Figura 19 - Residências em situação de Perigo Médio de inundação associado ao Rio Vacacaí-Mirim na Vila Km 3.

Perigo Médio - processos de inundação/enxurrada, associados ao rio Vacacaí-Mirim, com danos as ruas e nas moradias. Essa foi uma área muito afetada pelo evento de 2024 mas, com as intervenções realizadas da Prefeitura Municipal (obras), diminuiu a possibilidade de ocorrência dos processos e, consequentemente, o grau de Perigo. Nessa condição foram identificadas 93 moradias (Figura 19).

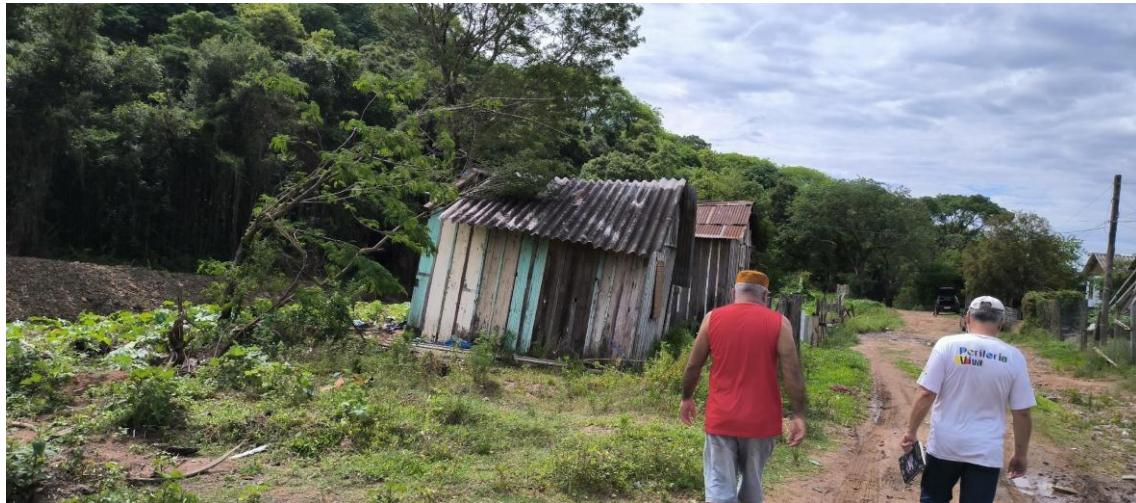
Figura 20 - Residências muito próximas a margem do Rio Vacacaí-Mirim em situação de Perigo Alto de inundação na Vila Km 3.

Perigo Alto - processos de inundação/enxurrada causados pelo extravasamento do rio Vacacaí-Mirim afetando moradias construídas a menos de 10m da sua margem, com

possibilidade de danos estruturais pela ação direta da água do rio. Essa condição ocorre em três moradias que permaneceram junto as margens na Vila Km 3 (Figura 20).

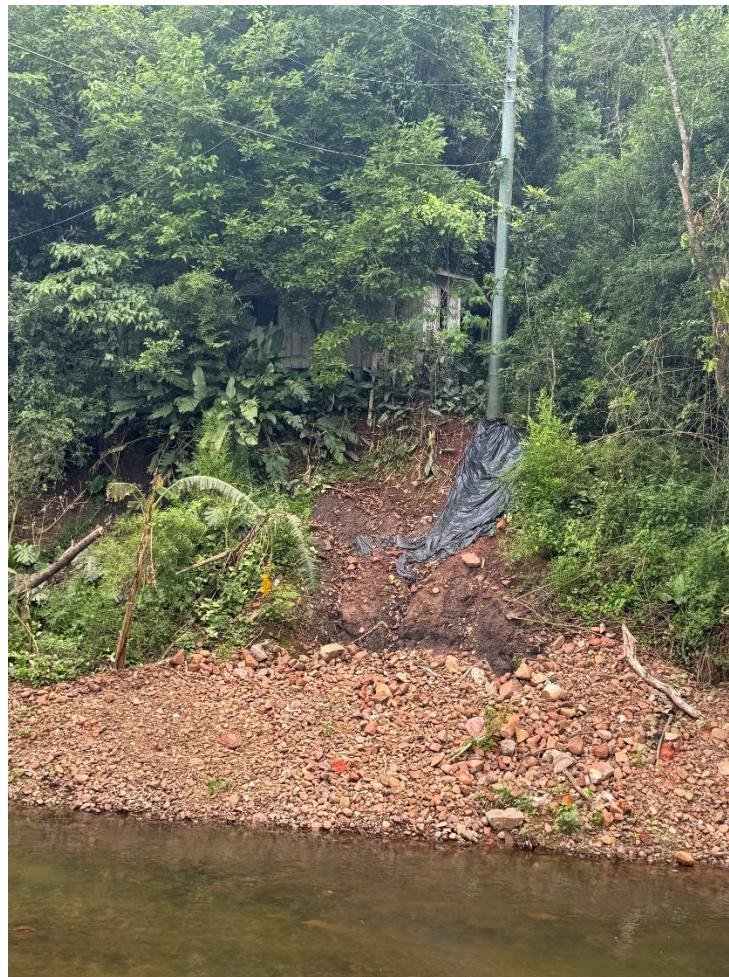
Figura 22 - Erosão de margem em residência próxima ao Rio Vacacaí-Mirim na Vila Schirmer.

O Perigo Alto ficou estabelecido para moradias com distância inferior a 5m da margem e com evidências da ação da erosão afetando a moradia. Na margem direita (côncava) foram identificadas 6 moradias com evidências de erosão pelo recuo da margem, podendo causar danos e somente uma moradia, com Perigo Médio, pelo fato de estar mais distante da margem. Não foram realizadas intervenções para estabilização da margem nesse local. Já na margem esquerda, uma moradia foi identificada como Perigo Médio pela distância do rio, apesar da margem mostrar evidência de erosão originada do último evento de inundação. Outra moradia que se encontra em Perigo Alto apresenta o descalçamento do poste de energia elétrica localizado próximo dela, devido a erosão e solapamento da margem (Figura 22).

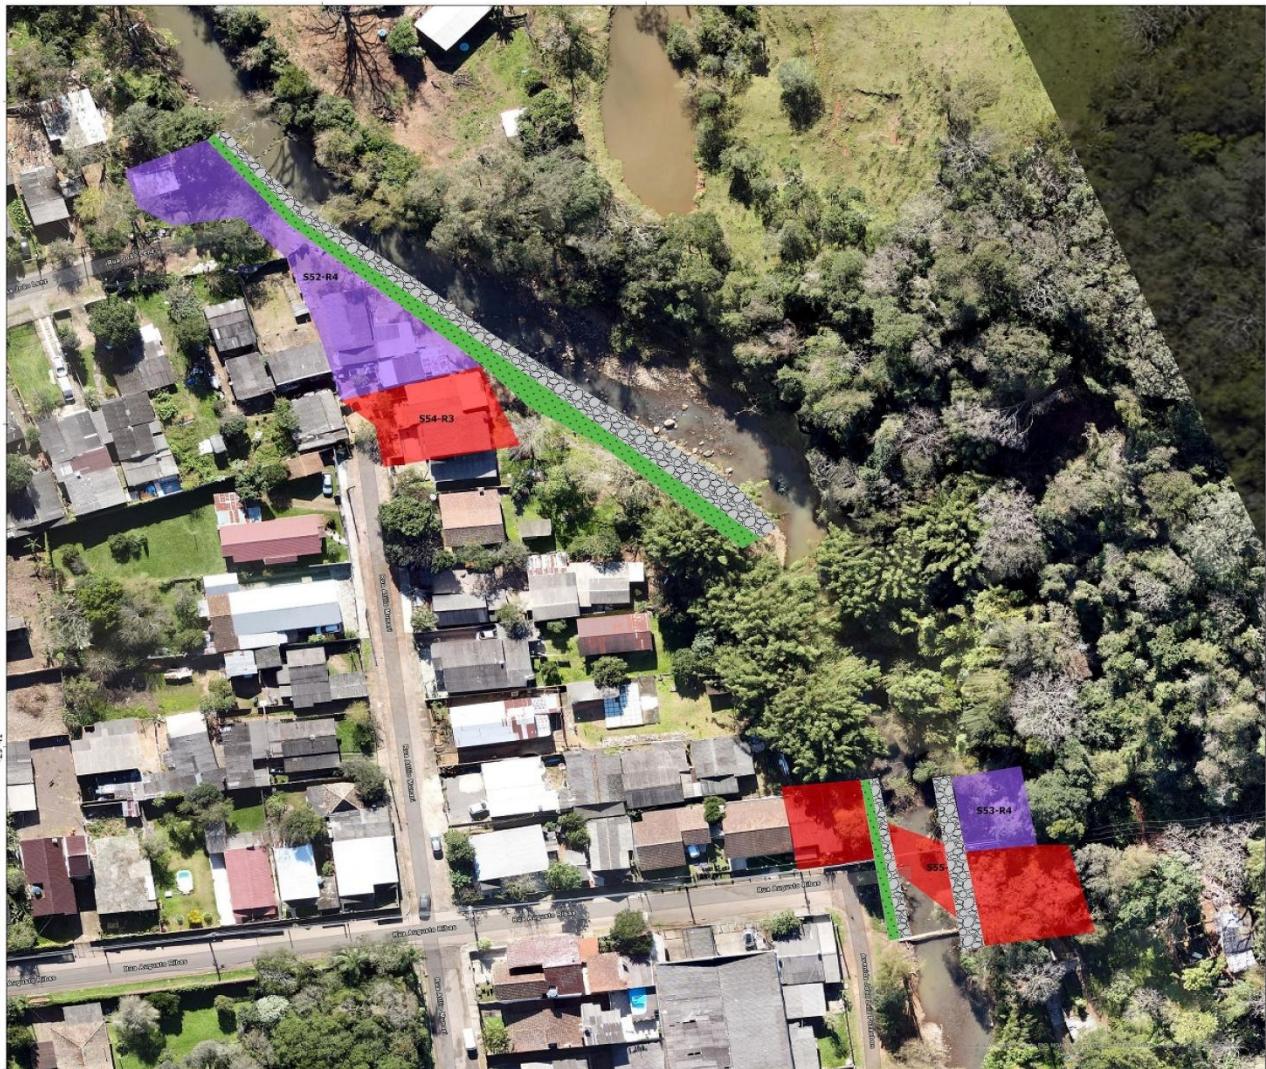
S52 a S55 - Vista das obras indicadas para estes Setores.

Descrição do processo: A infraestrutura é deficiente ou inexistente. Observam-se feições erosivas como trincas no terreno e exposição de raízes da vegetação de porte médio, gerando instabilidade. O principal processo é a erosão e solapamento de margens no rio Vacacaí-Mirim.

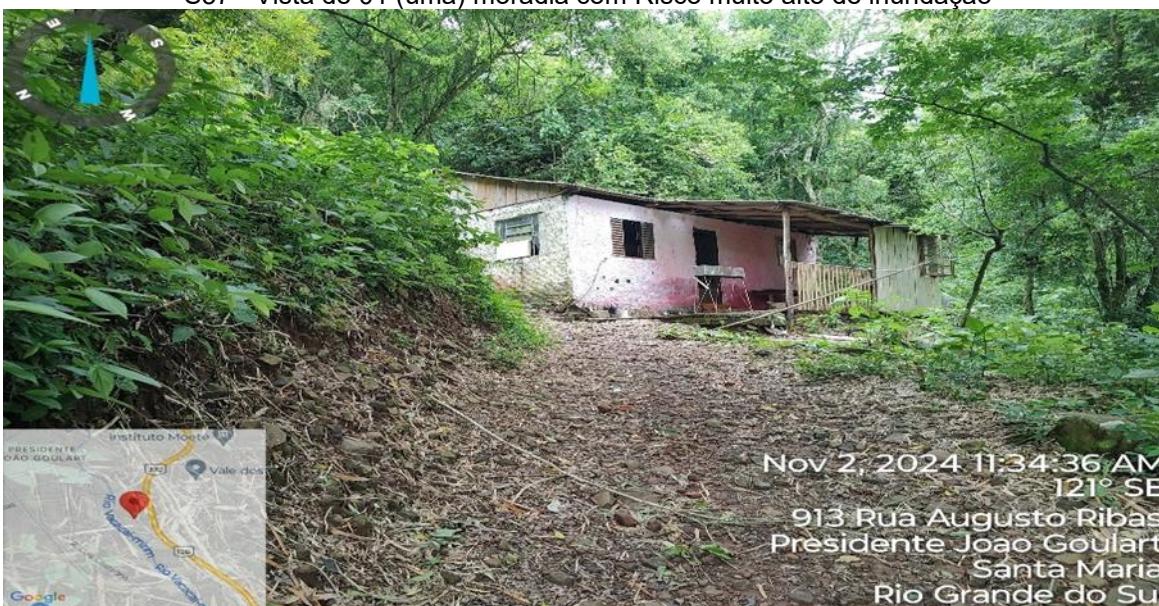
<p>Descrição do processo: Movimentos de massa tipo escorregamento e queda/rolamento de blocos.</p>				
<p>Observações: Remoção das moradias</p> <p>S57 - Vista de 01 (uma) moradia com Risco muito alto de inundação</p>

<p>Nov 2, 2024 11:34:36 AM 121° SE 913 Rua Augusto Ribas Presidente Joao Goulart Santa Maria Rio Grande do Sul</p>				
Grau de Risco: R4 - muito alto	Estimativa de nº de edificações no Setor: 01			
Indicação de intervenção	Custo (Reais)			
Reassentamento de famílias - Remoção - 01 casa	R\$ 117.636,60			
Encargos (Serviços complementares / Projeto / BDI)	R\$ 25.880,05			
Total	R\$ 143.516,65

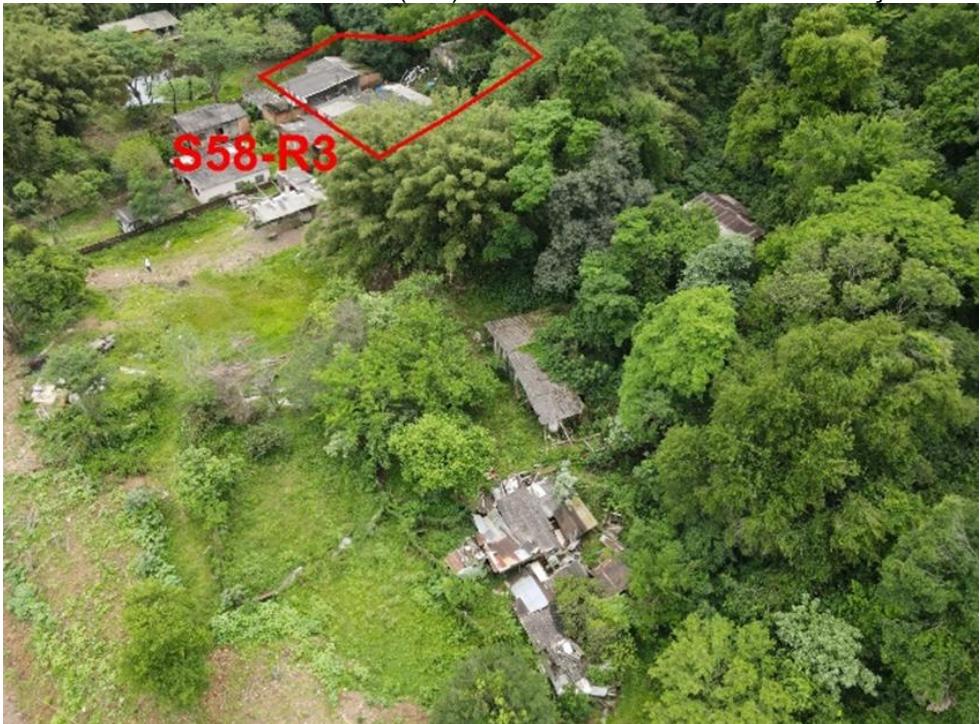
<p>Descrição do processo: Movimentos de massa tipo escorregamento e queda/rolamento de blocos.</p>				
<p>Observações: Remoção das moradias S58 - Vista do local com 03 (três) moradias com Risco Alto a inundação</p>

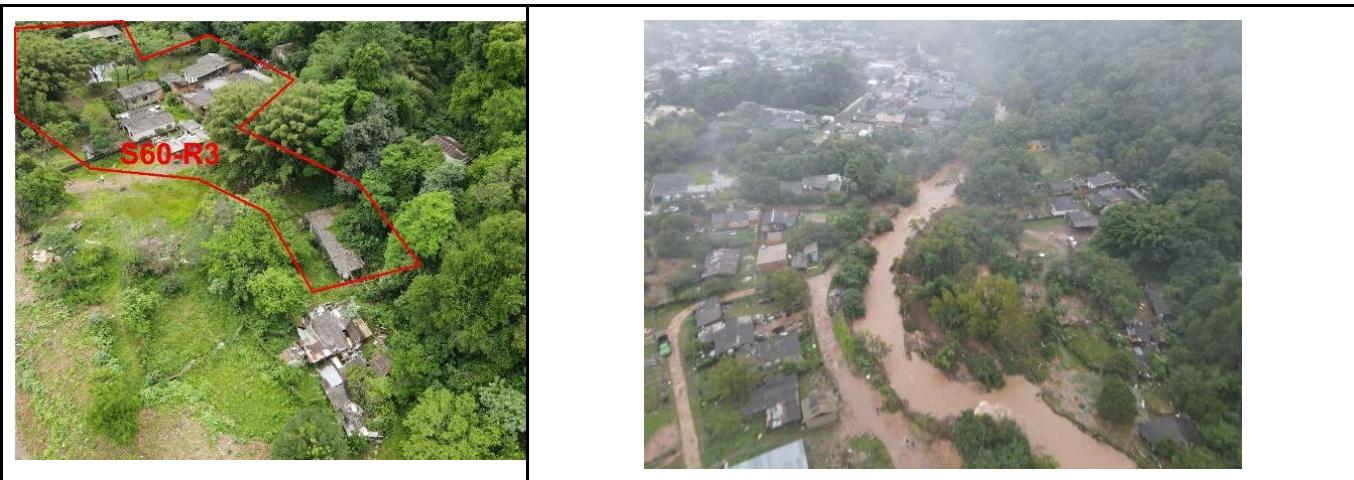
<p>Descrição do processo: Inundação</p>				
<p>Observações: Setor 52 - R4 processos erosivos</p> <p style="text-align: center;">Vista do Setor S60 com Risco Alto de inundação</p>
