# Inventário de identificação de bens imóveis de Santa Maria/RS

2. **Código:** 4293700.0 INV2017

3.3 Endereço: Rua Otavio Binato N:139 esq. Vale Machado

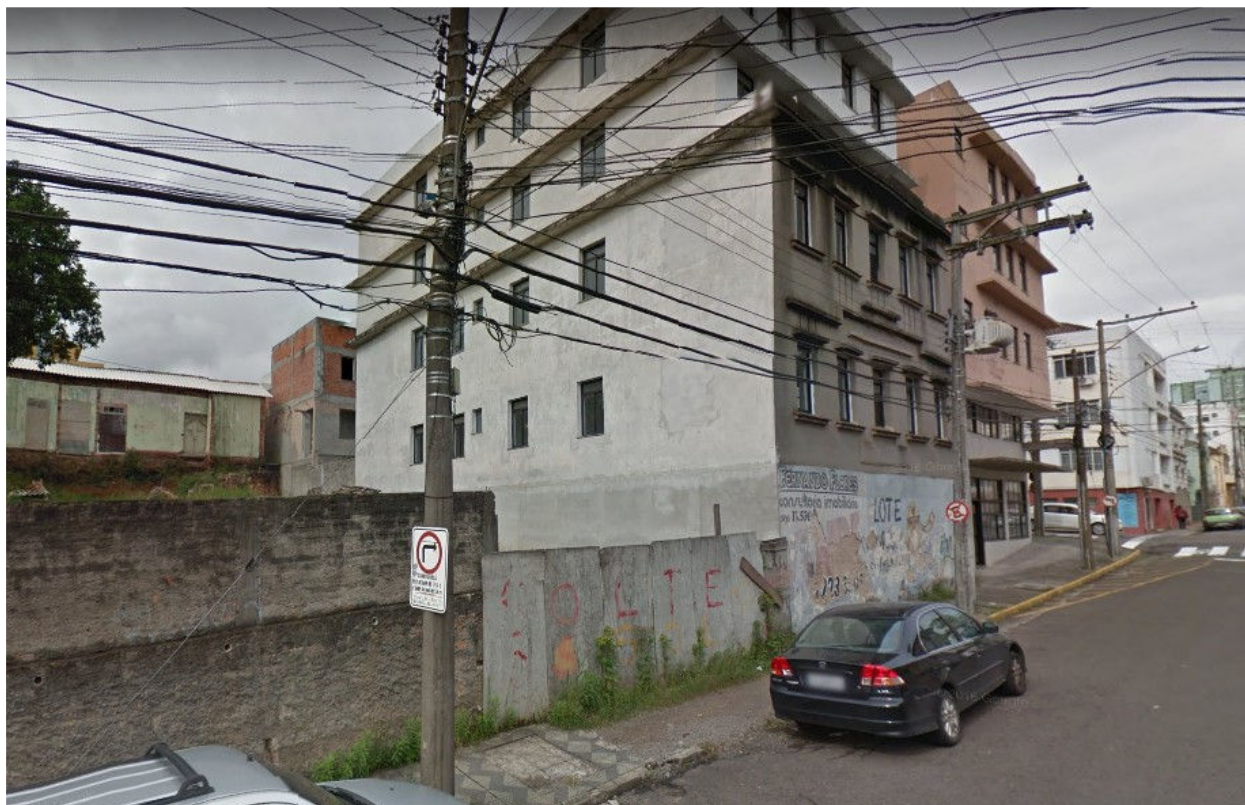
Figura 37: Acesso à edificação Rua Floriano Peixoto (Fundos) - Modificações existentes.  
Fonte: Ludtke, Elke (2017)

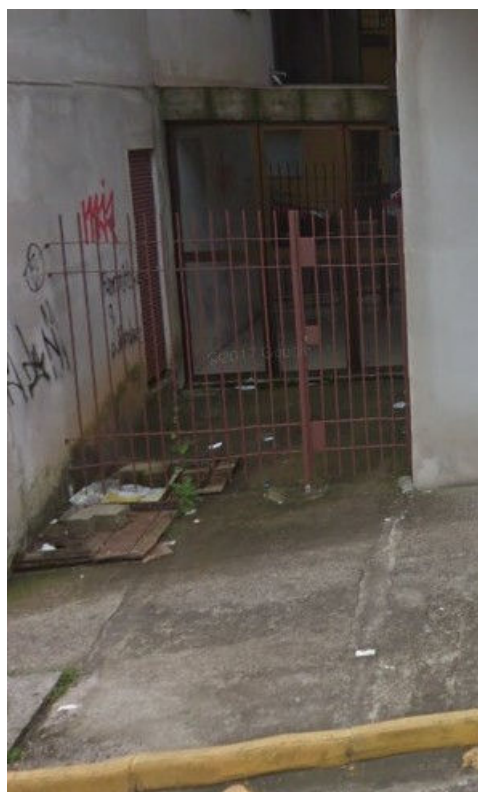
Figura 38: Acesso à edificação Rua Floriano Peixoto – Modificações existentes.  
Fonte: Ludtke, Elke (2017)

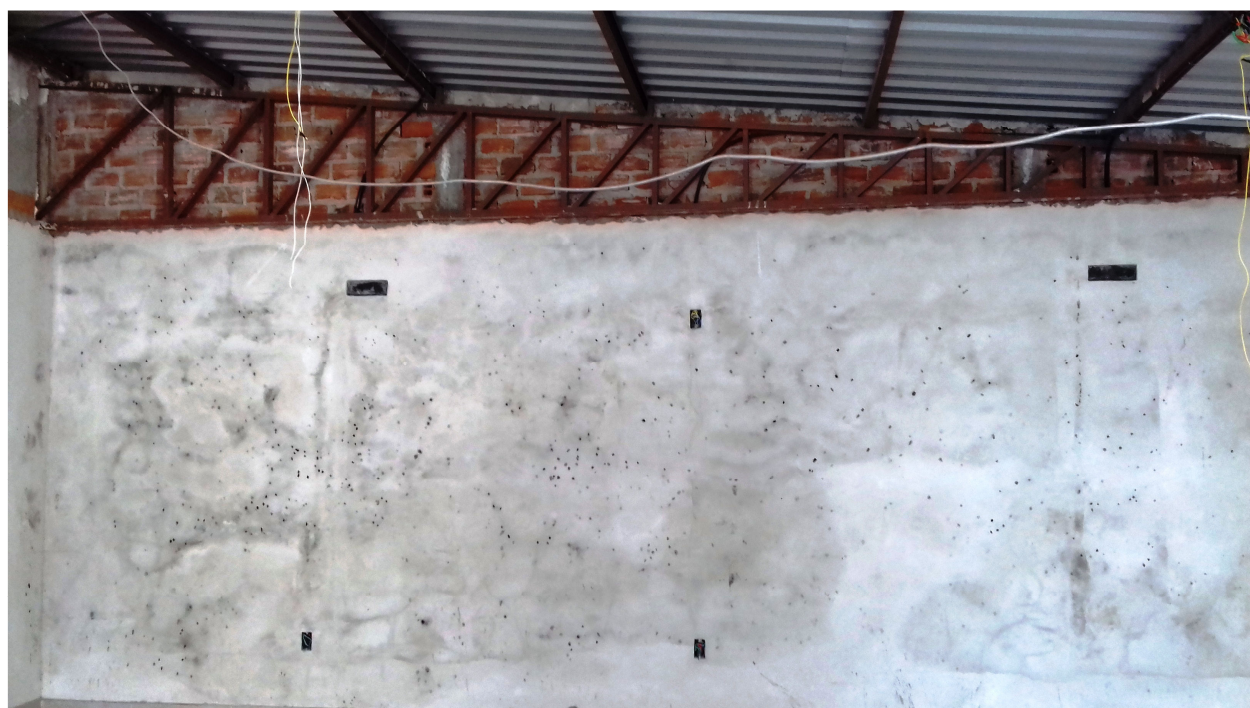
**Figura 44:** Cobertura – Substituição devido a vários focos de infiltração.  
Fonte: Ludtke, Elke. (2017)

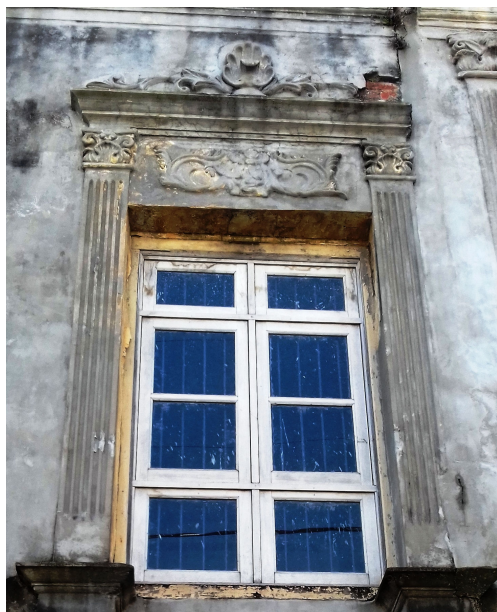
- 6- **JANELA 01:** (J01 pav.sup) Tamanho 1.40m x 2.35m / 0.63m. Janela em madeira com 2 folhas de abrir e bandeira fixa. Ver fig.56 no anexo 03 . Quantidade: Doze unidades/Original o marco – substituição das folhas.

Figura 56: Janela (J01Sx12) pavimento superior.  
Fonte: Ludtke, Elke. (2017)

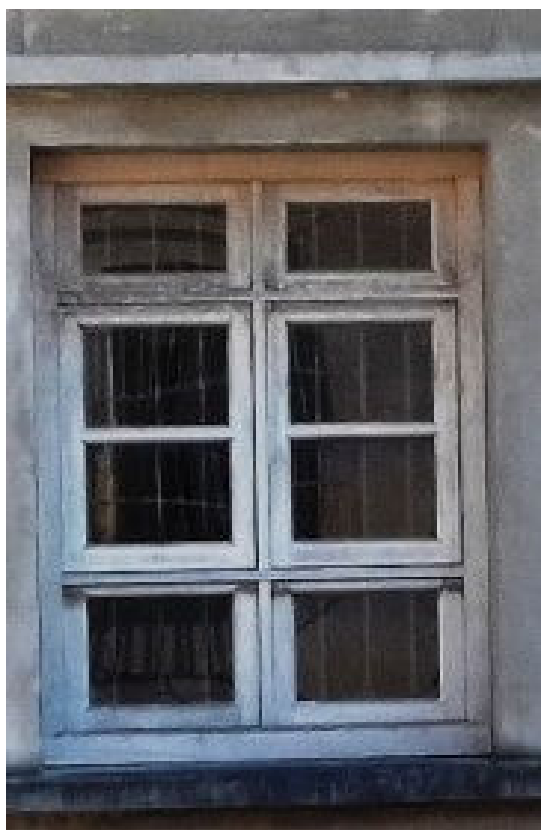
- 7- **JANELA 02:** (J02 pav.sup) Tamanho 1.20m x 2.35/0.63m. Janela em madeira com 2 folhas de abrir. Ver fig.57 no anexo 03 . Quantidade: Quatro unidades/Original o marco – substituição das folhas no mesmo modelo.

Figura 57: Janela (J02Sx4) pavimento superior.  
Fonte: Ludtke, Elke. (2017)

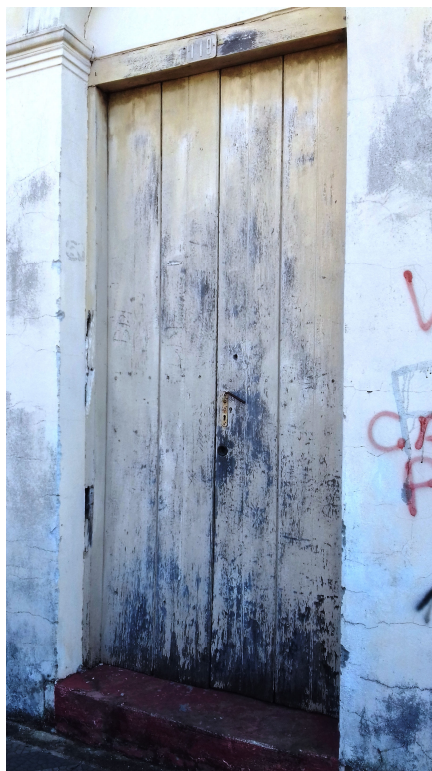
**Figura 60:** Porta externa danificadas com madeiramento desgastado.  
Fonte: Ludtke, Elke. (2017)

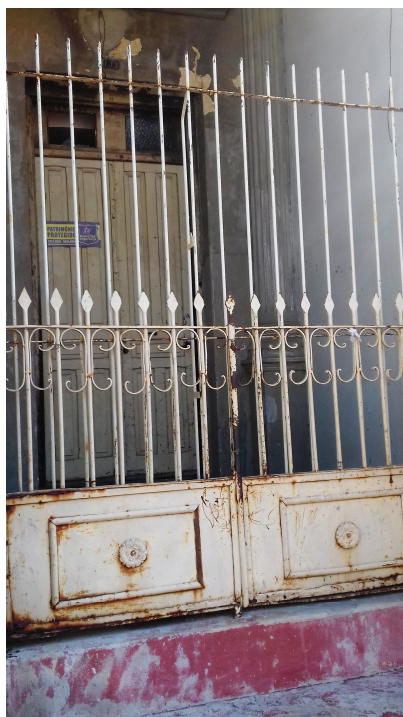
**Figura 61:** Portão de ferro com muitos focos de ferrugem .  
Fonte: Ludtke, Elke. (2017)

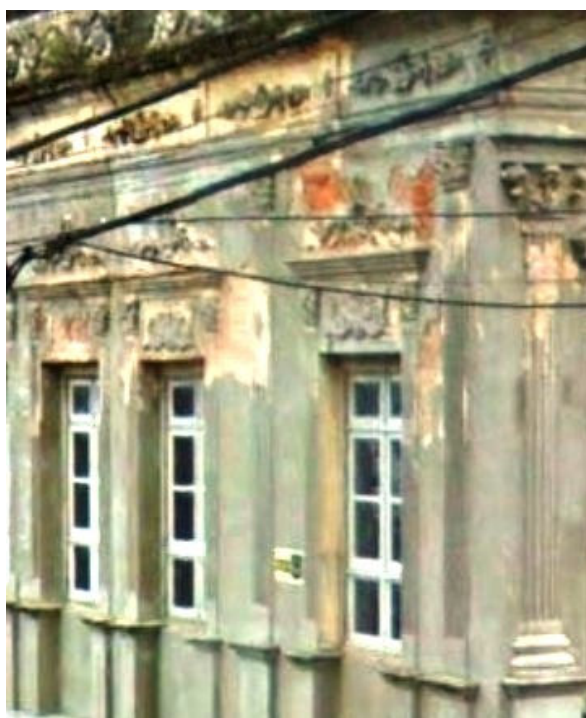
**Figura 62:** Fachada Sul desgastada na pintura e no reboco em vários pontos.  
 Fonte: Ludtke, Elke. (2017)

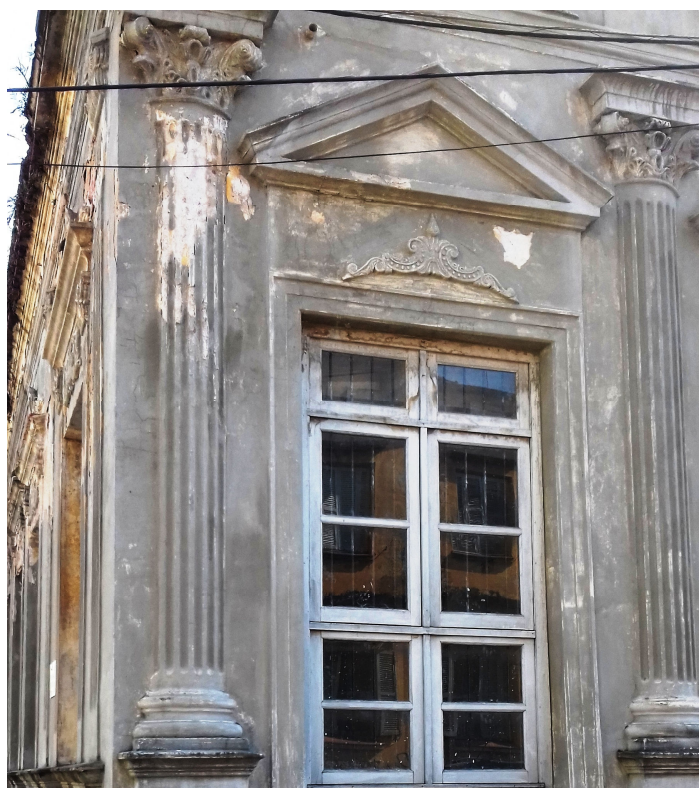
**Figura 63:** Fachada Leste desgastada na pintura e no reboco nas colunas e demais locais.  
 Fonte: Ludtke, Elke. (2017).
