## INVENTÁRIO DE IDENTIFICAÇÃO DE BENS IMÓVEIS DE SANTA MARIA/RS

**2. Código:** 4293900-0/INV2015

- 1.1. **Município:** Santa Maria/RS;
- 1.2. **Distrito:** 1º Distrito – Sede;
- 1.3. **Endereço:** Av. Rio Branco, 576, centro Santa Maria – Cadastro IPTU 4293900-0;
- 1.4. **Quarteirão formado pelas vias:** Localizada na Av. Rio Branco, na quadra conformada pelas Ruas Silva Jardim, André Marques e Vale Machado;
- 1.5. **Denominação:** Residência Medeiros;
- 1.6. **Uso original/atual:** Uso residencial, multifamiliar e atualmente desocupado. São três matrículas, uma de garagem e duas residências (uma térrea e outra no segundo pavimento;)
- 1.7. **Nome do Proprietário:** Marilene Vargas Souto e outros;
- 1.8. **Endereço do Proprietário:** Residente em Florianópolis;
- 1.9. **Telefone e e-mail do responsável:** Alexandre Teixeira Viero, (55) 9997-1966, atviero@gmail.com

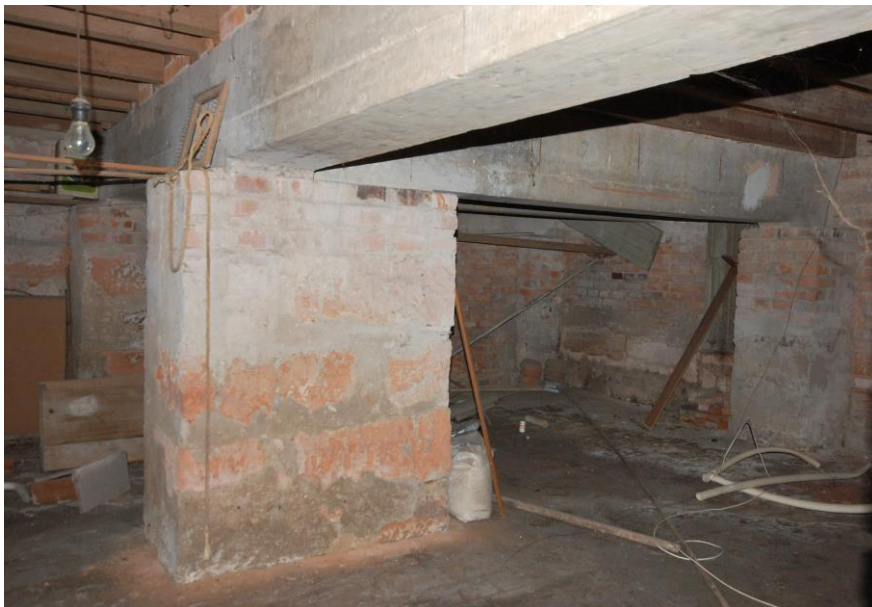
Estrutura – Fundações com pedra de arenito, vigas de concreto no subsolo, e alvenaria de tijolos maciços no pavimento térreo e segundo pavimento (Figura 04);

Figura 04: Subsolo da edificação  
Fonte: Schneider. G.(2014)

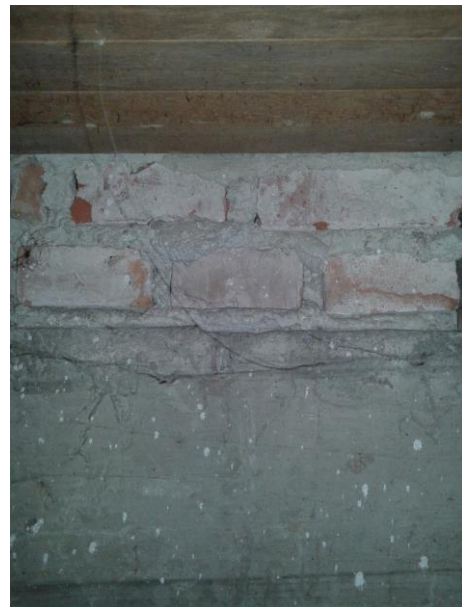
Vedação/estrutura – Feita pela alvenaria portante (Figura 05);

Figura 05: Alvenaria e piso de madeira  
Fonte: Schneider. G.(2014)

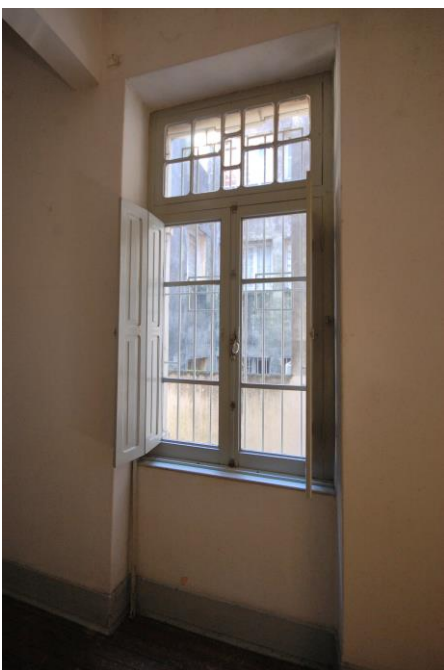
Esquadrias – De madeira maciça, as janelas possuem bandeira fixa de vidro, são com duas folhas de vidro de abrir, ambas com postigos com almofadas, algumas apresentam externamente venezianas e outras grades (Figura 06). As portas também possuem bandeira fixa de vidro, sendo os maiores vãos com portas duplas (algumas com vidro na parte superior da folha e outras inteiramente fechadas) e outras com folha simples – melhor apresentado no item 8;

Figura 06: tipologia comum de janela  
Fonte: Schneider. G.(2014)

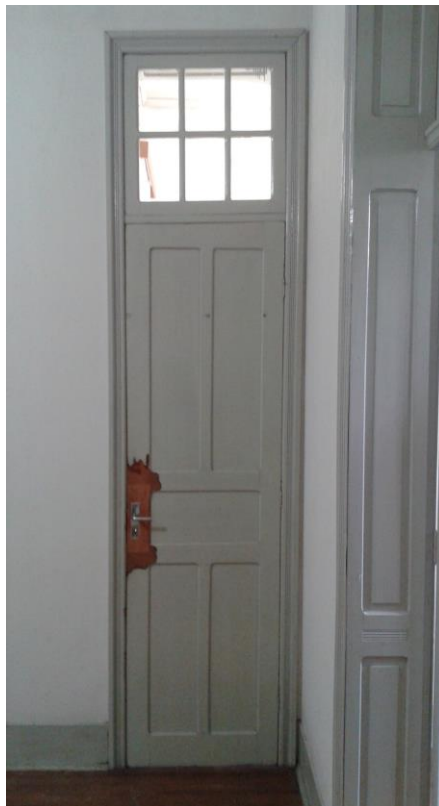
- **P04:** 2 unidades de portas de abrir de madeira maciça simples, com marco de madeira com almofada e bandeira fixa em vidro, com dimensões de folha de aproximadamente 80 cm x 250 cm (Figura 13);

Nas esquadrias do subsolo, P12, P13, J03 e J05, aparentemente com indícios de cupim e na pintura delas, o esmalte descascando, mas apresentam bom estado. Nas esquadrias do pavimento térreo, todas as portas P01, P02, P03, P05 e P06 apresentam bom estado e fechaduras funcionando, apenas uma porta da P04, apresenta uma degradação grande, possível ser observado que ela foi quebrada, e teve sua maçaneta trocada, com a área toda sem pintura. Nas janelas J04, duas delas, apresentam indícios de cupim com uma deterioração relativamente grande em suas guarnições, mas nas outras janelas J01, J02, J03 e J05 é baixa a sua degradação, com maçanetas e ferragens funcionando, apenas em alguns pontos na pintura delas, que apresentam o esmalte descascando. Nas esquadrias do pavimento superior, o nível de degradação é maior em relação às esquadrias de baixo, as P07, P08, P09, P10 e P11 apresentam degradação média, com indícios de cupim, junta da madeira aberta e da pintura, com o esmalte descascando, nas portas das sacadas, PSC, apresentam uma maior degradação na parte voltada ao externo, com juntas da madeira abertas, sem massa de vidro em várias partes do vidro e pintura, com o esmalte descascando. As janelas, J02 e J05, apresentam uma degradação baixa, com indícios de cupim, com vidros da bandeira quebrados, e pintura descascando, já a janela J04 apresenta um indício grande de deterioração, com vidros diferentes dos demais, sendo craquelado, e veneziana inexistente de um lado e do outro lado degrada.

Figura 13: P04. Porta int. simples pav. térreo.  
Fonte: Bernardi. G.(2014)

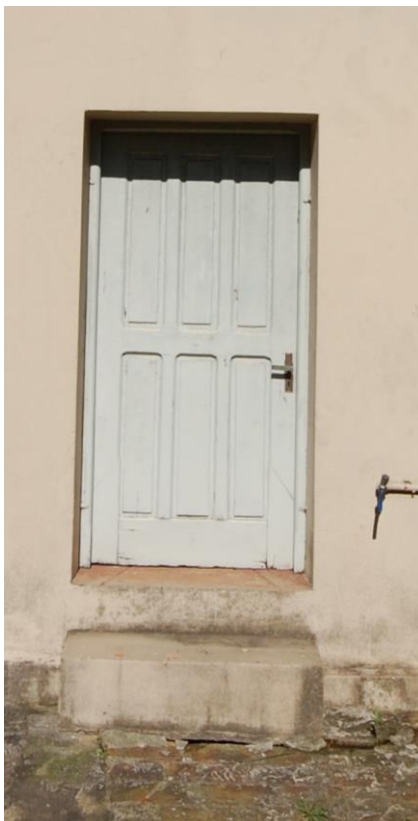
- **PG:** 1 unidade de porta externa de 4 folhas articuláveis com almofadas, com dimensão aproximada de 225cm x 200cm (Figura 35).
- **P12:** 4 unidades de porta externa de abrir de madeira maciça simples com almofadas, sem bandeira, com dimensões aproximadas 85cm x 180cm (Figura 23);
- **P13:** 1 unidade de porta externa de abrir de madeira maciça simples com almofadas e veneziana na parte superior, sem bandeira, com dimensões aproximadas 90cm x 190cm e grade de ferro externa (Figura 24);

Figura 23: P12 – Porta externa e interna, subsolo.  
Fonte: Schneider. G.(2014)

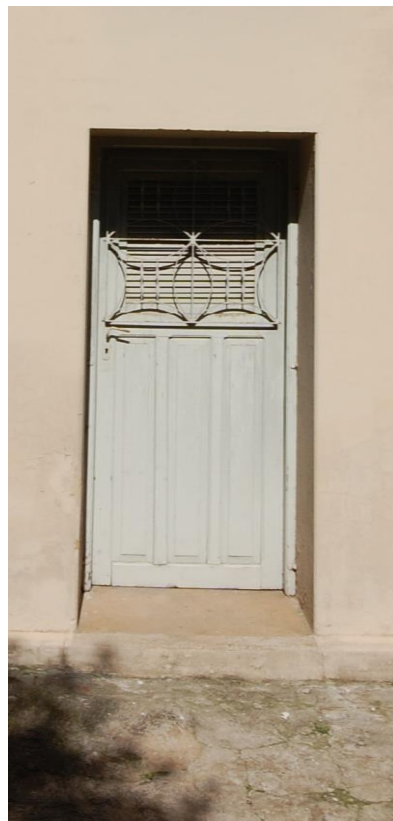
Figura 24: P13 – Porta externa, subsolo.  
Fonte: Schneider. G.(2014)

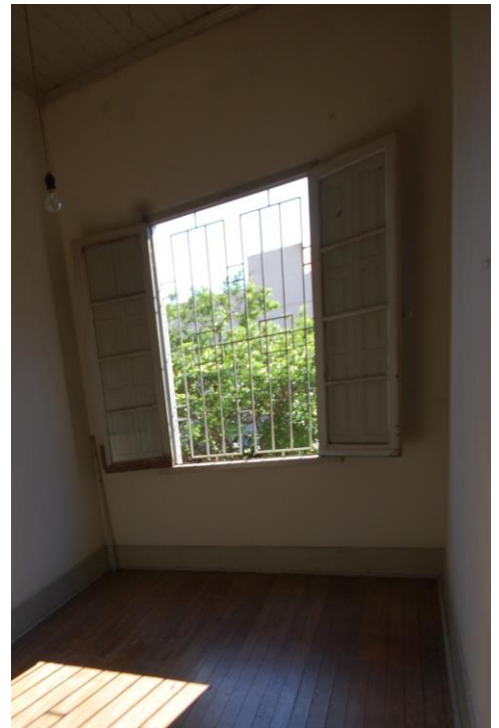
- **J03:** 3 unidades de janelas em madeira maciça duplas de abrir e rebater, com postigos duplos de abrir e rebater, gradeadas externamente, sem bandeira, vão aproximado de 127cm x 200cm (Figura 28);
- **J04:** 4 unidades de janelas em madeira maciça dupla de abrir e rebater, com postigos duplos de abrir e rebater, com bandeira fixa de vidro, com gradil externo, medidas aproximadas 105cm x 240cm (Figura 29 e 30);
- **J05:** 7 unidades de janelas basculantes em ferro com vidro martelado, medidas aproximadas 100cm x 100cm (Figura 31);
- **PSC:** 3 unidades portas de madeira maciça, abertura dupla de abrir e rebater, com vidros na parte superior e postigos duplos de abrir e rebater, com bandeira fixa de vidro, vão aproximado de 168 cm x 242 cm (Figura 32, 33 e 34);

Figura 28: J03 - Janela da Sala de Música, pav. térreo.  
Fonte: Schneider. G.(2014)

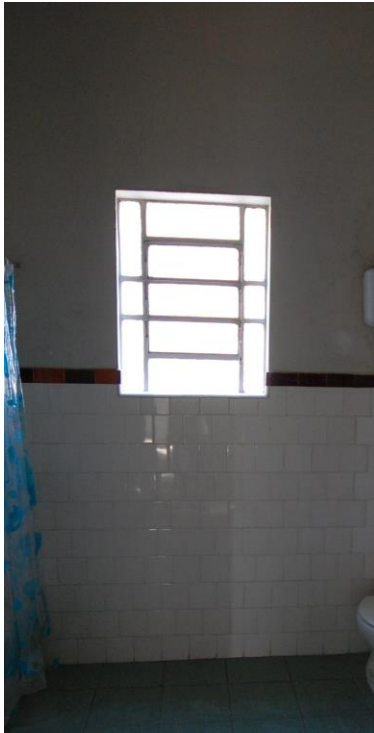
Figura 31: J05 - Janela vista internamente, 2º pavimento.  
Fonte: Schneider. G.(2014)

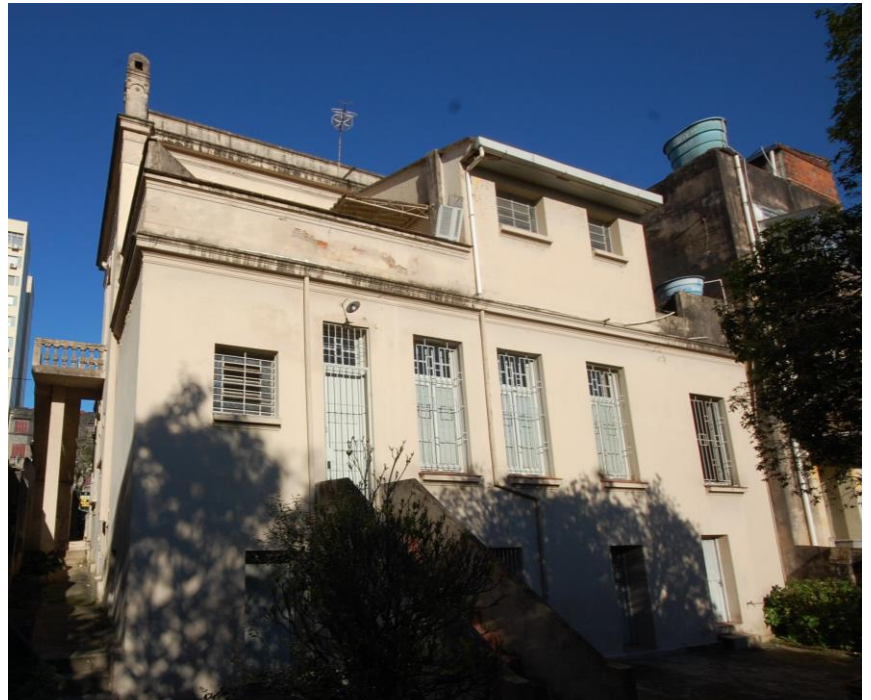
O projeto consta com uma legenda de construir e demolir, na qual podemos observar que foi removida a escada interna, criada a escada externa, além de adaptado o acesso da residência para o segundo pavimento. No segundo pavimento ainda está indicada a adaptação de peças para servirem de cozinha e banheiro para a unidade habitacional independente que estava sendo criada neste pavimento. O projeto ainda apresenta a indicação da criação da garagem e de uma sala de música, que fica acima da garagem, ou seja, todo o volume que se encontra encostado na divisa norte da residência foi feito nos anos 50. Ao que tudo indica a ampliação realmente ocorreu desta forma, pois podemos notar a diferença entre vergas nas janelas (Figura 47).

Figura 47: Fachada de fundos da edificação.  
Fonte: Schneider. G.(2014)

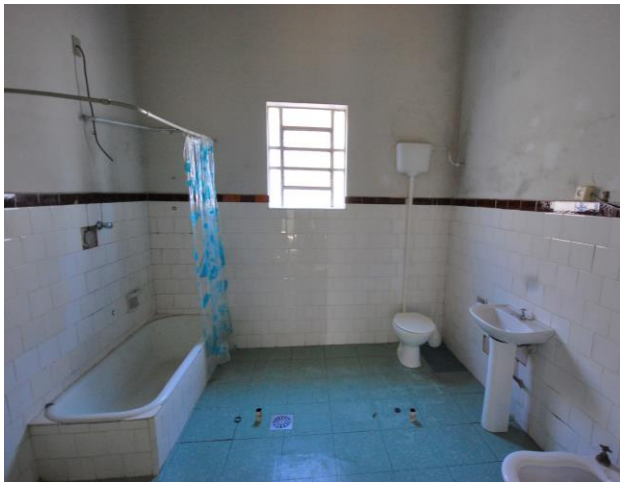
A edificação está classificada como heterogênea, pois aparentemente já teve modificações próximas à cozinha, e nos banheiros, onde os revestimentos não aparentam serem os originais. Algumas grades de fechamentos também não aparentam ser originais.

Figura 49: Banheiro do 2º pavimento  
Fonte: Schneider, G.(2014)

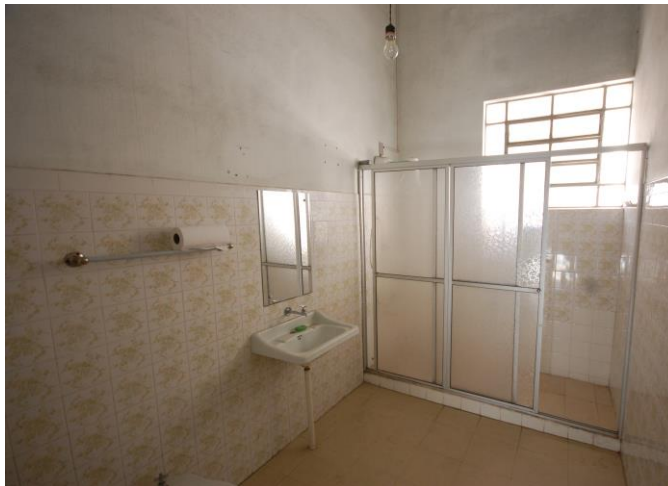
Figura 50: Sanitário do pav. térreo  
Fonte: Schneider, G.(2014)
