**Inventário** de identificação de bens imóveis de **Santa Maria/RS****1. FINALIDADE:** Inventário de registro**2. Código:** 20321000 / INV2015**3. IDENTIFICAÇÃO:**

- 1.1. **Município:** Santa Maria/RS.
- 1.2. **Distrito:** 1º Distrito – Sede.
- 1.3. **Endereço:** Rua Barão do Triunfo, 1080, Bairro Bomfim, SO 0011.0015.0214.000, zona urbana 3.a.
- 1.4. **Quarteirão formado pelas vias:** Rua Cel. Niederauer, Rua Barão do Triunfo, Rua Conde de Porto Alegre e Rua Dr. Bozano.
- 1.5. **Denominação:** Comunidade Evangélica de Confissão Luterana de Santa Maria.
- 1.6. **Uso original/atual:** Templo de cultos e eventos.
- 1.7. **Nome do Proprietário:** Igreja Evangélica de Confissão Luterana de Santa Maria.
- 1.8. **Endereço do Proprietário:** Rua Barão do Triunfo, 1080.
- 1.9. **Telefone e e-mail do Proprietário:** 55 3221-4558.

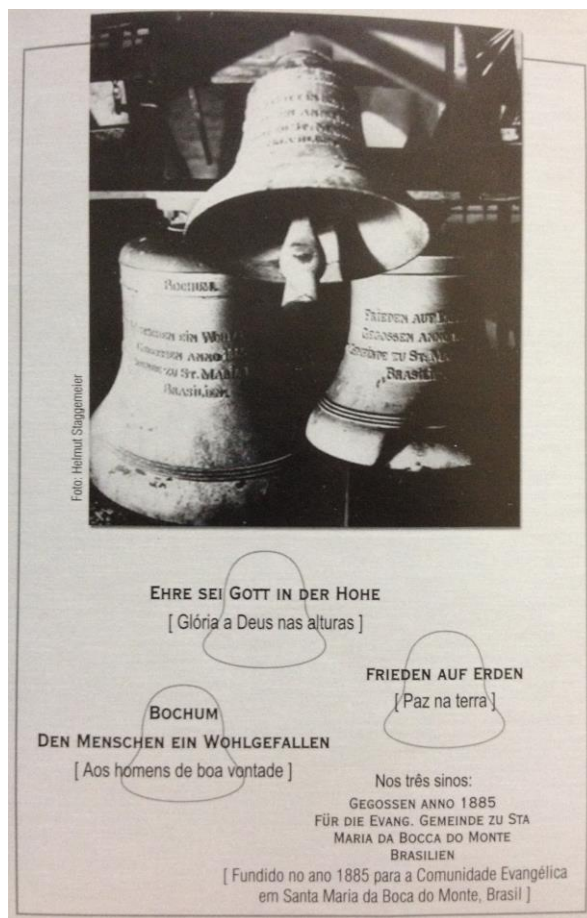
As madeiras que sustentam os mesmos precisam de manutenção, pois apresentam degradação devido à exposição às intempéries.

Figura 06: Imagens dos Sinos e desenho com inscrição presente em cada. Foto de Helmut Staggemeier.  
Fonte: Livroto sobre a Comunidade Evangélica de Santa Maria. (outubro, 2008)

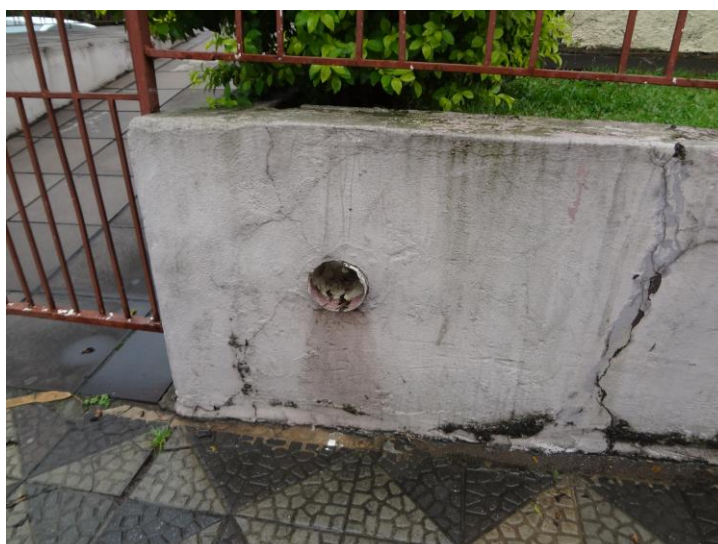
Figura 05: Escoamento pluvial direto na calçada, Rua Cel. Niederauer.  
Fonte: arquivo pessoal Janice Peiter (2015)

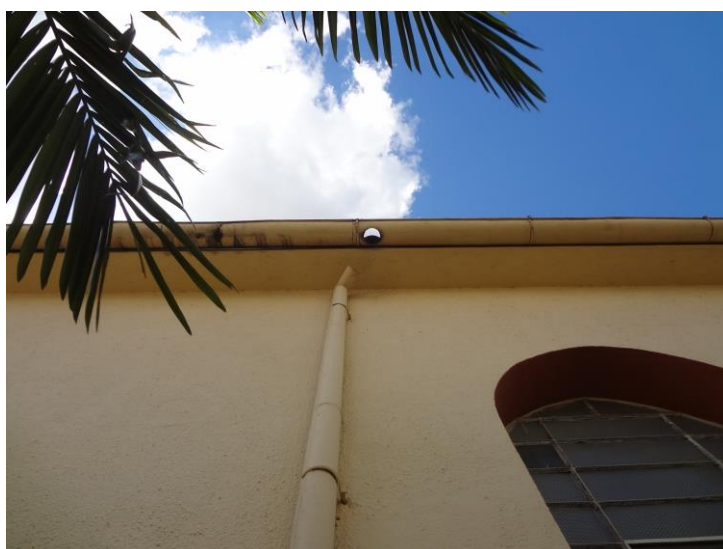
Figura 08: Calha e tubo de queda em pvc direcionadas em mau estado, lateral da Igreja, Fachada Sudeste.  
Fonte: arquivo pessoal Janice Peiter (2015)

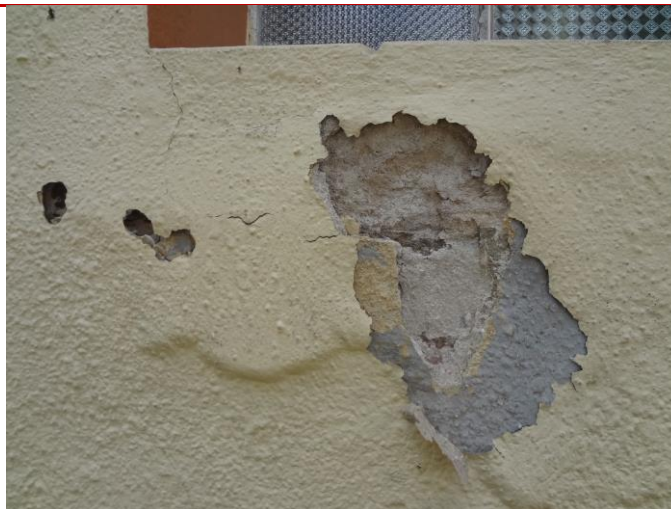
O reboco interno e externo está degradado, apresentando fendilhação e fissuração, em alguns pontos podemos observar eflorescências, perda de aderência entre reboco e parede bem como o descolamento do mesmo.

Figura 53: Degradação do reboco externo abaixo da janela da fachada Sul, rua Cel. Niederauer.  
Fonte: arquivo pessoal Janice Peiter (2013)

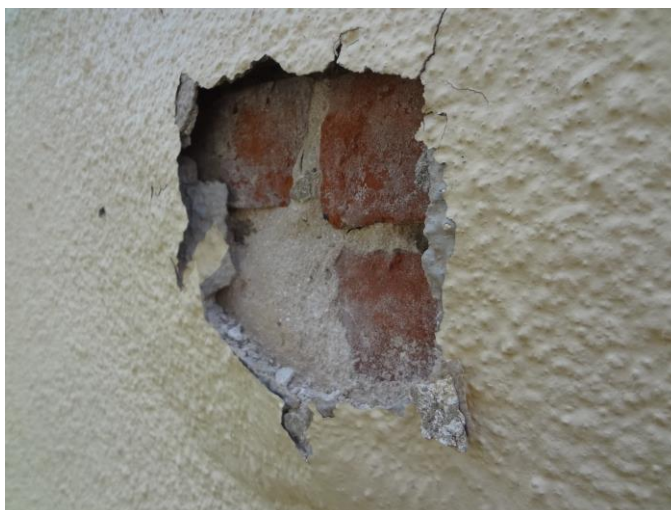
Figura 54: Degradação do reboco externo da fachada Sudoeste, rua Cel. Niederauer.  
Fonte: arquivo pessoal Janice Peiter (2013)

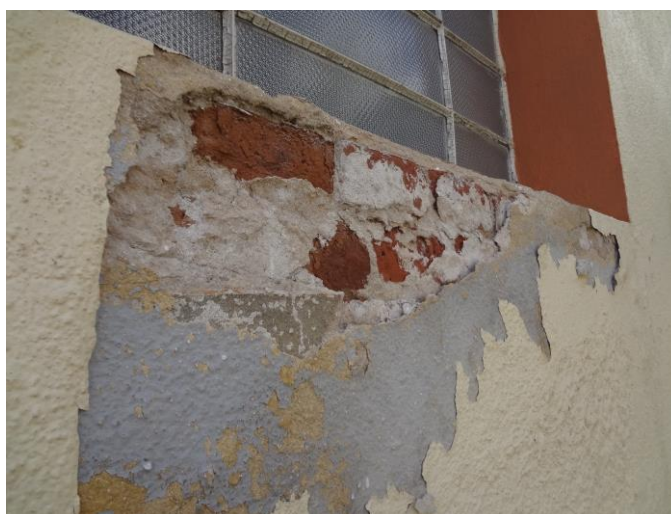
Figura 55: Degradação do reboco externo abaixo da janela da fachada Sudoeste, rua Cel. Niederauer.  
Fonte: arquivo pessoal Janice Peiter (2013)

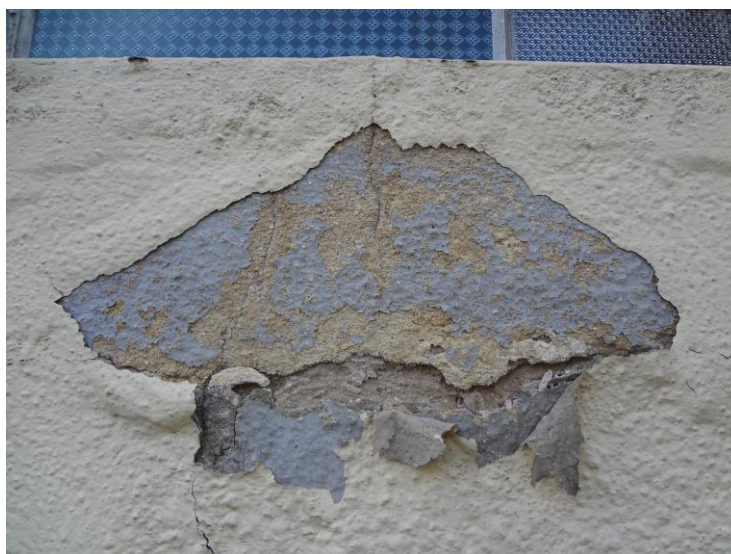
Figura 56: Degradação do reboco externo abaixo da janela da fachada Sudoeste, rua Cel. Niederauer.  
Fonte: arquivo pessoal Janice Peiter (2013)

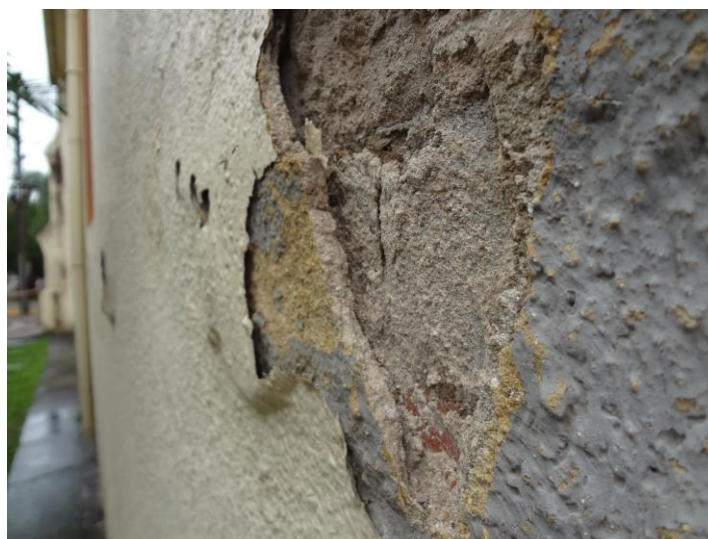
Figura 57: Degradação do reboco externo, fachada Sudoeste, rua Cel. Niederauer.  
Fonte: arquivo pessoal Janice Peiter (2013)

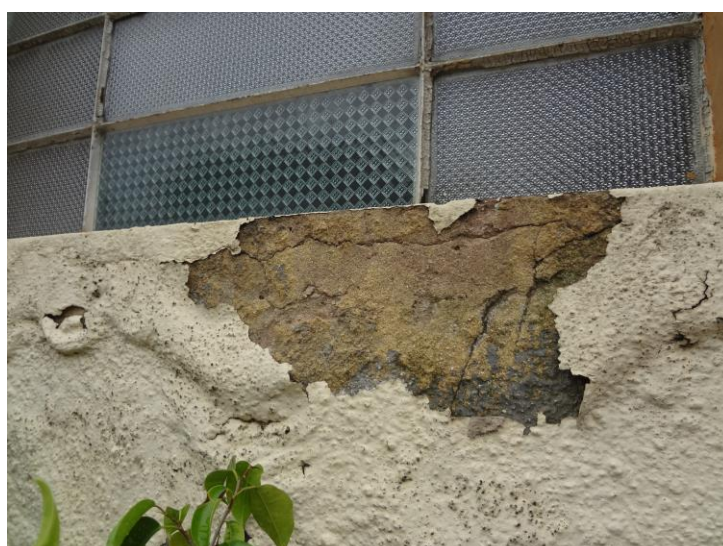
Figura 58: Degradação do reboco externo fachada principal, rua Barão do Triunfo.  
Fonte: arquivo pessoal Janice Peiter (2013)

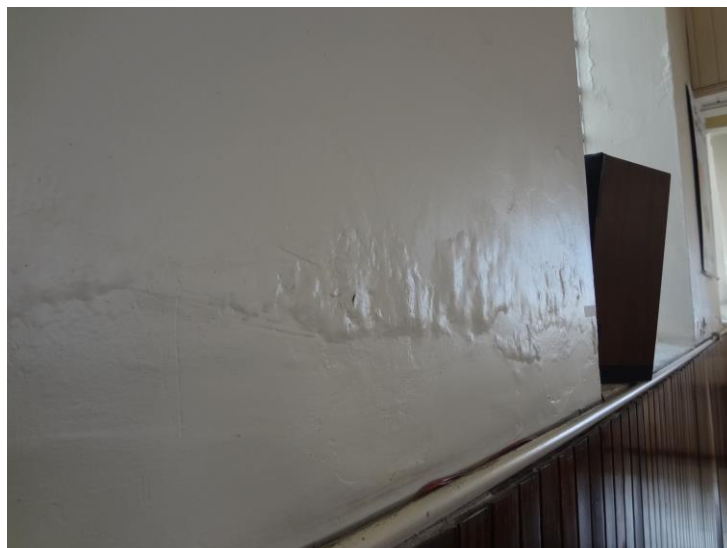
Figura 59: Degradação do reboco e pintura, parede interna, lateral direita do Templo.  
Fonte: arquivo pessoal Janice Peiter (2013)

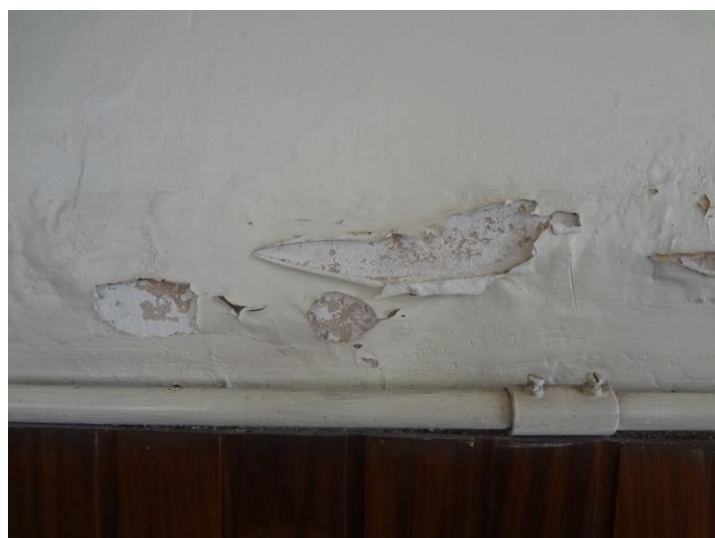
Figura 60: Degradação do reboco e pintura, parede interna, lateral direita do Templo.  
Fonte: arquivo pessoal Janice Peiter (2013)

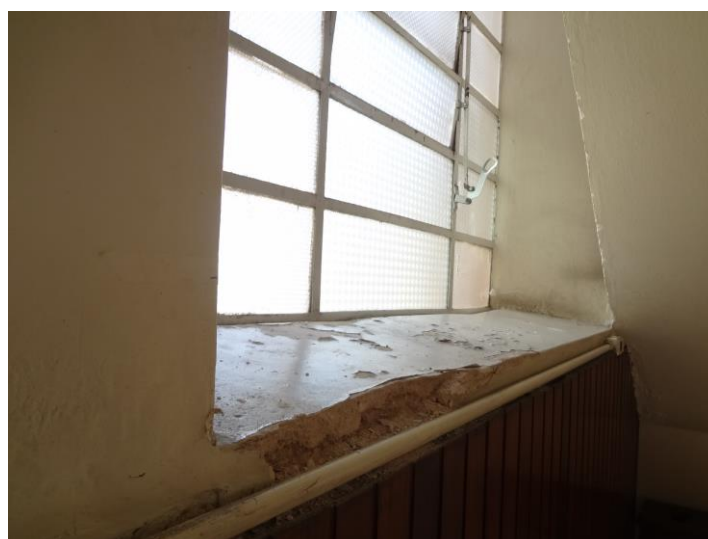
Figura 61: Degradação do reboco e pintura, peitoril da janela lado interno, sob a escada.  
Fonte: arquivo pessoal Janice Peiter (2013)

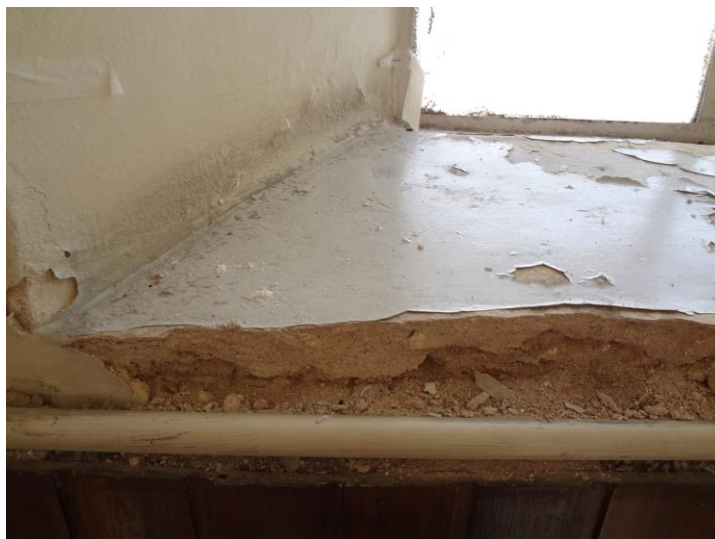
Figura 62: Degradação do reboco e pintura, peitoril da janela lado direito interno, sob a escada.  
Fonte: arquivo pessoal Janice Peiter (2013)

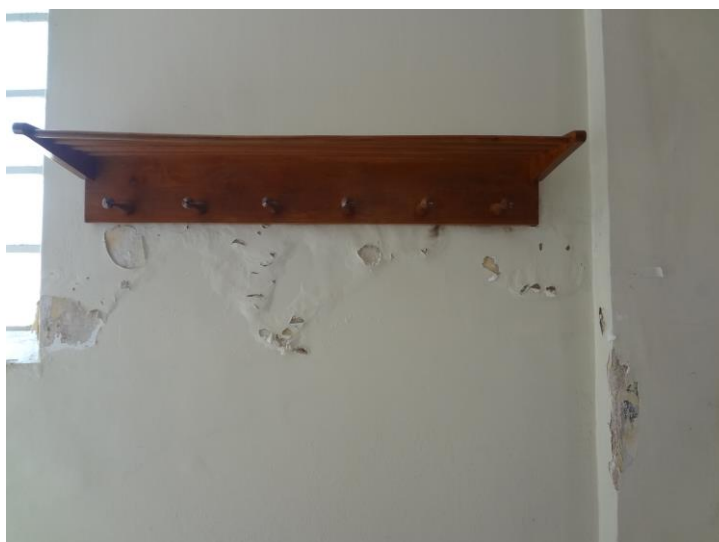
Figura 63: Degradação do reboco e pintura, hall de acesso, parede interna da fachada principal.  
Fonte: arquivo pessoal Janice Peiter (2013)

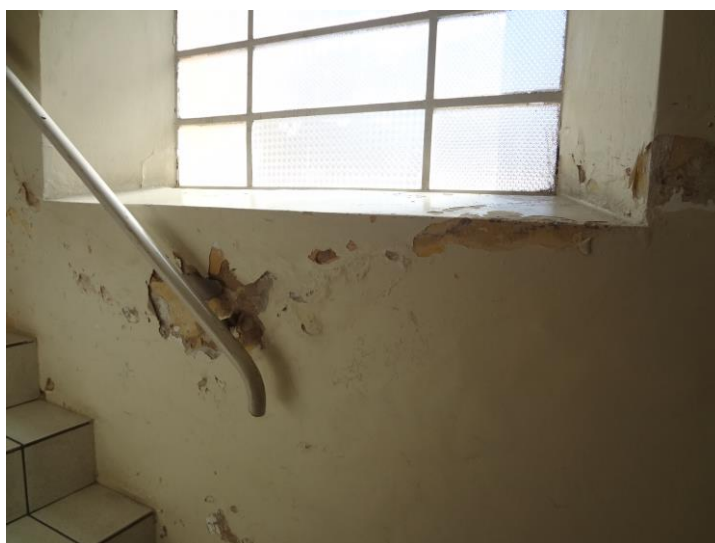
Figura 64: Degradação do reboco interno, parede de acesso à escada do coro.  
Fonte: arquivo pessoal Janice Peiter (2013)

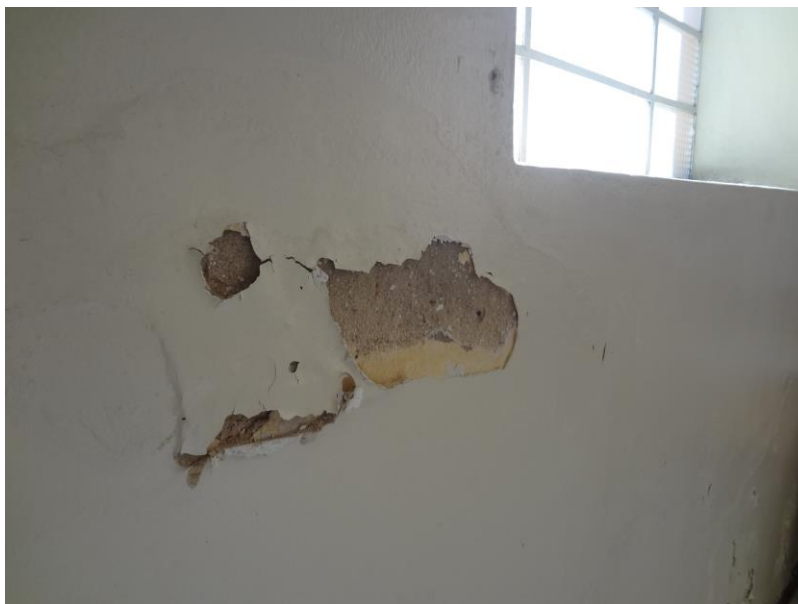
Figura 65: Degradação do reboco e pintura, hall de acesso, parede interna da fachada principal.  
Fonte: arquivo pessoal Janice Peiter (2013)

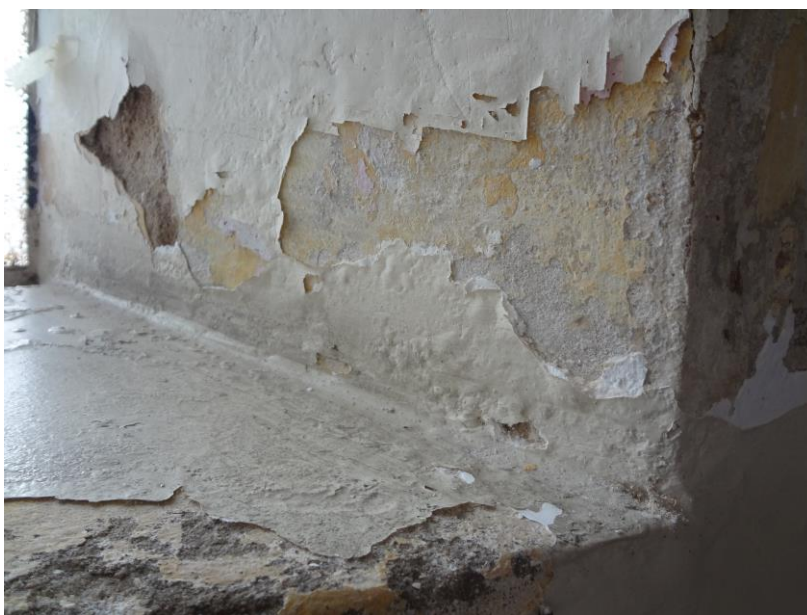
Figura 66: Degradação do reboco interno, janela do lado direito do Templo.  
Fonte: arquivo pessoal Janice Peiter (2013)
