# INVENTÁRIO de identificação de bens imóveis de SANTA MARIA/RS

**1. FINALIDADE:** Inventário de registro –  
Levantamento para Intervenção

**2. CÓDIGO:** 5483100-0/INV2023

**3.7. Denominação:** Primeira Sede Sicredi Região Centro do RS.

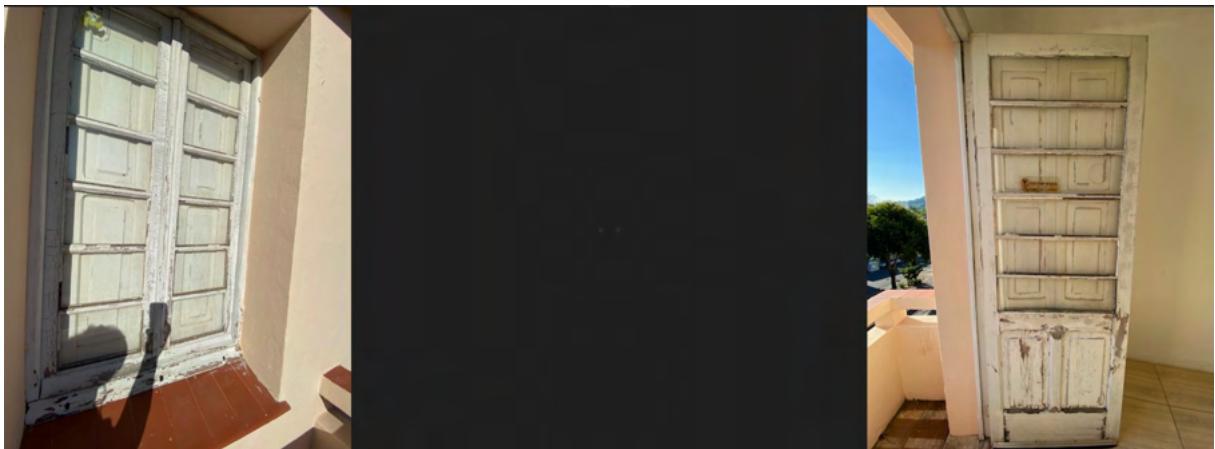
As esquadrias estão parcialmente descaracterizadas e apresentam problemas de funcionamento, integridade e vedação, principalmente os vãos do térreo (janelas superiores que foram isoladas e portas que foram modificadas de posição, material e alinhamento). Estes vãos no térreo serão resgatados na proposta de intervenção, buscando a adequação aos conceitos arquitetônicos originais de fenestração e alinhamentos, mas com tratamento em vidro, de forma sutil, valorizando o patrimônio dentro do novo uso. As esquadrias existentes em madeira, originais da edificação, serão revitalizadas e mantidas.

**Figura 50:** Esquadrias de madeira com problemas de acabamento e funcionamento: Acervo Lineastudio (2023)

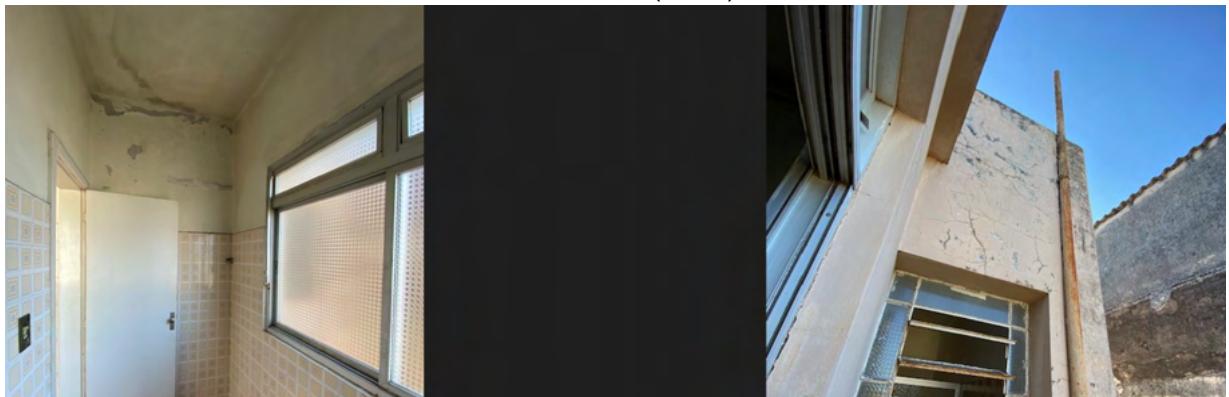
A cobertura parece estar em boas condições, com poucos pontos visíveis de umidade e infiltração a partir da cobertura nas lajes internas dos ambientes do terceiro pavimento. Recomenda-se uma manutenção para revisão funcional do sistema, sem alteração de volumetria e estética.

**Figura 51:** Foco de umidade/infiltração a partir da cobertura x fissuras de reboco externo e platibanda. Acervo Lineastudio (2023)

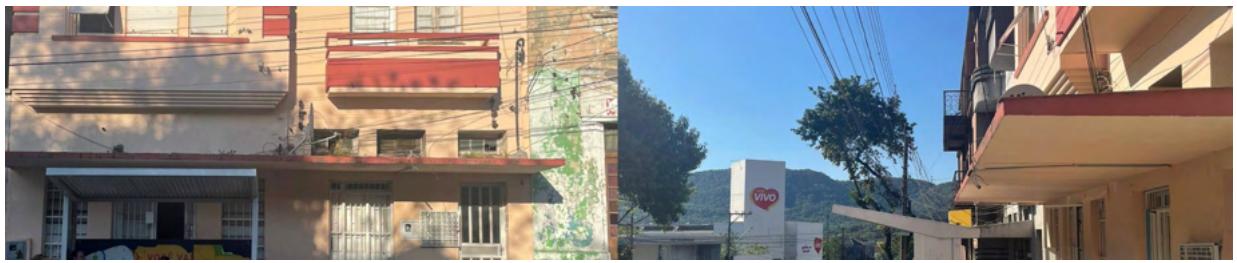
A fachada apresenta algumas patologias, como desprendimento de reboco pontual e falhas na pintura, causadas pela falta de manutenção e exposição às intempéries. A marquise requer limpeza e impermeabilização para sanidade da estrutura, mas apresenta condições satisfatórias, conforme Laudo Técnico de Segurança Estrutural, vinculado ao processo de aprovação de projeto junto à PMSM, referente a toda edificação em questão. Os elementos característicos do estilo Art Deco estão preservados na volumetria da fachada frontal.

**Figura 52:** Marquise manutenção e limpeza, reparos e novo tratamento de impermeabilização.  
Acervo Lineastudio (2023)

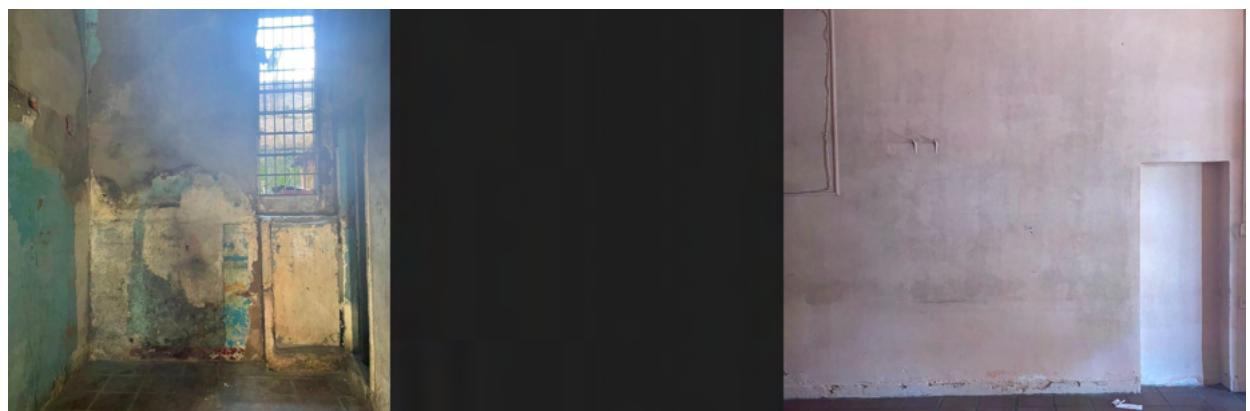
A estrutura da edificação é composta de alvenaria portante de tijolos maciços, vigas e lajes de concreto armado, rebocados. O térreo apresenta patologias de umidade e desprendimentos de reboco. Nos demais pavimentos não há fissuras relevantes e apresentam boas condições.

**Figura 53:** Salas comerciais do Térreo – reboco com patologias de umidade e desprendimento.  
Acervo Lineastudio (2023)
