INVENTÁRIO de identificação de bens imóveis de SANTA MARIA/RS

1. **FINALIDADE:** Restauração - Requalificação

3.7. **Denominação:** bem móvel – Vagão Passageiros 2ª Classe de Aço Carbono – Modelo Pullman RFFSA – Modelo QC-8399-4N.

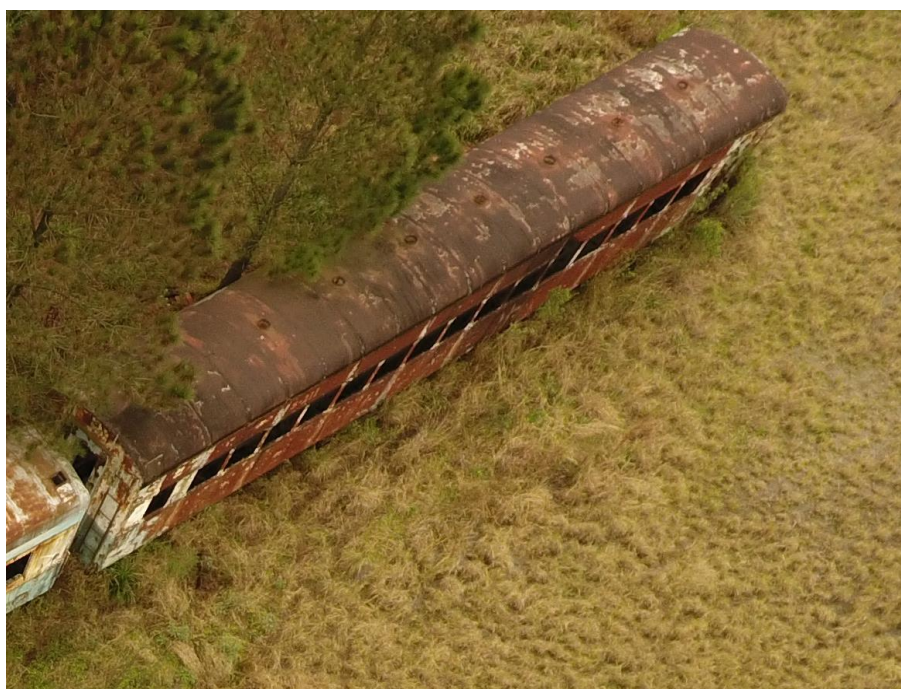
Carro de passageiros em péssimo estado, foi incendiado e sua estrutura está completamente comprometida.

Figura 17 – Vagão queimado e oxidado - Fonte: UP3D Imagens

Figura 18 - Má qualidade da madeira das portas - Fonte: UP3D Imagens

A estrutura deverá ser desentortada, reforçada, soldada em pontos soltos, chapeada, tratada com produtos anti-oxidação.

Também é recomendado a guarda deste bem em ambiente coberto, onde sofra menores ações de intempéries climáticas.

Devido a fragilidade dos materiais deste carro é altamente recomendável a guarda do mesmo em ambiente com acesso controlado para preservá-lo de atos de vandalismo e depredação.

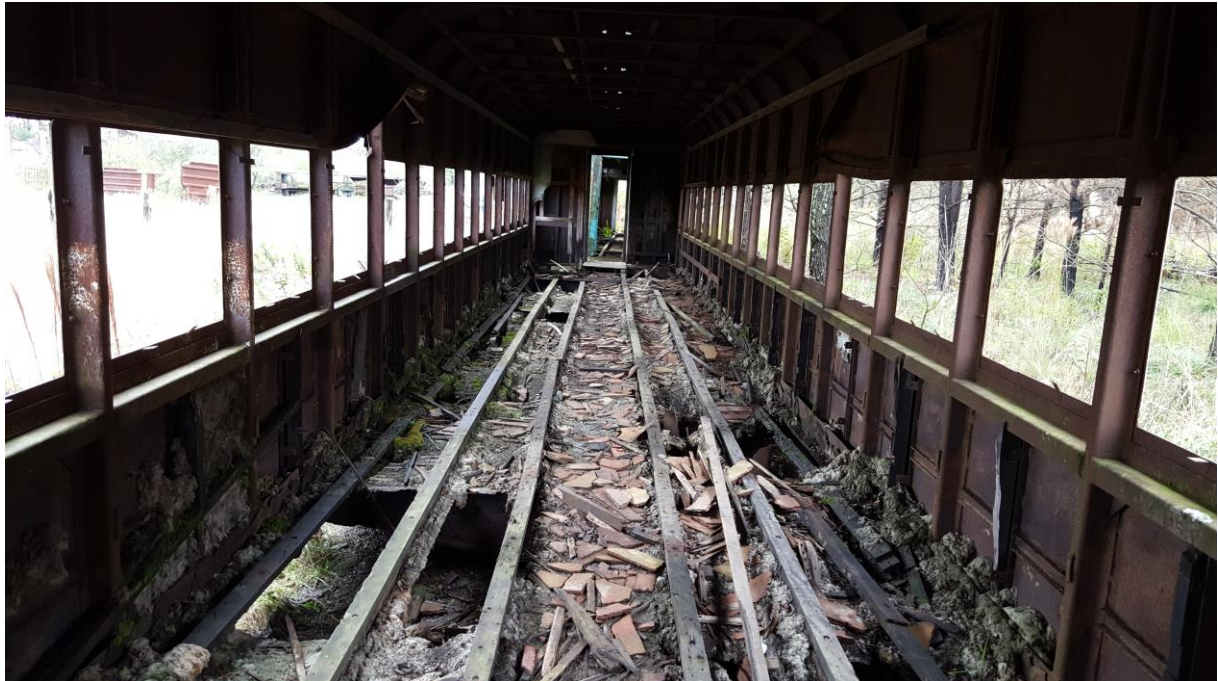
- Está em condições precárias.
- A sua estrutura esta queimada, e apresentando alto grau de oxidação.
- Esquadrias inexistentes
- Estrutura Interna com vários pontos de oxidação, vigas torcidas, chapas amassadas e soltas.
- Sem piso e com vigamento de piso em péssimas condições
- Sem truck.
- Sem revestimento das paredes internas.
- Sem revestimento do teto.
- Sem exaustores
- Sem luminárias

Figura 19 – Estrutura comprometida, oxidada, queimada, torcida e recortada – Sem painéis de revestimento de piso, teto e parede – esquadrias inexistentes. Fonte: Varinia Schwartz

Painéis de revestimento de paredes inexistentes, devendo ser instalados novos painéis (sugestão em chapas metálicas pintadas).

Pisos inexistentes, a estrutura do piso deverá ser recuperada e instalação de novos pisos (sugestão piso vinílico).

Forro inexistente, a estrutura do forro deverá ser recuperada e instalação de novo painel de forro (sugestão chapas metálicas pintadas).

Esquadrias inexistentes, deverão ser confeccionadas novas esquadrias com as mesmas especificações das existentes no modelo. (quadro metálico com painel de vidro e venezianas)
