INVENTÁRIO de identificação de bens imóveis de SANTA MARIA/RS

1. **FINALIDADE:** Restauração - Requalificação

3.7. **Denominação:** bem móvel – Vagão Bagageiro de Aço Carbono – Modelo Pullman RFFSA – NBC-7187-2N.

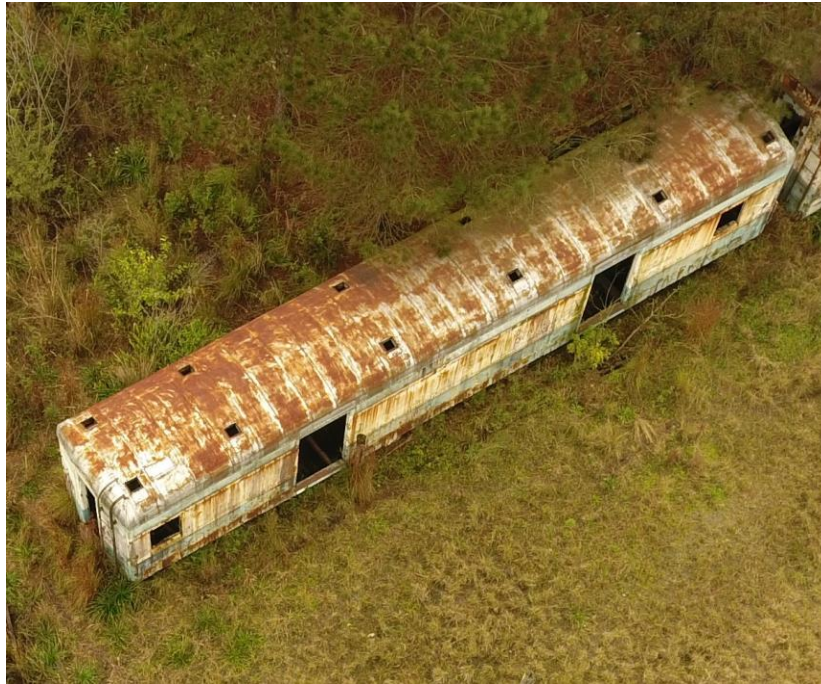
Carro de bagagens em péssimo estado, sua estrutura oxidada e necessitava de várias intervenções para recuperação.

Figura 15 – Vagão com oxidação da lataria - Fonte: UP3D Imagens

A estrutura deverá ser desentortada, reforçada, soldada em pontos soltos, chapeada, tratada com produtos anti-oxidação.

Também é recomendado a guarda deste bem em ambiente coberto, onde sofra menores ações de intempéries climáticas.

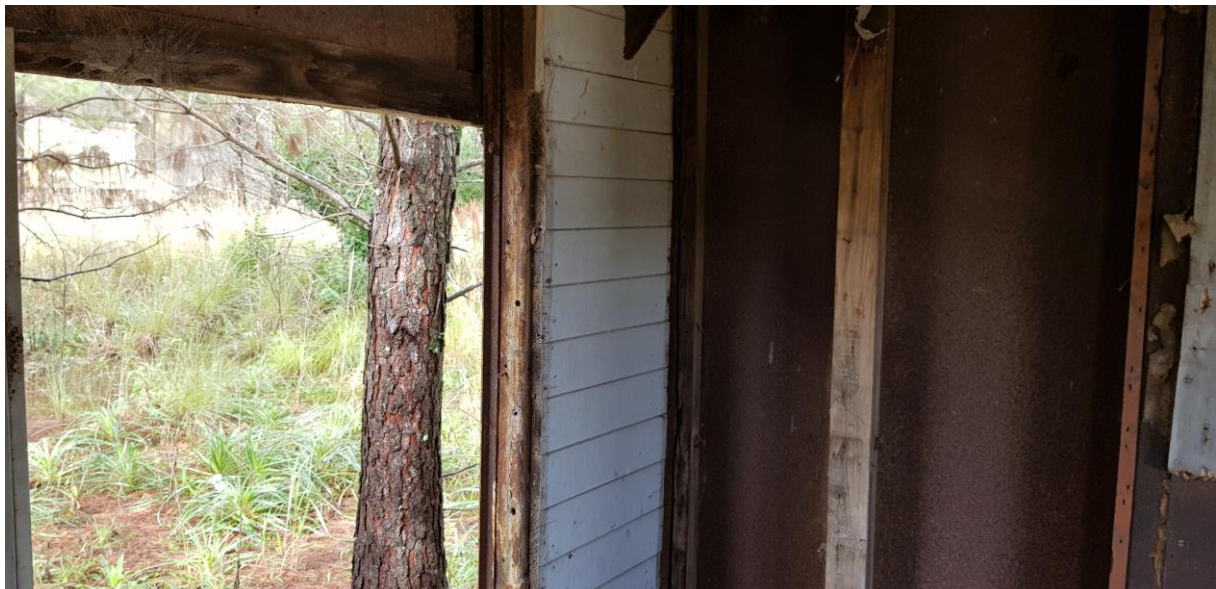
Figura 16 - Paredes sem revestimento - Estrutura Oxidada- Fonte: Silvio Fogaça

Painéis de revestimento de paredes inexistentes, devendo ser instalados novos painéis (sugestão em chapas metálicas pintadas).

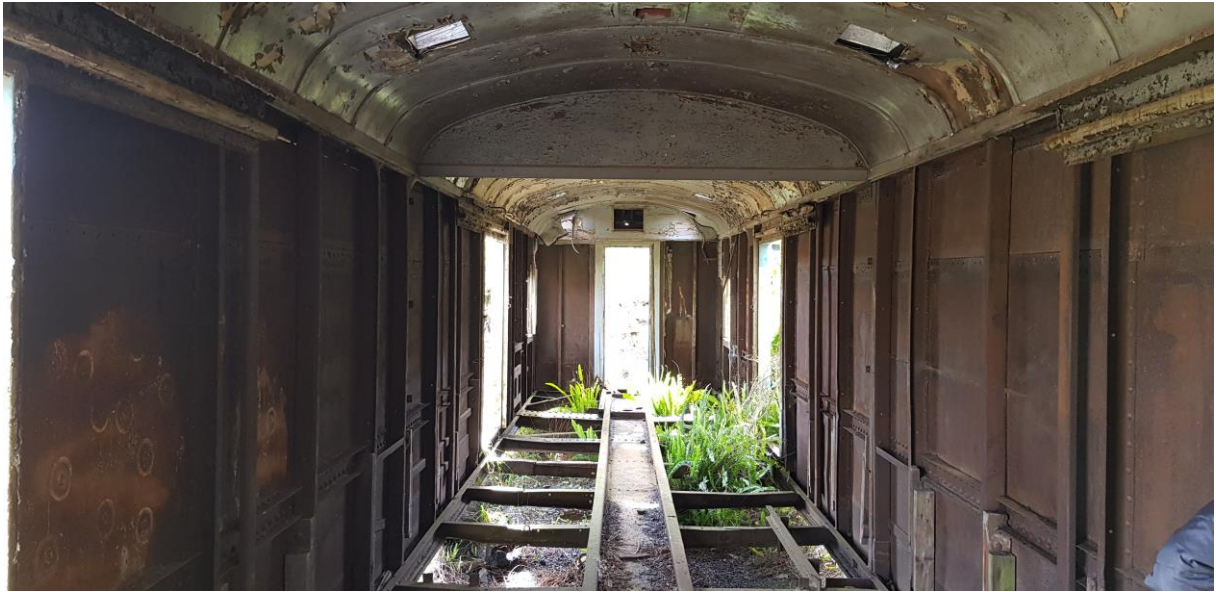
Figura 17 - Esquadrias inexistentes - piso inexistente - Fonte: Silvio Fogaça

Pisos inexistentes, a estrutura do piso deverá ser recuperada e instalação de novos pisos (sugestão piso vinílico).

Esquadrias inexistentes, deverão ser confeccionadas novas esquadrias com as mesmas especificações das existentes no modelo. (quadro metálico com painel de vidro e portas de correr)
