# INVENTÁRIO de identificação de bens imóveis de SANTA MARIA/RS

1. **FINALIDADE:** Restauração - Requalificação

2. **CÓDIGO:** 10650700/INV2018

## ANEXO 02 – LEVANTAMENTO ARQUITETÔNICO CÓDIGO: 10650700/INV2018

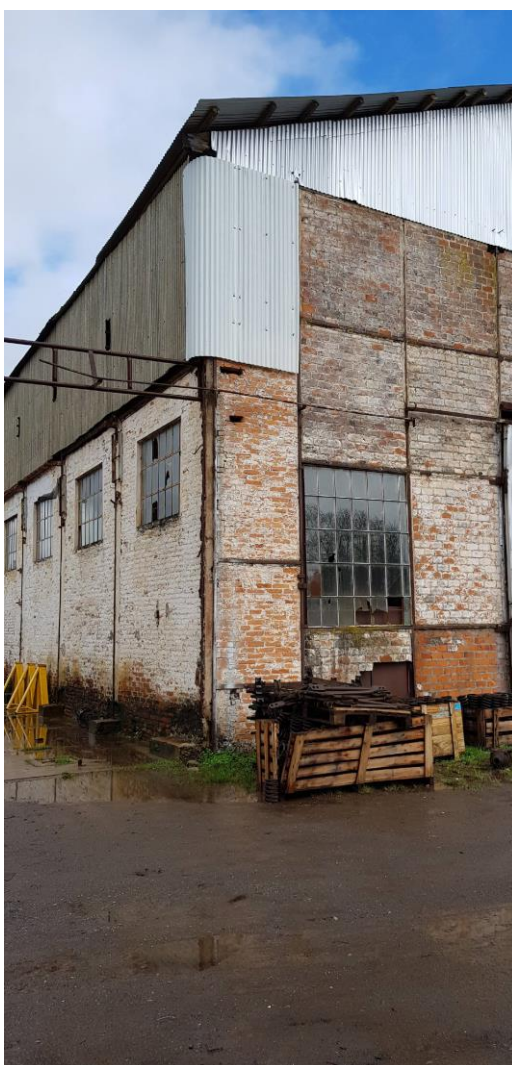
**Figura 42 - Detalhe externo do fechamento da fachada em chapa metálica em substituição as antigas esquadrias metálicas - Fonte: Silvio Fogaça (2018)**

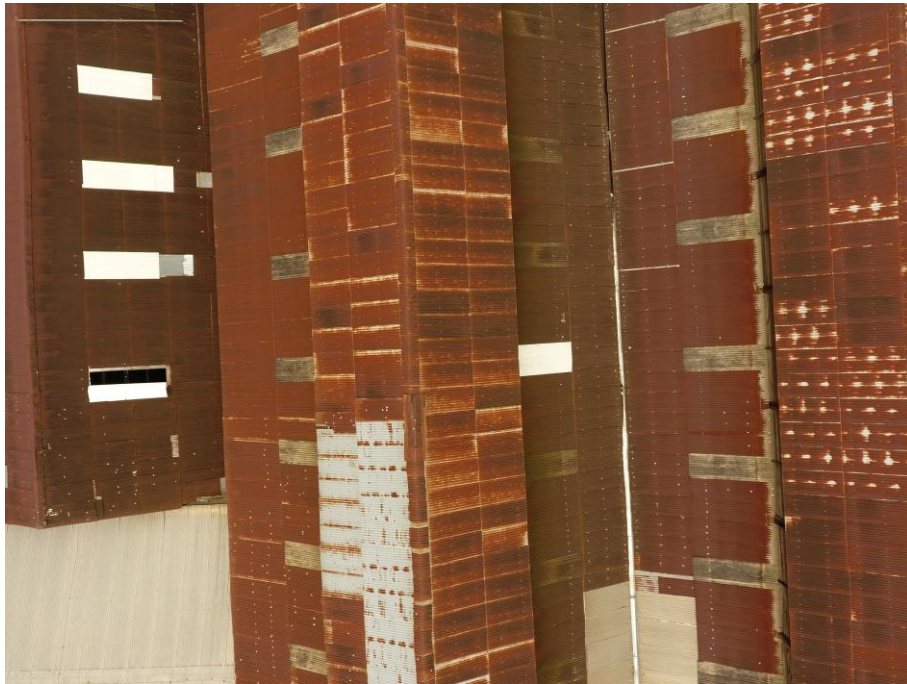
**Figura 47 - Detalhe externo da cobertura em zinco - diversos padrões de telhas - Fonte: UP3D Imagens (2018)**

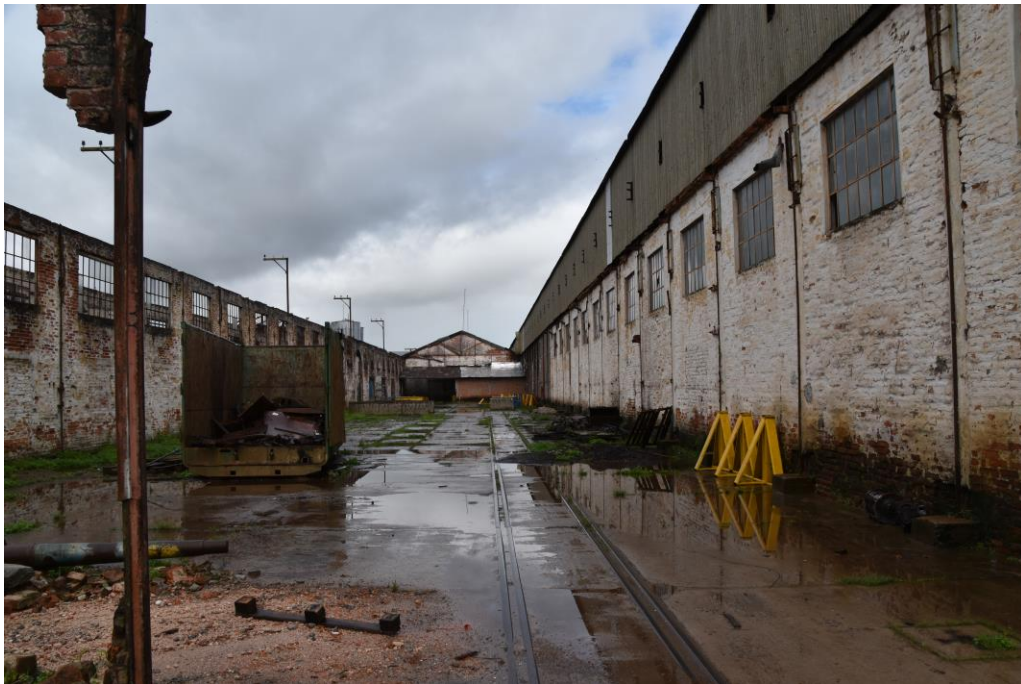
**Figura 49 - Vista interna das ruínas da ferramentaria da oficina de vagões - Fonte: UP3D Imagens (2018)**

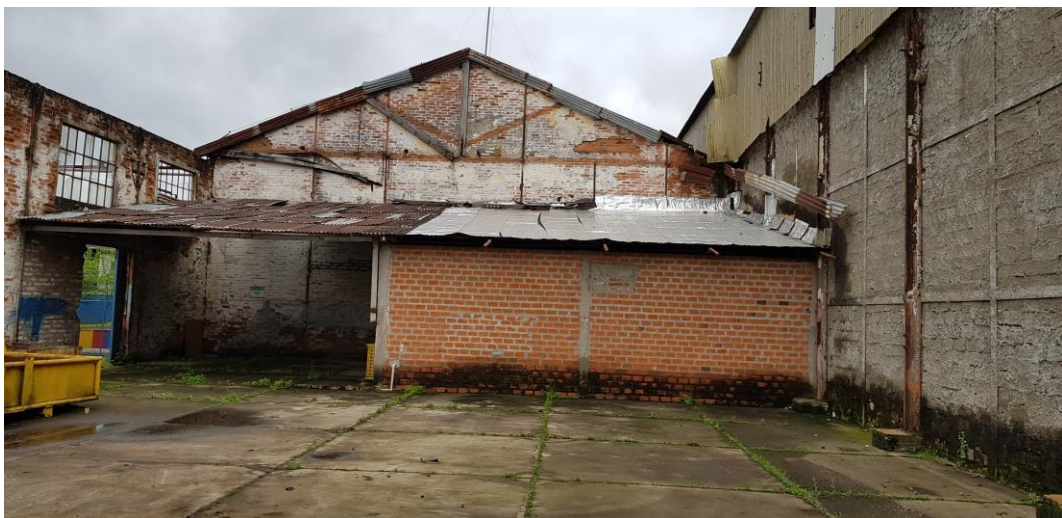
**Figura 52 - Detalhe interno da área de ruínas da antiga ferramentaria da oficina de vagões - apêndice construído posteriormente ao colapso - Fonte: Silvio Fogaça (2018)**

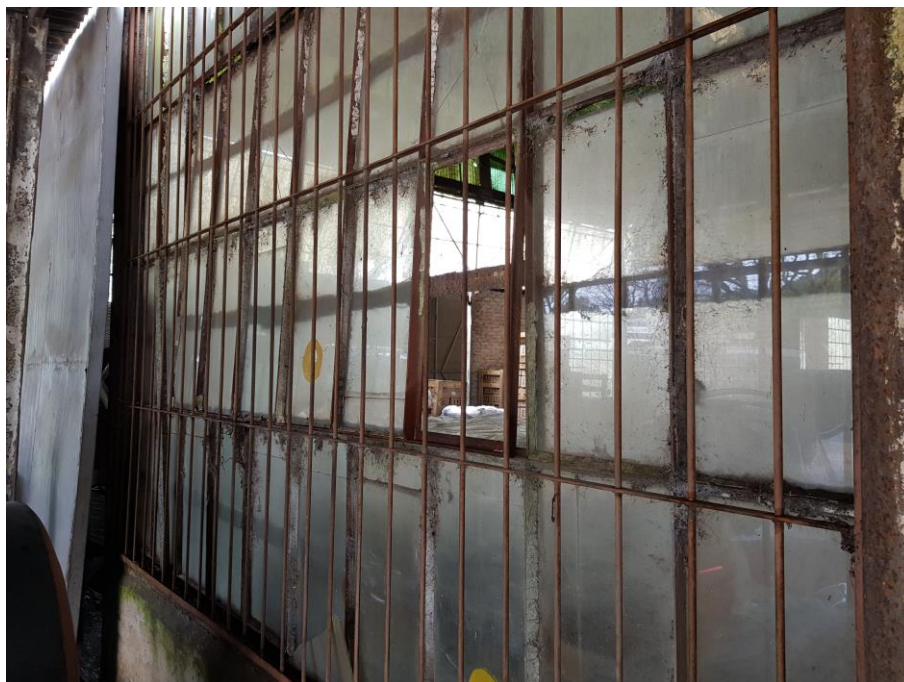
Figura 57 - As esquadrias estão em sua maioria com perfis oxidados, vidros faltantes, quebrados ou despadronizados -  
Fonte: Silvio Fogaça (2018)

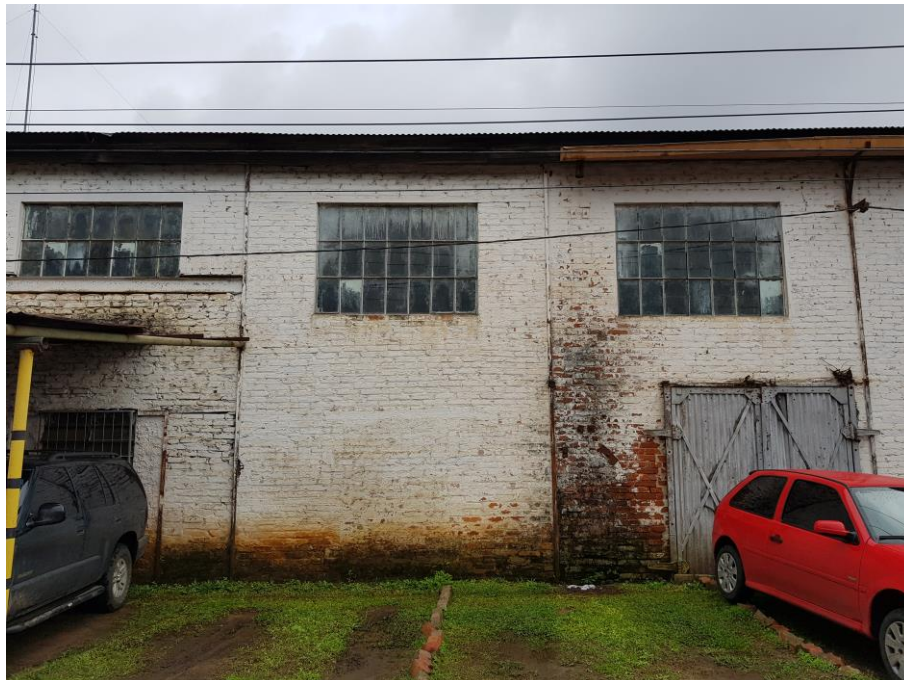
Figura 58 - Diversos pontos da fachada com manchas e fissuras causadas por umidade accidental (umidade causada por vazamentos e calhas) - Fonte: Silvio Fogaça (2018)

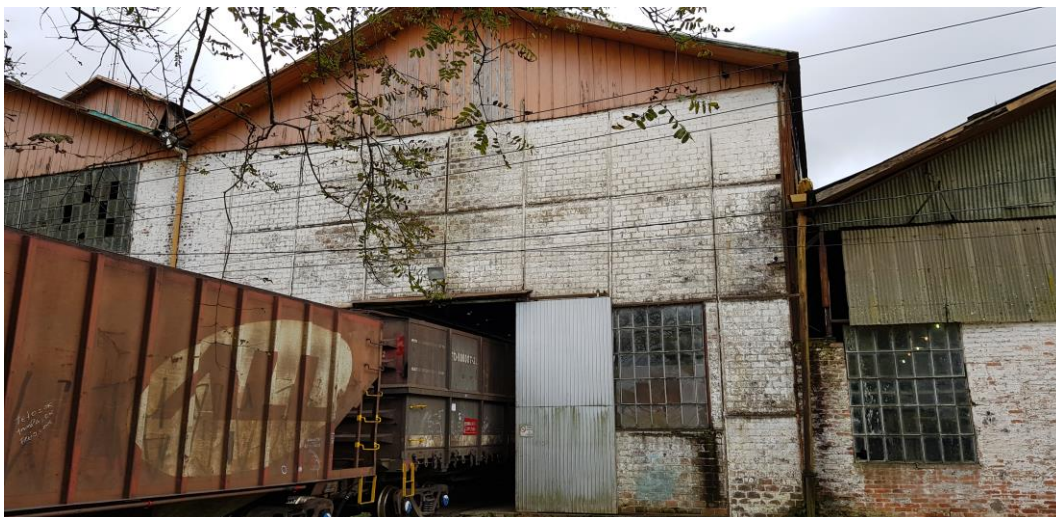
**Figura 59 - Madeiras do fechamento dos oitões e beirais deteriorados por ações do tempo e umidade - Fonte: Silvio Fogaça (2018)**

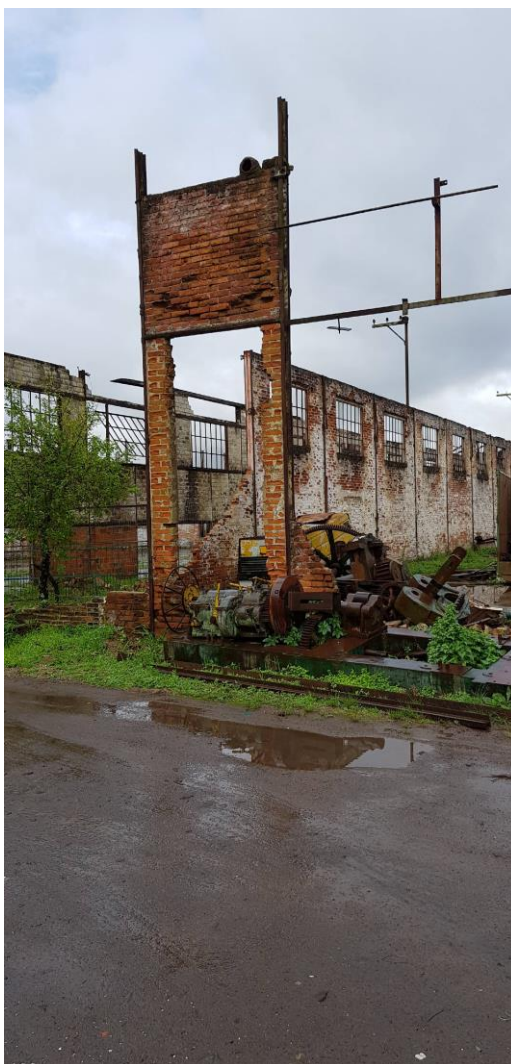
**Figura 60 - Área da Antiga Ferramenta da Oficina de Vagões completamente em ruínas - Fonte: Silvio Fogaça (2018)**

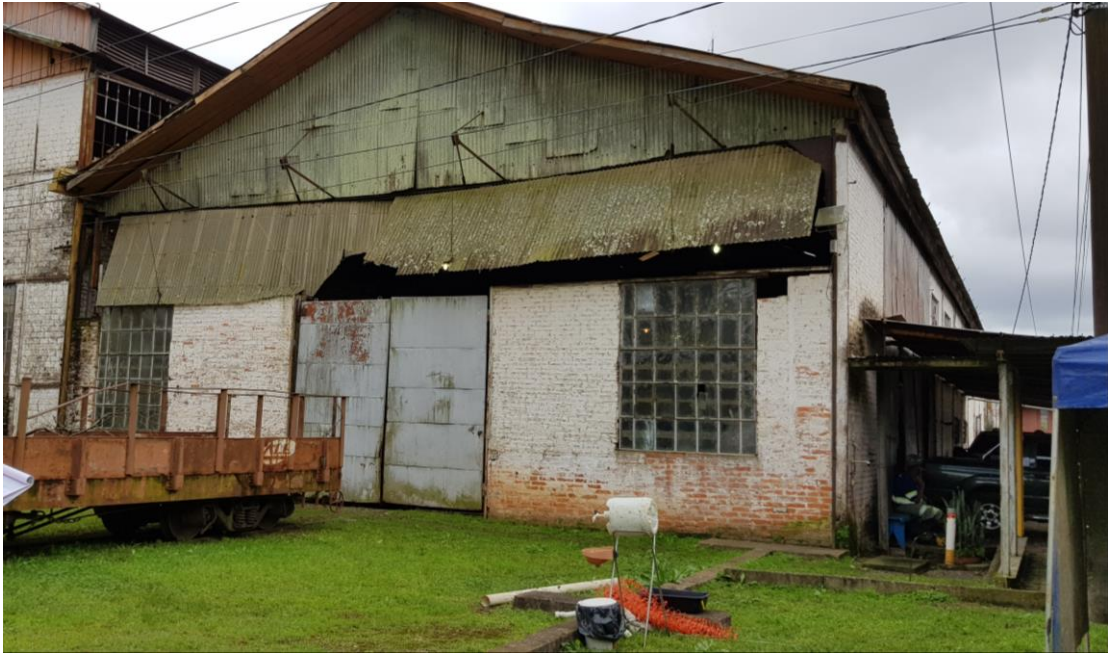
**Figura 61 - Fechamento em telha de propileno em condições precárias - descaracterizado em relação ao projeto original - Fonte: Silvio Fogaça (2018)**

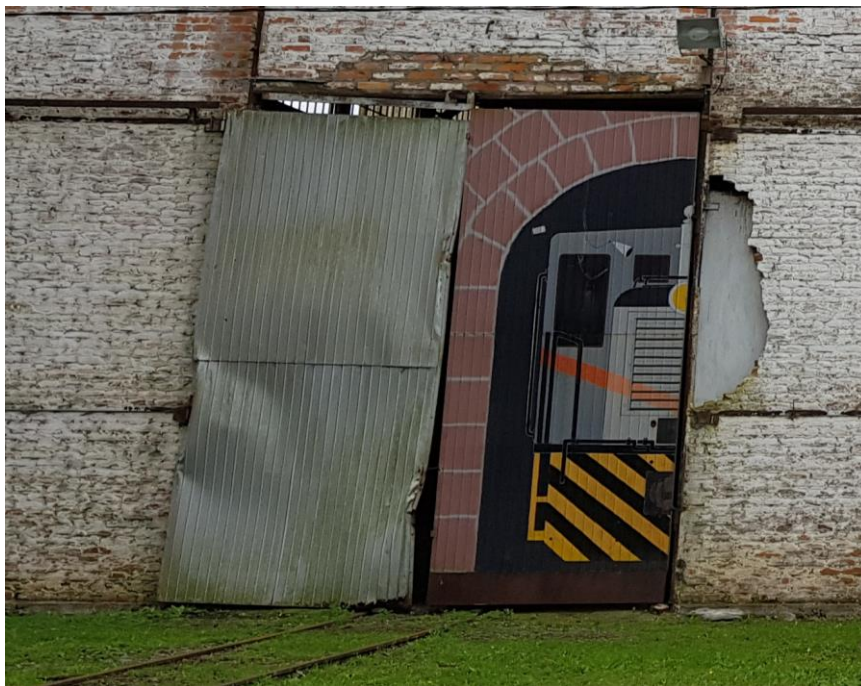
**Figura 62 - Fissuração e colapso das paredes de alvenaria - Fonte: Silvio Fogaça (2018)**

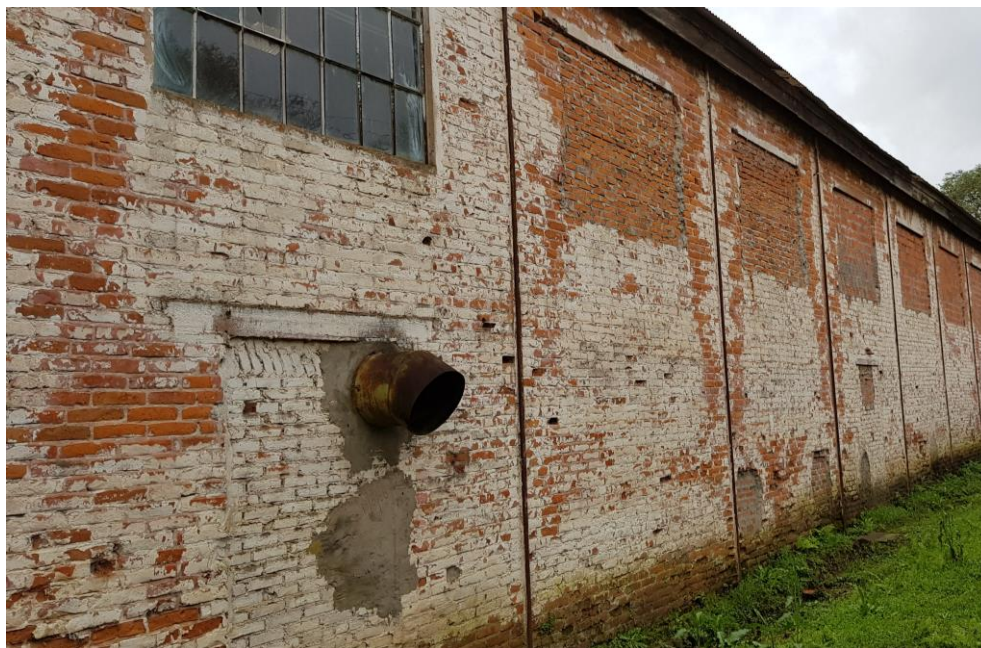
**Figura 63 - Fechamento dos vãos das esquadrias, heterogeneidade dos materiais e descaracterização da configuração original – Fonte: Silvio Fogaça (2018)**

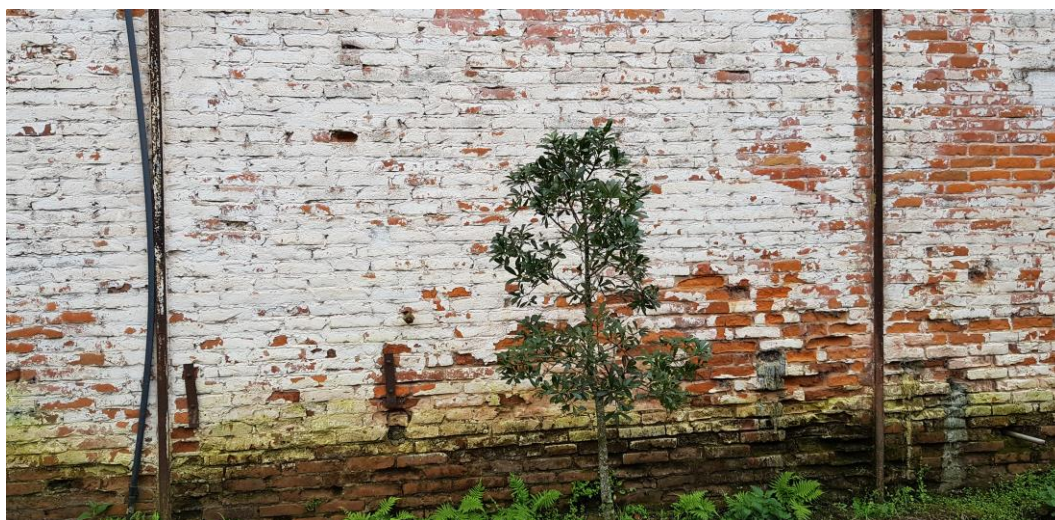
**Figura 64 - Manchas e deterioração das alvenarias devido a umidade ascendente - Fonte: Silvio Fogaça (2018)**

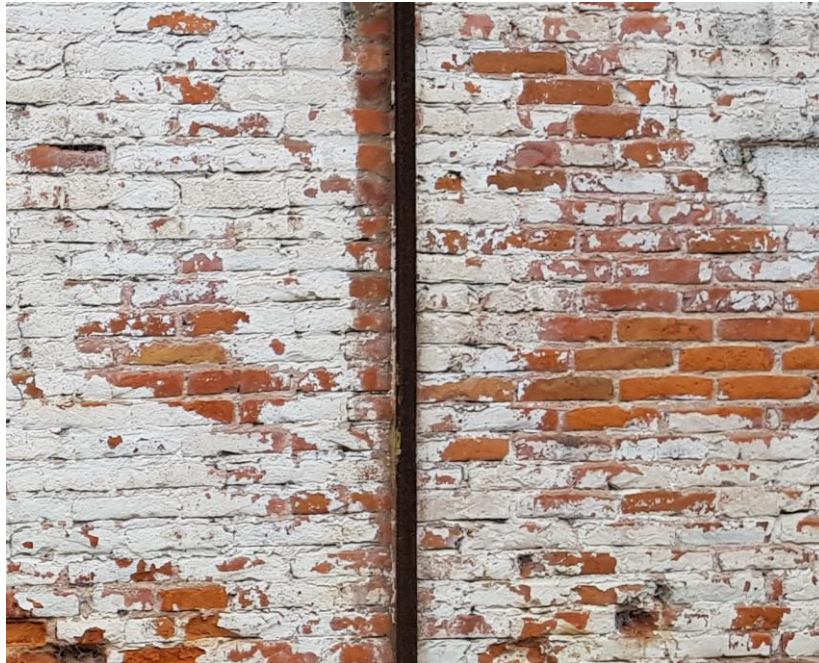
**Figura 65 - Perfis estruturais dos painéis da alvenaria oxidados - Fonte: Silvio Fogaça (2018)**

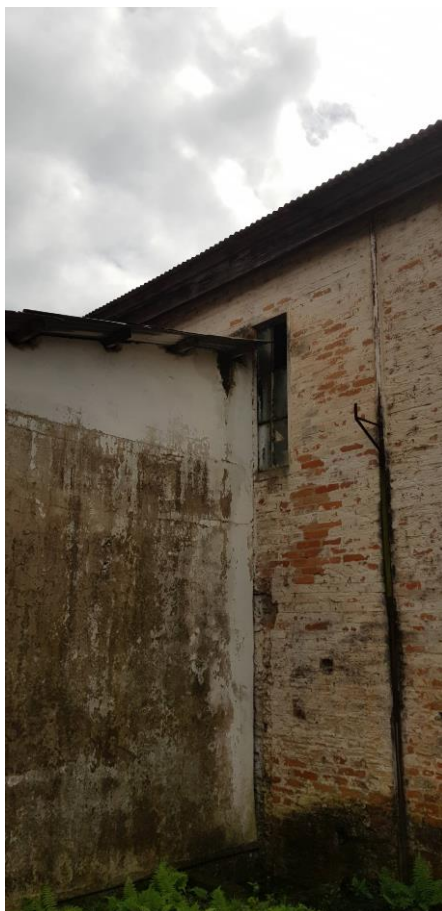
**Figura 67 - Construção de apêndices descaracterizou elementos da arquitetura original - Fonte: Silvio Fogaça (2018)**

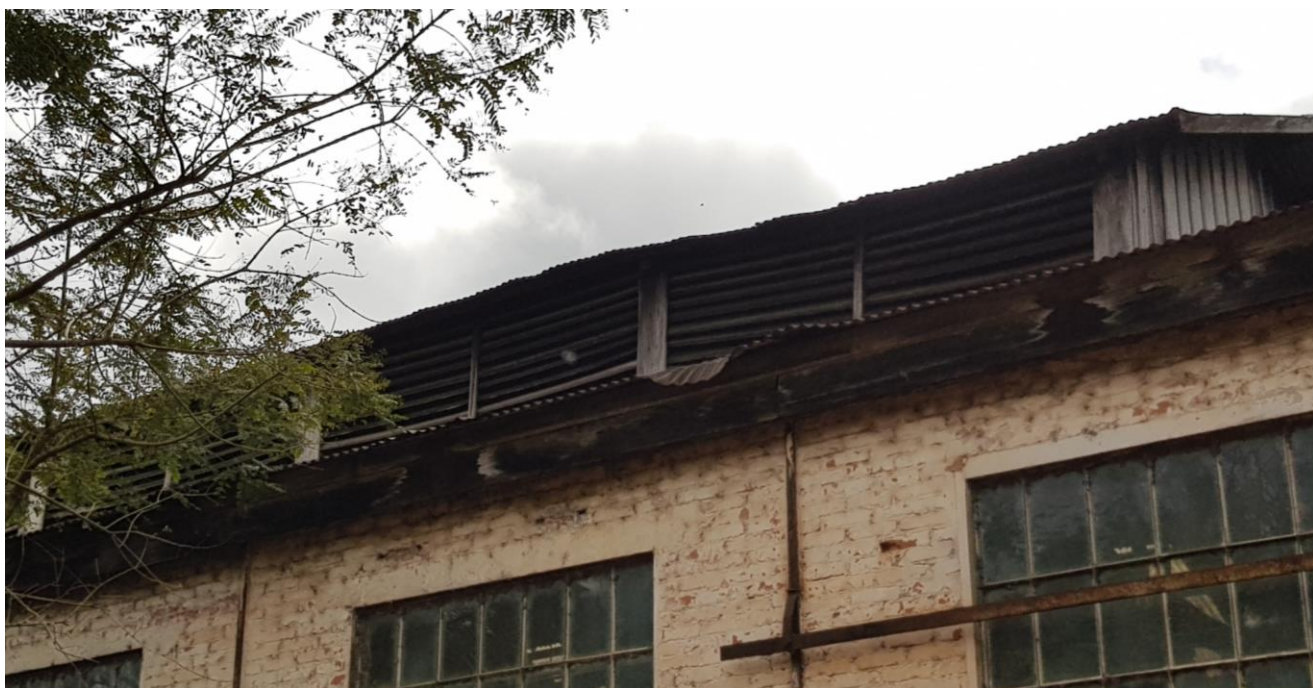
**Figura 68 - As venezianas de madeira dos lanternins estão em péssimas condições - a madeira esta deteriorada por umidade devido a exposição a intempéries - Fonte: Silvio Fogaça (2018)**

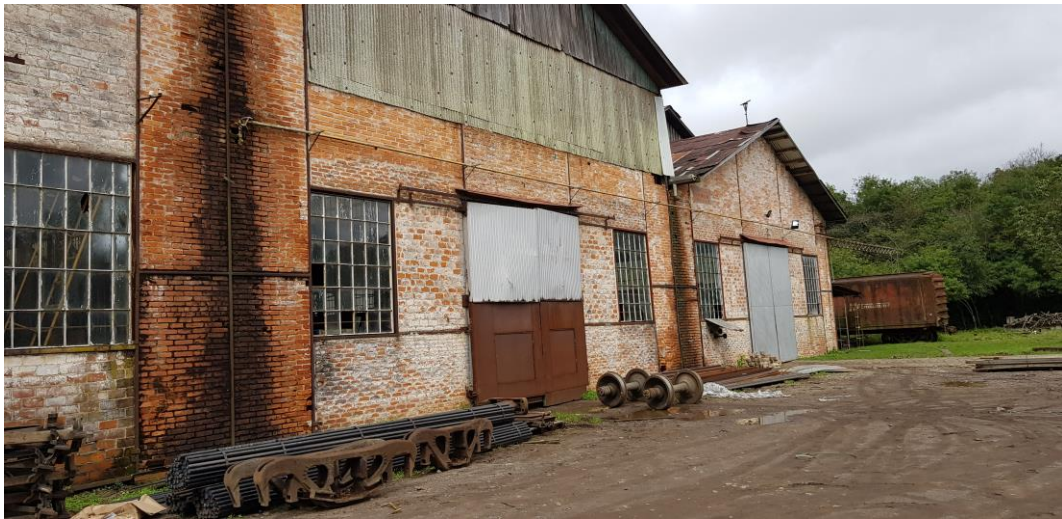
**Figura 69 - As intervenções realizadas no decorrer dos anos e a heterogeneidade dos materiais descaracterizaram completamente o projeto original - Fonte: Silvio Fogaça (2018)**

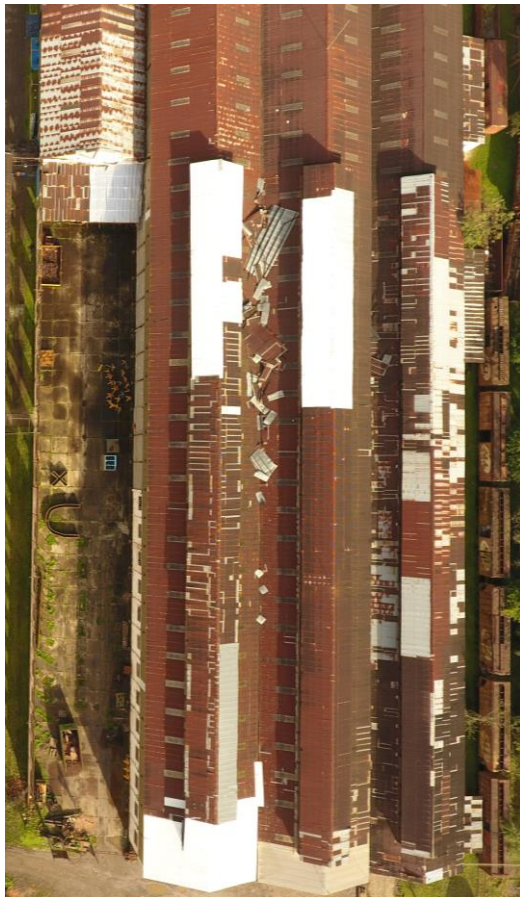
**Figura 70 - O telhado que cobria a área da Antiga Ferramentaria ruiu, os demais telhados foram complementados com diversos tipos de telhas com o passar do tempo - Fonte: UP3D Imagens (2018)**

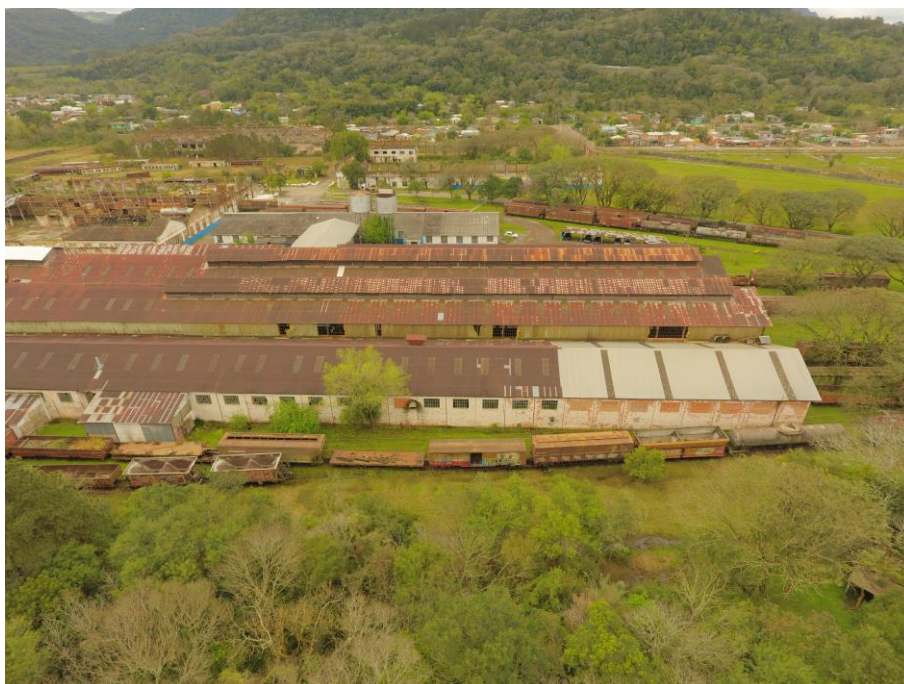
**Figura 71 - Vários apêndices ao edifício foram construídos com o passar do tempo - inúmeros vãos das esquadrias foram fechados para adequações do uso dos espaços - Fonte: UP3D Imagens (2018)**

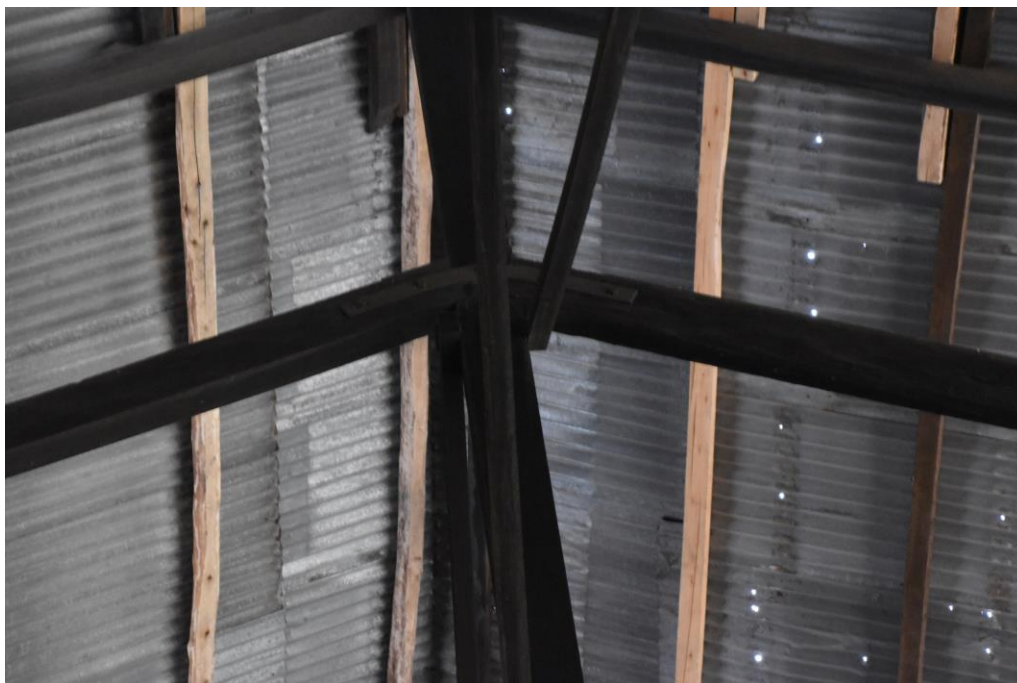
**Figura 72 - Parte da estrutura de madeira ruiu e foi substituída por peças não uniformes de madeira - Fonte: UP3D Imagens (2018)**
