INVENTÁRIO de identificação de bens imóveis de SANTA MARIA/RS

1. **FINALIDADE:** Restauração - Requalificação

2. **CÓDIGO:** 10650700/INV2018

- 3.1. **Município:** Santa Maria /RS.
- 3.2. **Distrito:** 1º Distrito Sede.
- 3.3. **Endereço:** Osvaldo Cruz, 900, Bairro Km 3.
- 3.4. **Orientação cadastral:** SE.0013.0001.3744.0000
- 3.5. **Matrícula do imóvel:** Imóvel da União. NBP (6201833).
- 3.6. **Quarteirão formado pelas vias:** Rua Osvaldo Cruz e Linha Férrea.
- 3.7. **Denominação:** Antiga Oficina de Carros de Passageiros do Complexo Edy Santos.
- 3.8. **Uso original/atual:** Oficina de carros de passageiros / Ruínas.
- 3.9. **Nome do Proprietário:** União – Sob concessão RUMO.
- 3.10. **Endereço do Proprietário:** Osvaldo Cruz, 900, Bairro Km 3.
- 3.11. **Telefone e e-mail do Proprietário:** 55-3028-8100

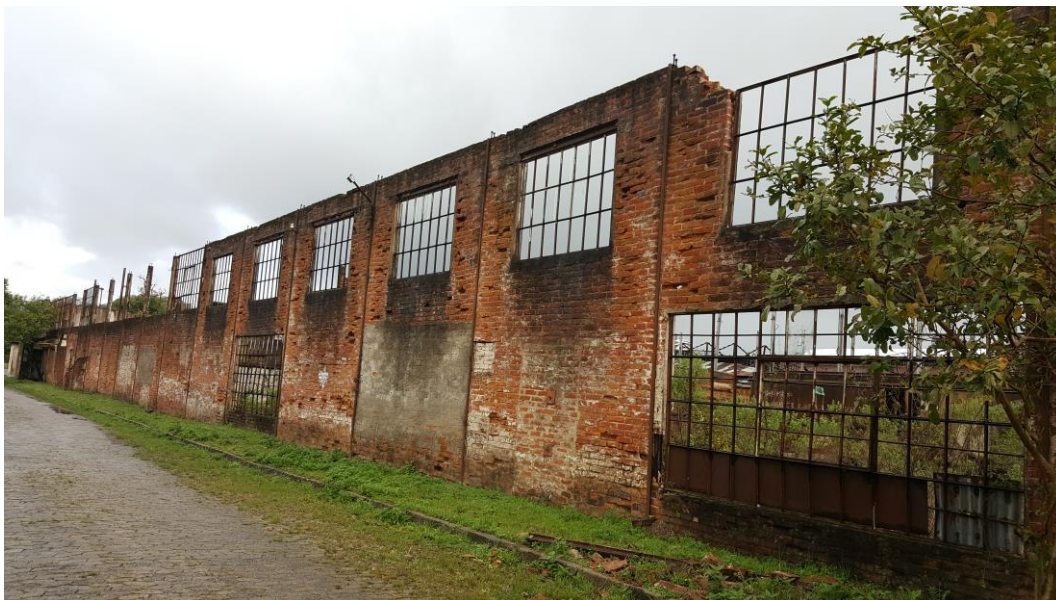
- Estrutura e cobertura estão em ruínas;
- Maioria das esquadrias inexistentes, restante das esquadrias sem vidros e com os perfis oxidados e/ou danificados;

**Figura 49 – Todas as esquadrias estão em sua maioria com perfis oxidados e vidros faltantes-
Fonte: Varínia Schwartz (2018)**

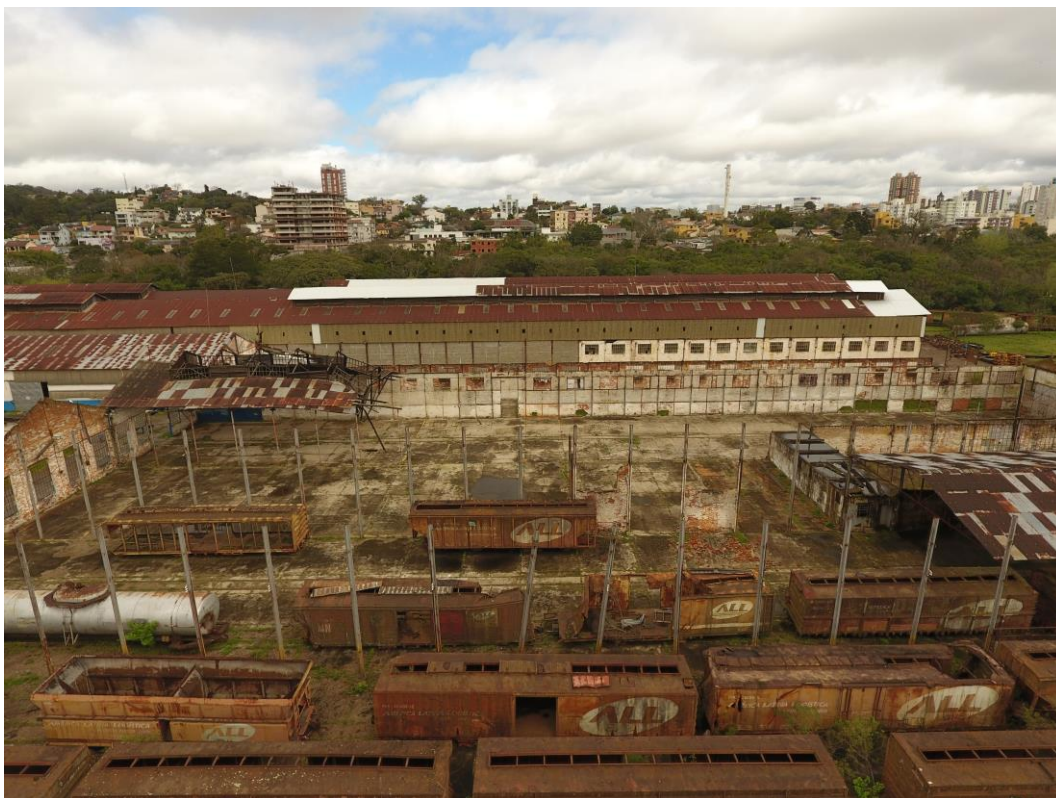
Pavilhão de uso industrial em estado de ruinação. Muitos dos elementos originais já foram substituídos ou retirados da edificação.

Figura 50 – A edificação está em processo de ruinação – Quase toda sem presença de coberturas, esquadrias, estruturas das treliças e pisos - Fonte: Silvio Fogaça (2018)

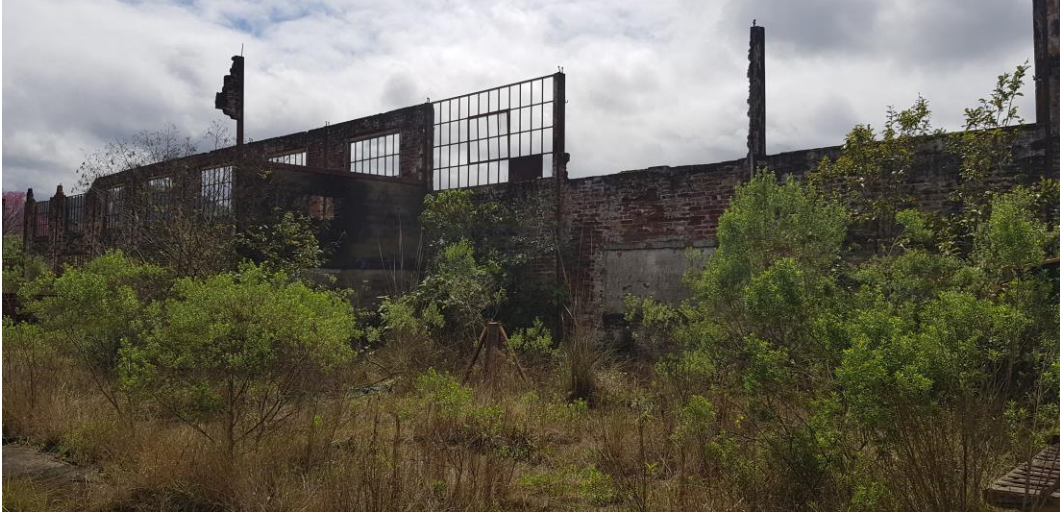
Figura 51 - A pavimentação de concreto está deteriorada e apresentando rachaduras, frestas e disseminação de espécies vegetais - Fonte: Silvio Fogaça (2018)

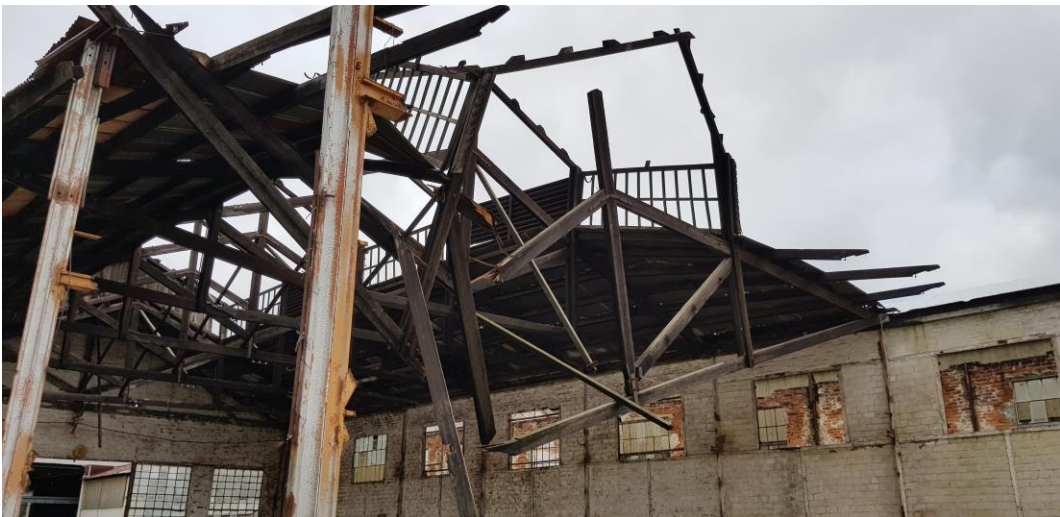
Figura 52 - Treliças de madeira e cobertura da antiga área de carpintaria em colapso - Fonte: Silvio Fogaça (2018)

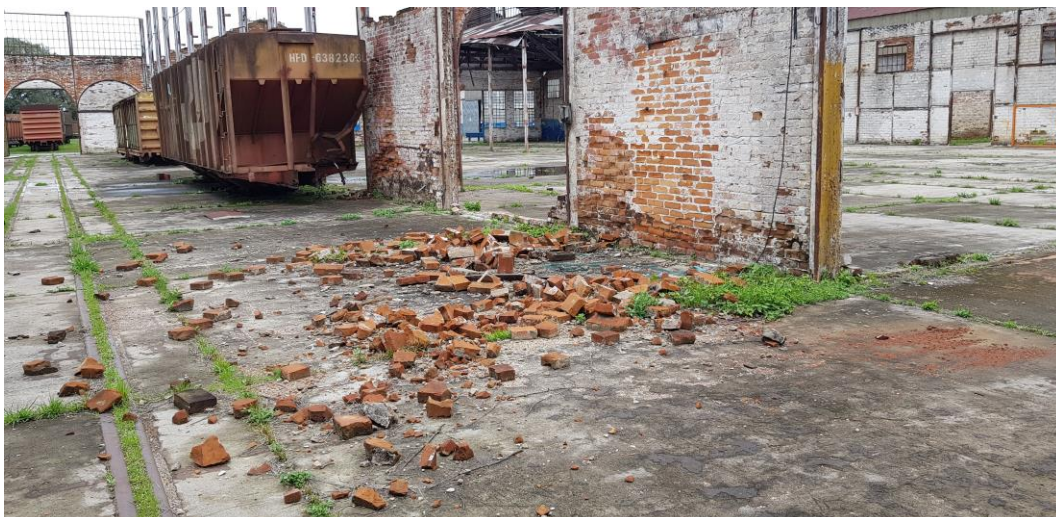
Através de análise e fotos dos locais, pode-se observar que há um desprendimento e ruptura constante da alvenaria dos blocos cerâmicos da estrutura metálica dos perfis, podendo acarretar em danos materiais e danos corporais aos funcionários e eventuais visitantes do local.

Figura 53 - O desprendimento constante dos blocos cerâmicos da alvenaria pode acarretar danos materiais e corporais aos funcionários e visitantes - Fonte: Silvio Fogaça (2018)

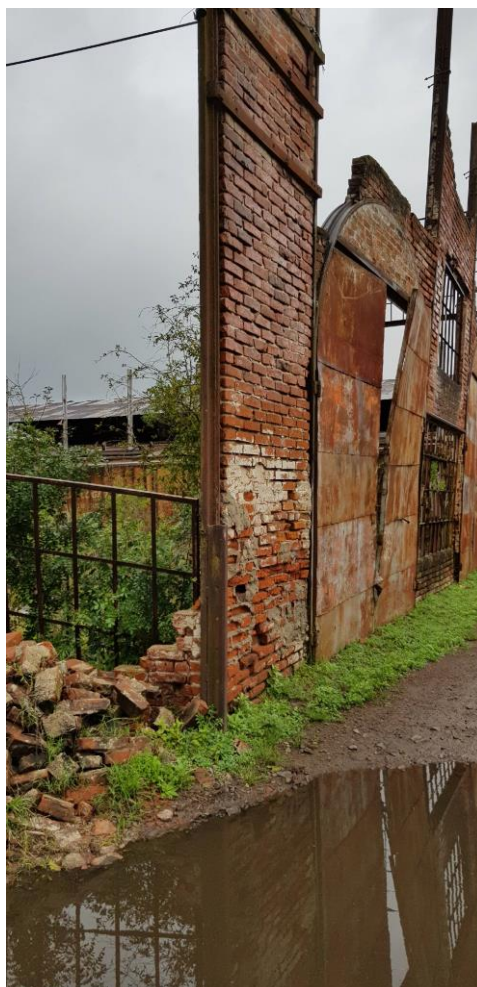
Apesar das ruínas estarem aparentemente solidificadas na mesma formatação a vários anos, devido a inexistência da cobertura, os painéis de fachadas sofrem pressões de vento para as quais não foram dimensionados, podendo ocasionar desmoronamentos e tombamentos sem alertas prévios.

Figura 54 - A falta de cobertura do espaço faz com que pressões de vento atuem diretamente sobre a estrutura de painéis remanescentes, gerando grande risco de desabamento - Fonte: Silvio Fogaça (2018)

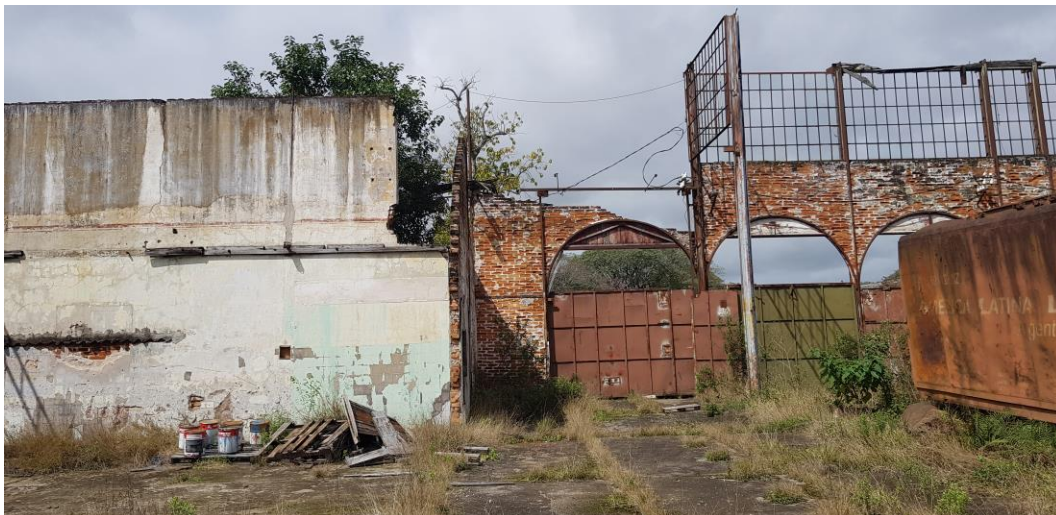
Figura 55 - A oxidação de todos os elementos metálicos da estrutura fragiliza a capacidade de sustentação da mesma, podendo acarretar em colapso dos painéis – Fonte: Silvio Fogaça (2018)

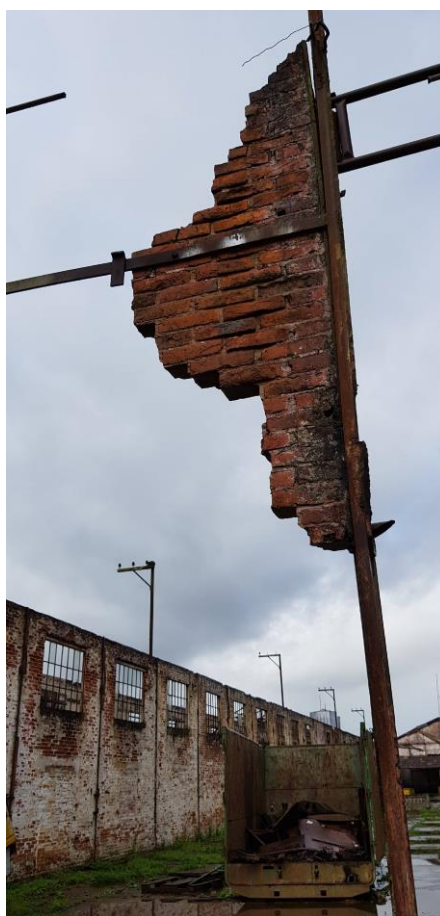
Figura 56 - O desprendimento dos blocos cerâmicos da estrutura metálica pode ocasionar danos materiais e corporais aos funcionários e visitantes - Fonte: Silvio Fogaça (2018)

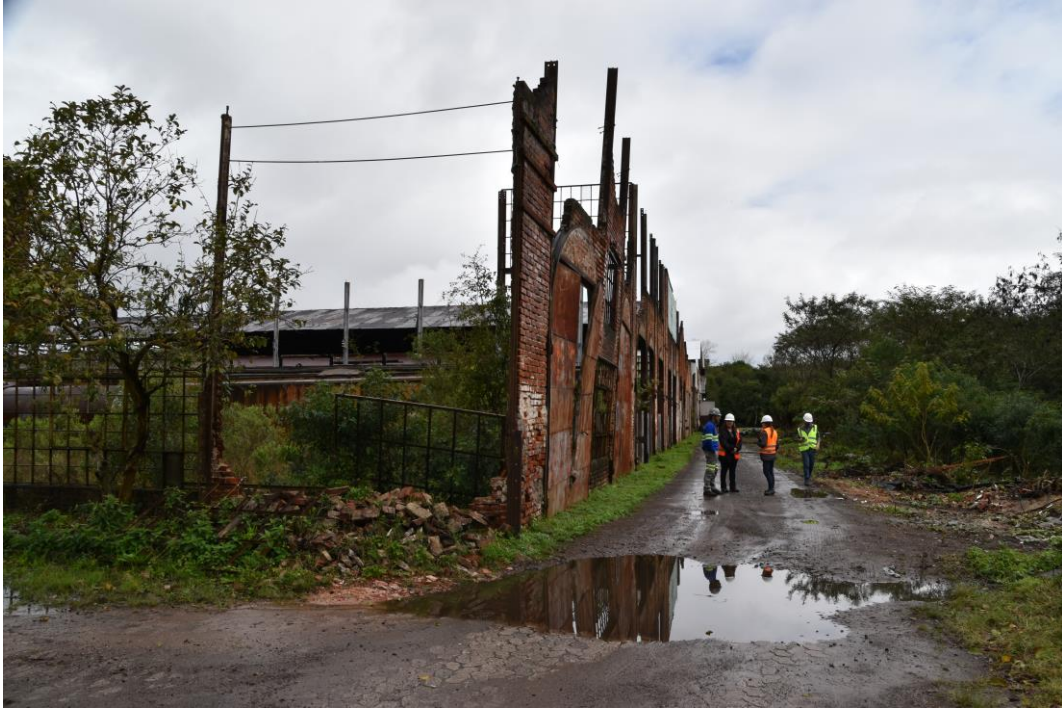
Figura 57 - A falta de cobertura do espaço faz com que pressões de vento atuem diretamente sobre a estrutura de painéis remanescentes, gerando grande risco de desabamento - Fonte: Silvio Fogaça (2018)

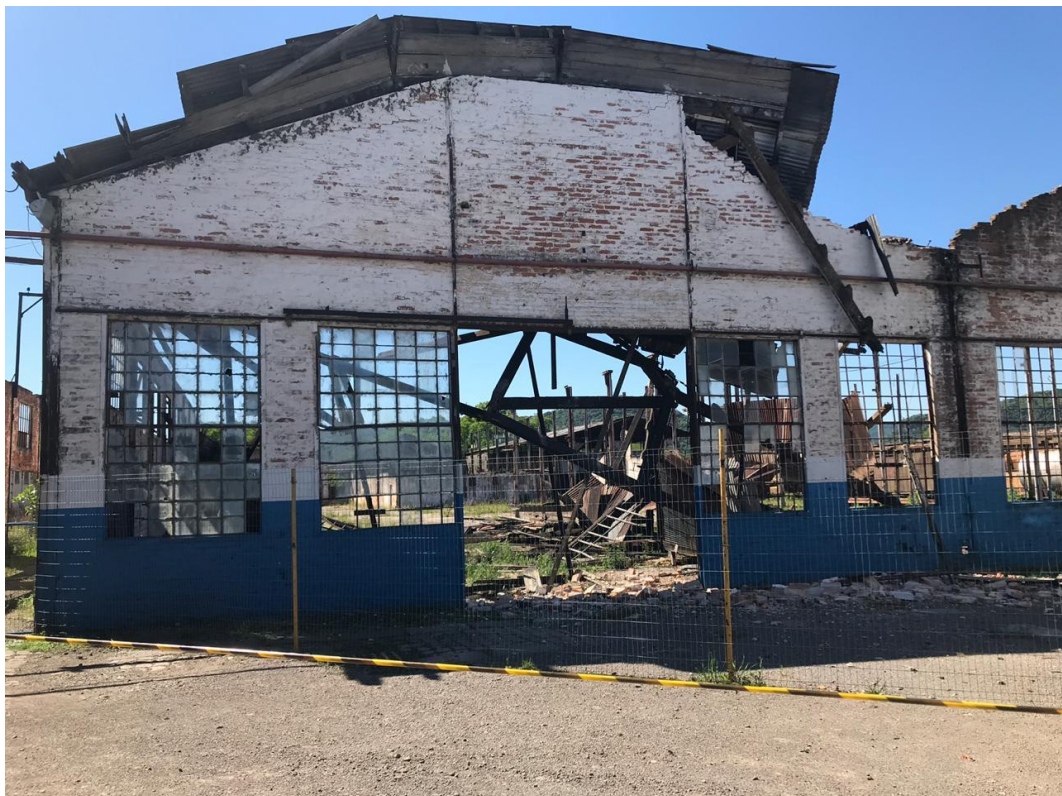
Figura 58 - Recentemente a cobertura da área da carpintaria entrou em colapso devido a fortes ventos que assolaram o complexo – Fonte: Rumo Logística (2018)
