# INVENTÁRIO de identificação de bens imóveis de SANTA MARIA/RS

1. **FINALIDADE:** Inventário de Registro - Tombamento

2. **CÓDIGO:** 120700-0/INV2025

3.7. **Denominação:** Igreja Metodista Central

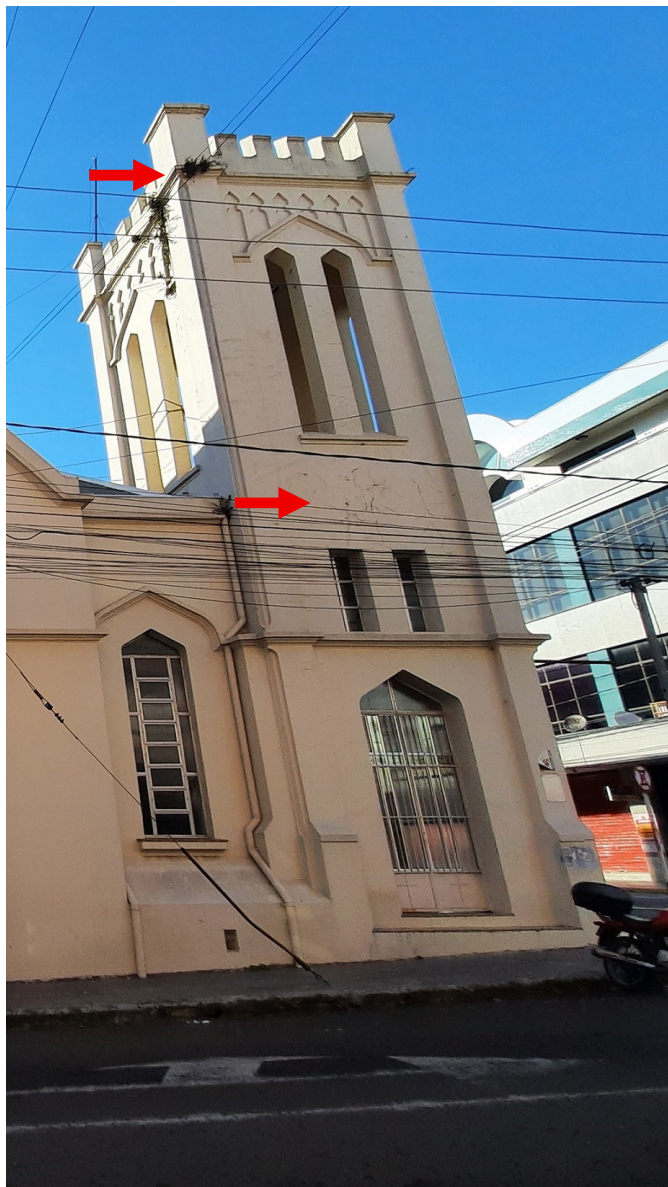
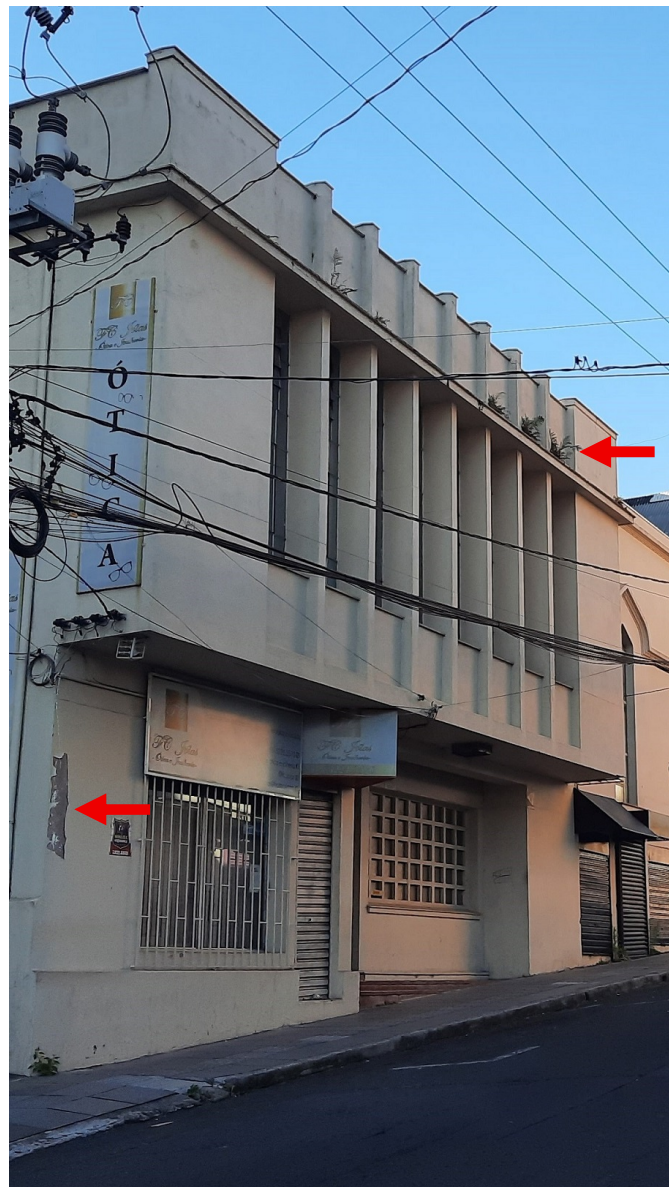
Foram constatadas patologias pontuais, em sua maioria no Edifício Educacional. Externamente há presença de vegetação nas fachadas da torre do Templo, nas fachadas do Edifício Educacional e no terraço, trincas e acúmulo de sujidade no terraço e descascamentos pontuais de pintura nas fachadas. Internamente existem manchas de umidade na laje de teto do Salão Social, descascamentos pontuais de pintura e rodapés de madeira deteriorados no Edifício Educacional.

**Figuras 69 e 70:** Presença de vegetação e descascamento de pintura nas fachadas.  
Fonte: FAGUNDES, Renata M. (2025).

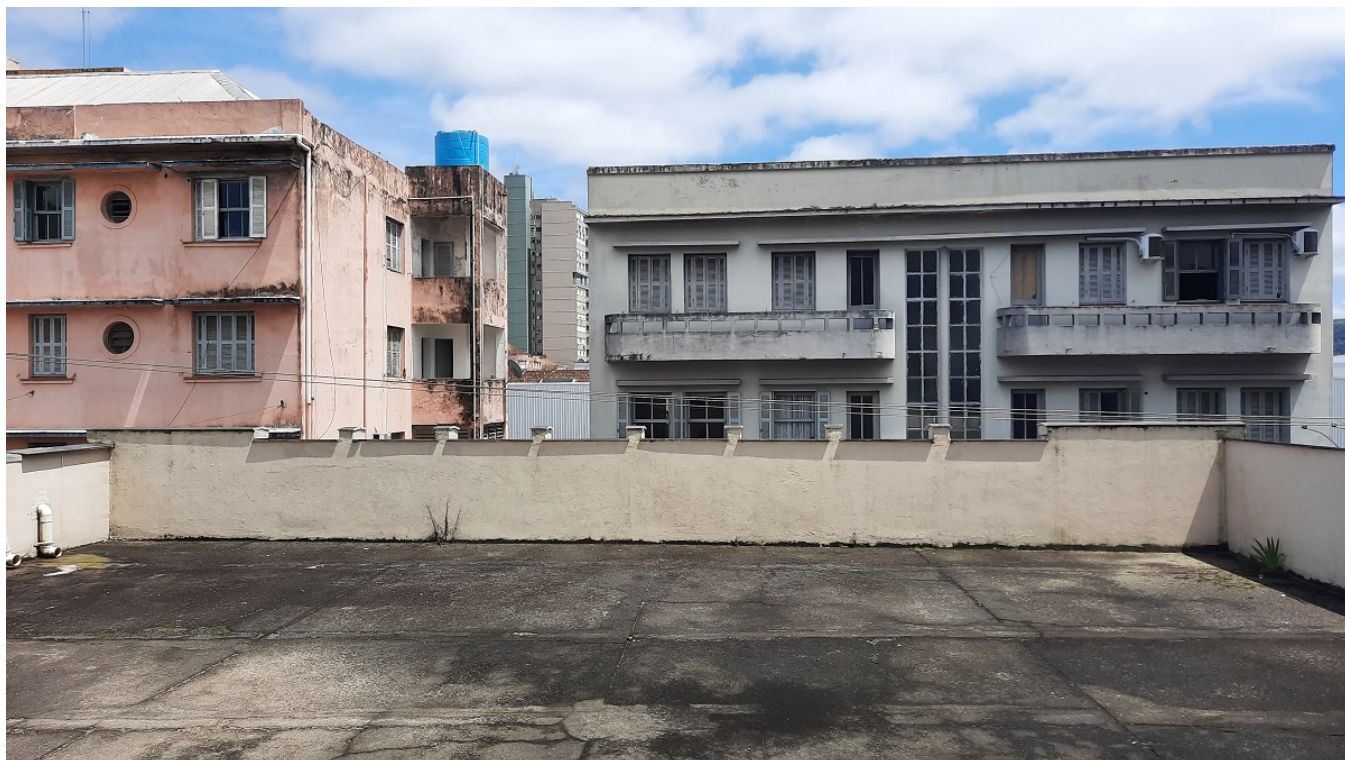
**Figura 71:** Vegetação, sujeidade e trincas no terraço do Edifício Educacional.  
Fonte: FAGUNDES, Renata M. (2023).

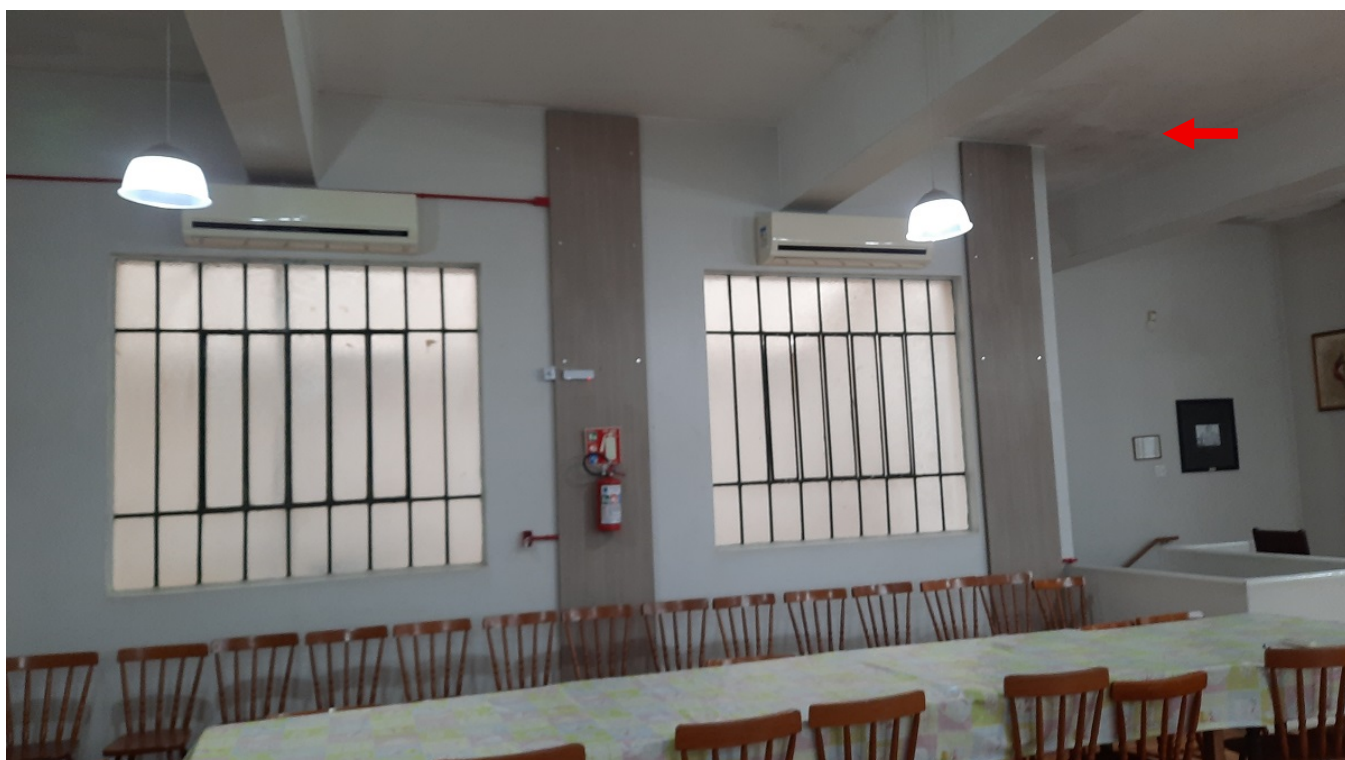
**Figura 72:** Manchas de umidade na laje de teto do Salão Social.  
Fonte: FAGUNDES, Renata M. (2023).

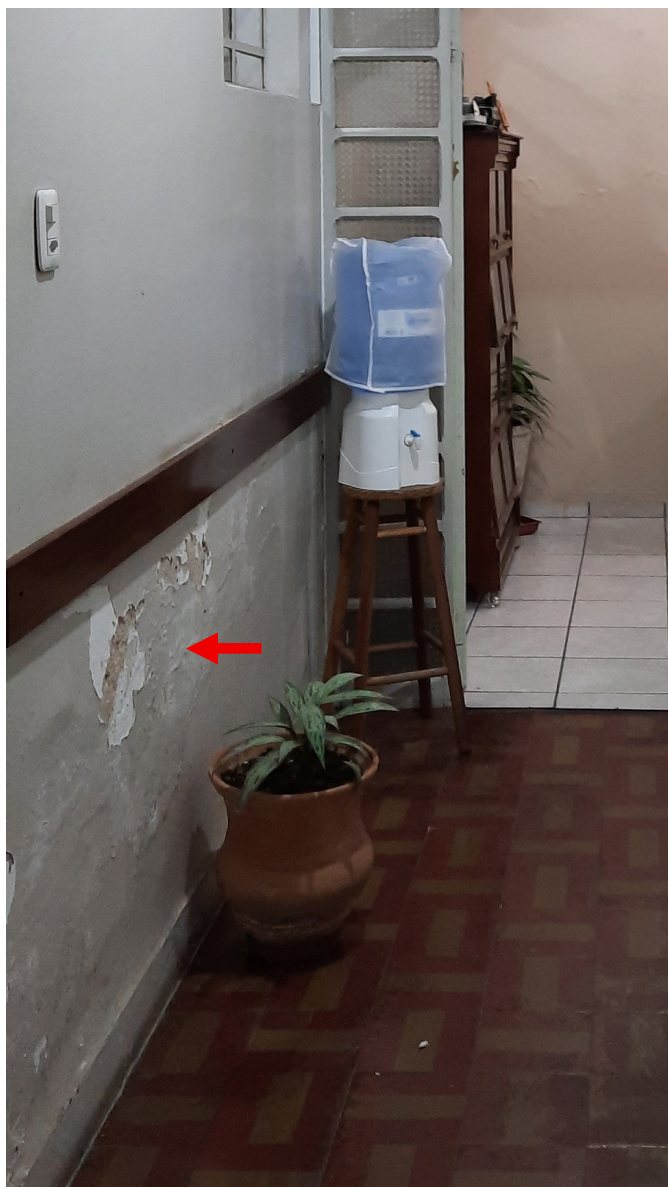
**Figura 73:** Descascamento de pintura no Edifício Educacional.  
Fonte: FAGUNDES, Renata M. (2023).

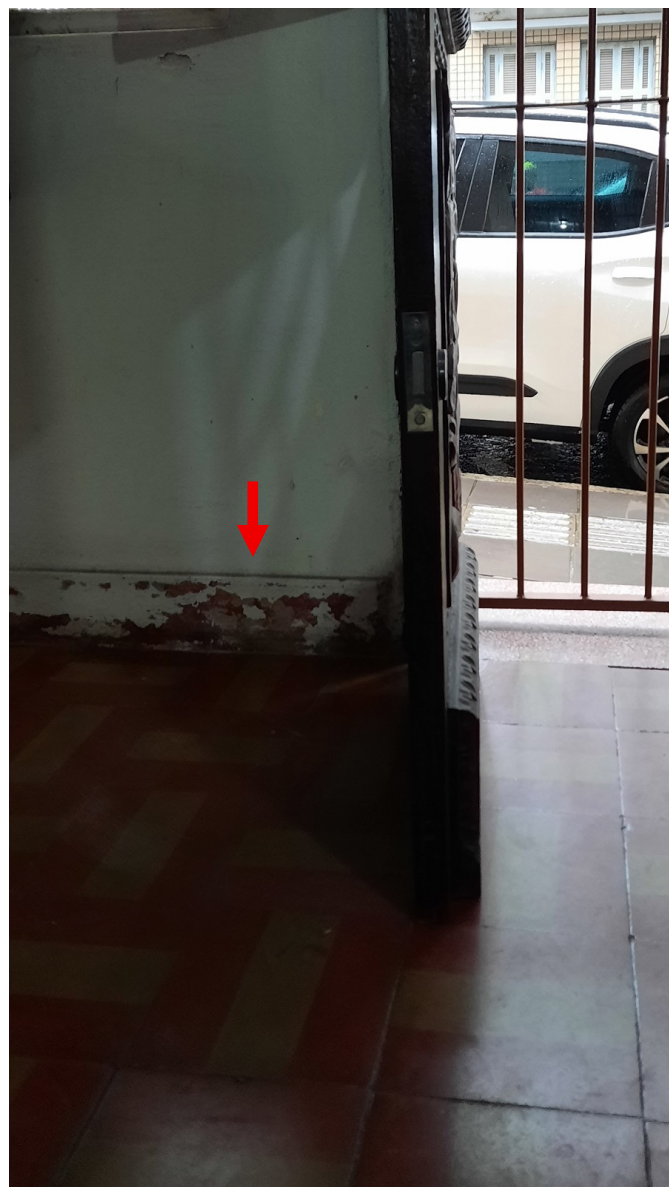
**Figura 74:** Rodapé de madeira deteriorado no Edifício Educacional.  
Fonte: FAGUNDES, Renata M. (2023).
