SARKIS

Engenharia Estrutural
Projeto e Consultoria

Anexo I

Pavimento Subsolo

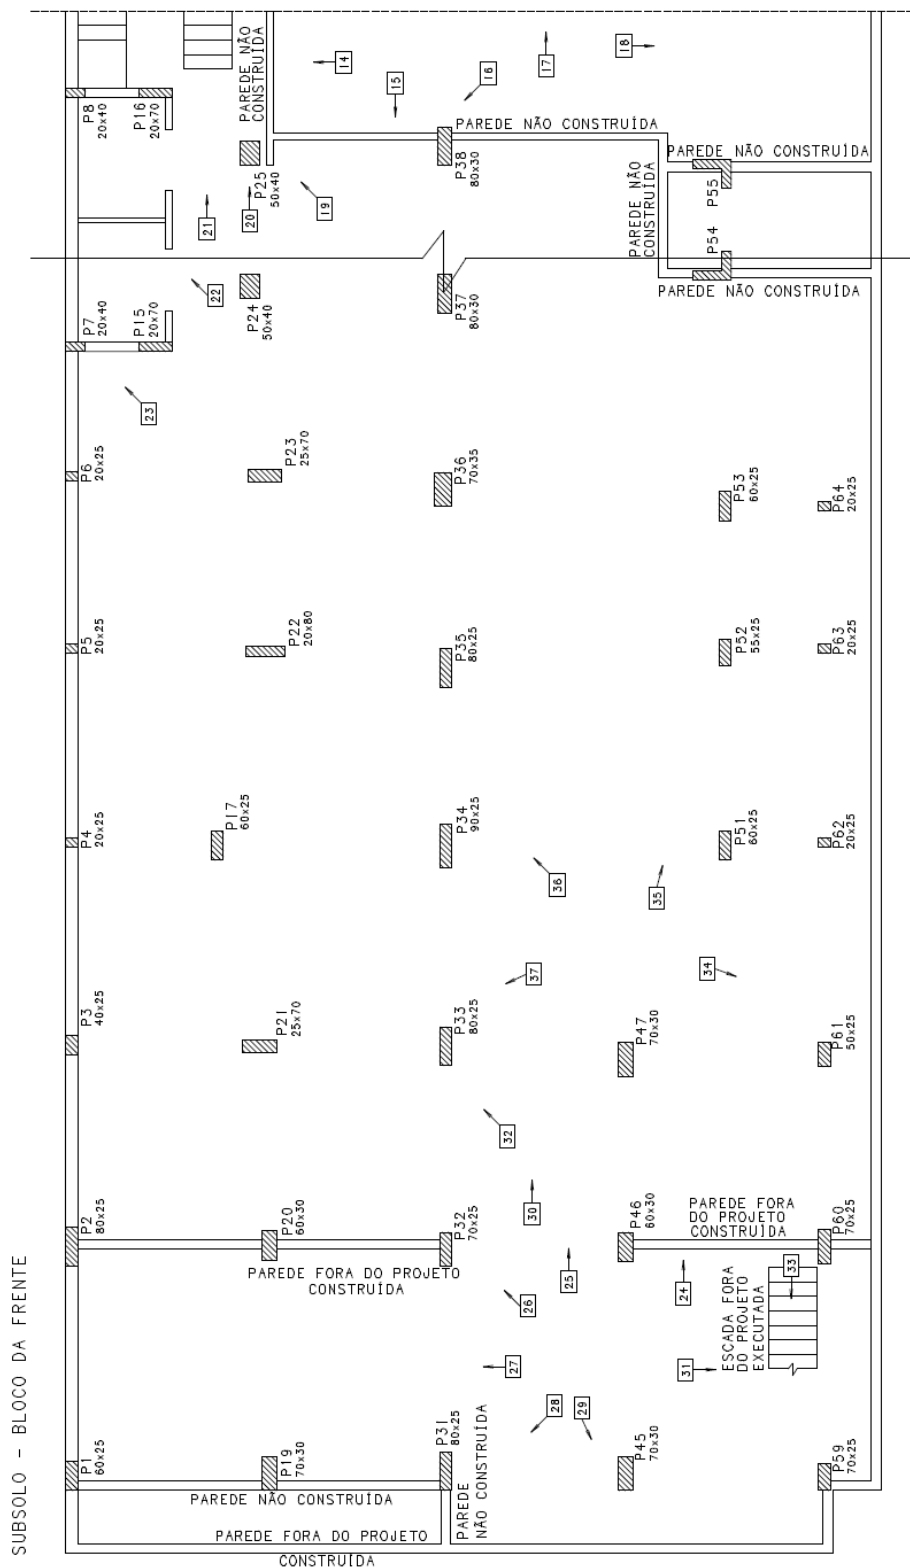
Figura 01 - Planta baixa bloco da frente com locação das fotos

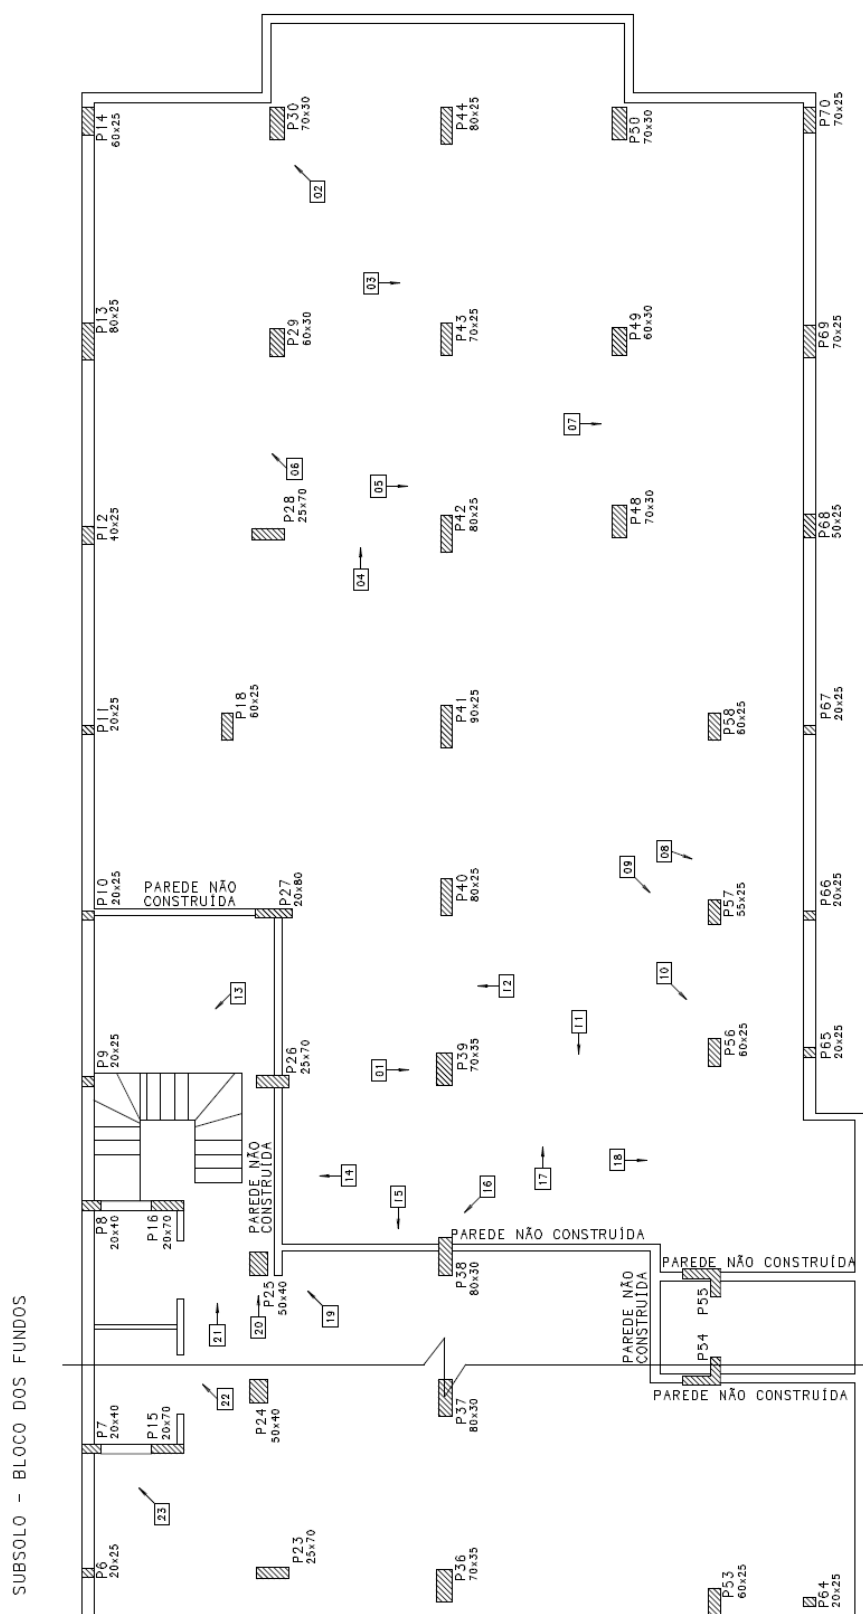
Figura 02 - Planta baixa Bloco dos Fundos com locação das fotos

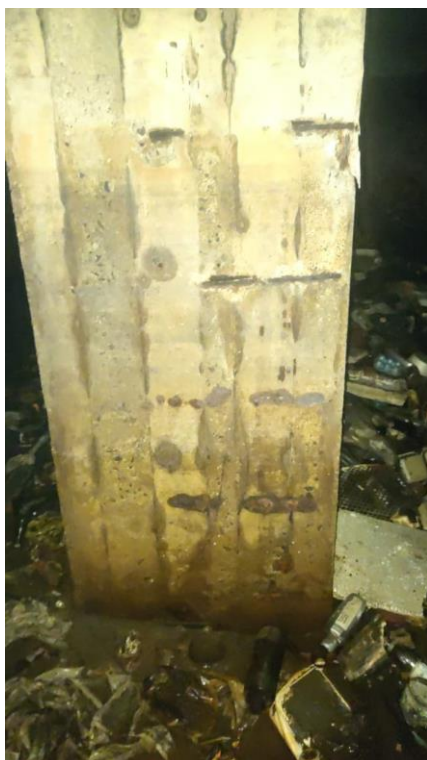
Foto 01 – P39 com leve oxidação dos estribos. Tipo c

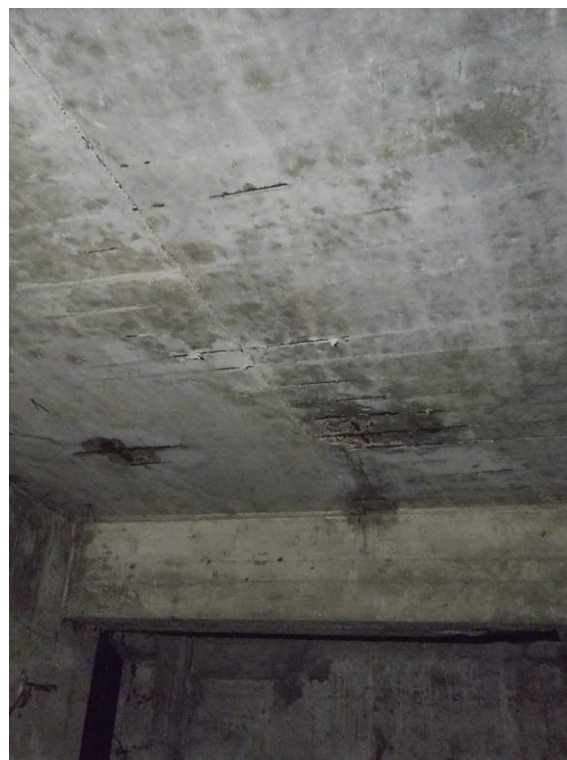
Foto 02 – Armadura afetada em uma pequena região. Tipo a

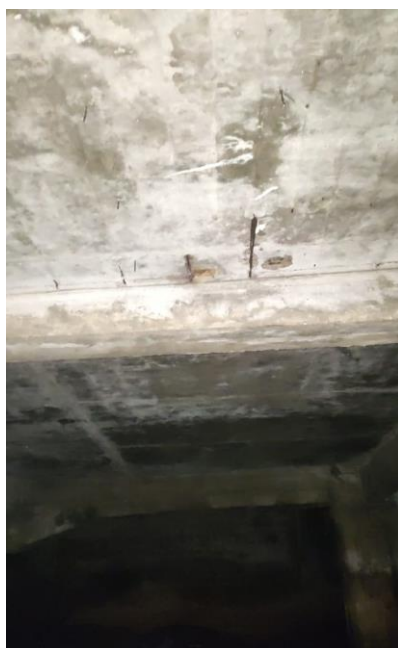
Foto 03 – Tipo a

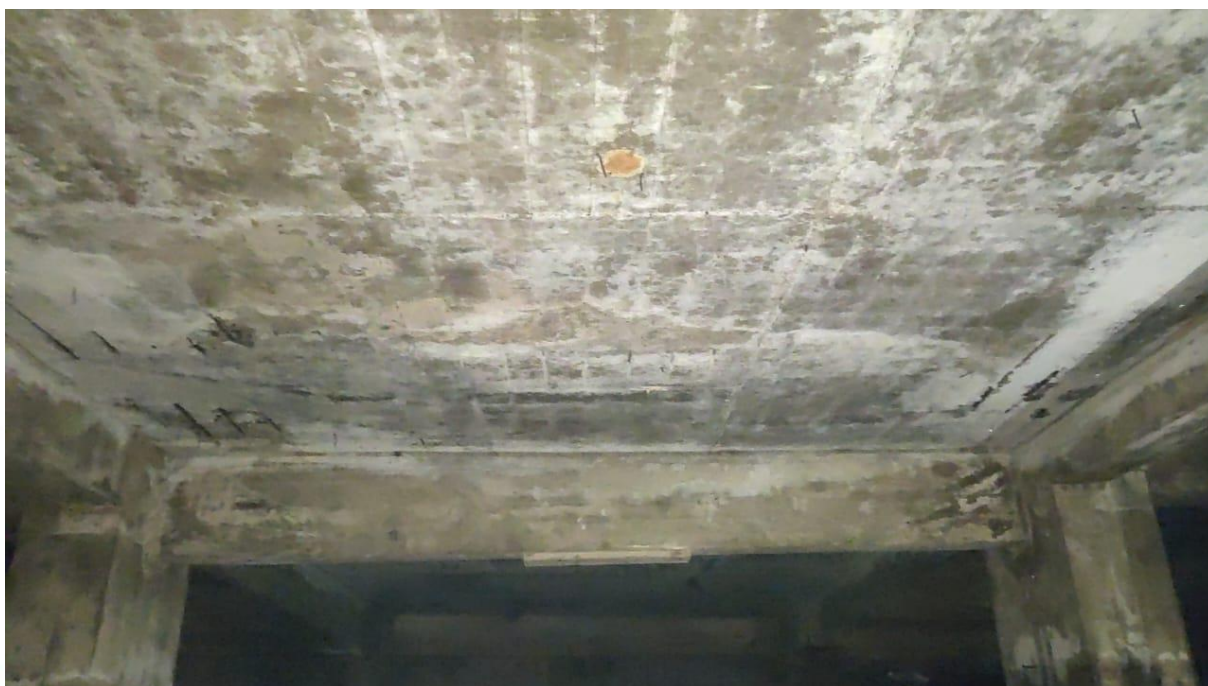
Foto 04 – Armaduras expostas em duas pequenas regiões. Tipo a.

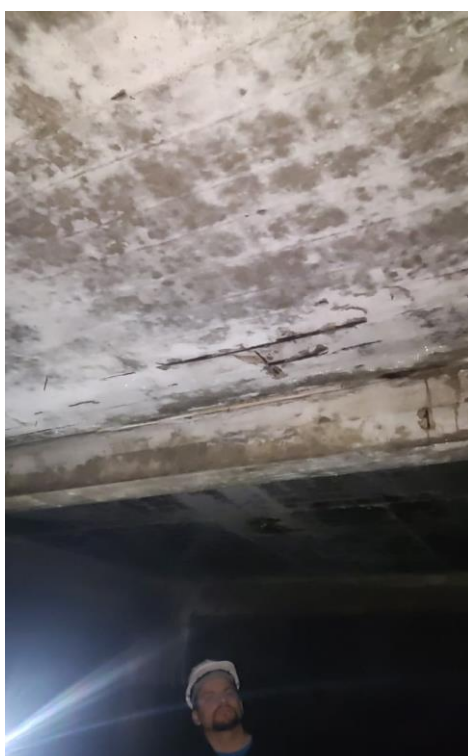
Foto 05 – Armadura da laje – Tipo a - e da viga Tipo b - afetadas em uma pequena região.

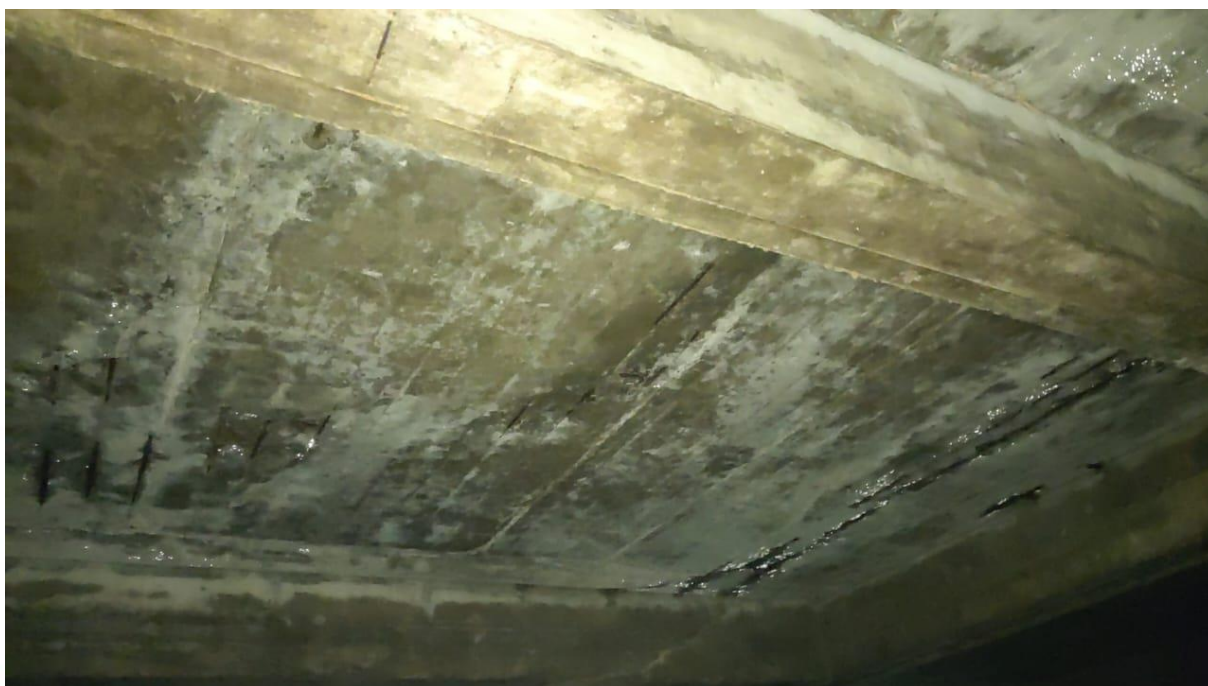
Foto 06 – Armadura da laje afetada em duas regiões, mas com orientação em um mesmo sentido. Tipo a.

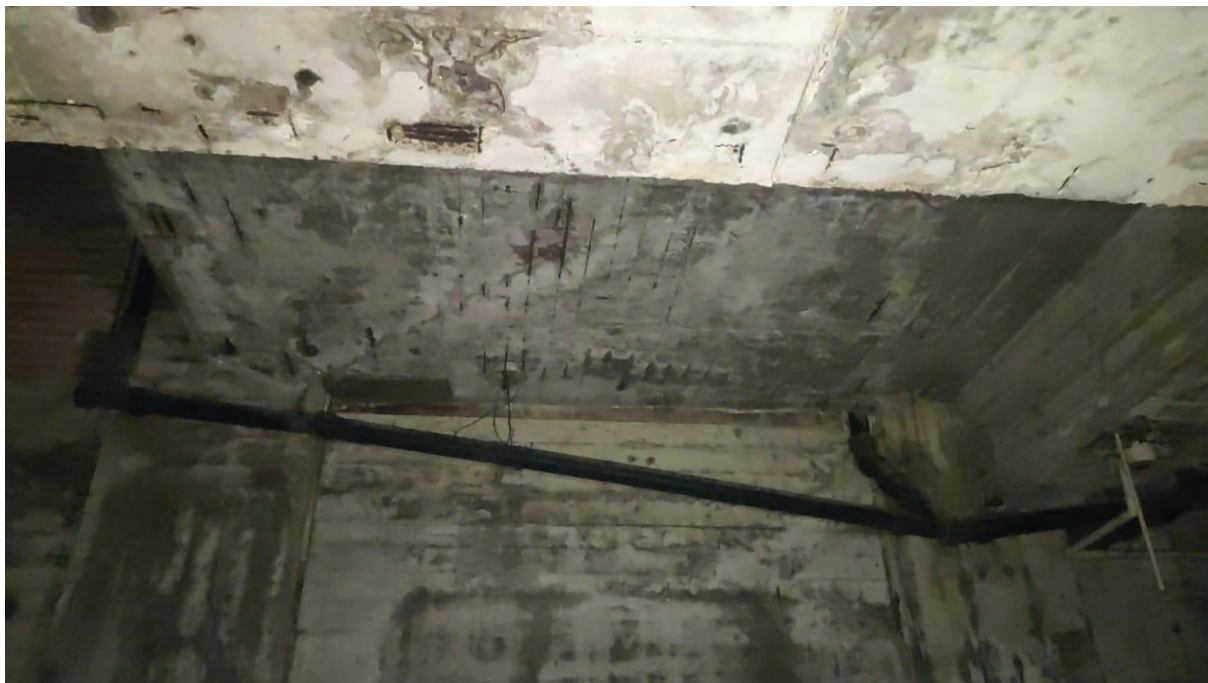
Foto 07 – Tipo a

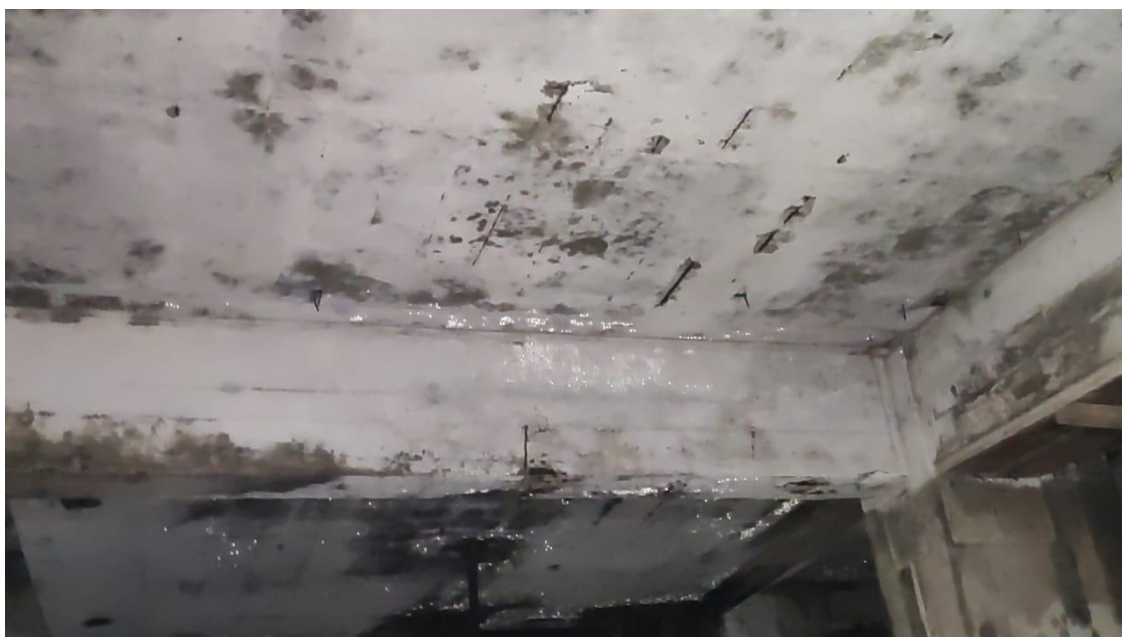
Foto 08 – Pouca armadura da laje afetada. Tipo a.

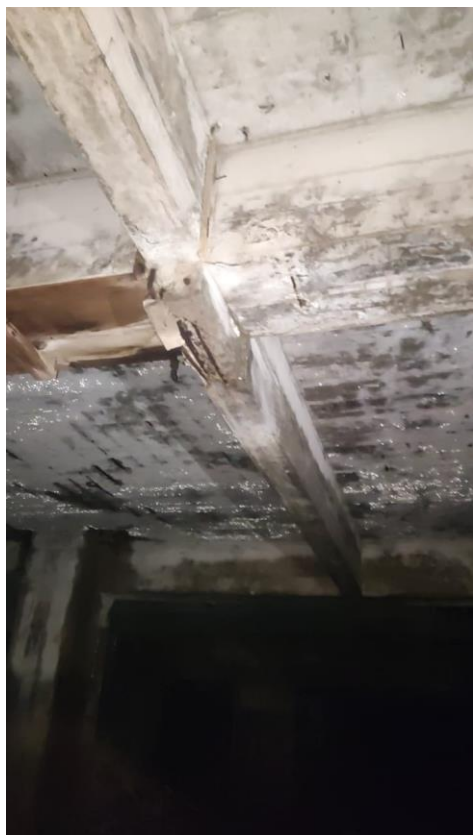
Foto 09 – Restos de madeira da forma e armaduras afetadas na ligação das vigas. Tipo b

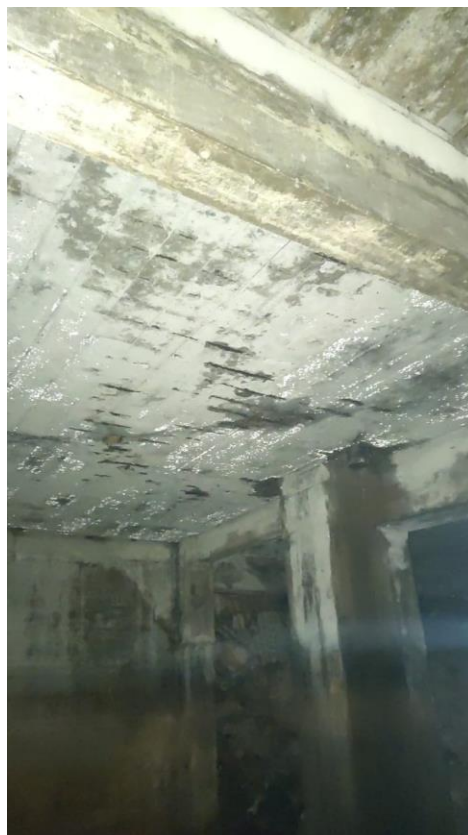
Foto 10 – Tipo a

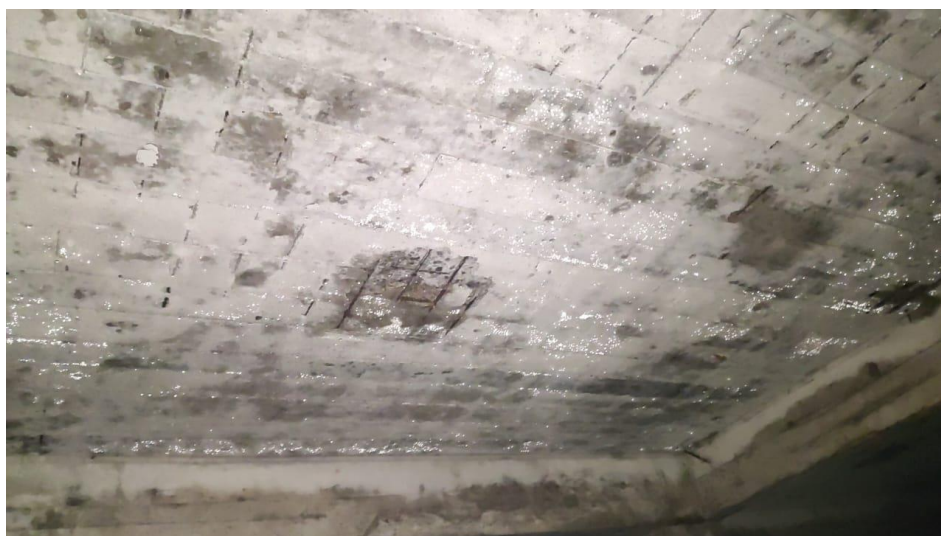
Foto 11 – Exposição de abertura no concreto de cobertura. Tipo e

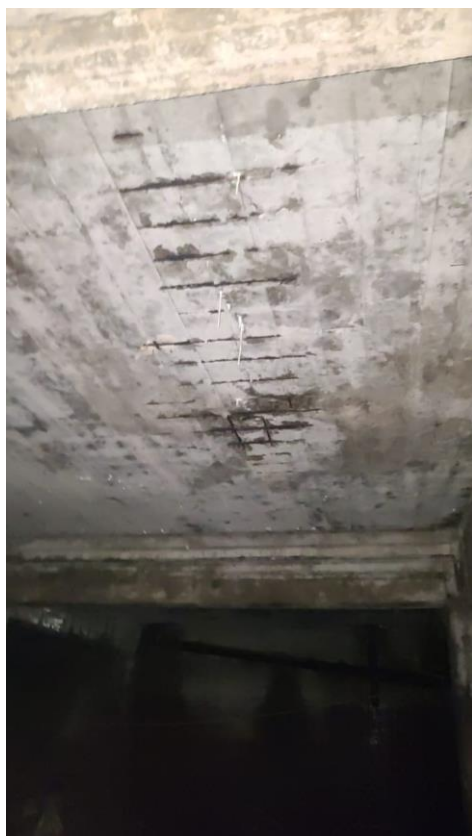
Foto 12 – Tipo a

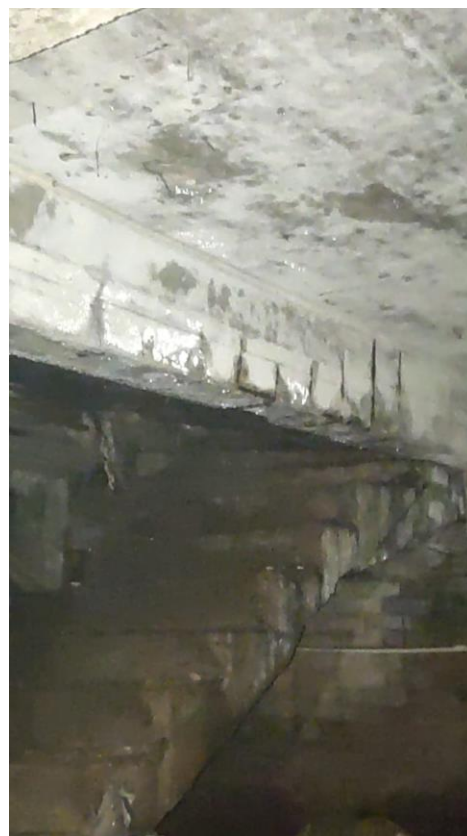
Foto 13 – Armadura de estribo em uma das faces exposta e da escada de acesso, ao lado do poço dos elevadores, desobstruída durante os exames. Tipo b

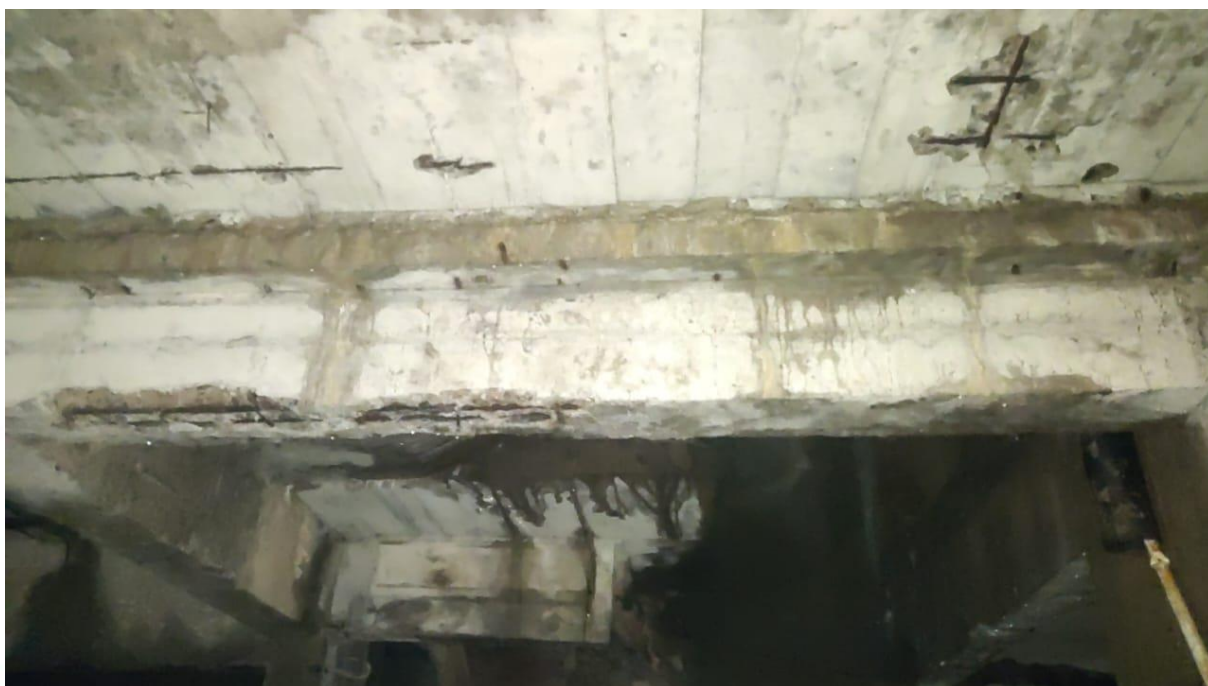
Foto 14 – Armadura na face inferior da viga exposta. Tipo b

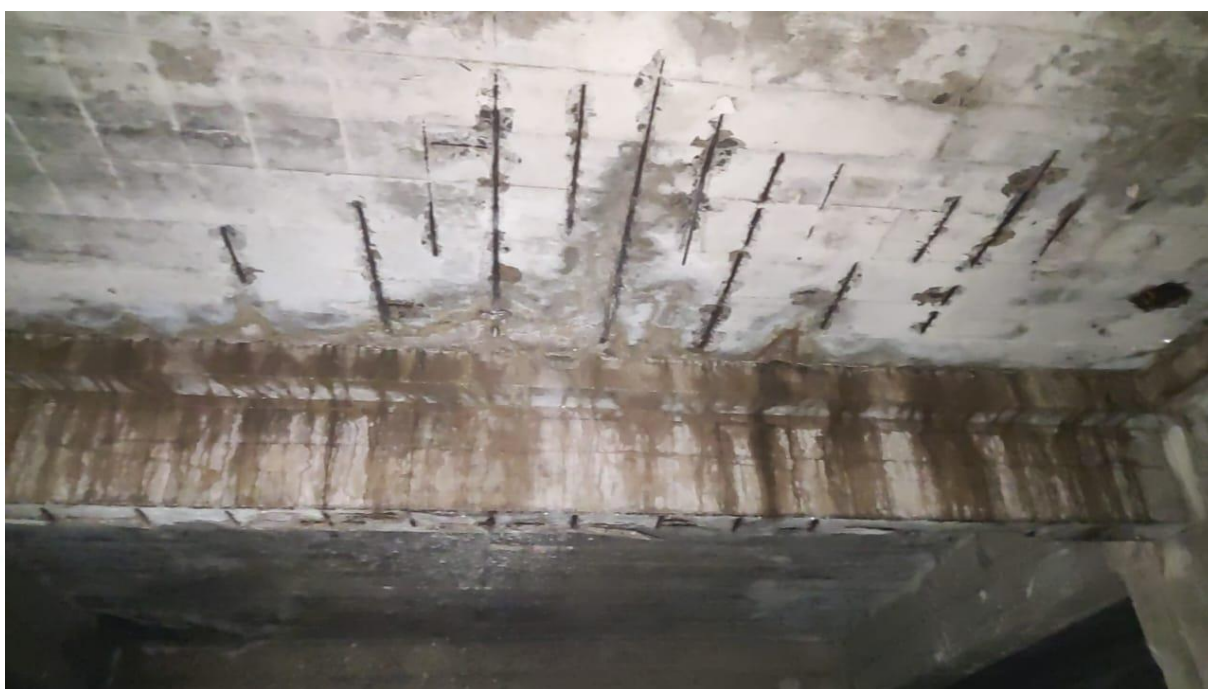
Foto 15 – Significativa armadura da laje afetada, mas com orientação em um mesmo sentido. Tipo a. Na viga Tipo b

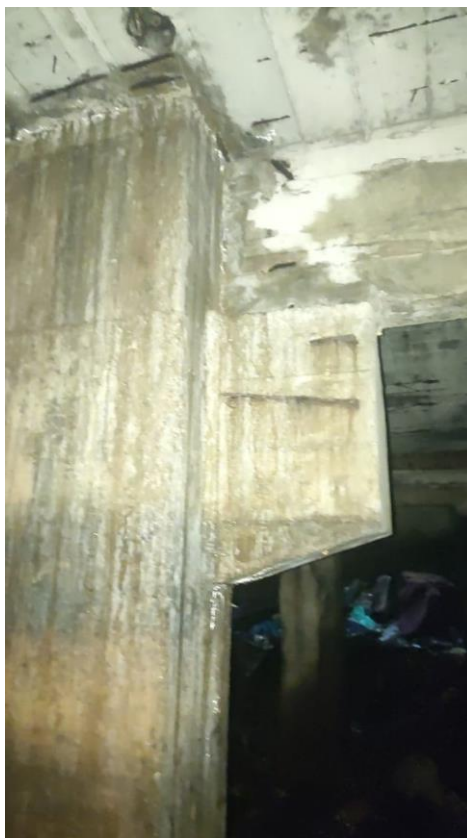
Foto 16 – Junta de dilatação em bom estado de conservação.

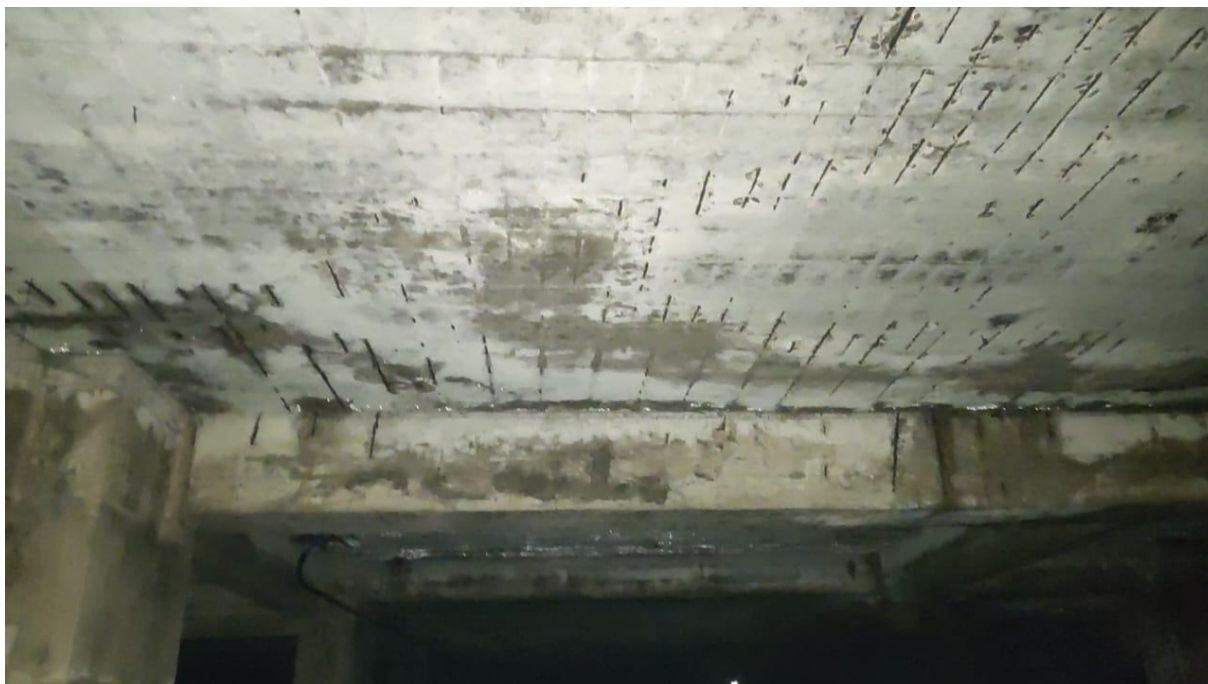
Foto 17 – Armadura exposta numa mesma direção. Tipo a

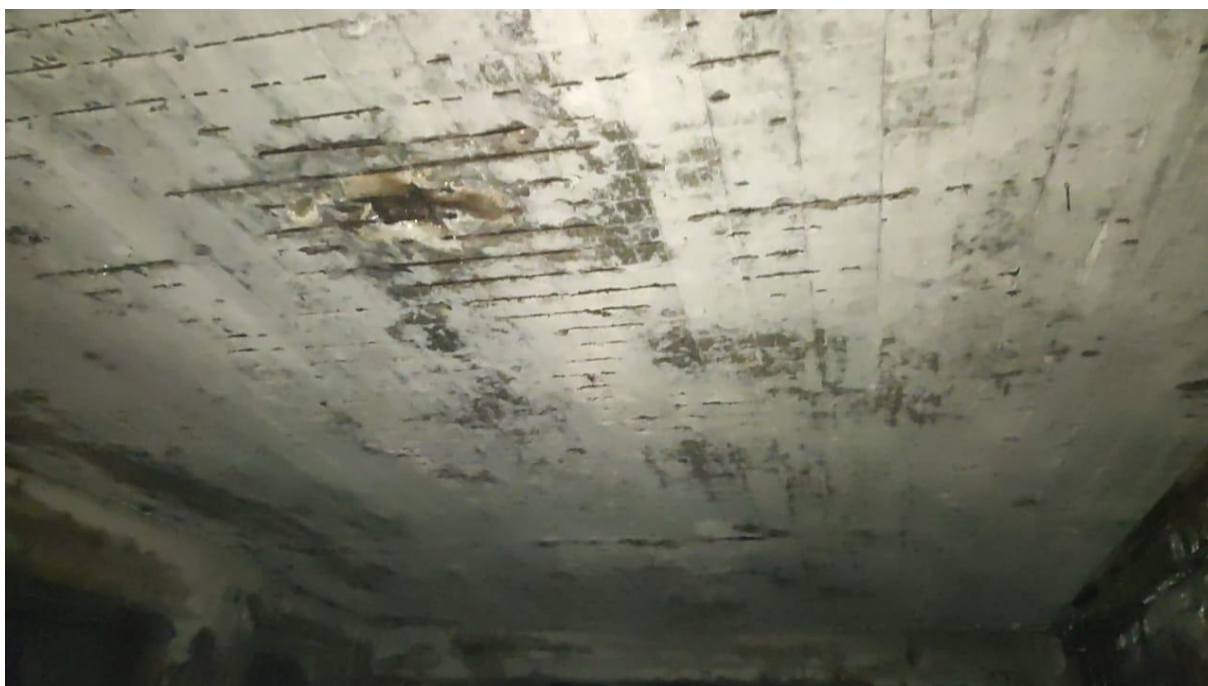
Foto 18 – Significativa armadura da laje afetada, mas com orientação em uma mesma direção. Tipo a.

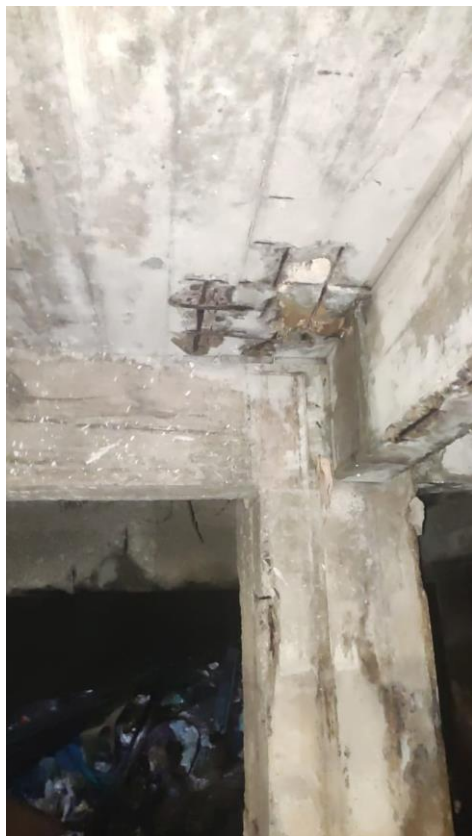
Foto 19 – Tipo a

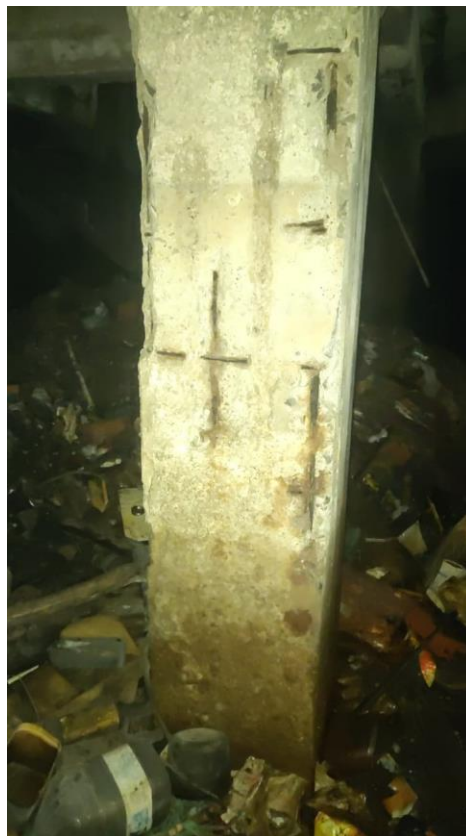
Foto 20 – Tipo c

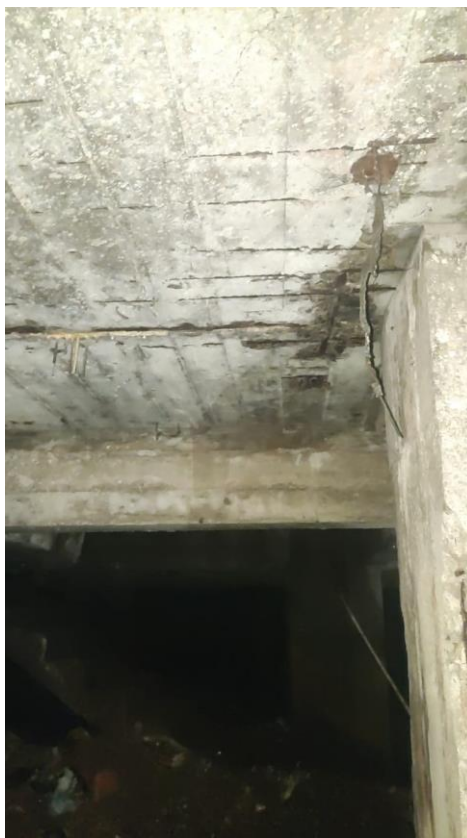
Foto 21 – Tipo a

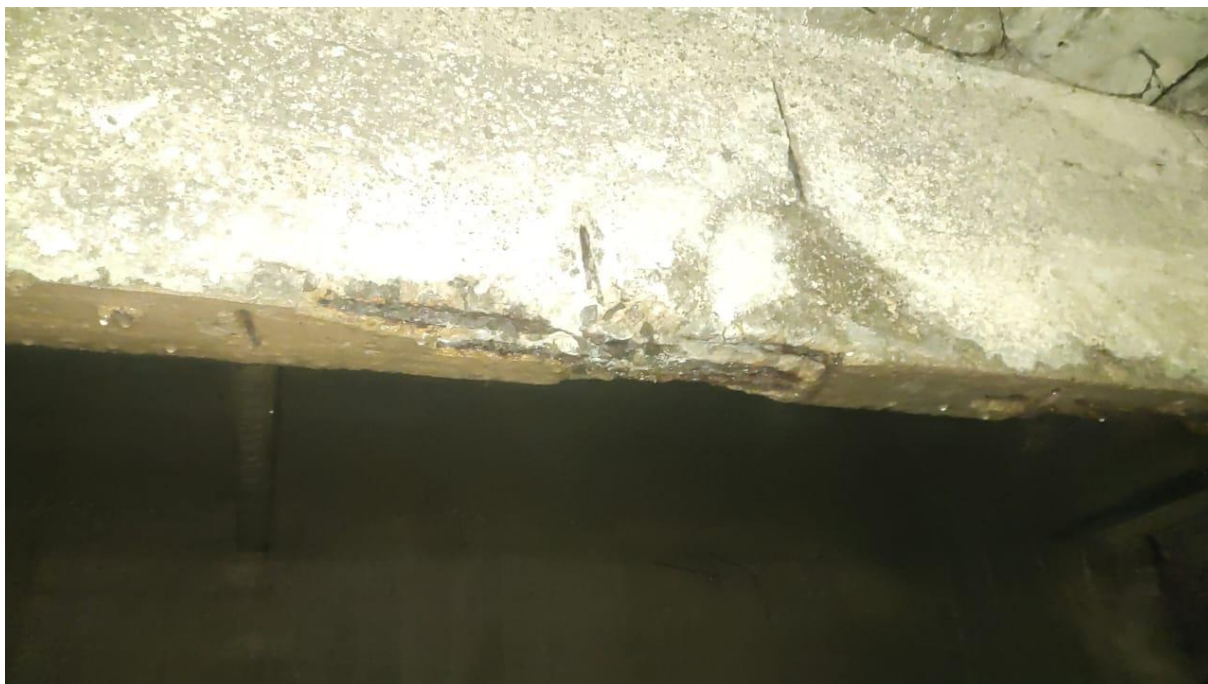
Foto 22 – Tipo b

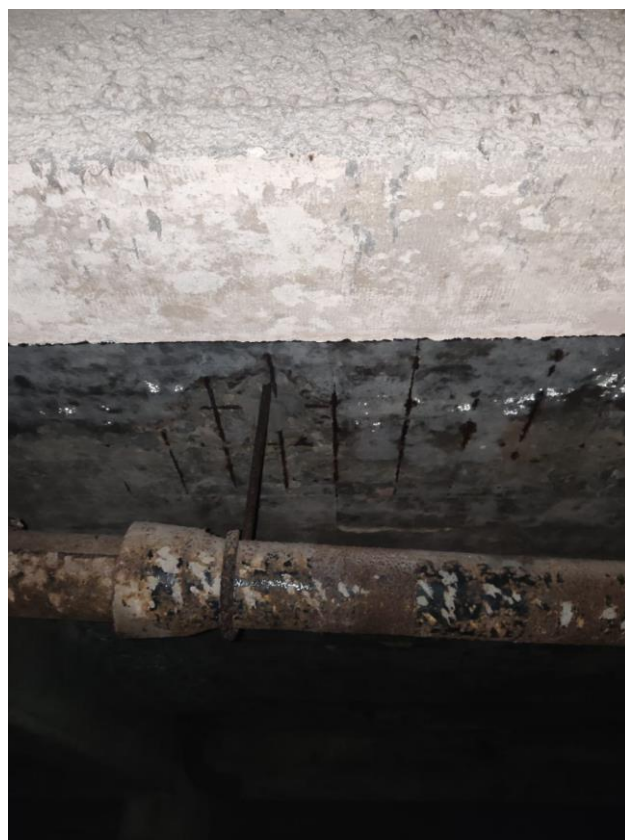
Foto 24 – Armadura de laje afetada
lixiviação do concreto. Tipo a

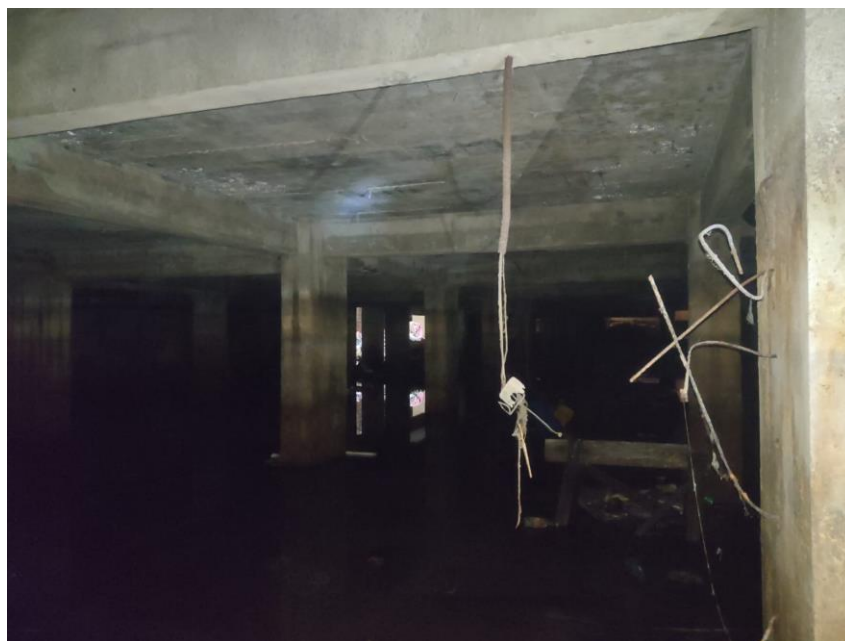
Foto 25 – Laje com apenas umidade e lixiviação sem armadura afetada
significativamente. Tipo a

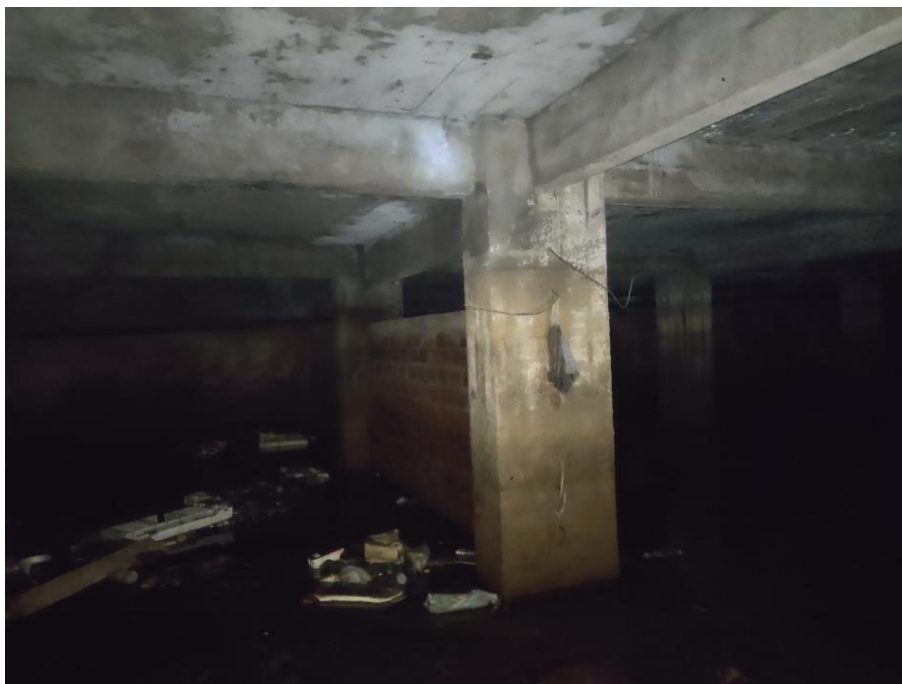
Foto 26 – Boa condição dos pilares no subsolo e parede fora do projeto

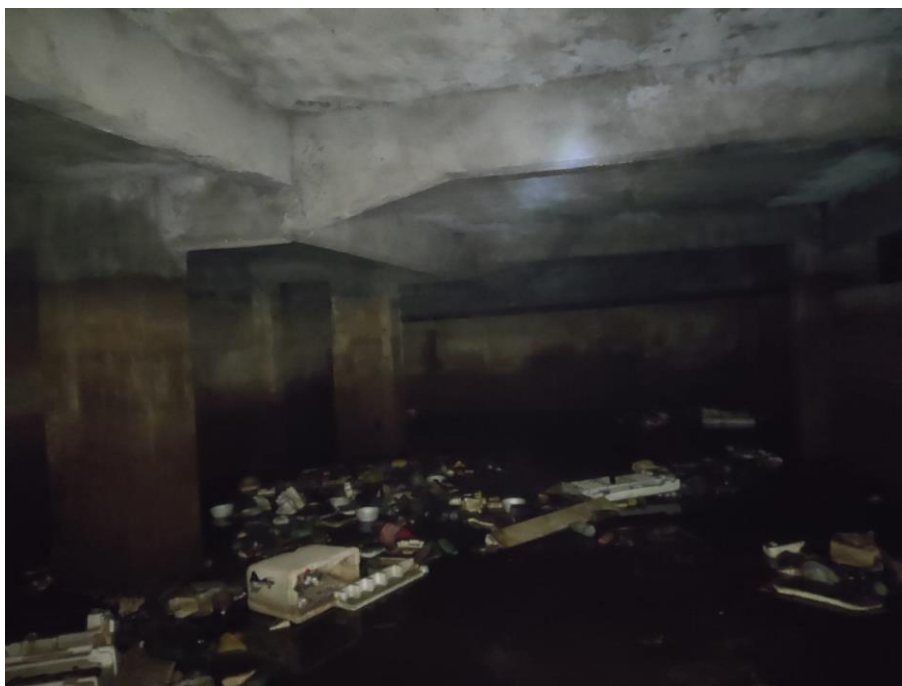
Foto 27 – Boa condição dos pilares no subsolo

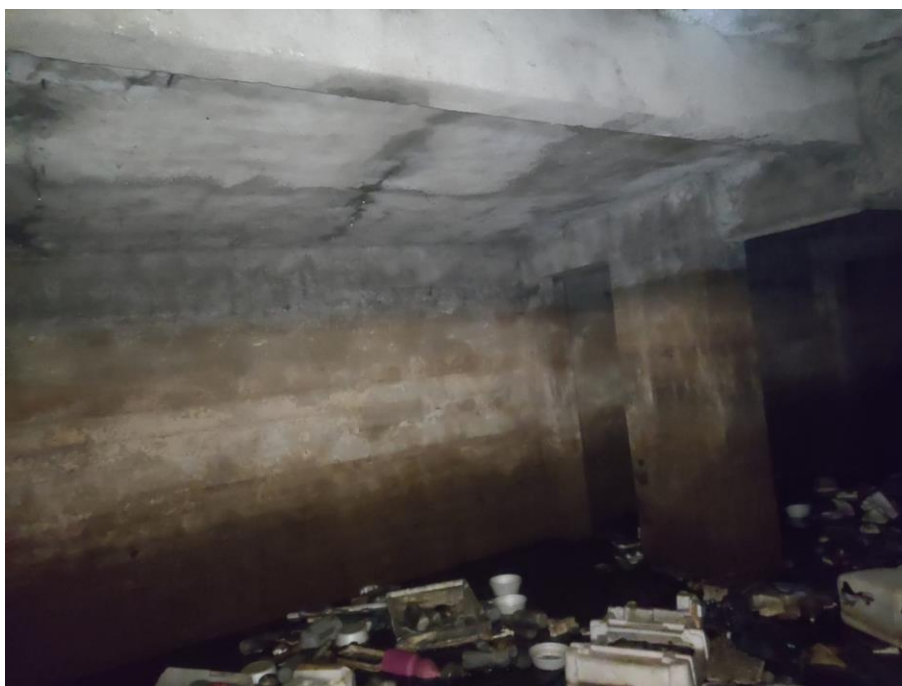
Foto 28 – Boa condição dos pilares e vigas no subsolo

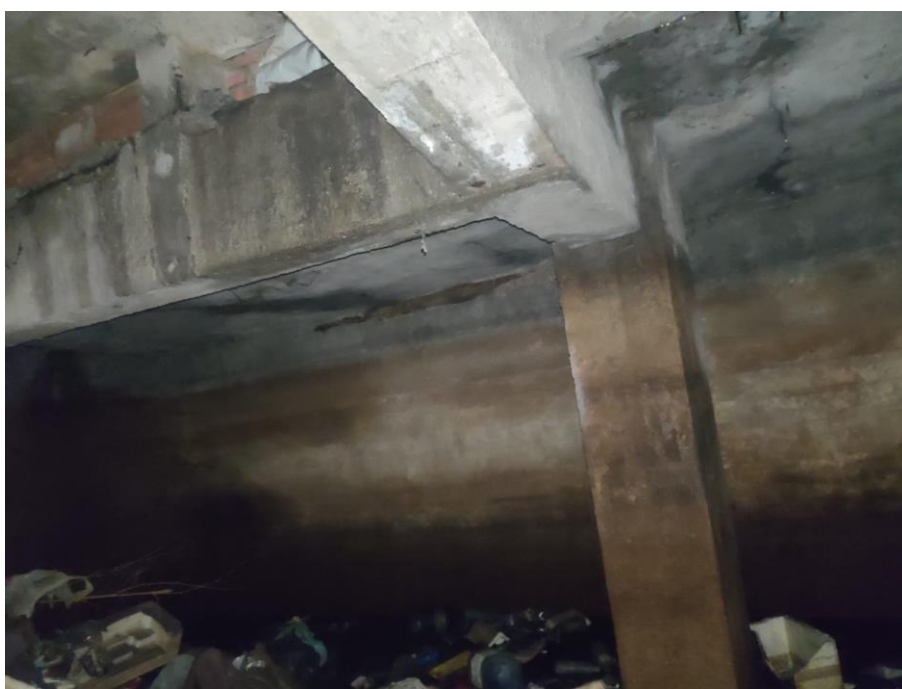
Foto 29 – Boa condição dos pilares e vigas no subsolo

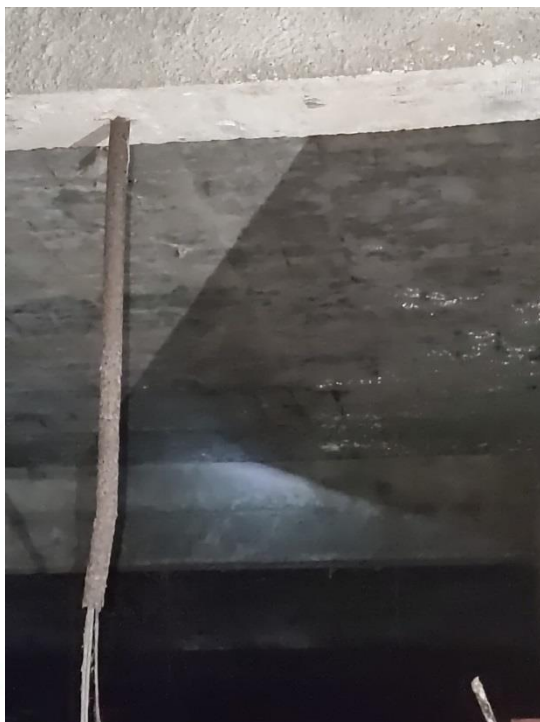
Foto 30 – Lixiviação da laje Tipo a

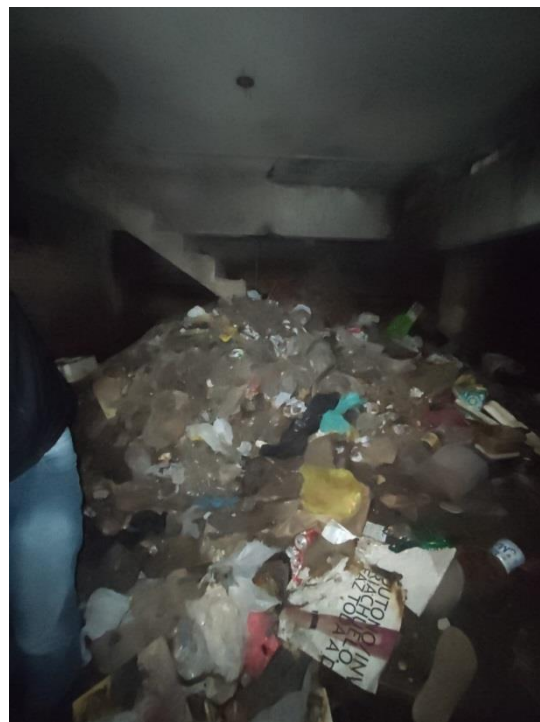
Foto 31 – Lixo acumulado

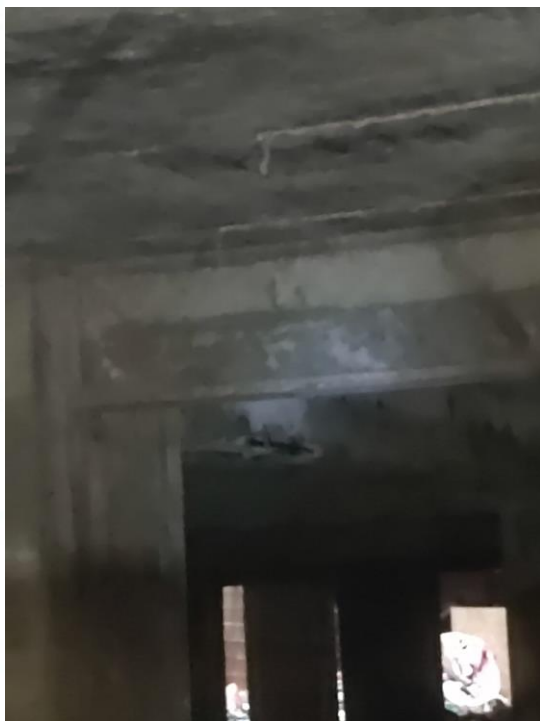
Foto 32 – Lixiviação da laje Tipo a e
armadura de viga exposta Tipo b

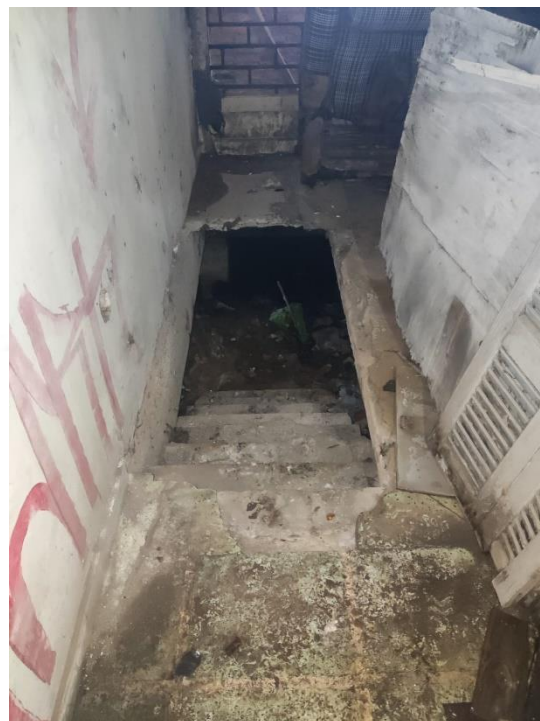
Foto 33 – Escada fora de projeto
parcialmente desobstruída para
acessar o subsolo.

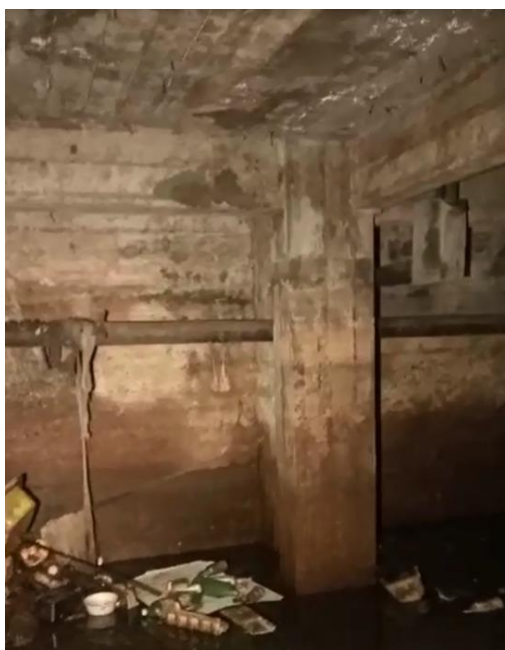
Foto 34 – Boa condição do subsolo

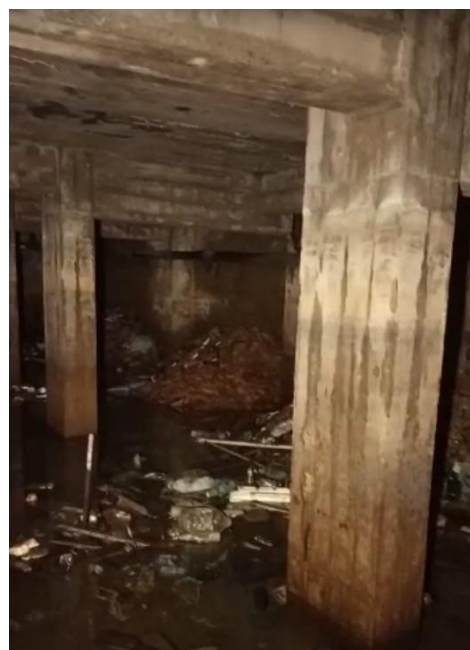
Foto 35 - Boa condição do subsolo

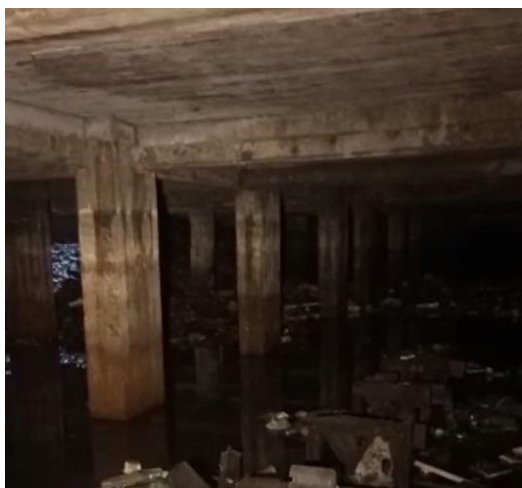
Foto 36 - Boa condição do subsolo

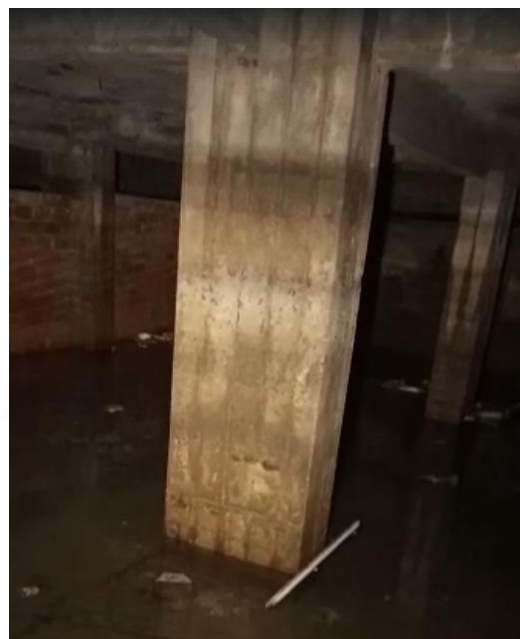
Foto 37 - Boa condição do subsolo
