LAUDO ESTRUTURAL

Obra: **Edifício Galeria Rio Branco**

Cliente: Prefeitura Municipal de Santa Maria

Local: Avenida Rio Branco, 465

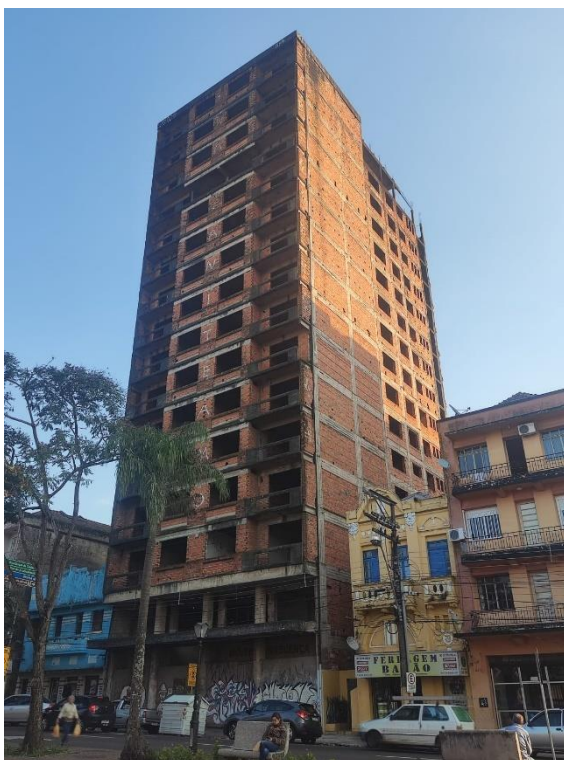
construídas todas as paredes internas previstas no projeto arquitetônico. No décimo pavimento tipo a parede da fachada principal (Avenida Rio Branco) também não foi construída (Figura 1).

Figura 1 – Foto nordeste da fachada principal

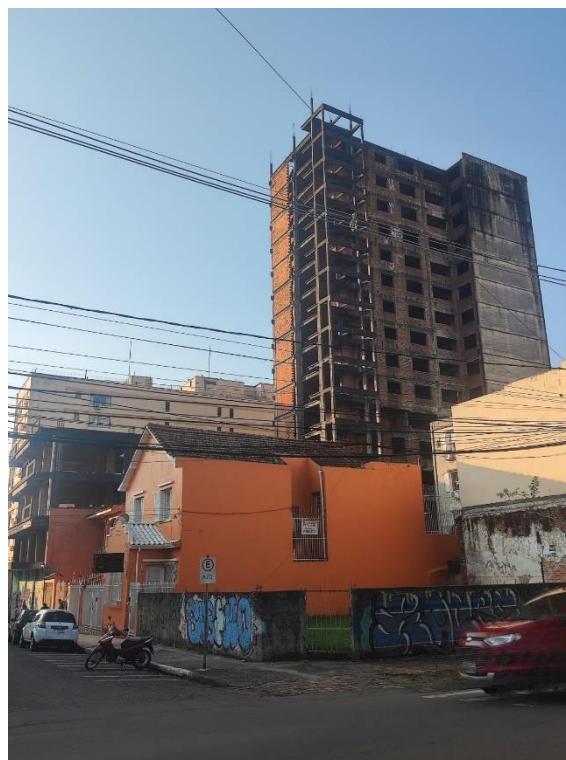
Figura 2 – Foto sul do bloco da Frente

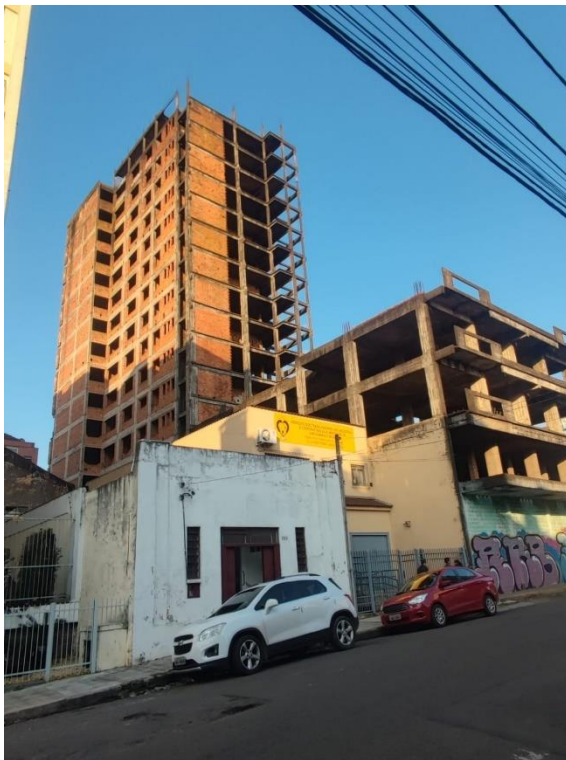
Figura 3 – Foto noroeste da fachada dos fundos

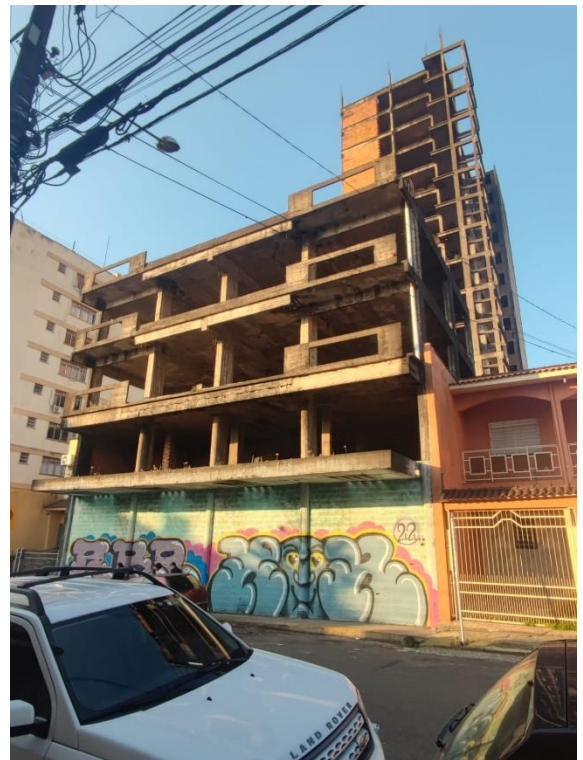
Figura 4– Foto sudoeste da fachada dos fundos

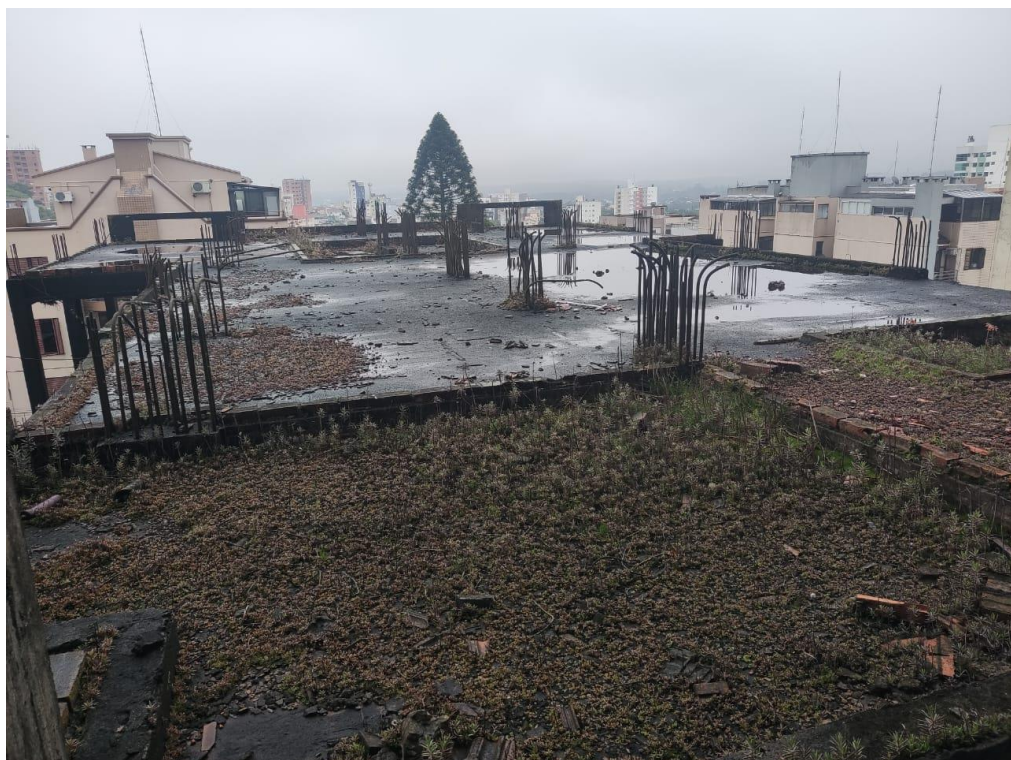
Figura 5 – Detalhe das armaduras de espera bloco dos fundos

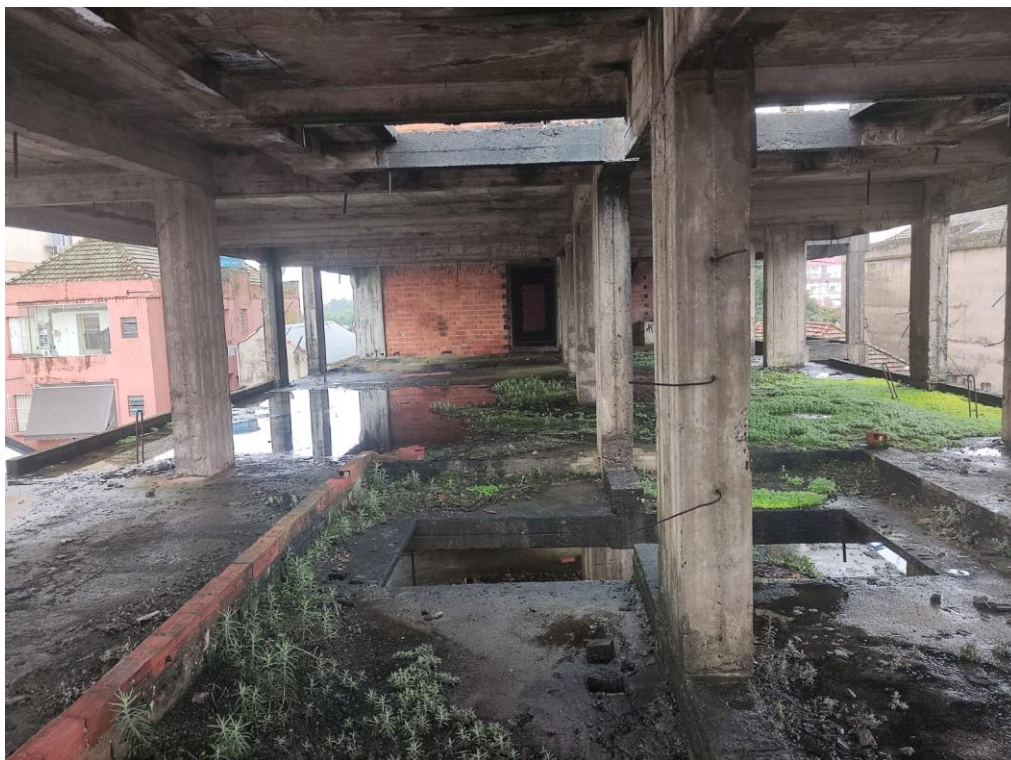
Figura 6 – Foto dos pórticos do bloco dos fundos

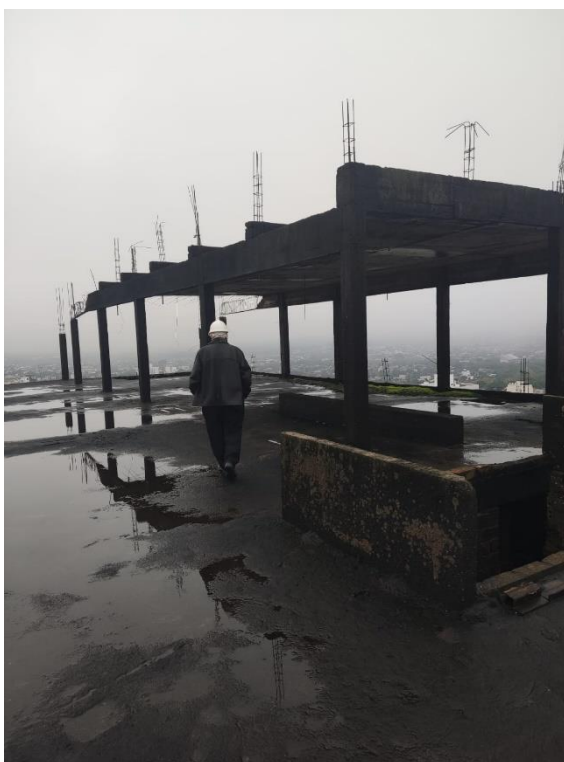
Figura 7 – Foto da laje do terraço

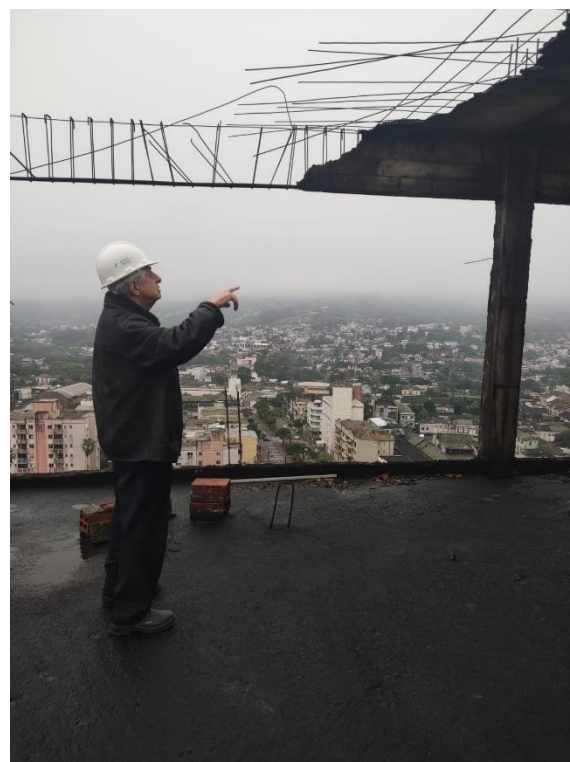
Figura 8 – Foto da laje do terraço

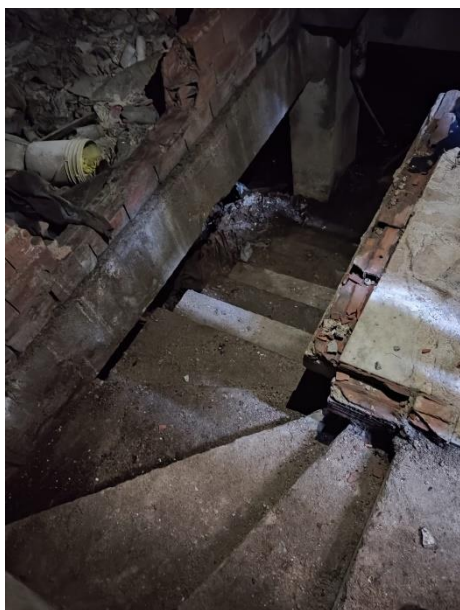
Figura 9 – Escada de acesso ao subsolo, próxima ao elevador desobstruída

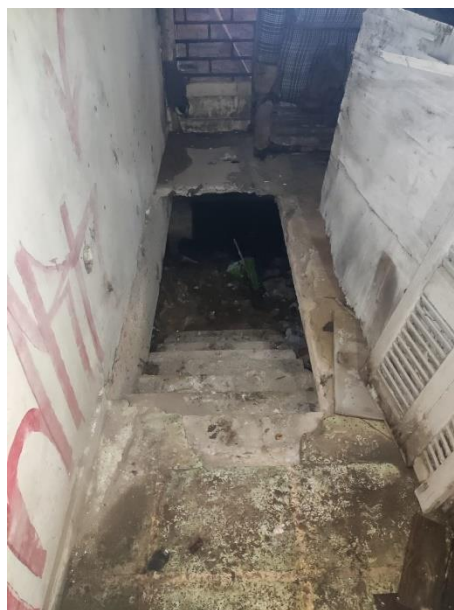
Figura 10 - Escada da loja da frente de acesso ao subsolo desobstruída

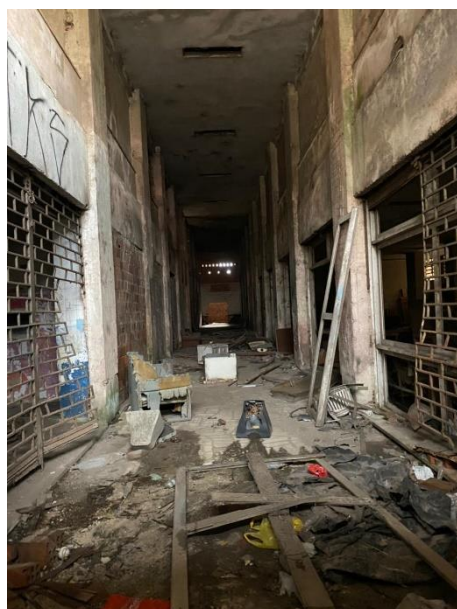
Figura 11 – Entrada da galeria obstruída

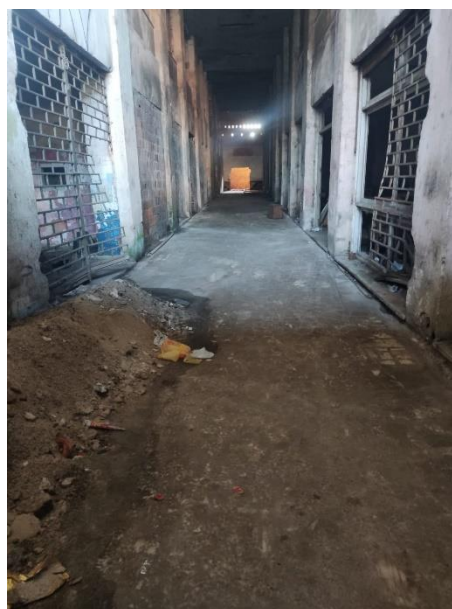
Figura 12 – Entrada da galeria desobstruída

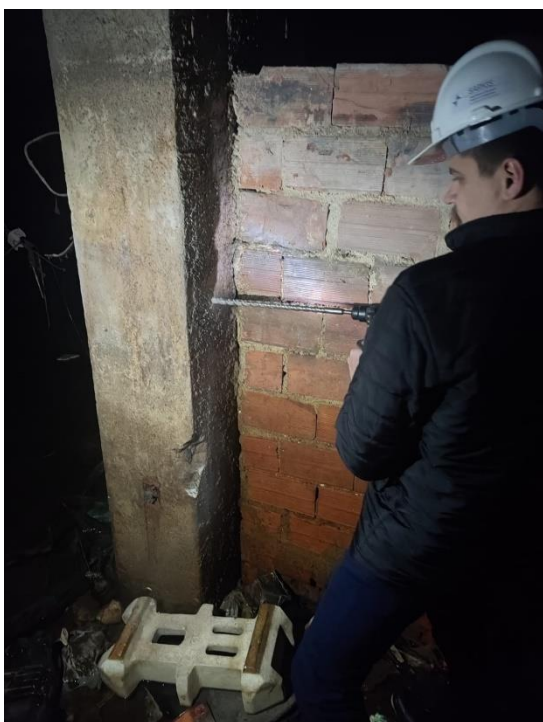
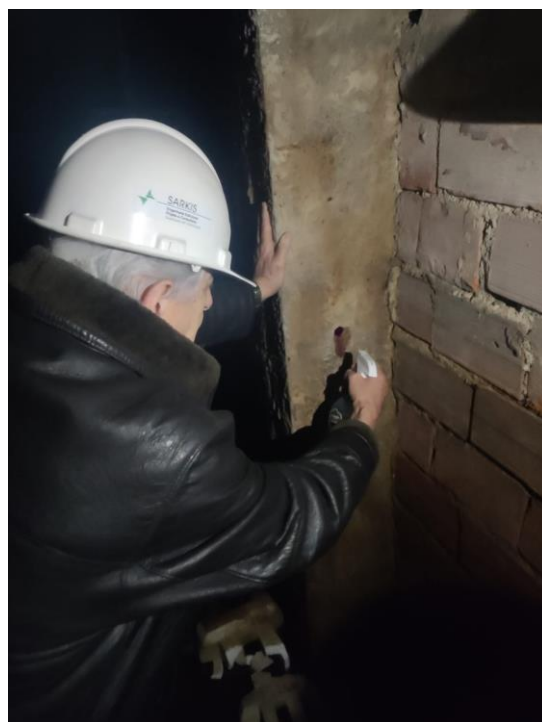
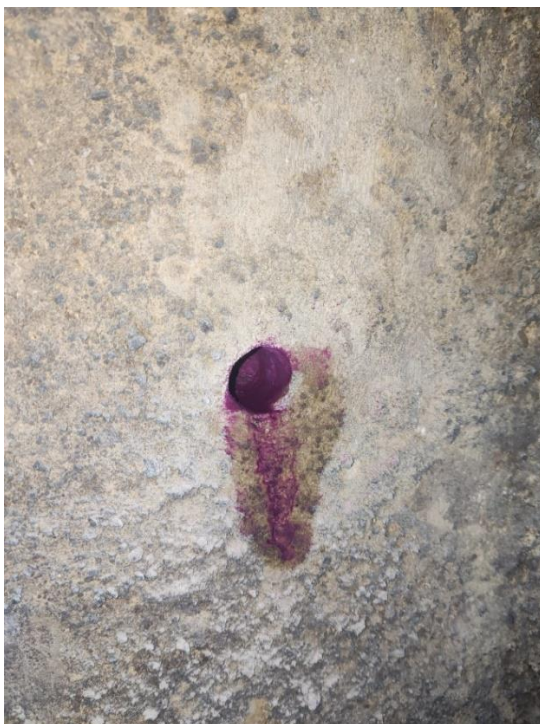
No subsolo foi possível identificar um dos pilares examinados no relatório de 2005 (P46). Como no relatório de 2005 não consta a profundidade da carbonatação, só menciona que foi bem superficial e inferior à profundidade da armadura, não é possível medir a velocidade do fenômeno. De qualquer forma a profundidade da carbonatação medida, agora, pela reação com a fenolftaleína é inferior a 1 mm (Figura 13 à Figura 15) muito longe da profundidade da armadura (em torno de 20 mm). Pode-se afirmar com segurança que a frente de carbonatação não representa risco para os pilares do subsolo pelos próximos 10 a 20 anos. Outro pilar do subsolo (P25) também foi examinado com idêntico resultado (Figura 16 à Figura 18).

Figura 13 – Perfuração do P46 para teste de carbonatação.

Figura 14 – Aplicação da fenolftaleína na abertura do pilar P46.

Figura 15 – Reação da fenolftaleína indicando bom estado de conservação do concreto e proteção da armadura do P46.

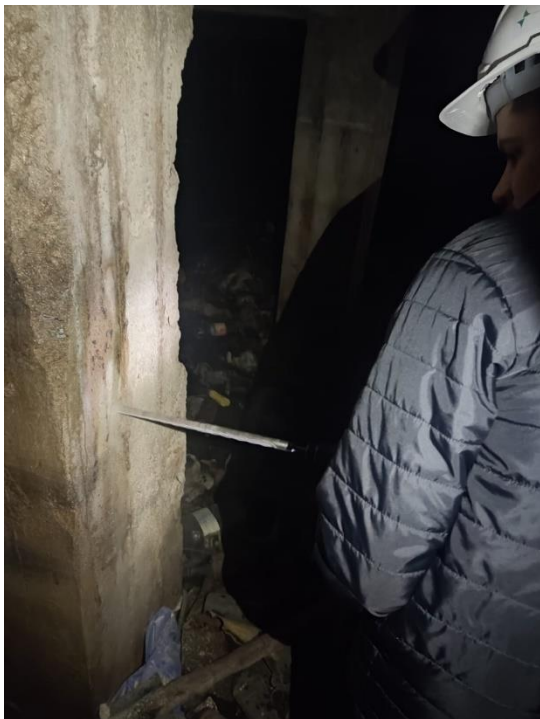
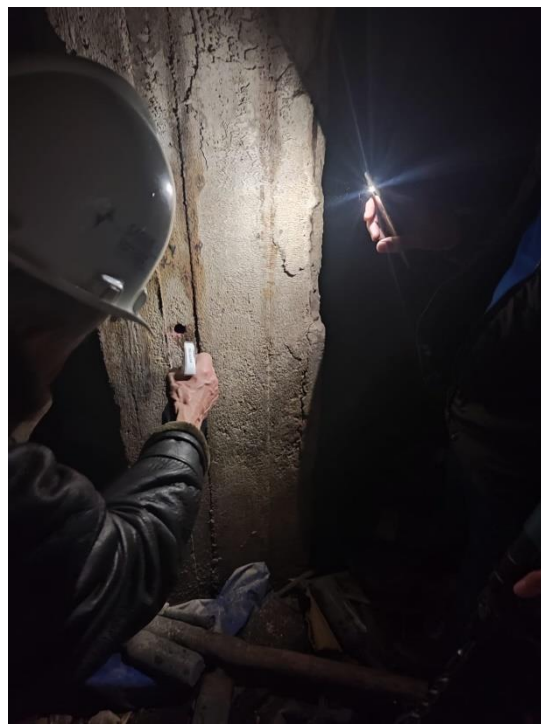
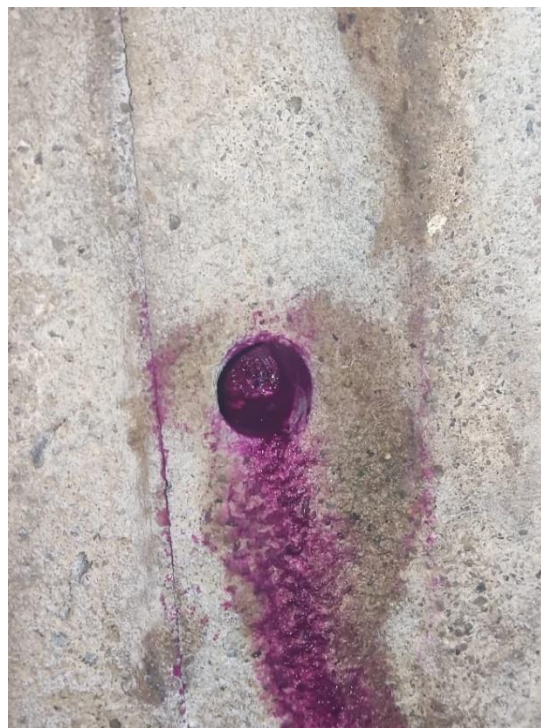
Figura 17 - Aplicação da fenolftaleína na abertura do pilar P25.

Figura 16 - Perfuração do pilar P25 para teste de carbonatação.

Figura 18 - Reação da fenolftaleína indicando bom estado de conservação do concreto e proteção da armadura do P25.

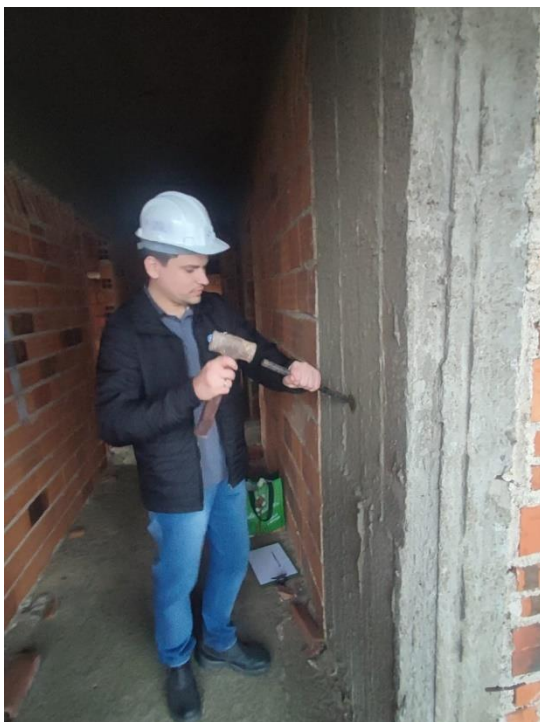
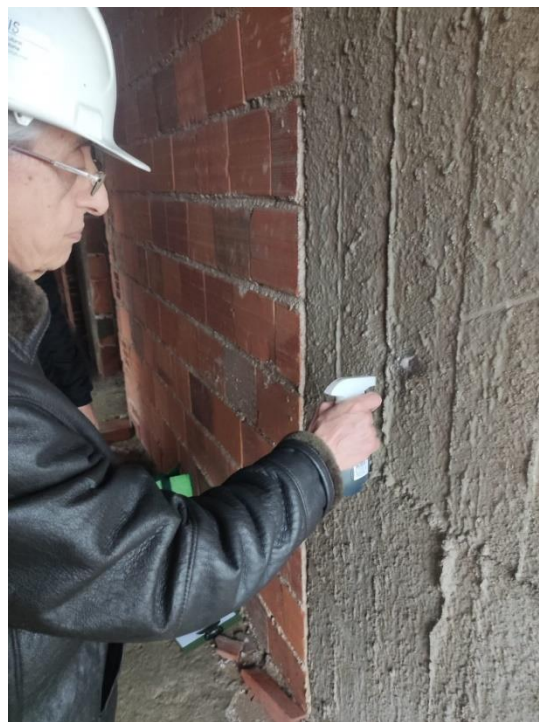
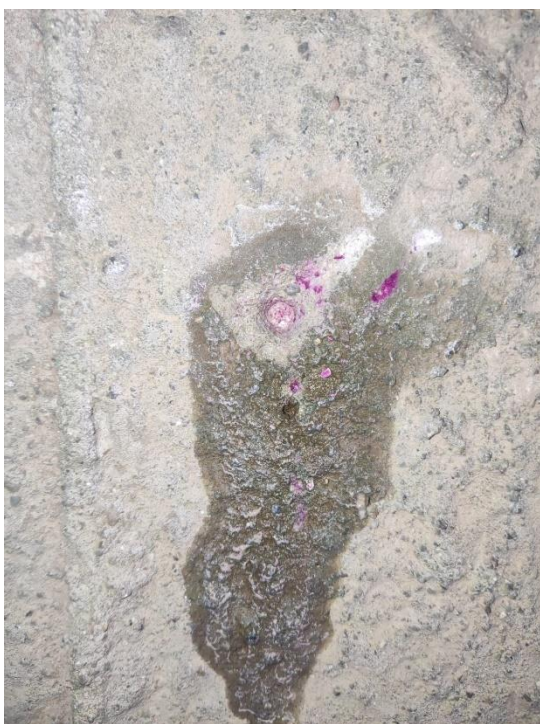
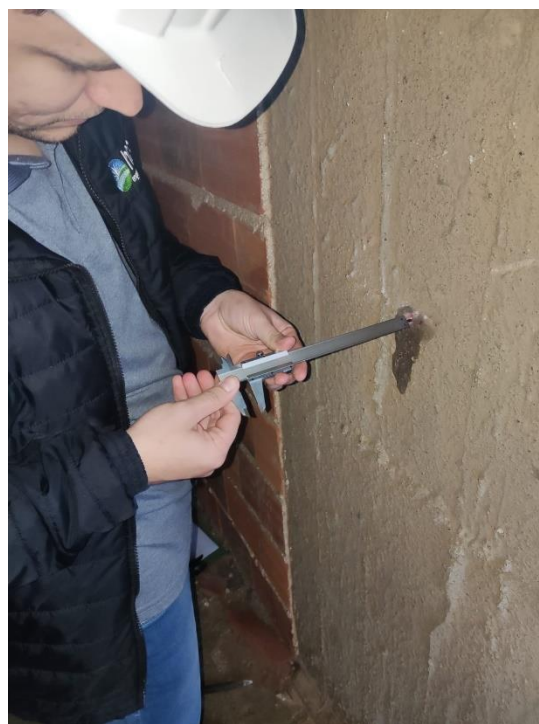
Nos pavimentos tipo foi examinado o P37 no 8º (Figura 19 à Figura 22) e no 5º (Figura 23 à Figura 26) com profundidade da carbonatação de 12 mm e 9 mm respectivamente. Ambas as profundidades, medidas com paquímetro, bem confortáveis para proteção da armadura.

Figura 19 - Escarificação do pilar P37 (8º Pav. Tipo) para teste de carbonatação.

Figura 20 - Aplicação da fenolftaleína na abertura do pilar P37 (8º Pav. Tipo).

Figura 21 - Reação da fenolftaleína indicando bom estado de conservação do concreto e proteção da armadura do P37 (8º Pav. Tipo).

Figura 22 - Medição com paquímetro da profundidade de carbonatação no P37 (8º Pav. Tipo).

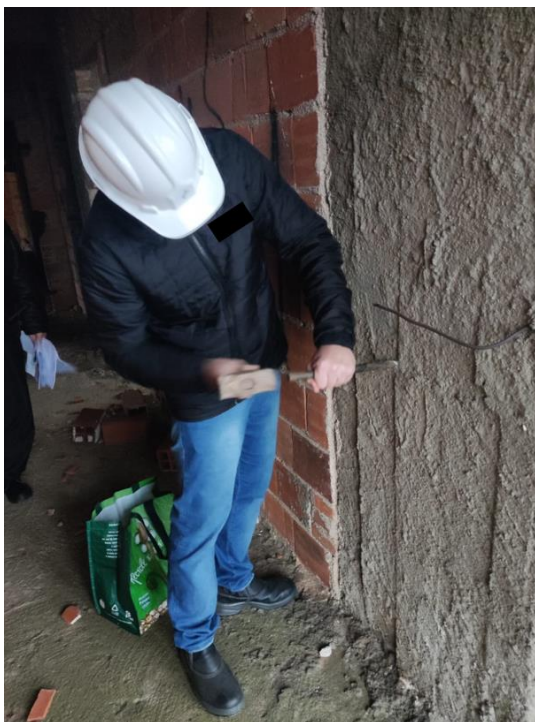
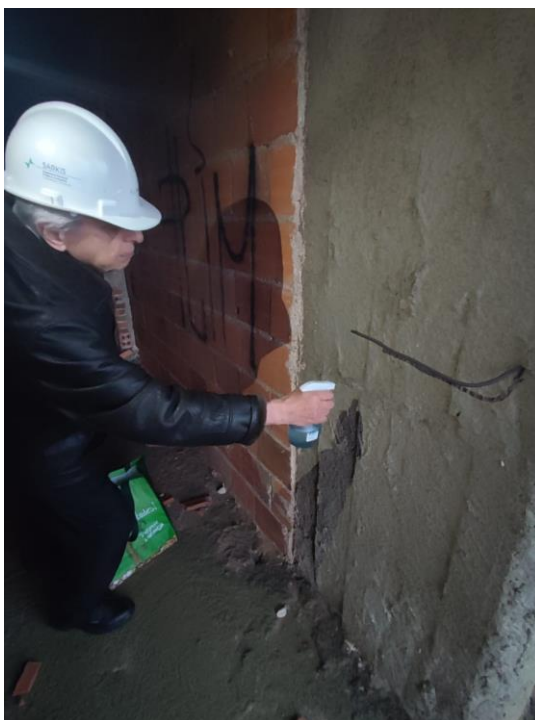
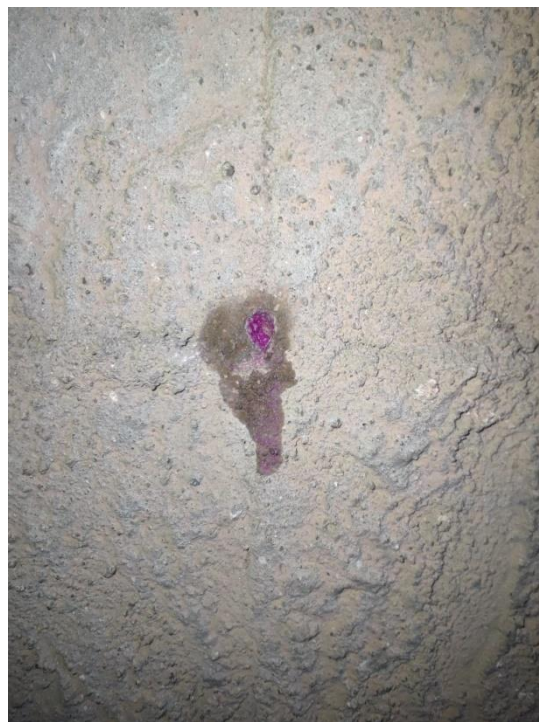
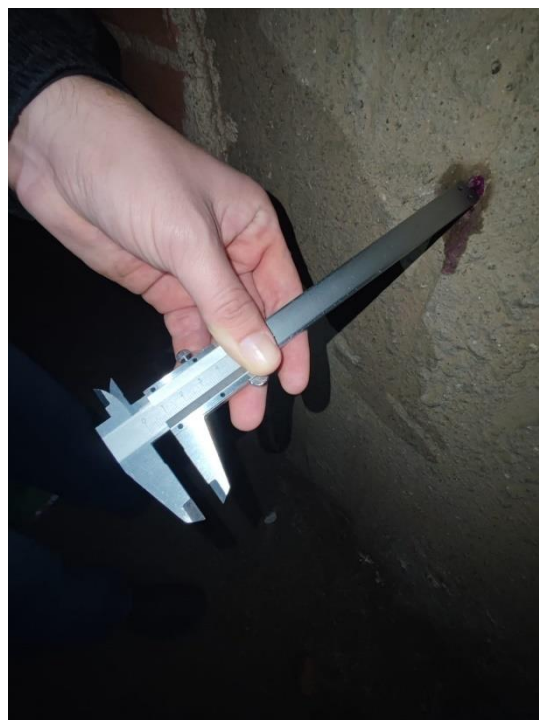
Figura 23 - Escarificação do pilar P37 (5º Pav. Tipo) para teste de carbonatação.

Figura 25 - Reação da fenolftaleína indicando bom estado de conservação do concreto e proteção da armadura do P37 (5º Pav. Tipo).

Figura 24 - Aplicação da fenolftaleína na abertura do pilar P37 (5º Pav. Tipo).

Figura 26 - Medição com paquímetro da profundidade de carbonatação no P37 (5º Pav. Tipo).

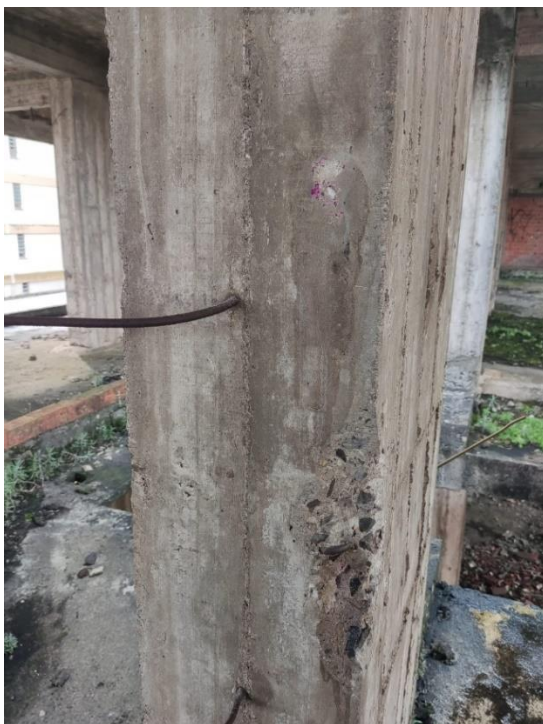
No 2º pavimento tipo, bloco dos fundos, foi identificado o mesmo pilar examinado pela CIENTEC em 2014, agora identificado como P43. Feito novo ensaio de carbonatação, foi constatado que a proteção da armadura continua bastante satisfatória (Figura 27).

Figura 27 – Medida da carbonatação no P43 examinado pela CIENTEC em 2014.

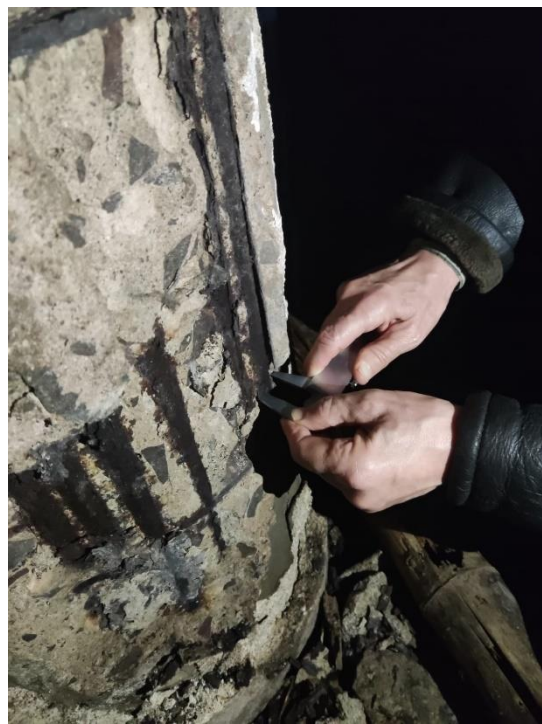
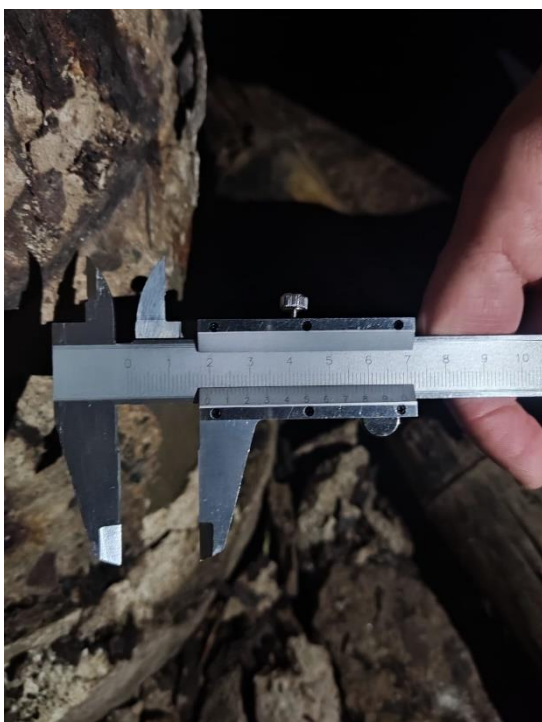
Mesmo nos pilares mais afetados no pavimento térreo, P24 e P25, o comprometimento de algumas barras, que foram possíveis examinar, é mínimo ou inexistente (Figura 28 à Figura 31). As barras não expostas sofreram menos ou nenhuma oxidação, pois não expulsaram o concreto de cobrimento.

Figura 28 – Medição da armadura do pilar P24 com paquímetro

Figura 29 – Detalhe do paquímetro na medição do P24.

Na execução dos reforços para recomposição da estrutura deve ser dada prioridade para os pilares P16, P24 e P25 do térreo e sobreloja do bloco da frente, ampliando imediatamente o interstício de inspeção do prédio para 5 anos se as demais recuperações não forem executadas. Os pilares P29 e P39 do bloco dos fundos apresentam grau de deterioração semelhante aos mencionados do bloco da frente. Entretanto, como a carga existente nesse bloco é ínfima comparada com a carga considerada no projeto (só foram construídos 3 pavimentos e foram calculados para 16 pavimentos acima), essa parte da construção não necessita de urgência na recuperação.

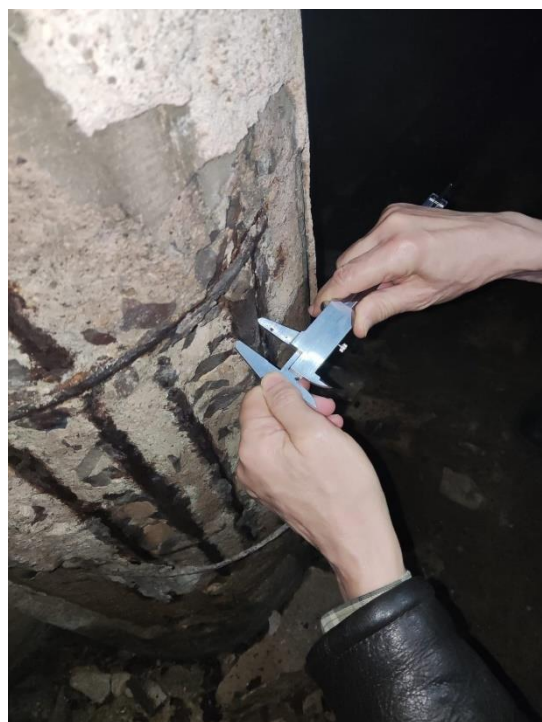
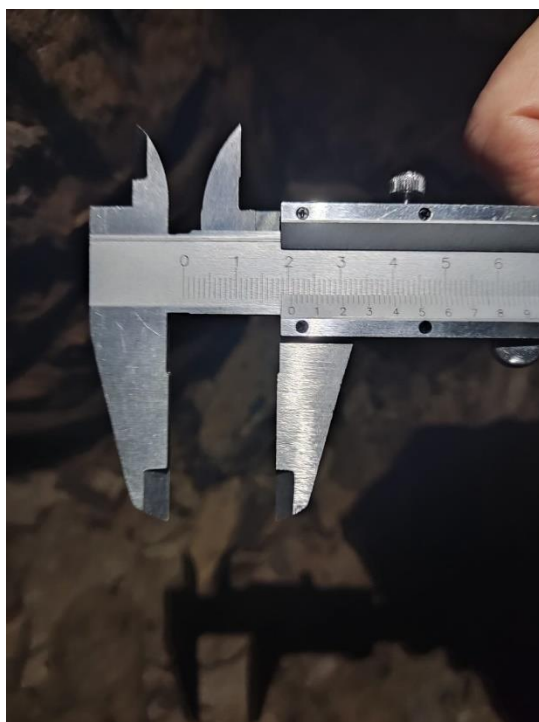
Figura 30 – Medição da armadura do pilar P25 com paquímetro

Figura 31 – Detalhe do paquímetro na medição do P25.
