PROCESSO DE TOMBAMENTO DA  
**VILA BELGA**  
SANTA MARIA , JUNHO DE 1996

UNIVERSIDADE FEDERAL DE SANTA MARIA  
CENTRO DE TECNOLOGIA  
CURSO DE ARQUITETURA E URBANISMO

**PROCESSO DE TOMBAMENTO DA**  
**VILA BELGA**

Santa Maria, junho de 1996

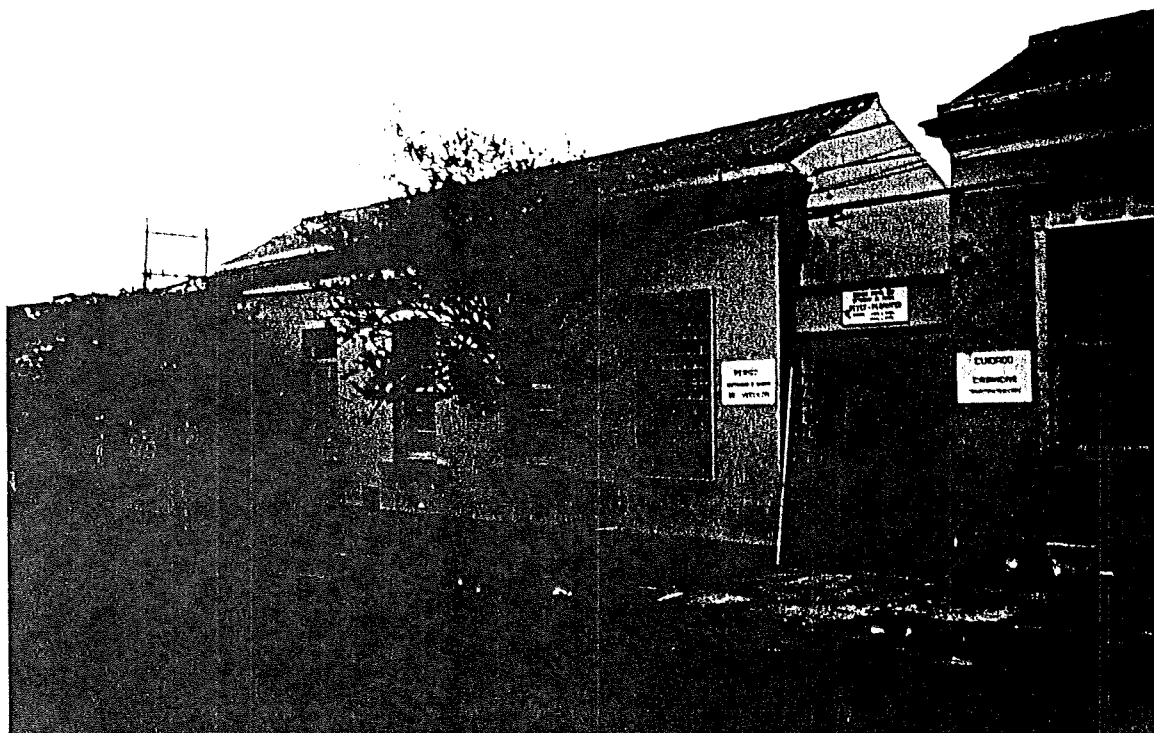
13. FOTO:

a unidade encontra-se descaracterizada em sua composição original

cor da fachada: areia com arremates na cor cinza e branco

apresenta "soco" na cor concreto

a grade deverá ser retirada e a fachada restaurada

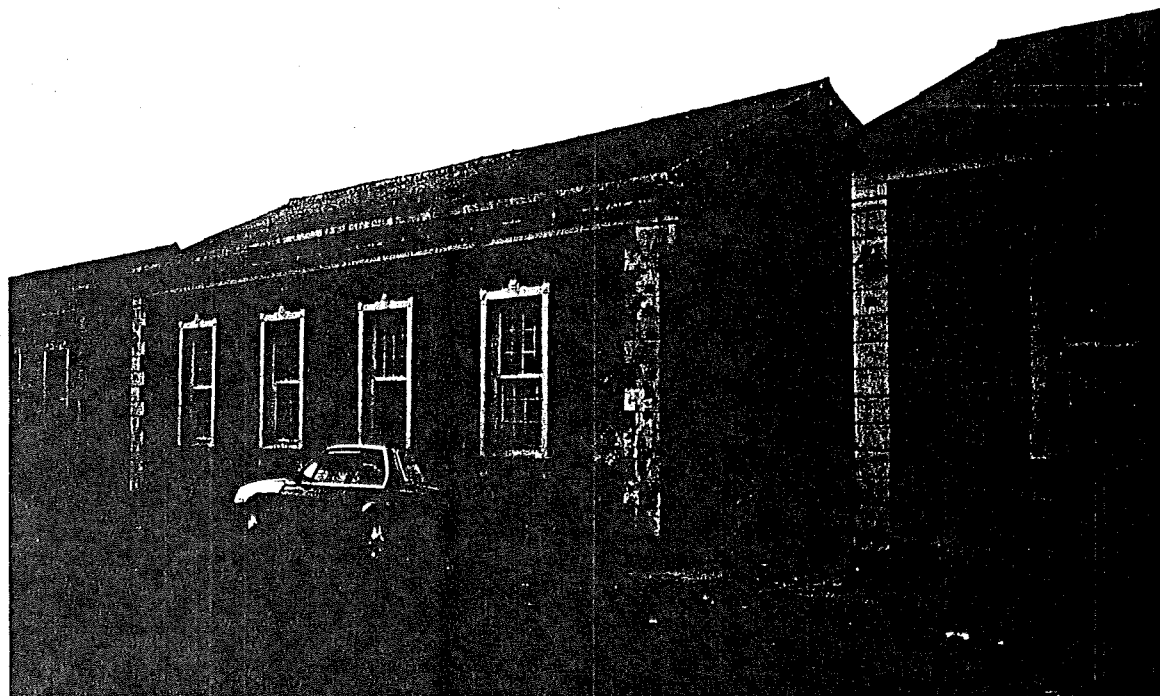
13. FOTO:

12. OBSERVAÇÕES:  
 estado de conservação externo regular  
 cor da fachada: verde escuro com arremates na cor branca  
 a parte interna das aberturas é da cor cinza

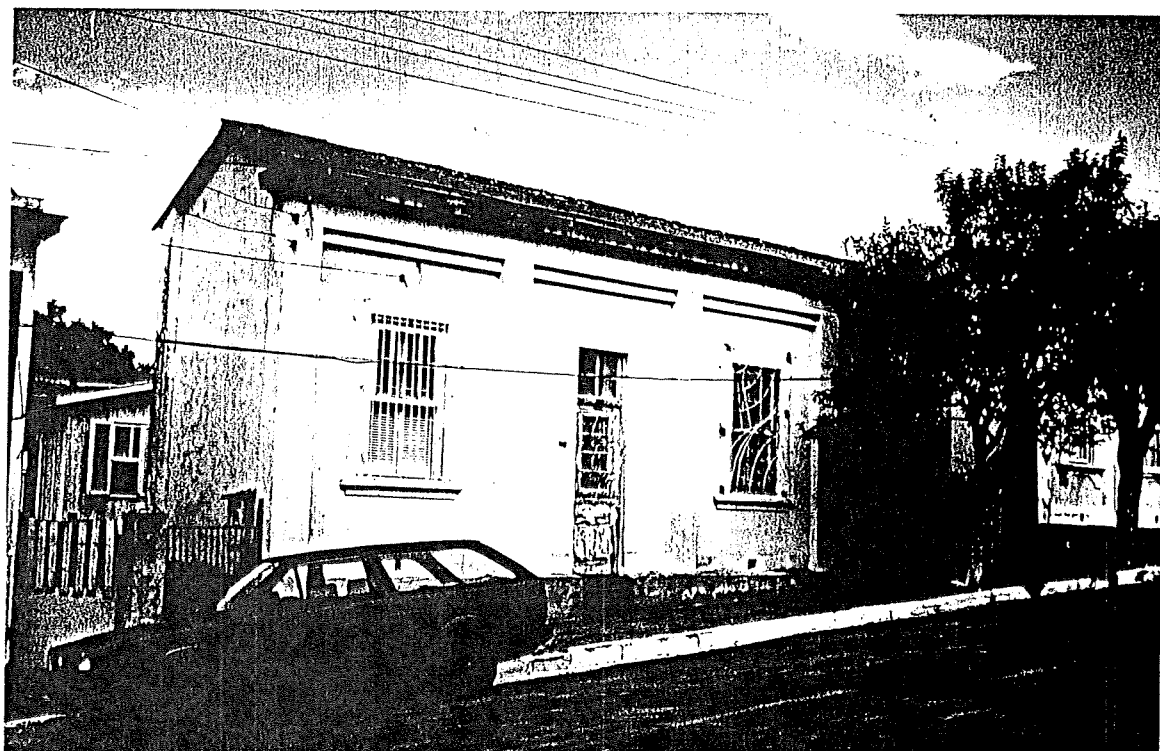
13. FOTO:

as grades deverão ser retiradas e a fachada restaurada

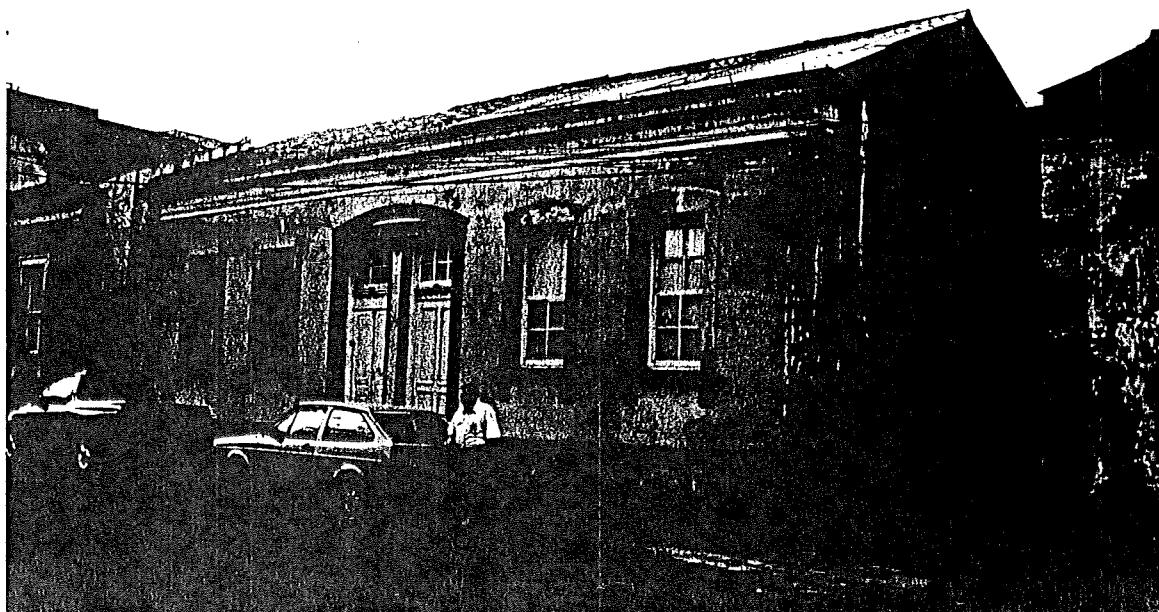
13. FOTO:

12. OBSERVAÇÕES:  
estado de conservação externo regular  
a unidade 2008 apresenta telha canal  
a unidade 2010 apresenta telha de fibrocimento  
cor da fachada: areia com arremates na cor telha  
apresenta "soco"

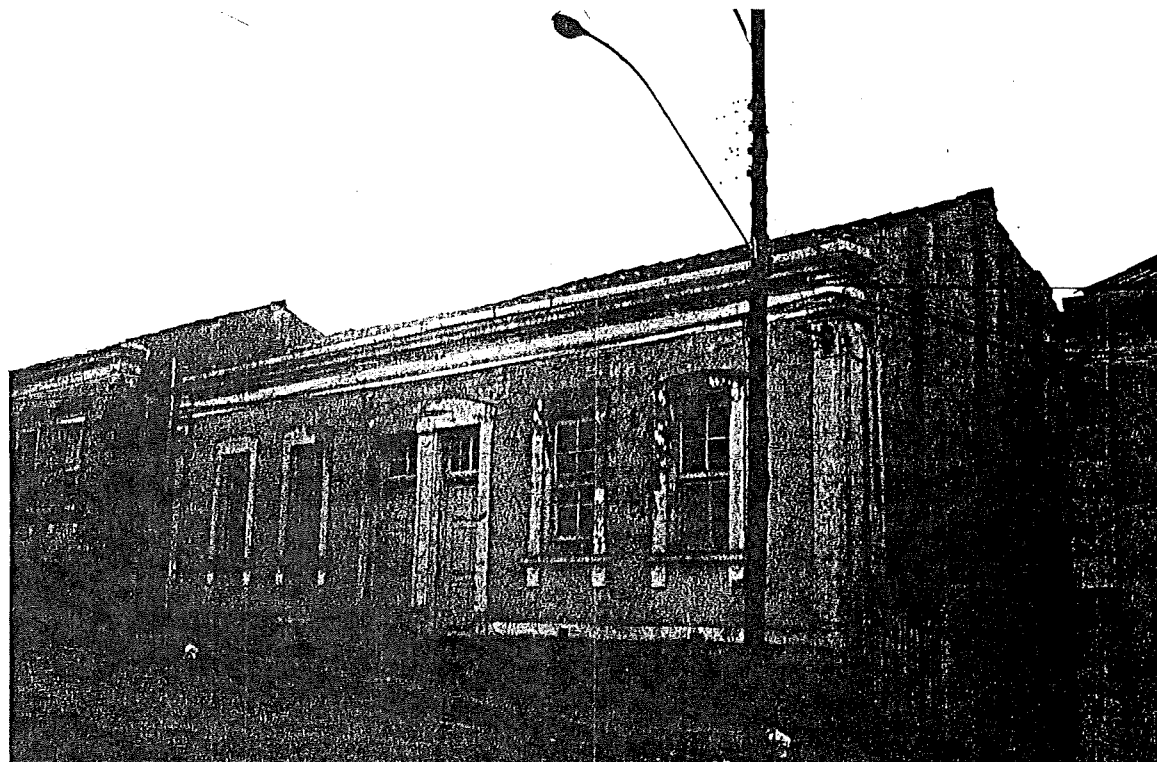
13. FOTO:

12. OBSERVAÇÕES:  
estado de conservação externo regular  
cor da fachada: azul claro com arremates na cor branca  
apresenta "soco"

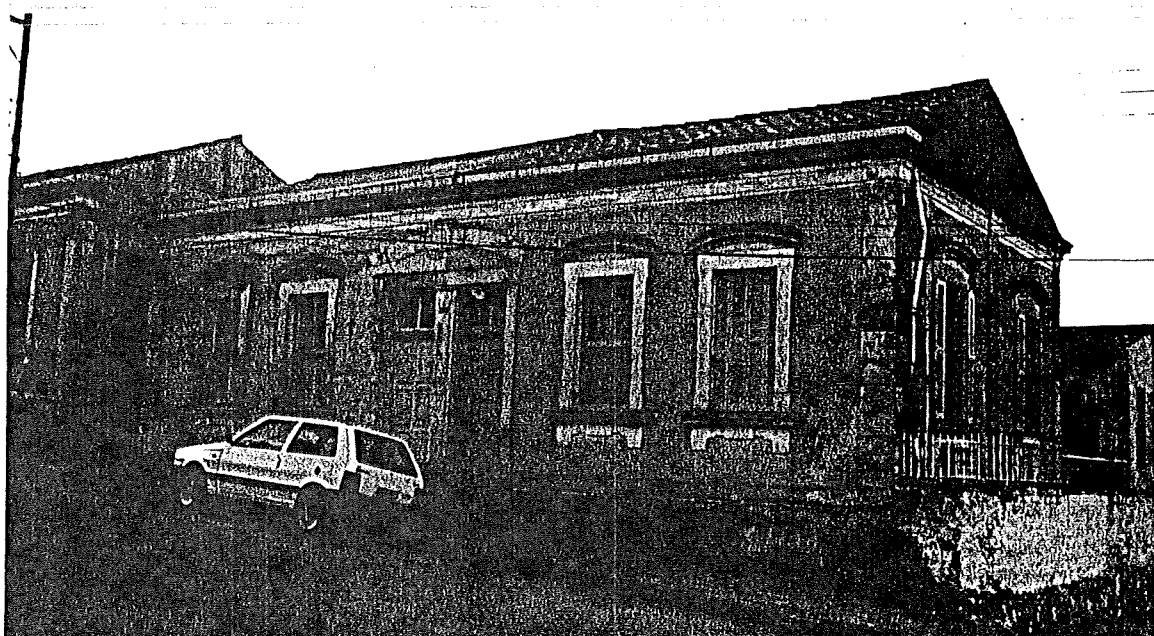
13. FOTO:

12. OBSERVAÇÕES:  
estado de conservação externo regular  
a unidade 2076 apresenta telha de fibrocimento  
a unidade 2078 apresenta telha canal  
cor da fachada da unidade 2076: verde claro com arremates na cor branca  
cor da fachada da unidade 2078: azul claro com arremates na cor branca  
as aberturas da unidade 2078 são na cor cinza claro  
a unidade 2078 faz esquina com a rua Dr. Vauthier

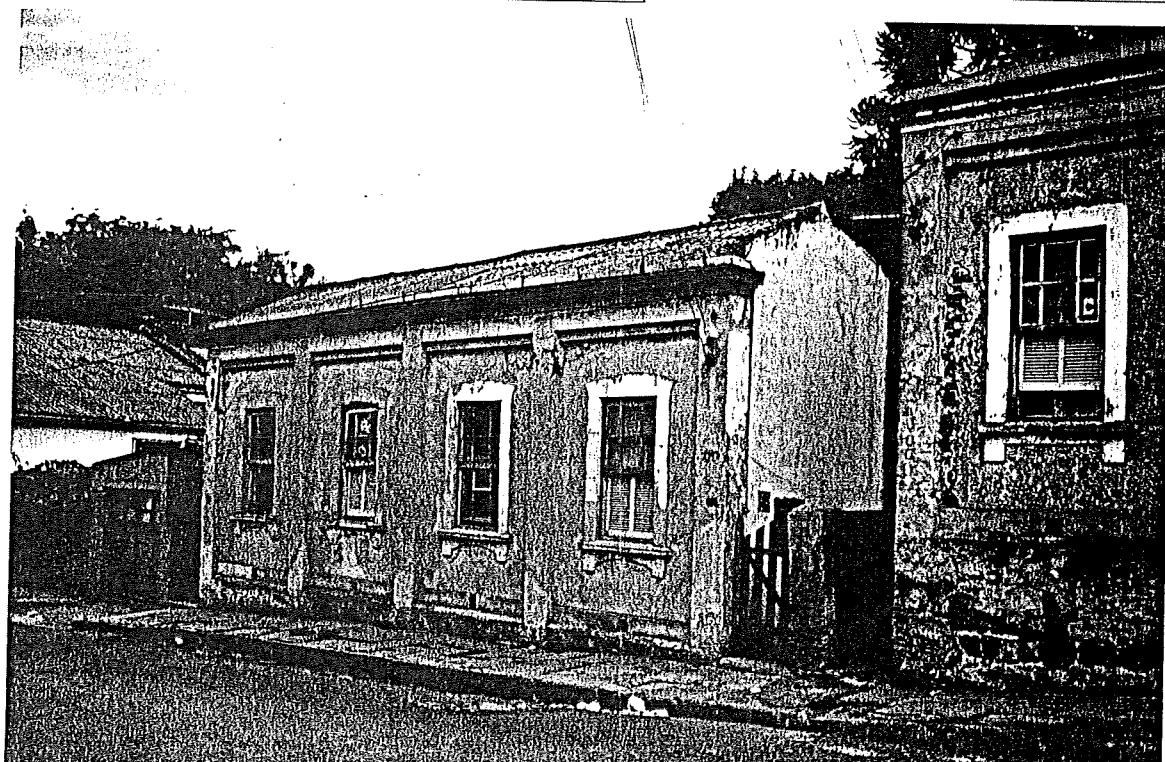
13. FOTO:

12. OBSERVAÇÕES:  
 estado de conservação externo regular  
 cor da fachada descaracterizada  
 apresenta "soco"  
 a fachada deverá ser restaurada

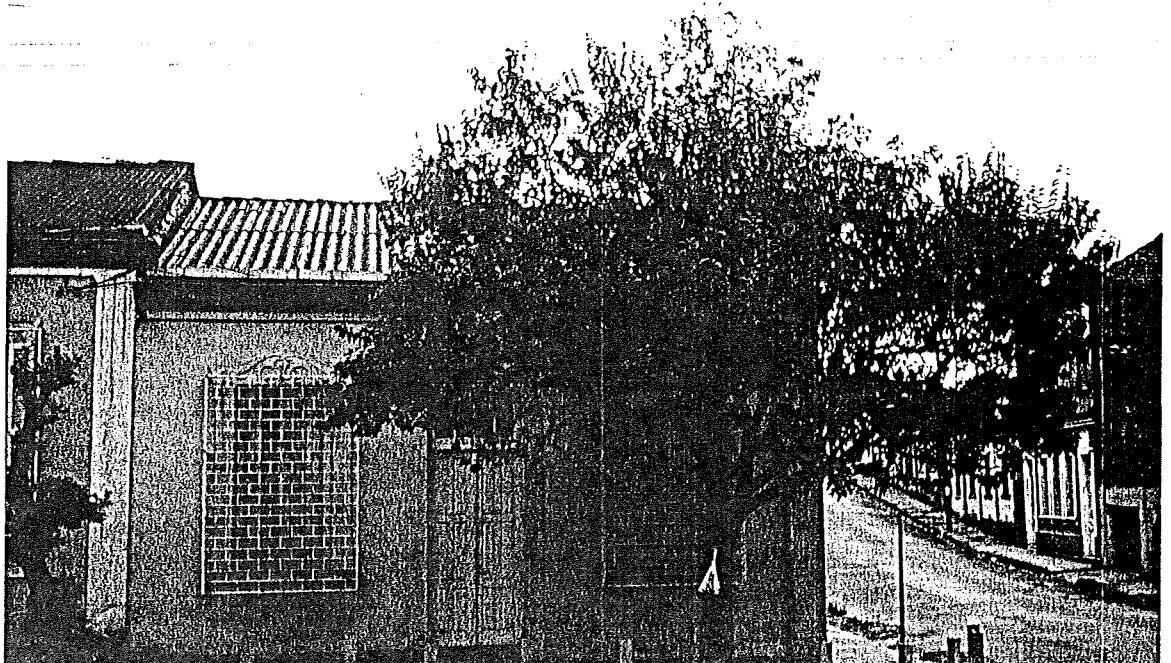
13. FOTO:

ótimo estado de conservação externo  
cor da fachada: verde claro com arremates em branco  
as grades deverão ser retiradas  
faz esquina com a rua Ernesto Beck

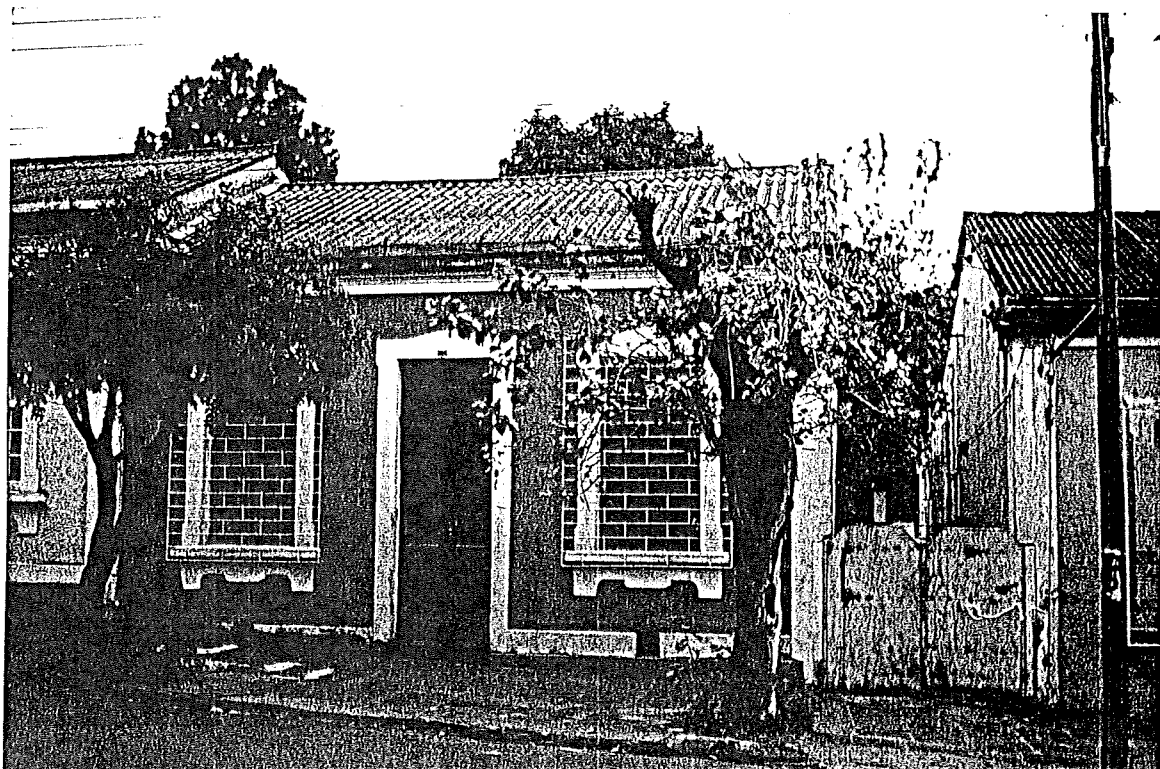
13. FOTO:

cor da fachada: verde folha com arremats em branco e aberturas em marrom escuro

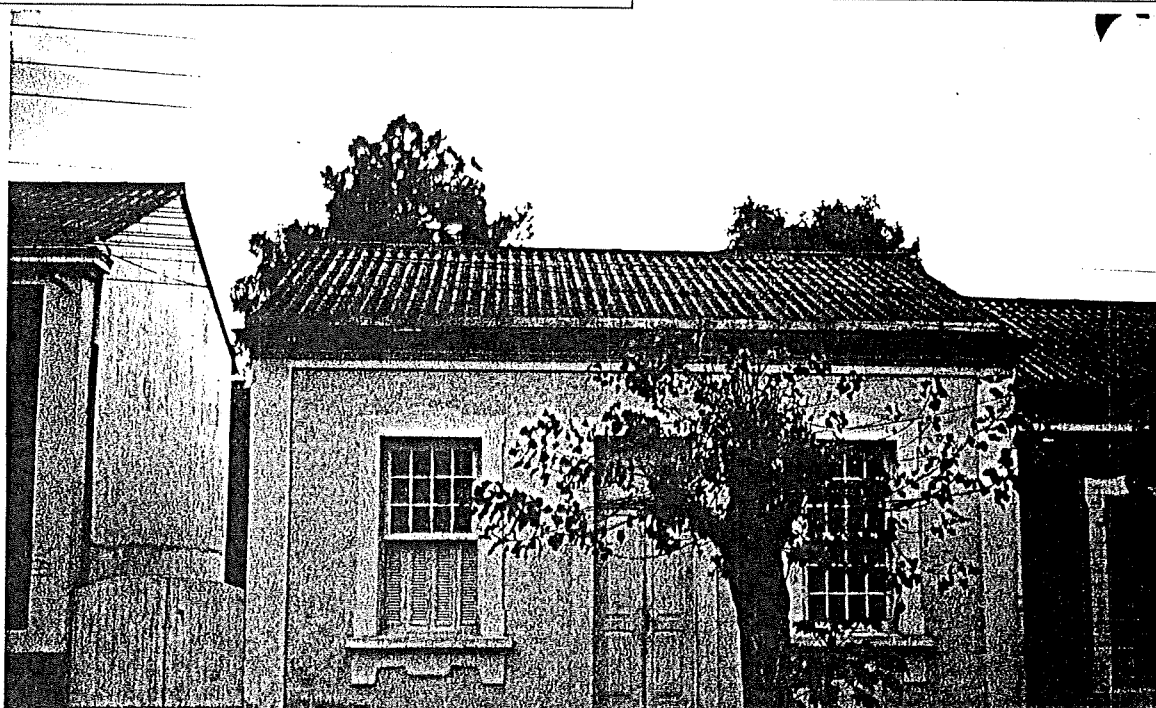
13. FOTO:

ótimo estado de conservação externo
