# Cartilha da Vila Belga

Este manual é dirigido aos proprietários e moradores de prédios privados da Vila Belga em Santa Maria, RS, considerados bens culturais e inseridos em contextos de valor histórico e artístico. A cartilha foi feita para orientar os usuários na conservação destas edificações sem alterar sua integridade e autenticidade.

# VILA BELGA

## AÇÕES DE REVITALIZAÇÃO

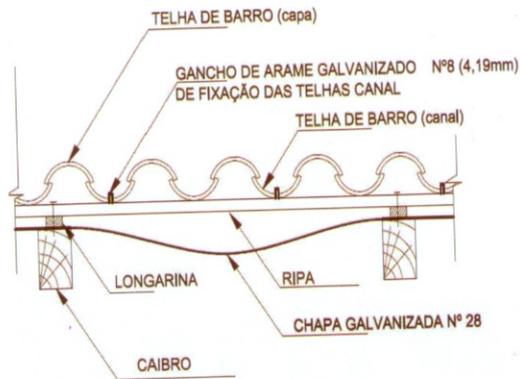
Figura 2

Em toda intervenção no telhado também deverá ser prevista a colocação de sub-telhado podendo este ser em zinco ou chapa galvanizada conforme pode ser visto detalhado na Figura 2.

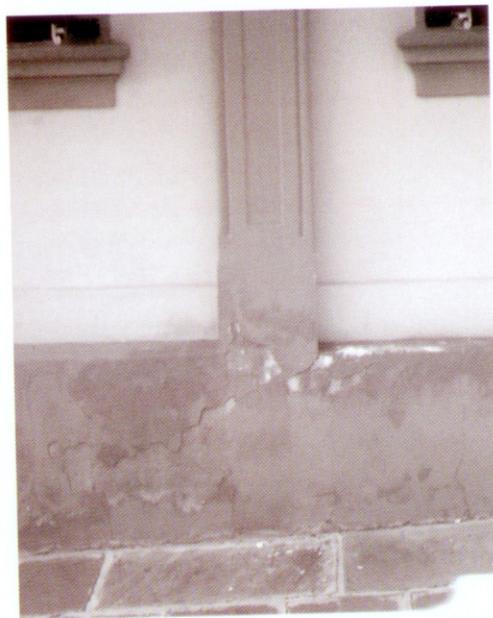
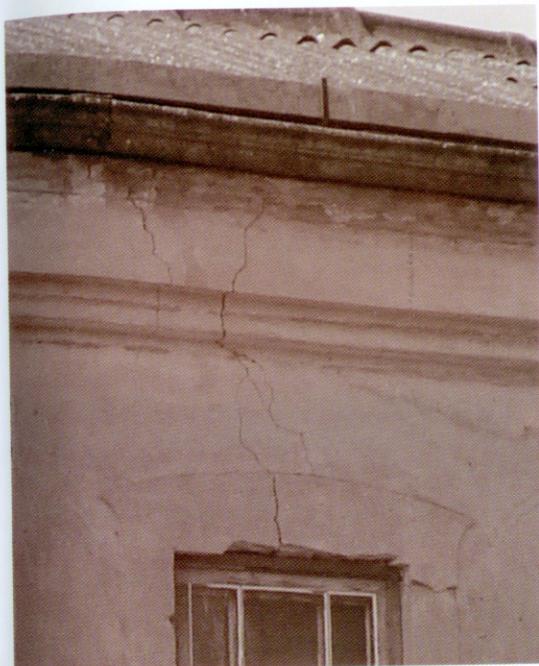
**Exemplo de rachadura em alvenaria da Vila Belga**

As alvenarias quando apresentam patologias acentuadas em função de problemas estruturais podem apresentar fissuras e ou rachaduras.

As fissuras geralmente indicam a existência de um problema não sendo as mais graves e aparecem somente em um dos lados da alvenaria.

As rachaduras apresentam-se dos dois lados da parede, "atravessam" o material, e é indicação de problema mais sério sendo necessário contatar imediatamente um técnico para buscar a solução. Geralmente indicam problema estrutural.

As rachaduras apresentadas deverão, após exame de sua estabilização, serem grampeadas com aço inoxidável apropriado para depois serem obturadas.

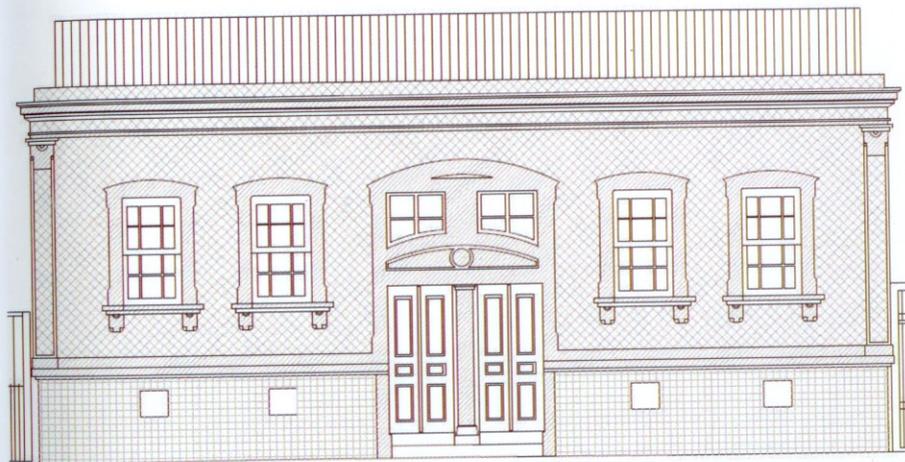
PLANOS

SOCO

DETALHES

As cores externas deverão obedecer ao estudo de cores proposto ou deverá ser consultado o IPHAE quando não houver. Entretanto pelo fato de uma unidade abrigar as (duas) residências, estas deverão ter uniformidade na cor tanto dos planos como ornamentos e aberturas.

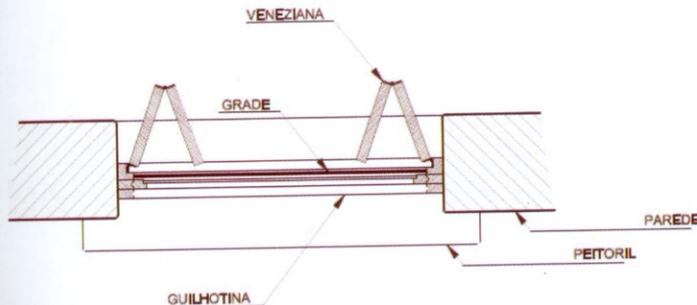
Detalhe da colocação das grades

**Grades** – As grades e elementos de segurança poderão ser colocados desde que não sejam fixados na fachada. Estas deverão estar colocadas nos caixilhos conforme instrução.

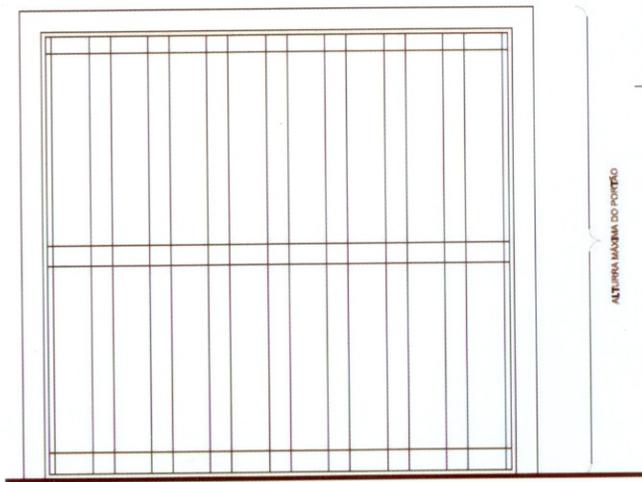
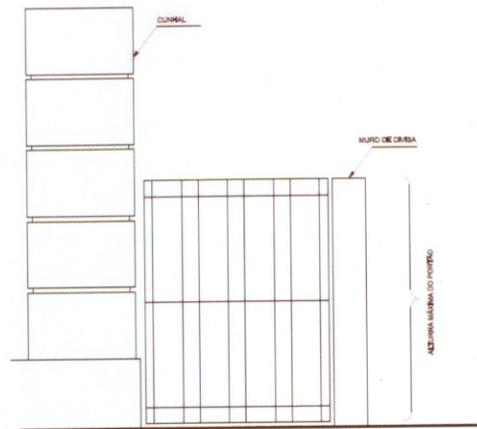
**Portões** – Os portões poderão ser de acesso manual ou eletrônico desde que obedçam ao padrão visual estabelecido. Caso o proprietário queira um modelo diferente do estabelecido nesta cartilha o desenho deverá ser previamente apresentado ao IPHAE para aprovação. A altura para colocação dos portões de acesso de pedestres e veículos será definida caso a caso pelo IPHAE.

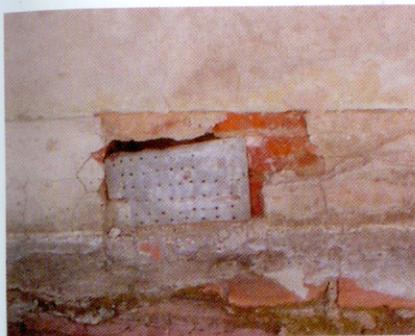
Exemplo de gateira obstruída

**Gateiras** – As gateiras existentes deverão ser limpas e desobstruídas. No caso de ocorrer aterramento no piso interno deverão ficar apenas como elemento decorativo

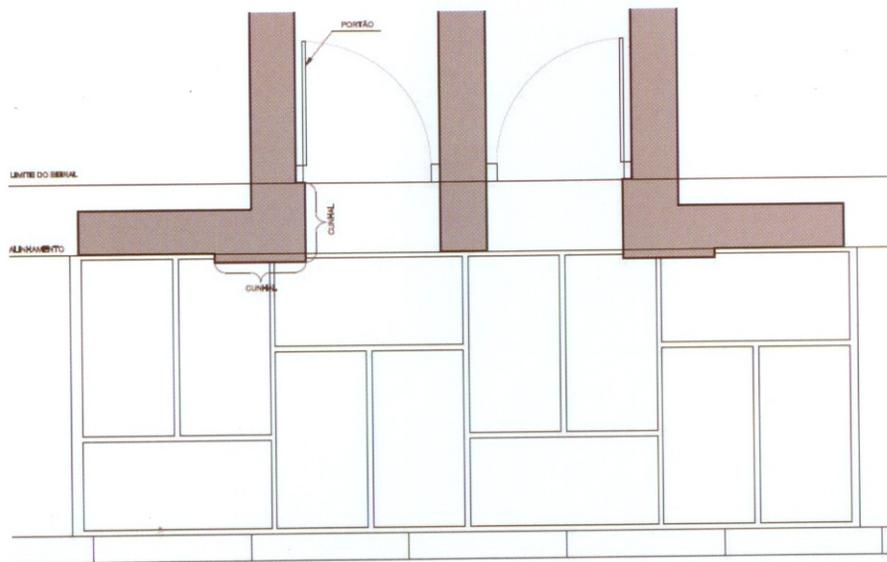
**Calçadas** – Deverão sofrer regularização. Será permitido somente o uso de pedra grês e juntas conforme o desenho abaixo.

As soleiras dos portões de acesso deverão também ser em lage de pedra grês.

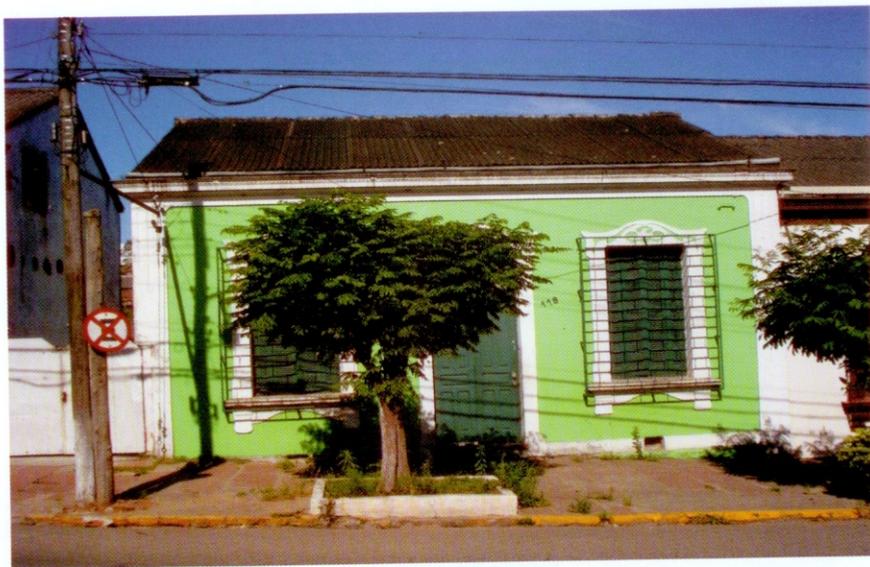
**Letreiros e Identificação das casas** – Só poderão ser colocados anúncios perpendiculares à fachada das casas e não poderão ser luminosos, nunca encobrendo, total ou parcialmente, os elementos construtivos e ornamentais das fachadas. Nenhum anúncio poderá ser afixado ou mudado de local sem a prévia autorização do município.

Os anúncios colocados perpendicularmente deverão deixar uma altura livre mínima de 2,40 m da face inferior anúncio ao passeio, não poderão ter dimensões maiores que 0,40m de altura ou diâmetro e 0,03m de espessura e não poderão exceder a 2/3 da largura do passeio.

Os anúncios devem ficar até 0,15m da parede, fixados em suporte metálico, não sendo permitida sua fixação em qualquer local das esquadrias.

Será permitida a colocação de 1 (um) spot por face do anúncio, de no máximo 10cm de diâmetro e 100w de potência.
