**PLANO MUNICIPAL DE REDUÇÃO DE RISCOS DE
SANTA MARIA-RS**

Elaboração do Plano Municipal de Redução de Riscos de Santa Maria- RS, sob Parecer Jurídico nº 197/PGM/2005, relatório de prestação de contas dos serviços realizados pela Empresa Concrettec Industria de Artefatos de Concreto Ltda, Me.

Eng^a. Civil Fernanda Neves, Crea: RS 133.297

TÍTULO: ELABORAÇÃO DO PLANO MUNICIPAL DE REDUÇÃO

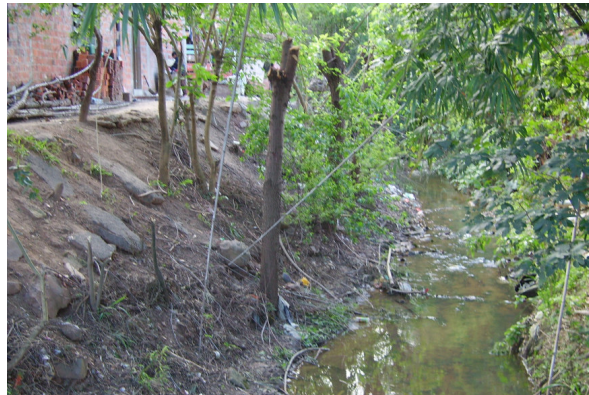
Assim, a classificação acima evidencia um risco médio de enchentes e inundações (R2) para esta área, com as seguintes características: enchente e inundação com alta energia cinética (C2), atingindo edificações de bom padrão construtivo (V2), situadas em área com alta possibilidade de impacto direto do processo (P1) ; embora o arroio afluente do Arroio Cadena esteja muito próximo destas edificações, o fator preocupante não é o de enchente, mas sim o deslizamento de suas margens junto a estas edificações.

Figura 001 - Vila Cerro Azul, primeiro setor - fundos edificação 001, as margens de uma das nascentes do Arroio Cadena.

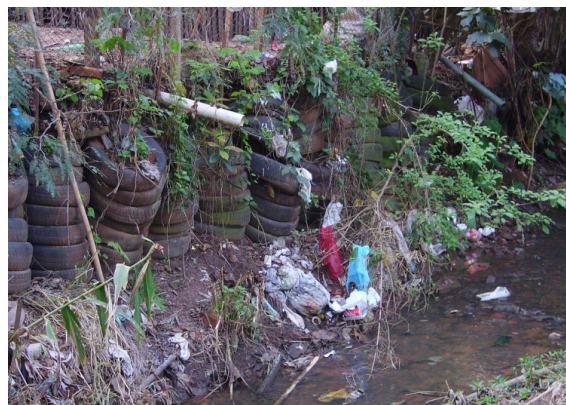
Embora a classificação de risco tenha sido baixa, há que se considerar que as ocorrências dos eventos são recorrentes e envolvem questões outras, tais como o acúmulo de lixo e entulho em arroios e sangas, a necessidade de limpeza frequente destes em função de assoreamento, a falta de conscientização da população quanto à preservação de cursos d'água e da limpeza urbana e, ainda, a necessidade do planejamento da ocupação urbana.

Figura 002 - Vila Cerro Azul, segundo setor - fundos edificação 033, contenção de talude com pneus.

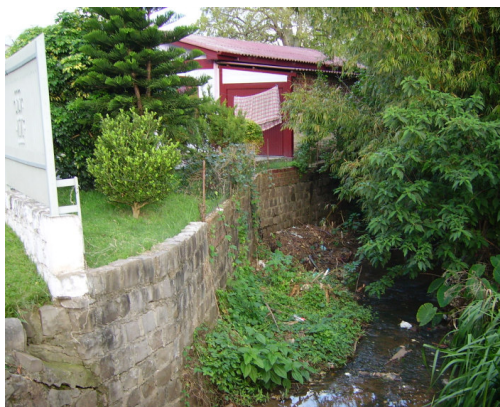
Esta área foi avaliada como um todo, todavia é necessário evidenciar que as edificações 043 até 048 estão em cota mais elevada e possuem obras de contenção, como muro de arrimo; as edificações 066 até 070 também estão em uma cota mais elevada, porém são de baixo padrão construtivo. Entretanto todas estão localizadas junto ao canal do arroio, em área sujeita a impacto direto, o que as coloca junto às demais quanto ao risco do processo.

Figura 003 - Vila Cerro Azul, terceiro setor - edificação 042, muro de contenção de talude, assoreamento de canal e lançamento de água servida.

Dentre os problemas ocorrentes na área, há 37 edificações irregulares sujeitas a impacto direto do processo, em que a remoção e a re-alocação é necessária, por estarem localizadas na cota de inundação, além disso, há falta de infra-estrutura urbana; inexistência de rede de esgoto cloacal e despejo á céu aberto dirigido ao arroio, juntamente com despejo de lixo e entulho, erosão de margem e contenção de talude com pneus e desmatamento da mata ciliar. A tabela 8 resume os dados do mapeamento de risco da AR 01.

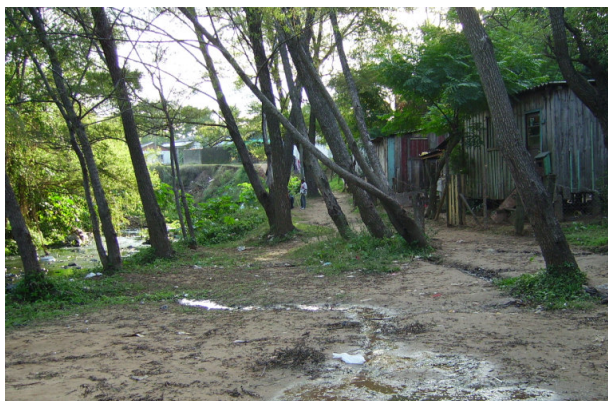
Figura 004 - Margens do Arroio Cadena, primeiro setor - edificações 051 e 050.

Assim, a classificação acima evidencia um risco alto de enchentes e inundações (R3) para esta área, com as seguintes características: enchente e

inundação com alta energia cinética e alto poder destrutivo (C2), atingindo edificações de baixo padrão construtivo (V1), situadas em área com alta possibilidade de impacto direto do processo (P1).

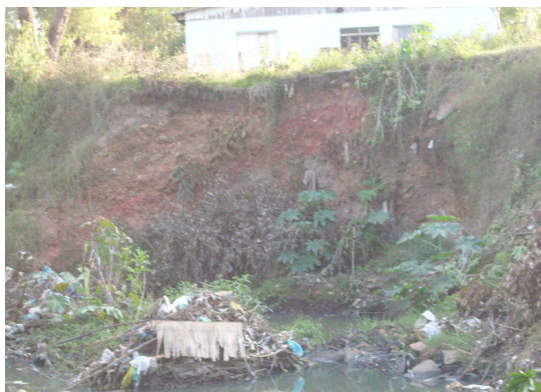
Figura 007 - Margens do Arroio Cadena, segundo setor - solapamento de margem e assoreamento do canal.

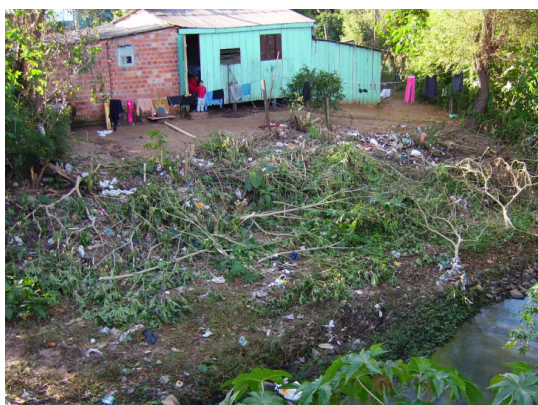
Figura 008 - Margens do Arroio Cadena, segundo setor - edificação 012.

Assim, a classificação acima evidencia um risco médio de enchentes e inundações (R2) para esta área, com as seguintes características: enchente e inundação lenta de planícies fluviais (C1), atingindo edificações de baixo padrão construtivo (V1), situadas em área com alta possibilidade de impacto direto do processo (P1).

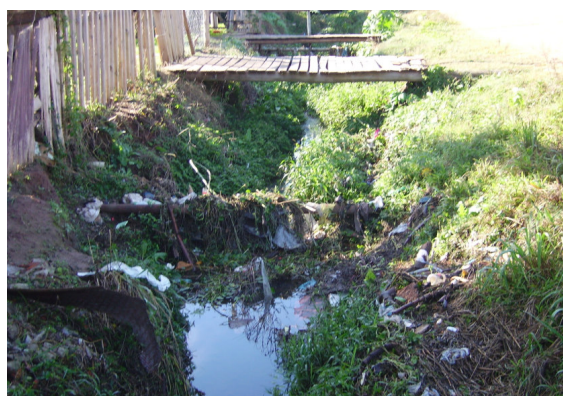
Figura 012 - Km2, vala de escoamento de água servida e pluvial no acesso a edificações.

Os problemas ocorrentes na área alagamento e inundação são causados por deficiência de infra-estrutura urbana, logo, não são necessárias a remoção e re-alocação de edificações, pois, respeitam o recuo mínimo das margens do arroio Cadena, APP, e apresentam condições de urbanização. A tabela 10 resume os dados do mapeamento de risco da AR 03.

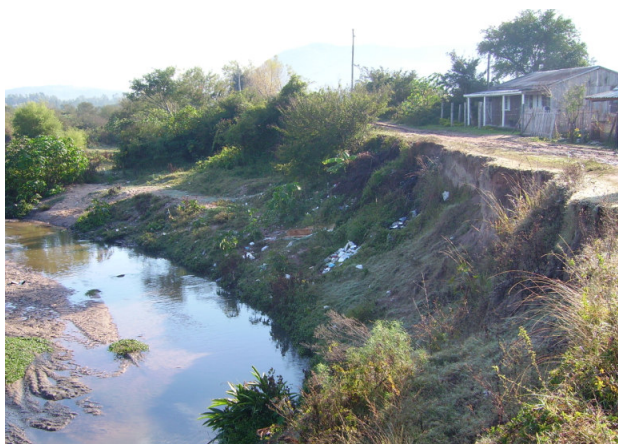
Figura 013 - Vila Oliveira, Primeiro Setor - Edificação 004.

a água é cedida de um morador para outro através de mangueiras e o esgoto cloacal é lançado a céu aberto na parede do talude, provocando erosão e assoreamento do canal do arroio. Também não existe rede de energia elétrica para todas as edificações, algumas a obtém por cedência.

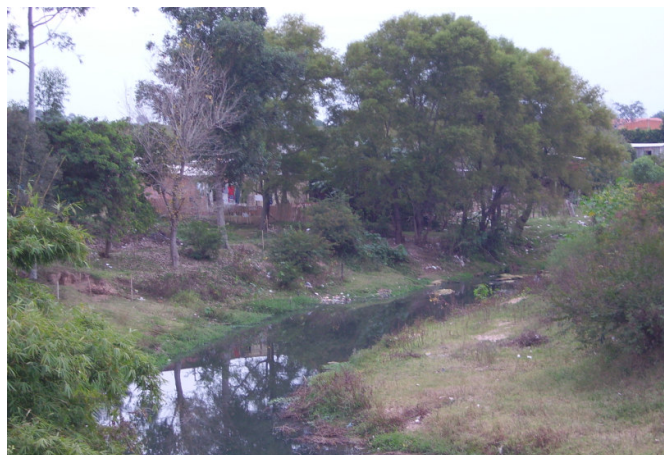
Figura 022 - Vila Renasença, margens do Arroio Cadena.

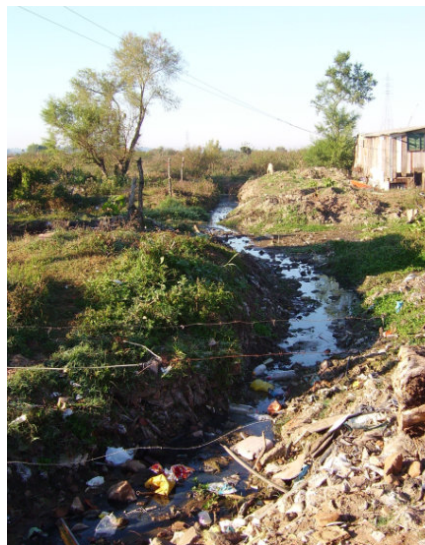
Figura 024 - Vila Urlândia, primeiro setor - edificação 014.

baixa periculosidade (P2), com baixa possibilidade de impacto direto considerando o raio de alcance do processo; embora o arroio Cadena esteja distante destas edificações, quando ocorrem eventos de chuvas mais intensas, e o conseqüente despejo de águas pluviais, há o represamento, pelo arroio Cadena, de valas de drenagem pluvial causando alagamento de ruas e áreas próximas a estas valas.

Assim, a classificação acima evidencia um risco baixo de enchentes e inundações (R1) para esta área, com as seguintes características: enchente e inundação lenta de planícies fluviais (C1), atingindo edificações de baixo padrão construtivo (V1), situadas em área com baixa possibilidade de impacto direto do processo (P2).

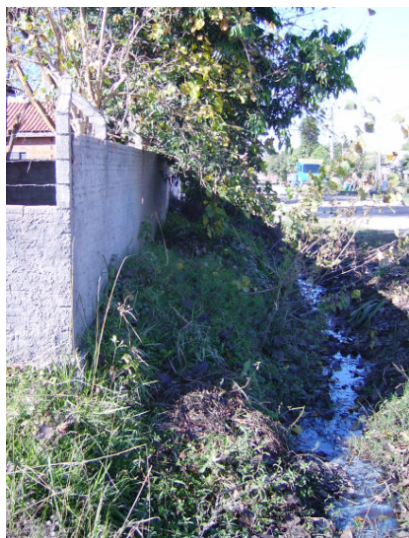
Figura 025 - Vila Urlândia, Segundo Setor - Edificação 082.

Assim, a classificação acima evidencia um risco baixo de enchentes e inundações (R1) para esta área, com as seguintes características: enchente e inundação lenta de planícies fluviais (C1), atingindo edificações de médio a bom padrão construtivo (V2), situadas em área com baixa possibilidade de impacto direto do processo (P2).

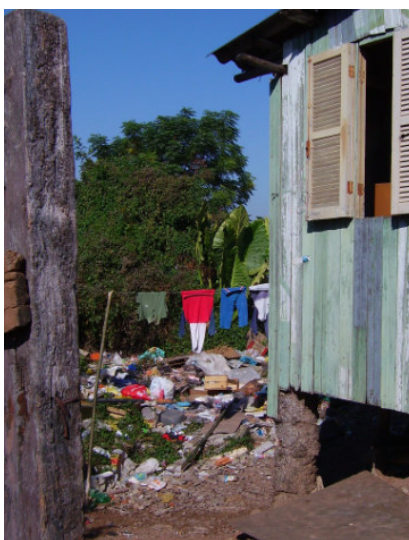
Figura 026 - Vila Urlândia, segundo setor - edificação 179.

Embora a classificação de risco tenha sido baixa, há que se considerar que as ocorrências dos eventos são recorrentes e envolvem questões outras, tais como o acúmulo de lixo e entulho em arroios, sangas, canais e valas de escoamento, a necessidade de limpeza freqüente de tais valas em função de assoreamento, a falta de conscientização da população quanto à preservação

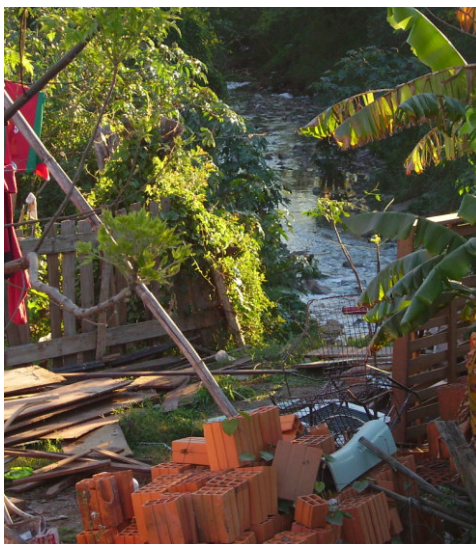
Assim, a classificação acima evidencia um risco médio de enchentes e inundações (R2) para esta área, com as seguintes características: enchente e inundação com alta energia cinética (C2), atingindo edificações de médio padrão construtivo (V2), situadas em área com alta possibilidade de impacto direto do processo (P1).

Figura 027 - Vila Urlândia, margens do Arroio Cancela, terceiro setor - fundos da edificação 028.

Todavia, existe o risco de deslizamento associado, já que o alto volume, e velocidade, da água escoada provocam solapamento da base do talude. Este deslizamento pode ser classificado como muito alto (R4), em função de que as edificações estão próximas da borda do talude e há evidências de escorregamento deste junto às edificações de forma geral; em determinados pontos existe o acúmulo de lixo (pneus) na margem, o lançamento de entulho para fazer aterro recompondo margem e há erosão na base de vegetação de grande porte, o que agrava risco de deslizamento, salvo em algumas edificações que estão mais distantes do talude. No entanto, não existe vegetação de grande porte em toda extensão do talude, nem obras de engenharia que contenham o processo de erosão das margens do arroio.

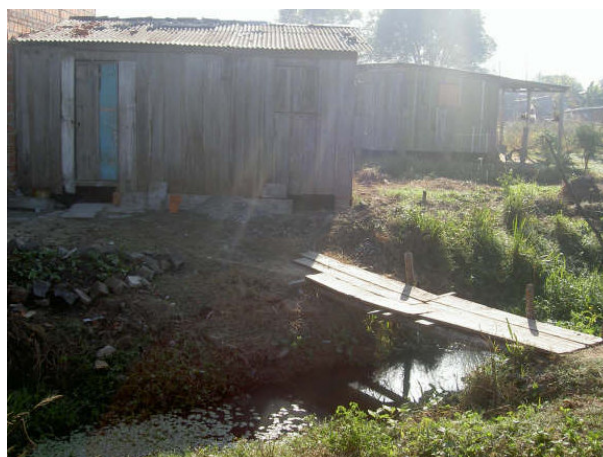
Figura 031 - Vila Ecologia, primeiro setor - edificações 008 e 009.

Dentre os problemas ocorrentes na área, há 35 edificações irregulares sujeitas a impacto direto do processo, por estarem localizadas na cota de inundação em que a remoção e a re-alocação é necessária, pois além do alto risco, localizam-se em área permanente de preservação (APP) e não respeitam

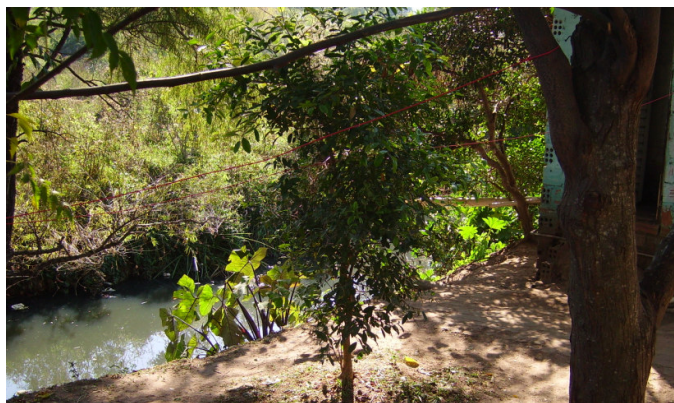
O primeiro setor compreende da edificação 001 até a edificação 014, enquadra-se no processo hidrológico 2 - enchente e inundação com alta energia cinética (C2); quanto à vulnerabilidade da ocupação urbana, o local apresenta alta vulnerabilidade de acidentes (V1), e quanto à distância das edificações ao eixo de drenagem há alta periculosidade (P1), com alta possibilidade de impacto direto considerando o raio de alcance do processo; embora a sanga não tenha alta vazão, seu leito recebe uma contribuição muito grande de águas pluviais, uma vez que tem longo percurso dentro de área urbana. Quando ocorrem eventos de chuvas mais intensas, e conseqüente despejo de águas pluviais, o volume extravasa o leito atingindo as edificações. Assim, a classificação acima evidencia um risco alto de enchentes e inundações (R3) para esta área, com as seguintes características: enchente e inundação com alta energia cinética (C2), atingindo edificações de baixo padrão construtivo (V1), situadas em área com alta possibilidade de impacto direto do processo (P1).

Figura 032 - Vila Santos, primeiro setor - fundos da edificação 009, as margens da Sanga do Hospital.

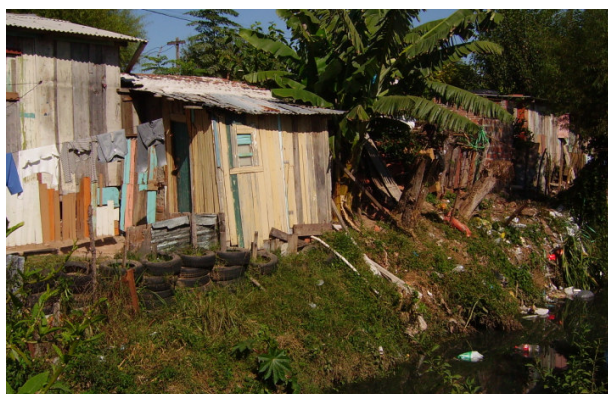
Figura 033 - Vila Santos, primeiro setor - fundos das edificações 005 e 006.

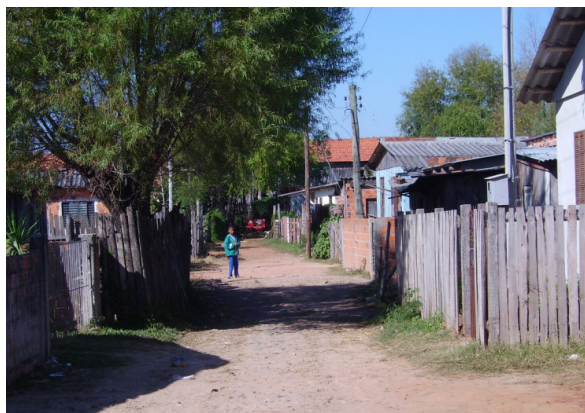
O segundo setor da edificação 015 até a edificação 046 enquadra-se no processo hidrológico 1- enchente e inundação lenta de planícies fluviais (C1); quanto à vulnerabilidade da ocupação urbana, o local apresenta alta vulnerabilidade de acidentes (V1), e quanto à distância das edificações ao eixo de drenagem há alta periculosidade (P1), com alta possibilidade de impacto direto considerando o raio de alcance do processo; embora a sanga não tenha alta vazão, quando ocorrem eventos de chuvas mais intensas, e conseqüente despejo de águas pluviais, o volume extravasa o leito atingindo as edificações. Assim, a classificação acima evidencia um risco médio de

enchentes e inundações (R2) para esta área, com as seguintes características: enchente e inundação lenta de planícies fluviais (C1), atingindo edificações de baixo padrão construtivo (V1), situadas em área com alta possibilidade de impacto direto do processo (P1).

Figura 034 - Vila Santos, segundo setor - edificação 023 a 025.

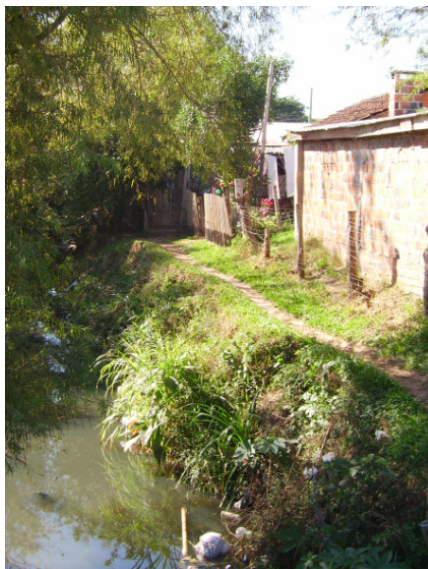
O terceiro setor da edificação 047 até a edificação a 081 enquadra-se no processo hidrológico 1- enchente e inundação lenta de planícies fluviais (C1). Quanto à vulnerabilidade da ocupação urbana, o local apresenta baixa vulnerabilidade de acidentes (V2), e quanto à distância das edificações ao eixo de drenagem há alta periculosidade (P1), com alta possibilidade de impacto direto considerando o raio de alcance do processo; embora a alta vazão da sanga quando ocorrem chuvas mais intensas, as edificações têm melhor padrão construtivo, existindo algumas obras de contenção. Assim, a classificação acima evidencia um risco baixo de enchentes e inundações (R1) para esta área, com as seguintes características: enchente e inundação lenta e

planícies fluviais (C1), atingindo edificações de bom padrão construtivo (V2), situadas em área com alta possibilidade de impacto direto do processo (P1).

Figura 035 - Vila Santos, terceiro setor - edificações 049 e 050.

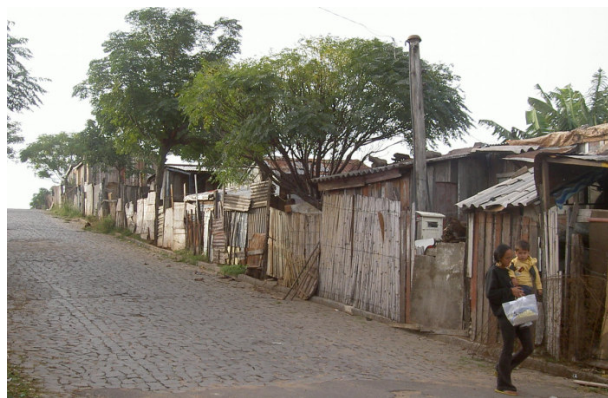
O primeiro setor compreende da edificação 001 até a edificação 011 conforme o mapa de localização. Neste setor as edificações estão próximas a crista do talude de 90° de inclinação (Fig.043) com 7m de altura, distam 2m de sua base; é recoberto por vegetação rasteira (arbustos e capim), existindo grande acúmulo de lixo e entulho.

Figura 044 - Passo Dos Weber, primeiro setor - edificações 001 a 006.

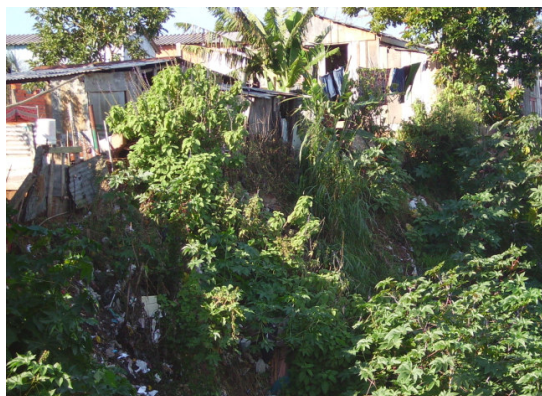
Figura 045 - Passo Dos Weber, primeiro setor - fundos das edificações 002 e 003.

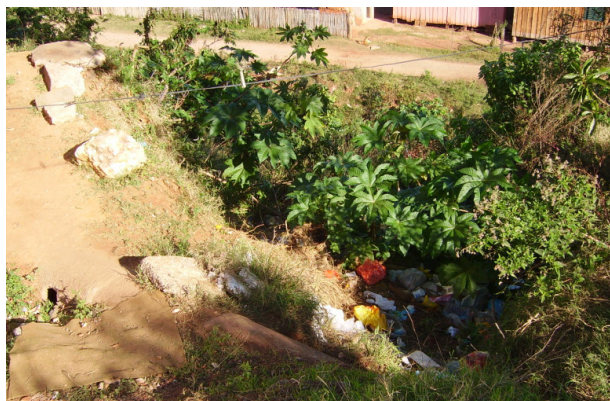
O segundo setor compreende da edificação 014 até a edificação 025, situadas na margem direita da via férrea, grande parte de alvenaria de baixo padrão construtivo, situam-se mais distantes da crista do talude da via férrea, porém encontram-se abaixo do nível da rua, em lotes de encosta natural com inclinação de 30° (Fig.075) a 60° (Fig.065). O talude da via férrea neste setor tem inclinação menor, 60° (Fig.065) e altura média de 7 m. A vegetação de recobrimento é de arbustos, a maioria na base do talude, e vegetação rasteira. As evidências geológico-geotécnicas - ausência de sinais de fraturas e alguns

sinais de erosão, como o lançamento de águas pluviais na encosta natural - apresentam média potencialidade para o desenvolvimento de processos de escorregamento, portanto as edificações estão expostas a um risco médio (R2).

Figura 046 - Passo Dos Weber, segundo setor - fundos da edificação 015.

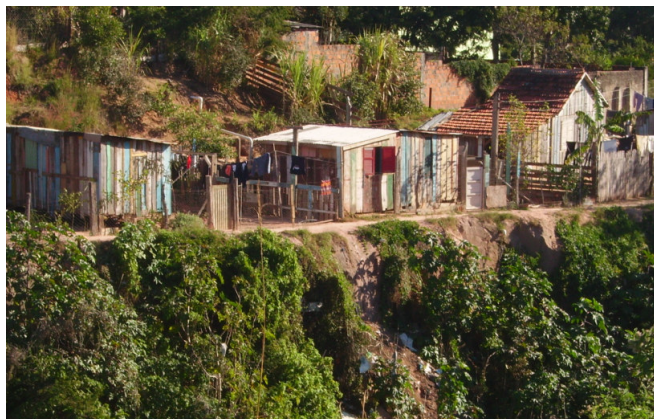
O terceiro setor compreende da edificação 026 até a edificação 035, localizadas na margem esquerda da via férrea. As edificações 026 a 029 estão à cerca de 04 m de distância da crista do talude da via férrea, este tem as mesmas características descritas para o primeiro setor. As demais, da edificação 030 a 035, fazem frente para a rua “Q” e fundos para o talude da via férrea, estando mais distantes da crista do talude. As evidências geológico-geotécnicas, a ausência de acúmulo de lixo e entulho, de lançamento de esgoto e água servida, além da distância das edificações até a crista do talude, leva a classificar o risco existente como médio (R2). No entanto, as edificações 032 a 035 não apresentam evidências de processo de

escorregamento, por estarem distantes da área de maior risco (o talude da via férrea), assim são classificadas como de risco baixo (R1).

Figura 047 - Passo Dos Weber, terceiro setor - edificações 029, 028 e 027.

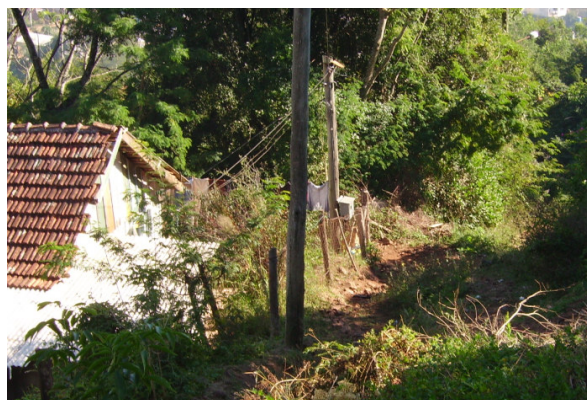
O primeiro setor está localizado acima da rua 14 de julho e tem como referência os reservatórios da Corsan, compreende da edificação 001 até a edificação 010, situadas em degraus de abatimento de encosta natural; a maioria é edificações de alvenaria de baixo padrão construtivo. A vegetação de recobrimento é de arbustos, árvores e alguma vegetação rasteira, compondo mata natural. Existe despejo de água servida na encosta, associado há o fato da declividade da encosta ser muito alta, superior a 60° (Fig.065);

em vários pontos surge afloramento de blocos de rochas; também aparecem sinais de erosão principalmente nos caminhos de acesso as edificações. Estes fatores evidenciam o risco muito alto (R4) de escorregamento a que as edificações estão sujeitas; embora não haja evidências de fraturas e fissuras no perfil, torna-se muito difícil monitorar este processo em função da localização das edificações no perfil da encosta e da estrutura do solo, muito sujeito a erosividade.

Figura 048 - Bela Vista, primeiro setor - edificação 005.

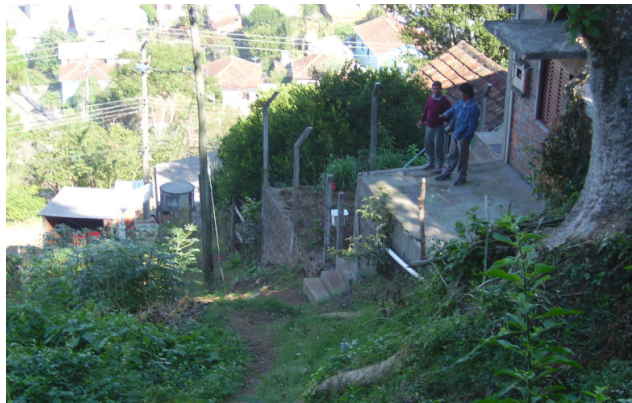
O segundo setor compreende da edificação 011 até a edificação 037, grande parte de alvenaria de bom padrão construtivo, situadas no lado esquerdo da rua 14 de Julho, acima do nível da rua, em encosta natural com inclinação maior que 60° ; o recobrimento da encosta é de vegetação rasteira com poucas árvores e arbustos, havendo acima das edificações mata natural. As evidências geológico-geotécnicas - ausência de sinais de fraturas e fissuras bem como alguns sinais de erosão, dado pelo escoamento de águas pluviais na encosta natural - definem a média potencialidade para o desenvolvimento de

processos de escorregamento, portanto as edificações estão expostas a um risco médio (R2).

Figura 049 - Bela Vista, segundo setor - edificação 020.

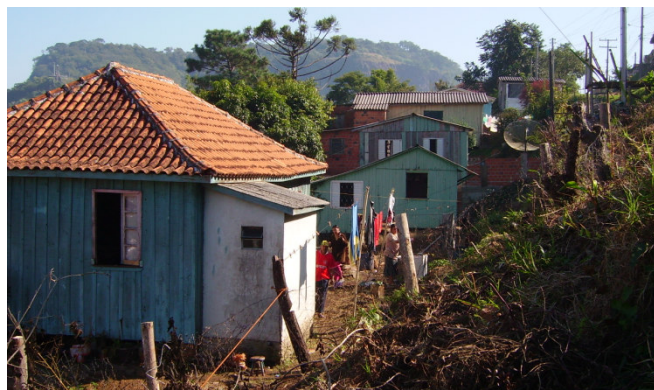
O terceiro setor compreende da edificação 038 até a edificação 063, a maioria de alvenaria e bom padrão construtivo ficam localizadas no lado esquerdo da rua 14 de Julho, abaixo do nível da rua em encosta natural, que tem inclinação variável, entre maior que 60° e pouco menor que 30° ; o recobrimento da encosta é de vegetação rasteira com raras árvores e arbustos. As evidências geológico-geotécnicas, ausência de sinais de fraturas, fissuras e de erosão, bem como as ausências de acúmulo de lixo e entulho, de lançamento de esgoto e água servida, levam a classificar o risco existente como médio (R2).

Figura 050 - Bela Vista, terceiro setor - edificação 049.

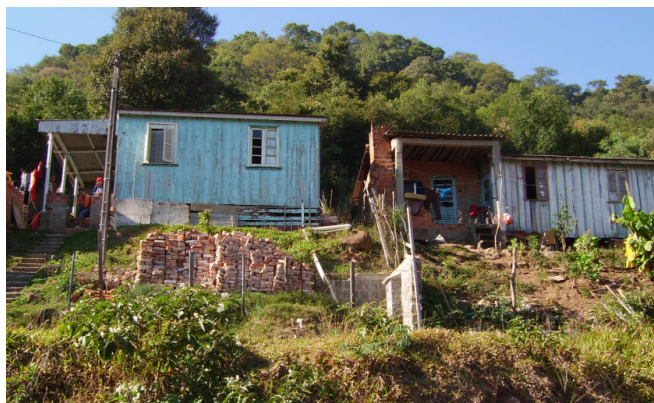
O quarto setor compreende da edificação 027 até a edificação 071, estão situadas ao longo do lado esquerdo da rua Canários e acima do nível desta rua, novamente a maioria das edificações são de alvenaria de bom padrão construtivo. As edificações estão em encosta natural que tem inclinação variável, algumas edificações estão lugar com inclinação maior que 60° , enquanto outras estão abaixo do nível da rua. A vegetação de recobrimento é rasteira, com raras árvores no entorno das edificações, acima destas há vegetação de mata natural. Esta variação é decorrente da topografia do local, típica de encosta de morro, sendo ondulada colocaria as edificações sob riscos diversos; no entanto, o bom padrão construtivo das edificações, a presença de mata natural, a ausência de evidências geológico-geotécnicas de risco de deslizamento, evidências estas que podem ser monitoradas, colocam estas edificações sob risco médio (R2).

Figura 051 - Bela Vista, quarto setor - edificações 033 e 034.

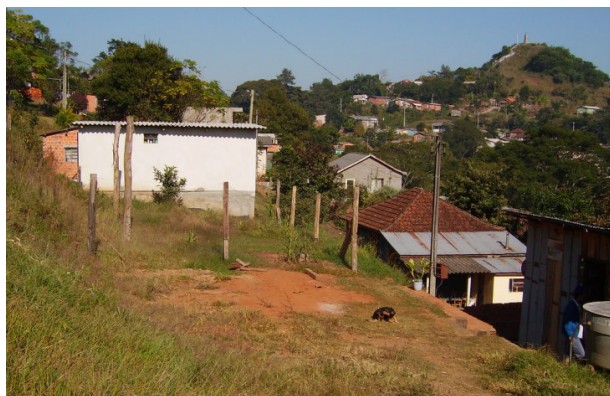
O quinto setor compreende as edificações 001 até 026 e as edificações 072 até 089, a maioria das edificações são de alvenaria de bom padrão construtivo, situadas ao longo do lado direito da rua Canários e abaixo do nível desta rua. As edificações estão em encosta natural com inclinação que varia de 90° a cerca de 10°. A topografia do local é típica de encosta de morro, sendo ondulada é natural que haja variações. As inclinações inferiores a 30° apresentam sinais de erosão nas vias de acesso e nos acessos às edificações, principalmente devido à ausência de pavimentação e de rede de drenagem pluvial e da estrutura do solo. A vegetação de recobrimento é rasteira, com poucos arbustos. Estes fatores levam a classificar este setor como de risco alto (R3).

Figura 052 - Bela Vista, quinto setor - edificações 089 e 085.

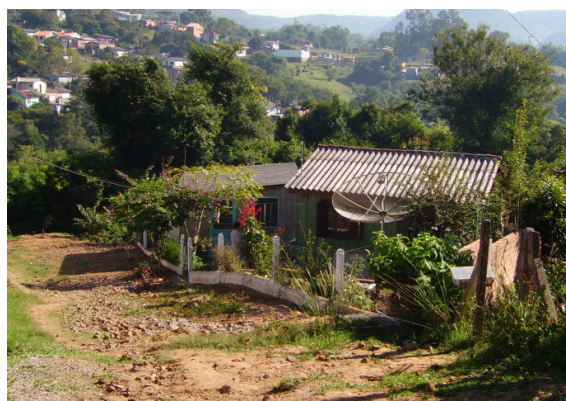
Figura 053- Bela Vista, quinto setor - erosão no acesso a edificação 086.

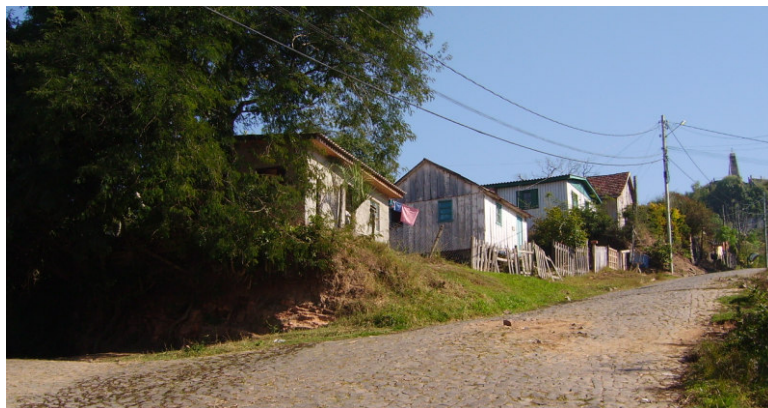
O sexto setor, na rua de acesso ao Monumento ao Ferroviário e rua Possadas, compreende as edificações 064 até a edificação 082. A encosta tem inclinação de 60° (065) em sua maior parte, as edificações são na maioria de madeira de padrão construtivo de regular a bom, há maior intervenção antrópica; existe pavimentação na via de acesso ao Monumento e a vegetação de recobrimento foi modificada, compondo-se em sua quase totalidade de vegetação rasteira (gramíneas), com raras árvores. A rua Possadas não é pavimentada não havendo, portanto, drenagem de águas pluviais, o solo

exposto é de arenitos e altamente sujeito à erosão. Neste setor não há evidências de fraturas ou fissuras, nem de lançamento de esgoto e água servida no perfil, classificando o risco existente como médio (R2).

Figura 054 - Bela Vista, sexto setor - edificações 064, 065, 066 e 067.

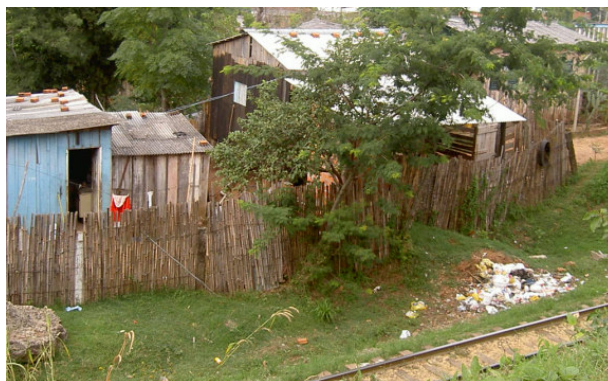
há via pavimentada de acesso às edificações. O risco associado a estas edificações é baixo (R1), embora haja edificações (005, 006 e 011) sujeitas a um risco médio (R2), risco este que é função do baixo padrão construtivo das edificações e de sua proximidade com o talude da via férrea. Embora não haja evidências de fissuras e erosão no perfil, torna-se difícil monitorar este processo em função da localização das edificações, de seu padrão construtivo e da estrutura do solo assim o processo de escorregamento pode avançar rapidamente.

Figura 055 - Montanha Russa, primeiro setor - edificações 05 e 06.

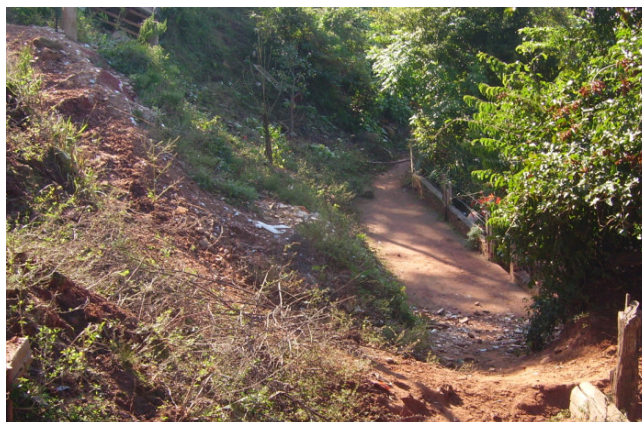
O segundo setor, ainda no primeiro patamar, compreende as edificações 019 até 024; situadas ao longo do lado direito da rua da Fonte, estão muito abaixo do nível desta. O risco associado a estas edificações é médio (R2) em função da proximidade com a encosta, da declividade desta ser muito superior a 60° (Fig.065), do baixo padrão construtivo das edificações e da pouca vegetação de recobrimento para o perfil neste setor.

Figura 056 - Montanha Russa, segundo setor - acesso às edificações 019 a 024.

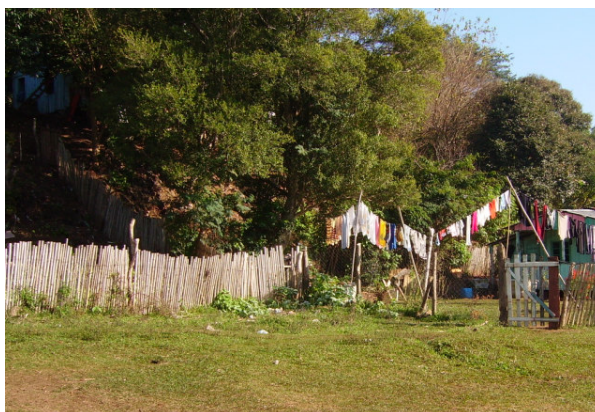
O terceiro setor, também no primeiro patamar, compreende as edificações 042, 043 e 044 que, também se situam ao longo do lado direito da rua da Fonte; o risco para estas edificações é recorrente, médio (R2), em função das mesmas condições do segundo setor, no entanto, o acesso a estas edificações é precaríssimo.

Figura 057 - Montanha Russa, terceiro setor - edificação 044.

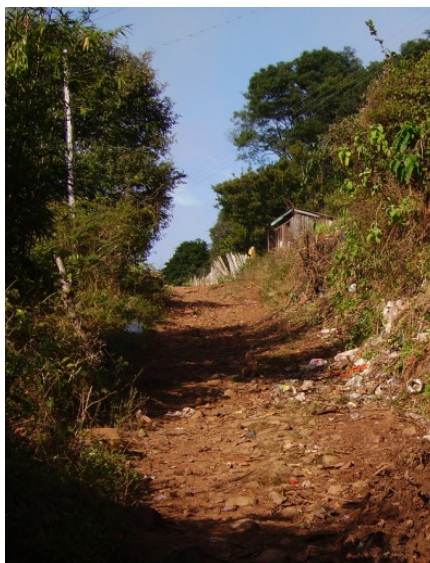
Figura 058 - Montanha Russa, terceiro setor - acesso às edificações 042,043 e 044.

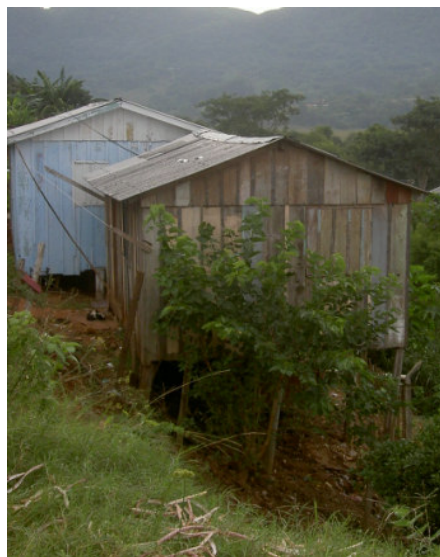
O quinto setor, situado no segundo patamar, compreende da edificação 012 até a edificação 018; ao longo do lado direito da rua da Fonte, as edificações estão na borda do degrau de abatimento que forma a rua. A alta declividade da encosta, o baixo padrão construtivo das edificações, a falta de infra-estrutura urbana, como rede de drenagem pluvial, e o risco associado de erosão fazem com que o risco de deslizamento para estas edificações seja alto (R3).

Figura 059 - Montanha Russa, quinto setor - edificações 017 e 018.

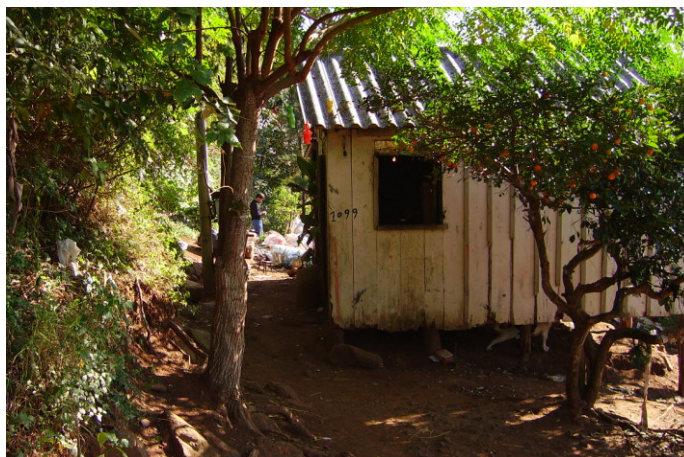
O sétimo setor, finalizando o segundo patamar, compreende as edificações 045 a 051, exceto a edificação 048; embora de baixo padrão construtivo estas edificações estão a maior distância da borda da encosta, cuja vegetação de recobrimento é composta por muitas árvores e alguma vegetação rasteira, compondo mata natural; não há evidências de fraturas e fissuras, todavia o risco associado é alto (R3); isto decorre da falta de infra-estrutura urbana, como pavimentação e rede de drenagem pluvial, e o risco associado de erosão devido à estrutura física do solo que é arenosa e mais o lançamento de esgoto e água servida na encosta; ainda há que se considerar o baixo padrão construtivo das edificações.

Figura 061 - Montanha Russa, sétimo setor - edificação 045.

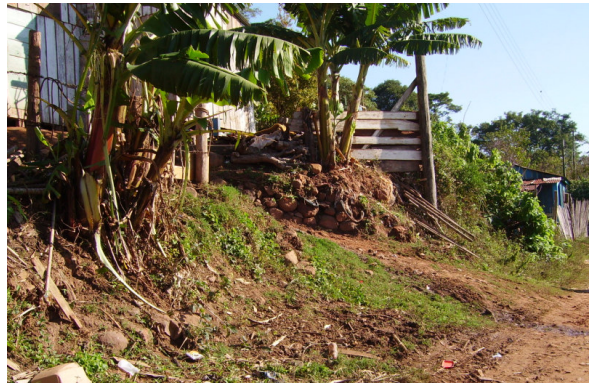
O oitavo setor ocupa todo o terceiro patamar, ao longo do lado esquerdo da rua da Fonte, compreende da edificação 055 até a edificação 093; as edificações estão situações diversas, algumas ao nível da rua e outras acima, em alturas muito variáveis. Todavia ocorre de forma generalizada

uma situação de risco muito alto (R4). Há edificações muito próximas de corte feito na encosta; há edificações na borda de talude, todas com um padrão construtivo muito baixo, a falta de infra-estrutura urbana, como rede de drenagem pluvial, e o risco associado de erosão.

Figura 062 - Montanha Russa, oitavo setor - edificação 068.

Dentre os problemas ocorrentes na área, as 94 edificações irregulares sujeitas a impacto direto do processo, em situação de precariedade, e sem nenhuma condição de regularização fundiária e urbanização, em que a remoção e a re-alocação é necessária. A tabela 21 resume os dados do mapeamento de risco da AR 14.

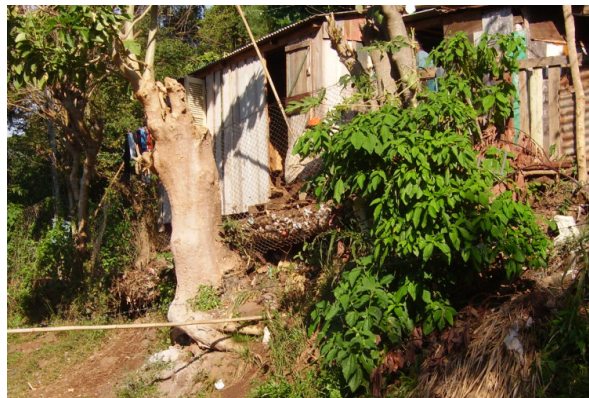
Figura 063 - Montanha Russa, oitavo setor - edificação 073.

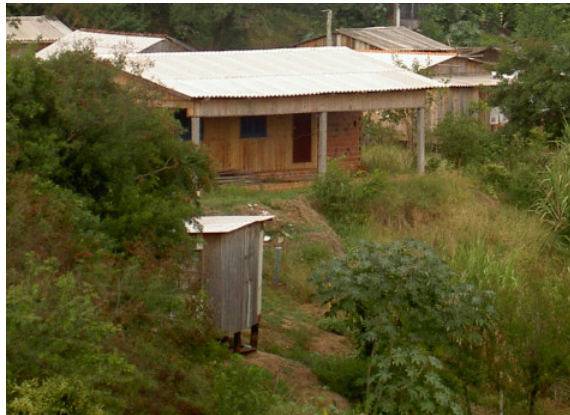
antecede o degrau de abatimento; a maioria é edificações de alvenaria de bom padrão construtivo. O recobrimento é de vegetação rasteira, arbustos e raras árvores. Estes fatores evidenciam o risco médio (R2) de escorregamento a que as edificações estão sujeitas; embora não haja evidências de fraturas e fissuras no perfil, este processo pode ser monitorado em função da localização das edificações no perfil. Em situação particular estão as edificações 014 e 015, de madeira e baixo padrão construtivo, situam-se na borda do talude, com sinais de erosão a sua volta, estando sujeitas a risco muito alto (R4).

Figura 064 - Margens da Ferrovia junto ao viaduto da rua Euclides da Cunha, setor 1- edificação 015.

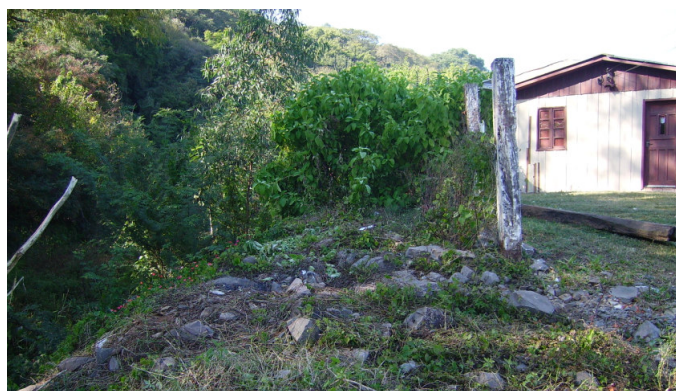
No primeiro setor as edificações estão sujeitas ao processo hidrológico 2, enchente e inundação com alta energia cinética (C2), com baixa vulnerabilidade de acidentes (V2), pelo médio e bom padrão construtivo das edificações, e alta periculosidade (P1), possibilidade de impacto direto considerando o raio de alcance do processo. Agravado pelo assoreamento do canal do rio que se dá pelo deslizamento dos taludes das margens e acúmulo de lixo e entulho, em certos pontos modificando o curso do rio.

Assim, a classificação acima evidencia um risco médio de enchentes e inundações (R2) para esta área, com as seguintes características: enchente e inundação com alta energia cinética (C2), atingindo edificações de médio padrão construtivo (V2), situadas em área com alta possibilidade de impacto direto do processo (P1).

Figura 067 - Vila Schirmer, primeiro setor - edificação 018.

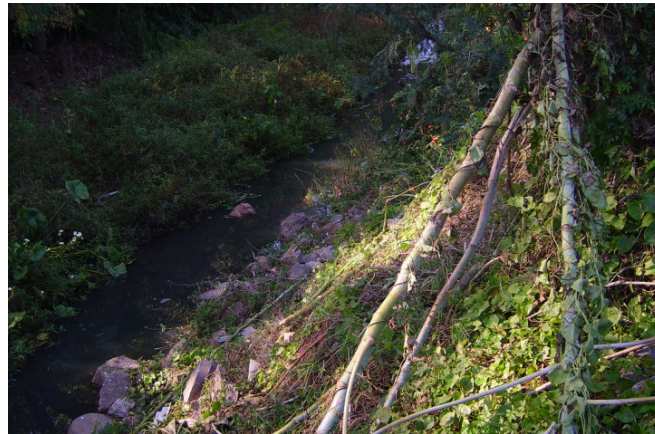
Figura 068 - Vila Schirmer, primeiro setor - margens do Rio Vacacaí-Mirim.

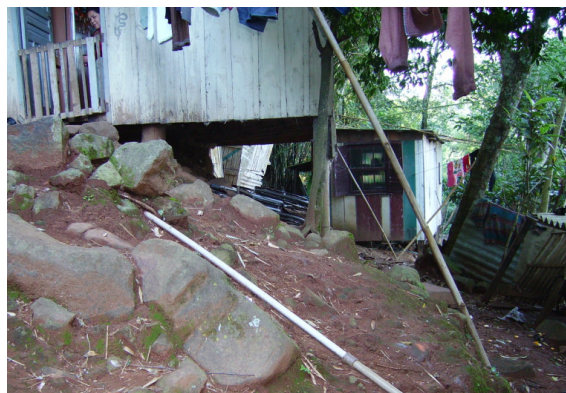
O segundo setor é o que apresenta maior diversidade de situações e, por conseguinte, as situações mais graves. A alta declividade do talude, a instabilidade do solo areno-argiloso altamente sujeito à erosão, a posição ocupada no perfil e o baixo padrão construtivo das edificações 003, 004, 009 a 014, incluindo a edificação 008 que é de bom padrão construtivo, em área com evidências geológico-geotécnicas de escorregamento do talude no entorno da edificação, possíveis de serem monitoradas, levam a classificar o risco de deslizamento como alto (R3) para estas edificações. As edificações 001, 002, 005 a 007 e 015, estão situadas em local plano e mais afastadas da borda do talude, são afetadas por processo hidrológico 2- enchente e inundação com alta energia cinética (C2), com baixa vulnerabilidade de acidentes (V2), exceto as edificações 001 e 002 de baixo padrão construtivo, possuem alta periculosidade (P1), alta possibilidade de impacto direto considerando o raio de alcance do processo.

Figura 069 - Vila Schirmer, segundo setor - edificação 011.

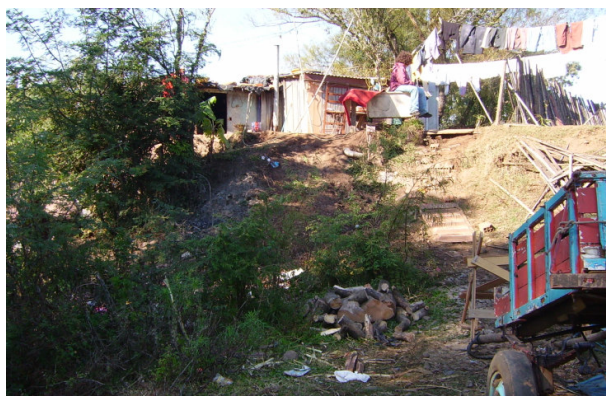
Figura 070 - Vila Schirmer, segundo setor - edificação 001.

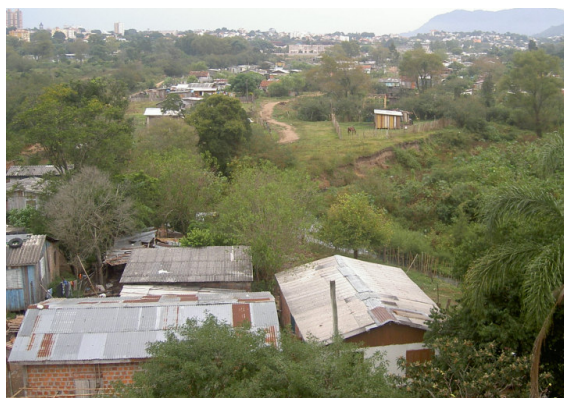
Figura 072 - Km 3, primeiro setor - edificações 001 e 002.

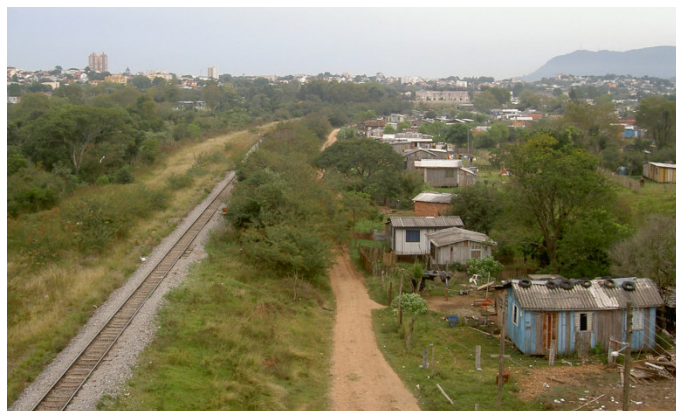
O segundo setor compreende as edificações 006 até 055, enquadra-se no processo hidrológico 1- enchente e inundação lenta de planícies fluviais (C1); quanto à vulnerabilidade da ocupação urbana, o local apresenta alta vulnerabilidade de acidentes (V1), quanto à distância das edificações ao eixo de drenagem há baixa periculosidade (P2), com baixa possibilidade de impacto direto considerando o raio de alcance do processo; a situação neste caso é diversa do primeiro setor, apesar do baixo padrão construtivo há grande distância entre as edificações e o raio máximo de alcance do processo, aliada ao fato de que as edificações situam-se em cotas mais elevadas que as do primeiro setor. Assim, o risco de enchentes e inundações é inexistente para este setor.

Figura 073 - Km 3, segundo setor - edificações 006 e seguintes.

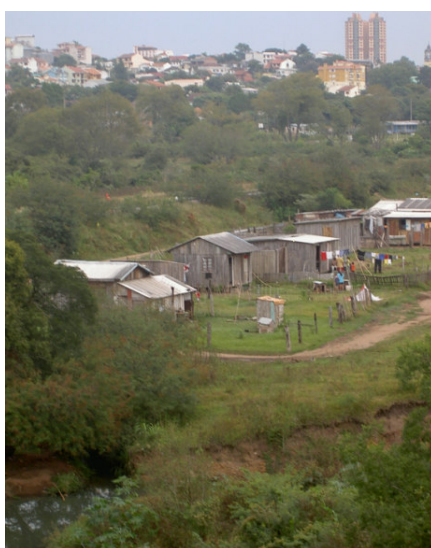
Figura 074 - Km 3, segundo setor - margem do Rio Vacacaí-Mirim no início deste setor.

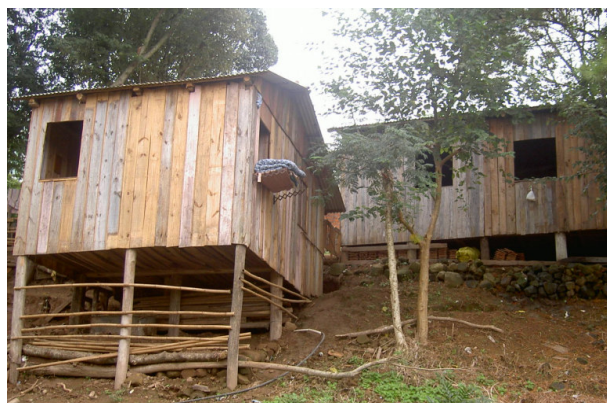
Figura 076 - Vila Bilibiu, primeiro setor - edificações 059 e 060.

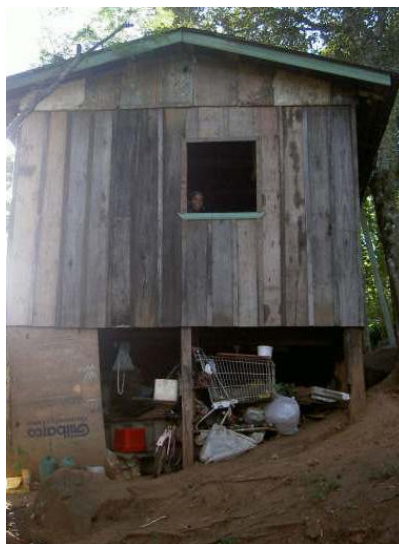
O segundo setor é o que apresenta maior diversidade de situações e, por conseguinte, as situações mais graves. A alta declividade do talude, a instabilidade do solo areno-argiloso – composto por material de rejeito do topo da encosta, arenitos fluviais e depósito de colúvio - altamente sujeito à erosão, o afloramento de blocos rochosos no talude, a posição ocupada no perfil e o baixo padrão construtivo das edificações: 001 a 005, 007 a 010, 040 a 047, além da edificação 011 de melhor padrão construtivo, porém em área com evidências geológico-geotécnicas de escorregamento do talude no entorno da edificação, levam a classificar o risco de deslizamento como muito alto (R4) para estas edificações.

Figura 077 - Vila Bilibiu, segundo setor - edificação 009.

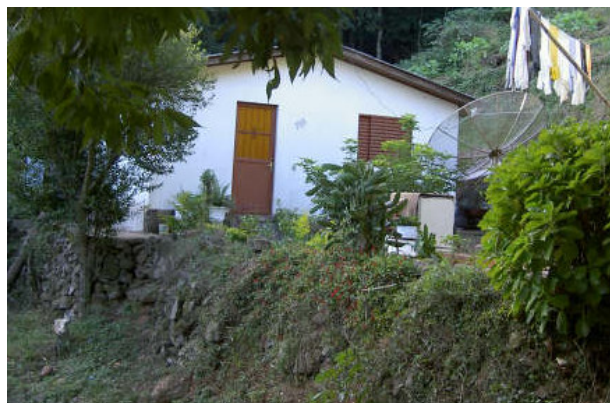
O terceiro setor compreende o topo da área da “Vila Bilibiu” é um relevo de plano a suave ondulado, com a ocupação ocorrendo em duas altitudes diferentes; as edificações, de 019 até 039, apresentam um padrão construtivo de baixo a médio e os terrenos são mais regulares, não havendo evidências geológico-geotécnicas como fraturas, fissuras ou processo erosivo. Assim, o risco de deslizamento é baixo (R1), todavia a falta de urbanização da via, com falta de rede drenagem, pode ocasionar erosão em determinados locais trazendo certo risco. A edificação 024, com muro de contenção junto ao talude, e as edificações 032 e 033 situadas ao lado, e muito próximas, a um corte do talude estão sujeitas a um risco alto (R3), pela sua localização.

Figura 078 - Vila Bilibiu, terceiro setor - edificação 024.

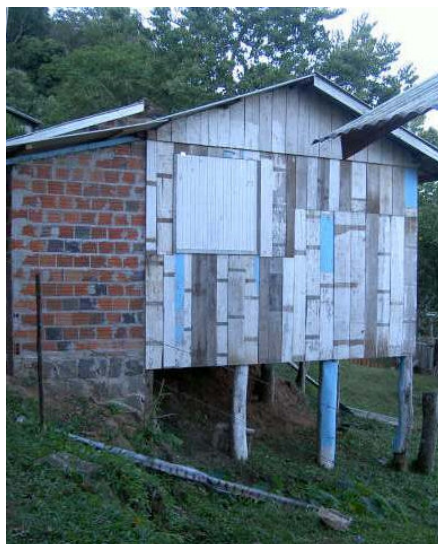
Figura 079 - Vila Bilibiu, terceiro setor - edificação 032.

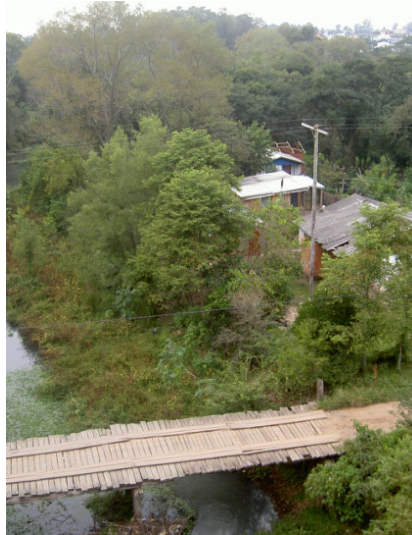
Assim, a classificação acima evidencia um risco médio de enchentes e inundações (R2) para esta área, com as seguintes características: enchente e inundação com alta energia cinética (C2), atingindo edificações de médio

Figura 080 - Vila Favarin, primeiro setor - margens do Rio Vacacaí-Mirim.

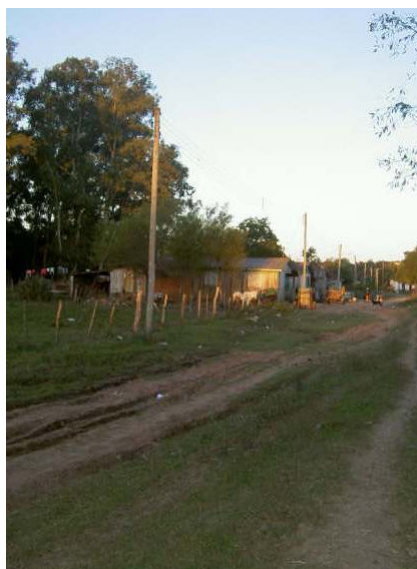
O segundo setor compreende as edificações 011 até 037, enquadra-se no processo hidrológico 2- enchente e inundação com alta energia cinética (C2); quanto à vulnerabilidade da ocupação urbana, o local apresenta alta vulnerabilidade de acidentes (V1), quanto à distância das edificações ao eixo de drenagem há baixa periculosidade (P2), com baixa possibilidade de impacto direto considerando o raio de alcance do processo; a situação neste caso é recorrente à do primeiro setor, quando ocorrem eventos de chuvas mais intensas há o represamento do rio, localizado em uma planície fluvial ele extravasa, causando inundação, que se agrava pelo fato de inexistir infraestrutura adequada para escoar o acúmulo de águas pluviais.

Assim, a classificação acima evidencia um risco médio de enchentes e inundações (R2) para esta área, com as seguintes características: enchente e inundação com alta energia cinética (C2), atingindo edificações de baixo padrão construtivo (V1), situadas em área com baixa possibilidade de impacto direto do processo (P2).

Figura 081 - Vila Favarin, segundo setor - edificação 011.

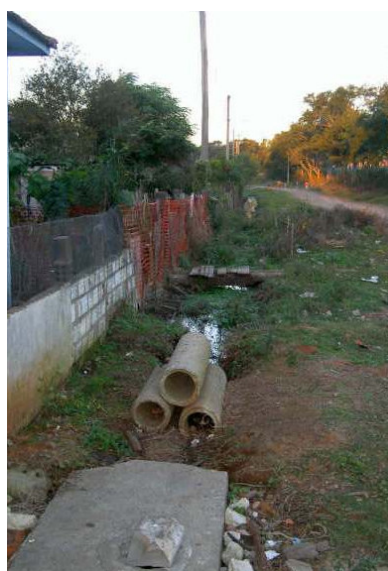
Figura 082 - Vila Favarin, segundo setor - vala de escoamento de água servida e pluvial.

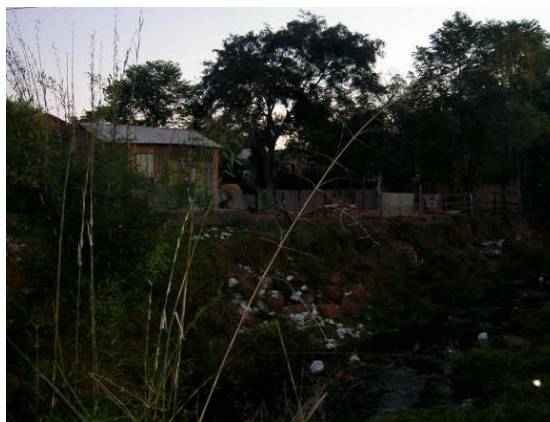
Todavia, existe o risco de deslizamento associado, já que o alto volume, e velocidade, da água escoada provocam solapamento da base do talude. Este deslizamento pode ser classificado como muito alto (R3), em função de que as edificações 041, 043 e 046 estejam a uma certa distância da borda do talude, sendo possível monitorar o evento de deslizamento; em determinados pontos existe o acúmulo de lixo na margem e há erosão na base de vegetação de grande porte, o que agrava risco de deslizamento. Além disto, não existe vegetação de porte em toda a extensão, nem obras de engenharia que contenham o processo de erosão das margens do rio.

Figura 083 - Vila Favarin, terceiro setor - fundos edificação 041 as margens do Rio Vacacaí-Mirim.

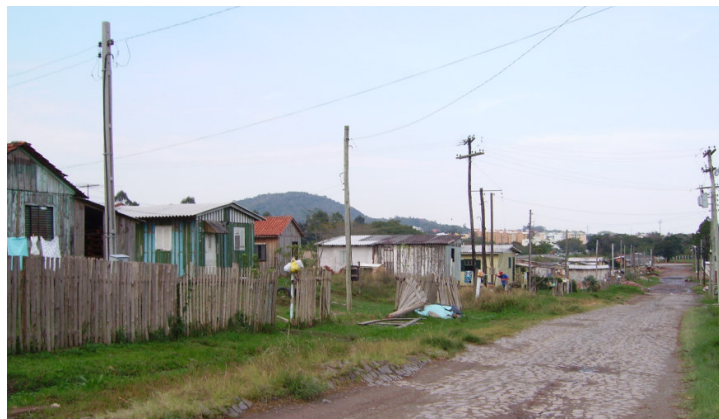
As edificações avaliadas não estão sujeitas a riscos (inundação, alagamento, desmoronamento e deslizamento) de nenhum dos tipos avaliados no mapeamento de áreas de risco (R1, R2, R3 e R4). Apesar disso, há o fato de ser uma invasão de faixa de domínio da rodovia BR 287, expostas a outros

tipos de riscos tais como: acidentes na rodovia que possam vir a atingir as edificações e atropelamentos, além do risco de doença a que os moradores ficam sujeitos pela falta de condições de infra-estrutura e saneamento básico.

Figura 084 – Margem da BR 287- trecho 1, edificações 046 a 044.

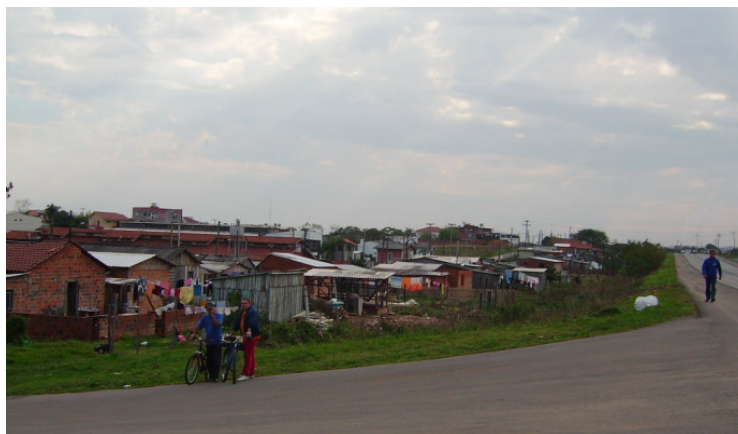
Figura 086 – Margem da BR 287 - trecho 1, aspecto geral da ocupação junto à margem da rodovia.

Dentre os problemas ocorrentes na área, há 58 edificações irregulares, em situação de precariedade, e sem nenhuma condição de regularização fundiária e urbanização, em que a remoção e a re-alocação é necessária. A tabela 27 resume os dados do mapeamento de risco da AR 20-.
