**PLANO MUNICIPAL DE REDUÇÃO DE RISCOS DE
SANTA MARIA-RS**

Elaboração do Plano Municipal de Redução de Riscos de Santa Maria- RS, sob Parecer Jurídico nº 197/PGM/2005, relatório de prestação de contas dos serviços realizados pela Empresa Concrettec Industria de Artefatos de Concreto Ltda, Me.

Eng^a. Civil Fernanda Neves, Crea: RS 133.297

TÍTULO: ELABORAÇÃO DO PLANO MUNICIPAL DE REDUÇÃO

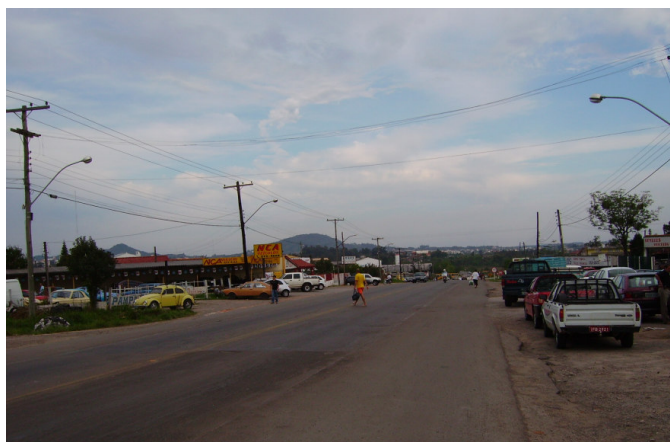
Figura 089 – Margem da BR 287 - trecho 2, aspecto geral da ocupação à margem da rodovia.

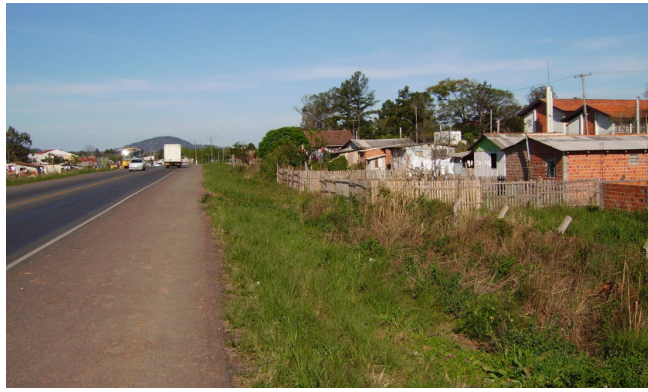
As edificações avaliadas não estão sujeitas a riscos (inundação, alagamento, desmoronamento e deslizamento) de nenhum dos tipos avaliados no mapeamento de áreas de risco (R1, R2, R3 e R4). Persiste o fato de ser uma invasão de faixa de domínio da rodovia BR 287, o que expõe as edificações e pessoas a outros tipos de riscos, tais como: acidentes na rodovia que possam vir a atingir as edificações e atropelamentos, além do risco de doença a que os moradores ficam sujeitos pela falta de condições de infraestrutura e saneamento básico. No entanto, foi relatado que as edificações 071 a 077 estão sujeitas, em eventos de chuvas mais intensas, a risco de alagamento. Isto por que os bueiros que escoam a água sob a BR 287 não oferecem vazão suficiente devido à ação antrópica que, ao construir acessos às casas, obstrui algum bueiro sujeitando outros a maior carga. Este risco é classificado como R2 (Médio) em função do padrão construtivo das edificações e da baixa possibilidade de impacto direto do processo.

Figura 091 – Margem da BR 287 - trecho 3, aspecto geral da ocupação após o trevo da Cohab Santa Marta.
