PLANO MUNICIPAL DE REDUÇÃO DE RISCOS - PMRR

RELATÓRIO 2 MAPEAMENTO DO RISCO

Bairros Salgado Filho e Carolina

Beco do Guarani

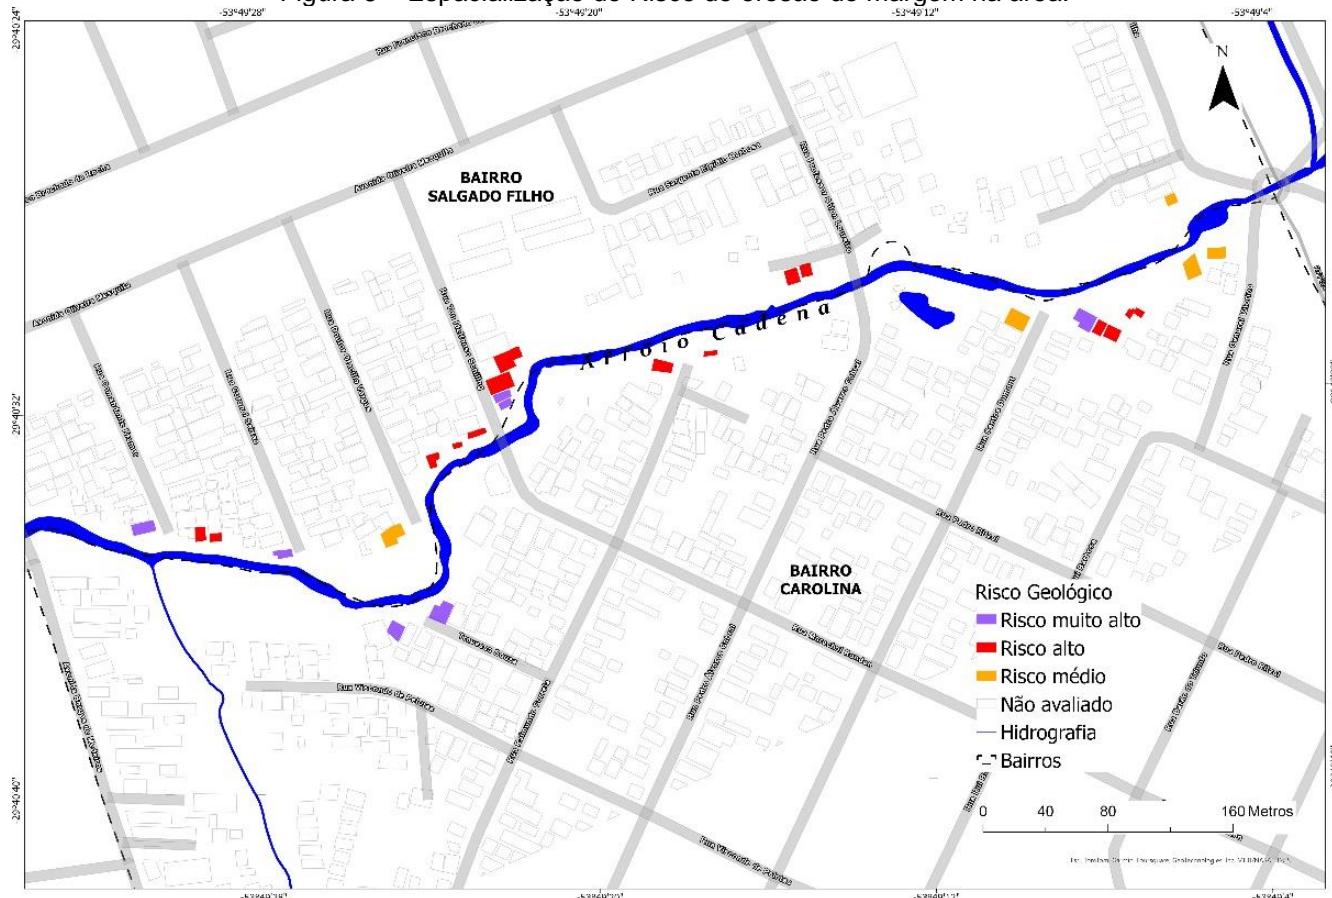
Figura 6 – Espacialização do Risco de erosão de margem na área.

O Risco Médio é definido para 5 moradias onde processos de erosão de margem são evidenciados, mas o Perigo foi definido como médio e a Vulnerabilidade média ou baixa. Na condição de Risco Alto foram identificadas 15 moradias, onde o Perigo de ocorrência do evento é alta, mas a Vulnerabilidade é média com infraestrutura disponível e bom padrão construtivo. O Risco Muito Alto é definido para 7 moradias onde o Perigo e a Vulnerabilidade são altos. Essas condições se associam a construções de baixo padrão construtivo e falta de infraestrutura e/ou evidência de danos como trincas ou solapamentos no terreno, algumas vezes afetando a moradia.

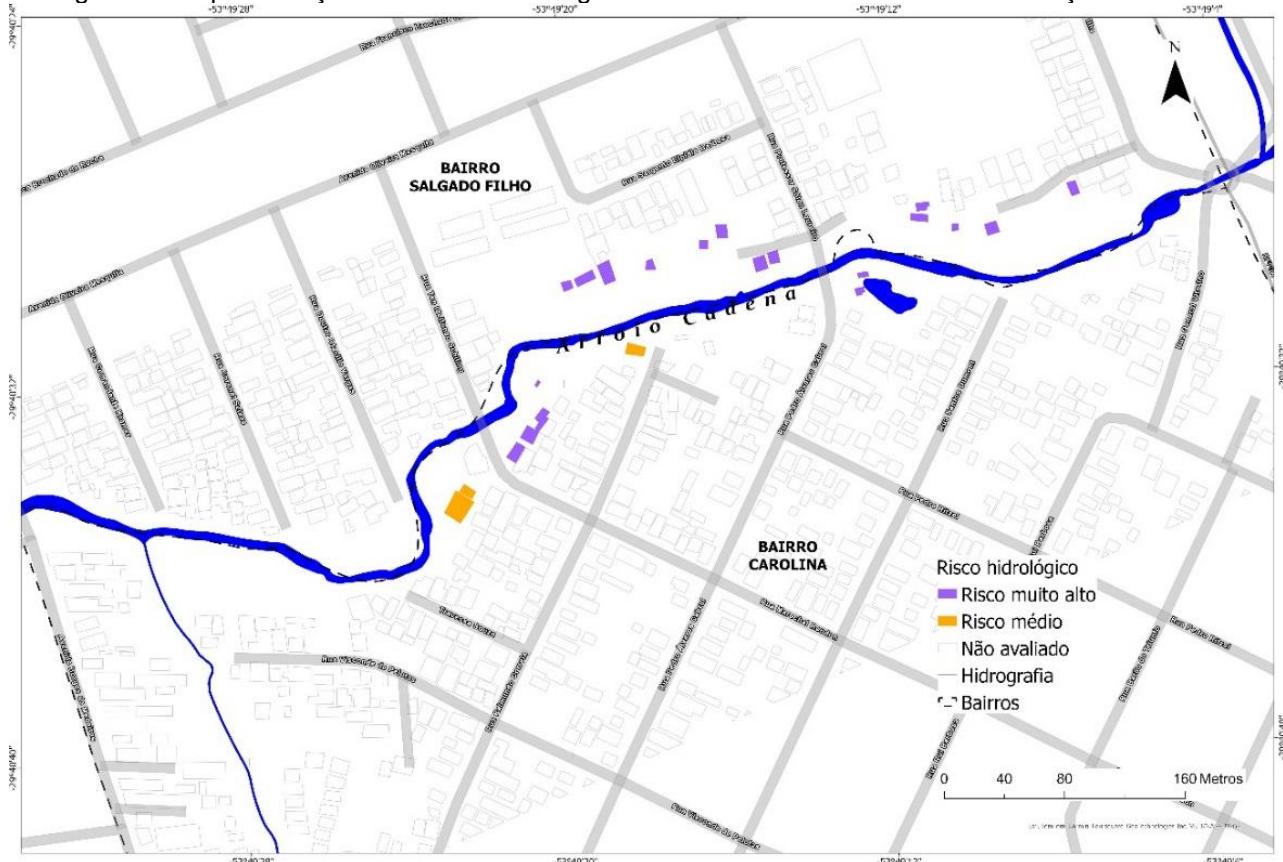
Figura 8 – Espacialização das moradias e o grau de risco na área de estudo a Inundação/enxurrada.

Para as 21 moradias em risco hidrológico (Figura 8) se determinou que 02 moradias se encontram em situação de Risco médio. Nessa condição o Perigo e a Vulnerabilidade foram definidos como de médio grau. As demais, 19 moradias, foram classificadas como de muito alto risco, quando Perigo de ocorrência de evento é alto e os elementos expostos têm baixa capacidade de enfrentamento, que caracteriza uma Vulnerabilidade alta.

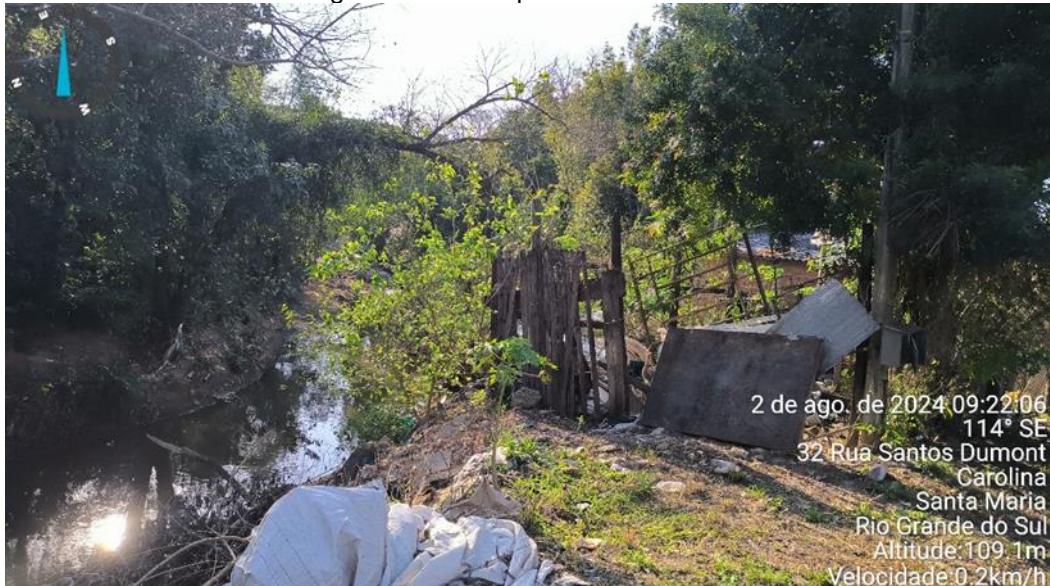
Figura 13 – Vista parcial do Setor 37.

SETOR 37 – Risco Alto – R3 – Erosão de margem

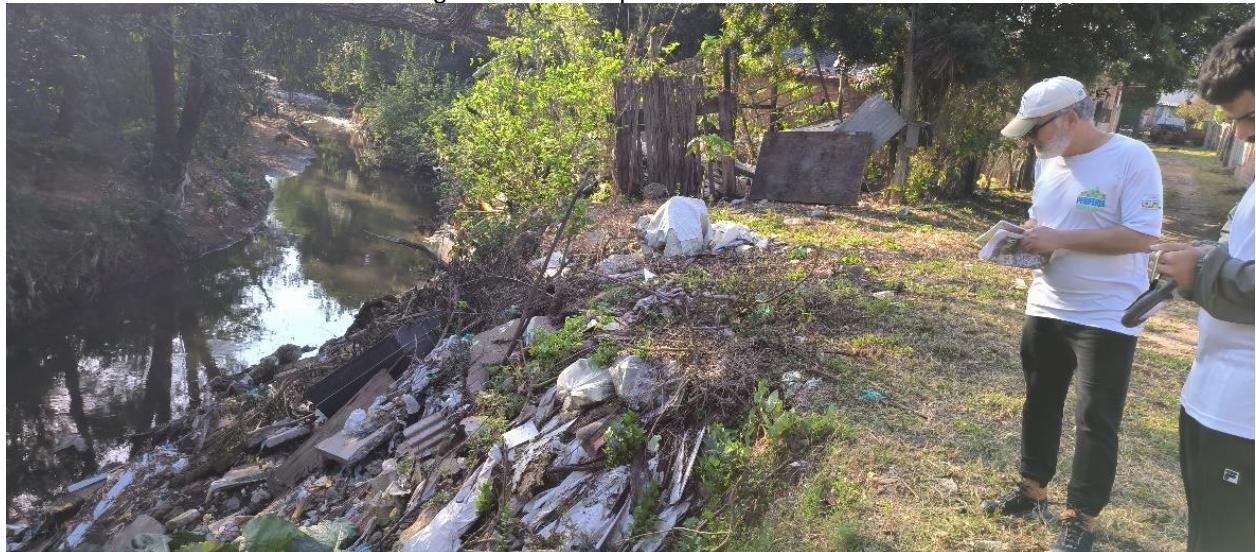
Figura 15 – Vista parcial do Setor 38.

SETOR 38 – Risco Muito Alto – R4 – Erosão de margem

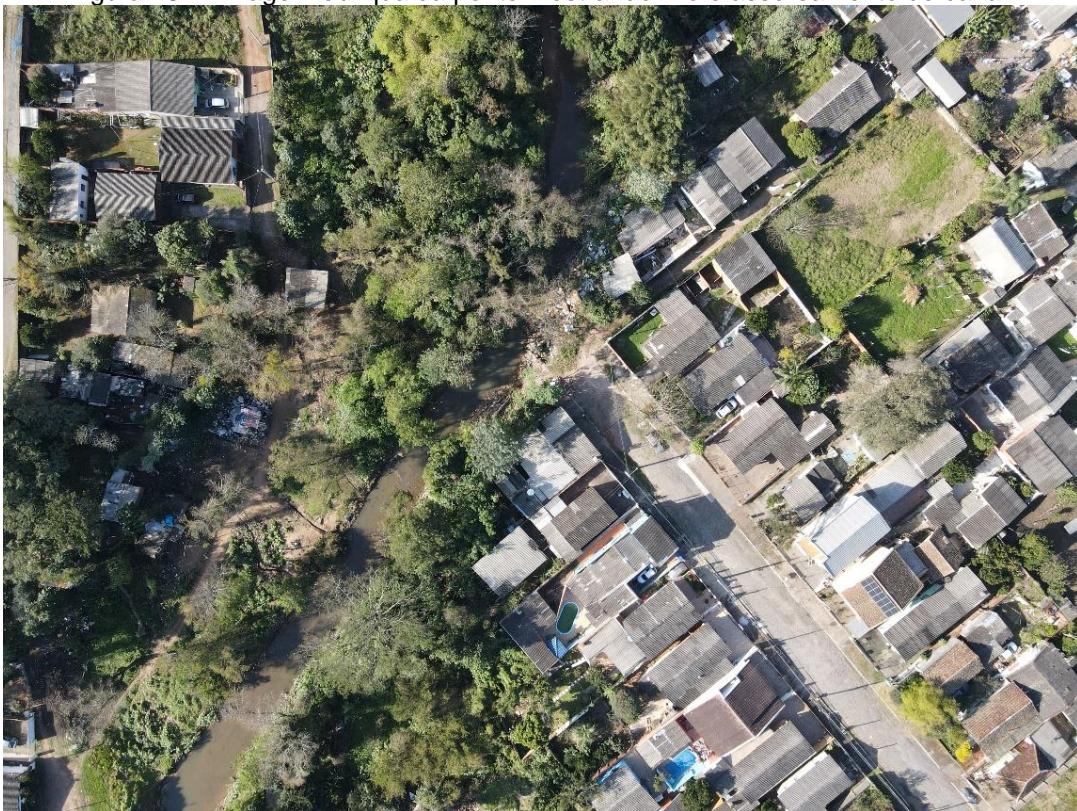
Figura 18 – Imagem oblíqua da ponte mostrando lixo e assoreamento do canal.

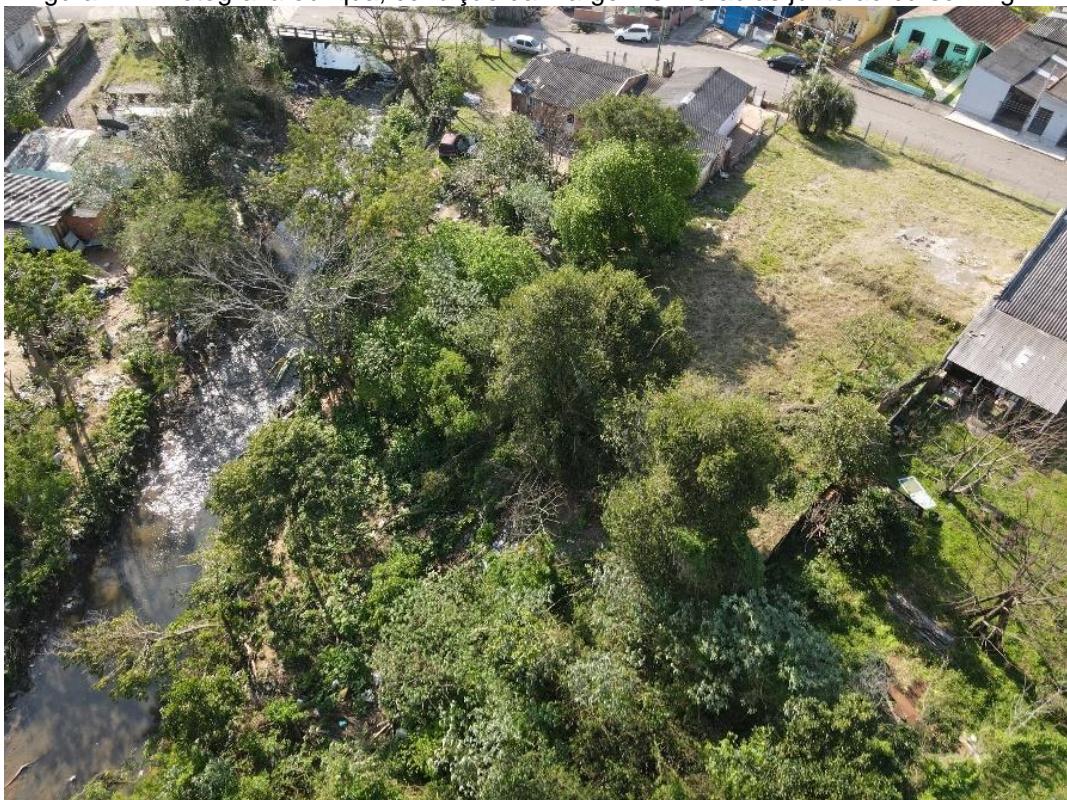
Figura 21 – Fotografia oblíqua, condição da margem e moradias junto ao curso d’água.

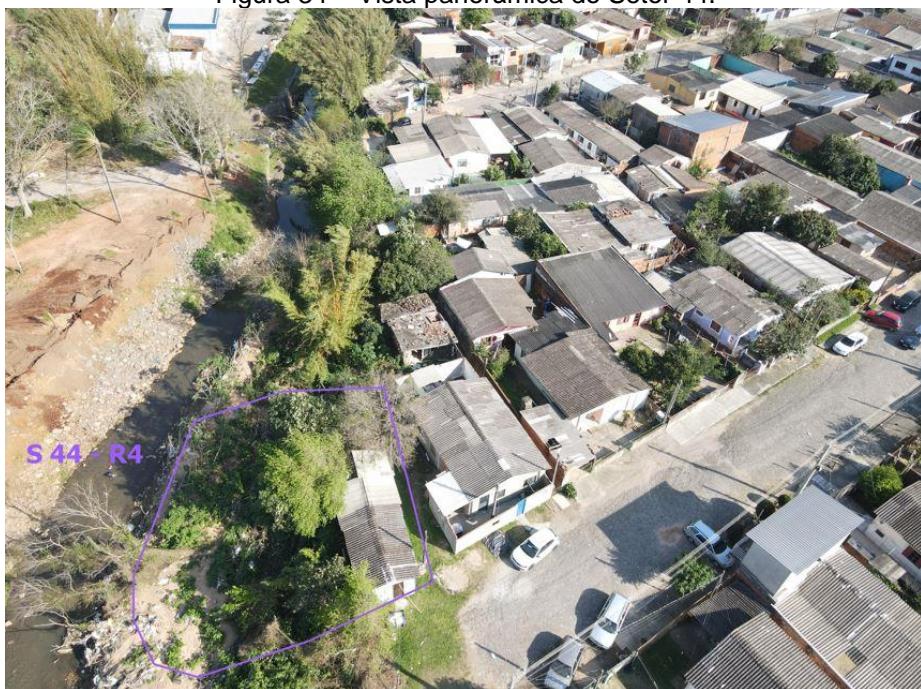
Figura 34 – Vista panorâmica do Setor 44.

SETOR 44 – Risco Muito Alto – R3 – Erosão de margem

PLANO MUNICIPAL DE REDUÇÃO DE RISCOS			
Tipo: Ficha Geral do Produto 02		Data: agosto/2024	
Nome: Setor 44 - R4		Localidade: Beco do Guarani	
Endereço: Final da Rua Coronel Seixas	Latitude: -29,6764068	Longitude: -53,82422734	
Esse setor está localizado no final da rua Coronel Seixas.			
Síntese dos aspectos físicos			
Margem direita arenosa com aterro lançado associado a lixo. Evidências da ação de erosão gerando solapamento por basculamento.			
Síntese dos aspectos urbanos ambientais			
Aterro de entulhos e lixo. Obras na margem esquerda empurrando o canal em direção a margem da moradia. Moradia em uma distância inferior a 3m da margem.			
Síntese dos aspectos sociais e de vulnerabilidades			
A vulnerabilidade alta que está representada por falta de infraestrutura na área e moradia de baixo padrão.			
ID do Setor	Tipo de Processo	Grau de Risco	Nº de Moradias
Setor 44 – R4	Erosão de margem	Risco muito alto	01

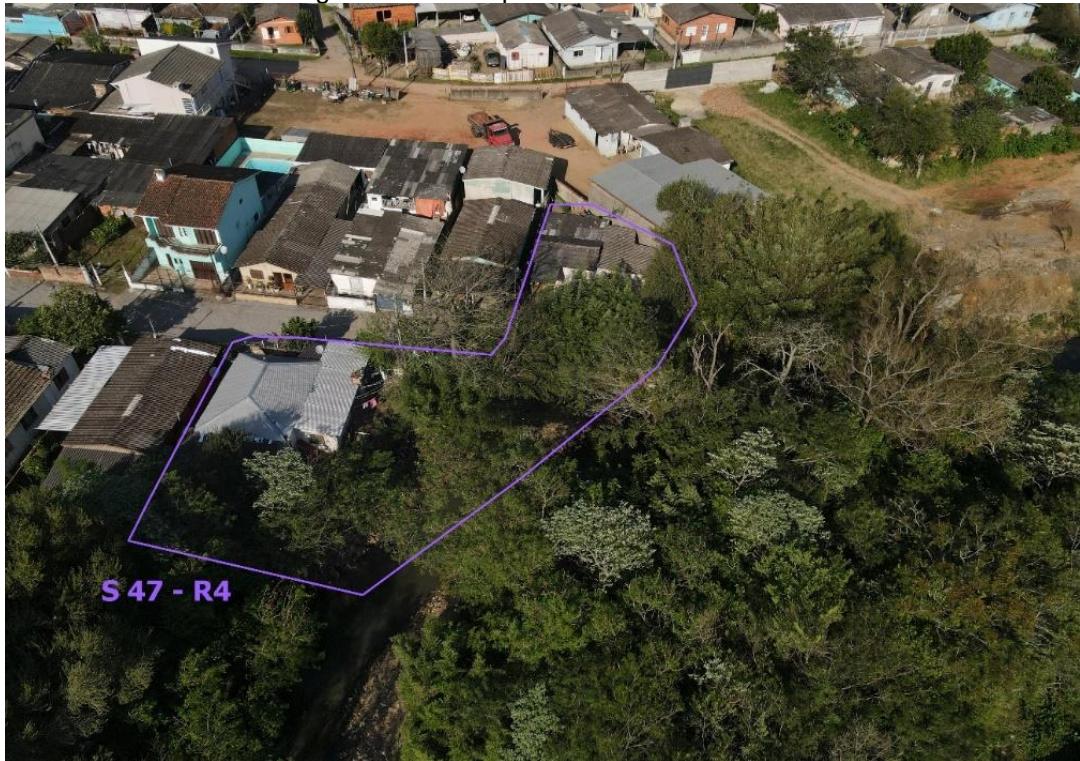
Figura 44 – Vista panorâmica do Setor 47.

SETOR 47 – Risco Muito Alto – R4 – Erosão de margem

PLANO MUNICIPAL DE REDUÇÃO DE RISCOS			
Tipo: Ficha Geral do Produto 02		Data: agosto/2024	
Nome: Setor 47 - R4		Localidade: Beco do Guarani	
Endereço: Final da rua Travessa Souza	Latitude: -29,6767240	Longitude: -53,8233984	
Esse setor está localizado no final da Travessa Souza.			
Síntese dos aspectos físicos Setor localizado na margem esquerda do arroio, no final de uma curva côncava do arroio Cadena. Margens arenosas com aterro lançado associado a lixo. Existência de aterro que diminui a área do canal a jusante. Erosão ativa gerando solapamento.			
Síntese dos aspectos urbanos ambientais Aterro logo após a curva onde se encontra a moradia. Moradia em uma distância inferior a 5m da margem.			
Síntese dos aspectos sociais e de vulnerabilidades A vulnerabilidade alta está representada pela existência de trincas na moradia originado pela erosão e solapamento de partes da margem.			
ID do Setor	Tipo de Processo	Grau de Risco	Nº de Moradias

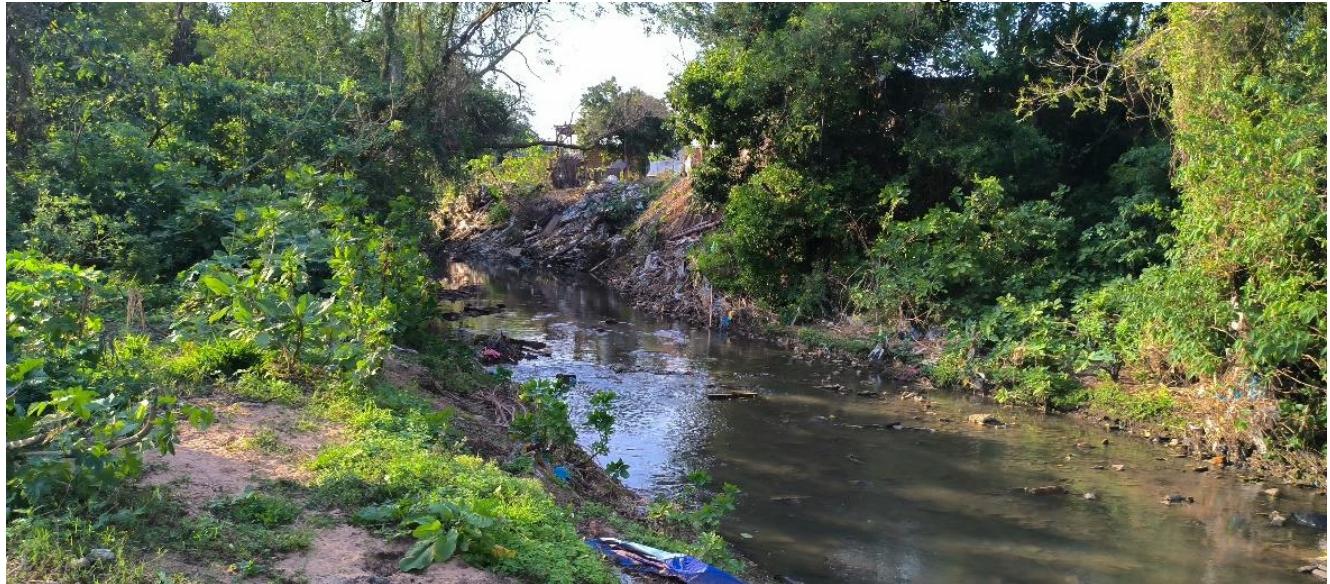
SETOR 48 – Risco Muito Alto – R4 – Inundação/Enxurrada

Figura 50 – Vista parcial do Setor 48.Lixo nas margens

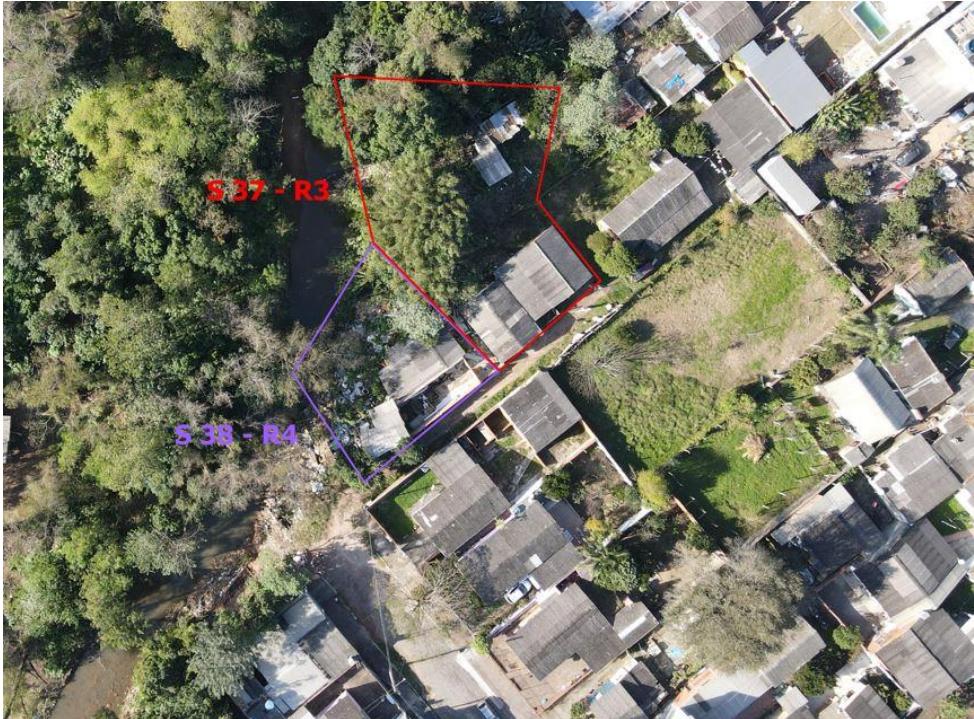
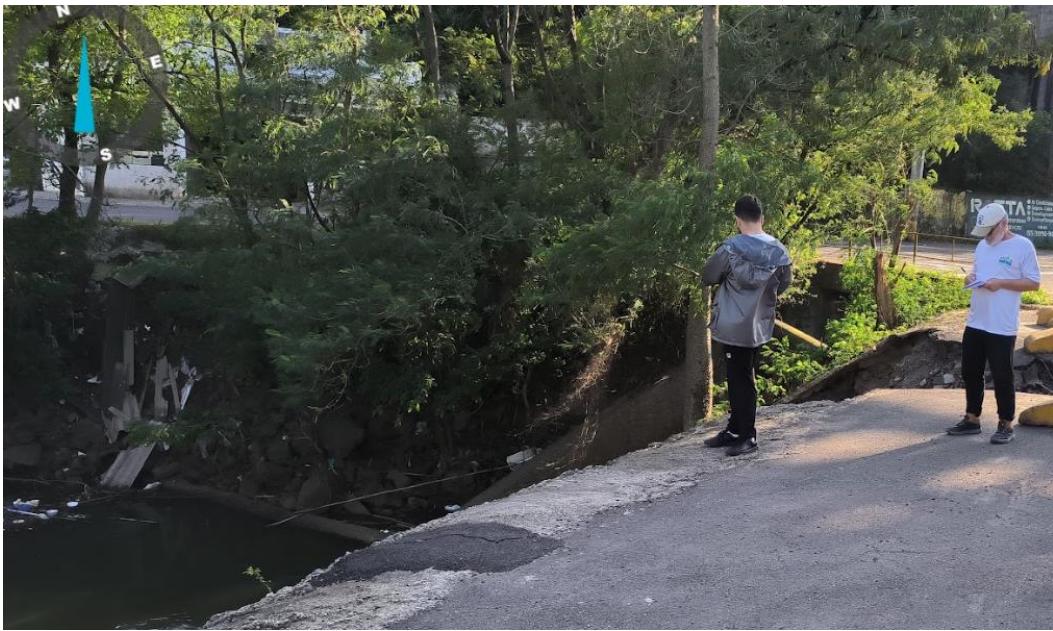
PLANO MUNICIPAL DE REDUÇÃO DE RISCOS – SANTA MARIA – FICHA DO SETOR				
Setor: S37 – R3	Localidade: Carolina / Beco do Guarani			
Referência de acesso: Rua Santos Dumont	Latitude: -29,6751240	Longitude: -53,8186950		
Equipe: UFSM	Data da vistoria: Agosto/2024			
Diagnóstico do setor: Esse setor está localizado em um acesso que inicia na Rua Dona Maria Loureiro Ilha no Bairro Salgado Filho (Beco do Guarani).				
Descrição do processo de Instabilização: Setor localizado na margem direita do arroio Cadena, constituída por material arenoso misturado com entulho e lixo em uma área rebaixada em uma barra de pontal. O turbilhonamento criado após a ponte na Rua Dona Maria Loureiro Ilha do cruzamento do arroio pela rua amplia a possibilidade de erosão. Existe disposição de resíduos sólidos diretamente na margem. A vulnerabilidade alta que está representada por falta de infraestrutura na área e moradias de madeira e, algumas, com material reciclável.

Grau de risco: R3-Alto	Estimativa de n° de edificações no setor: 04
Indicação de intervenção	Custo (Reais)
Encontros de ponte a montante – Rua Dona Maria Loureira Ilha - Gabião Caixa (L = 40m – 360 m ³)	R\$ 286.200,00
- Limpeza – remoção de lixo (150 m ²) - Escavação mecânica para acerto de talude – escavadeira mecânica (150 m ³) - Enrocamento vegetado / reconformação da Margem (160 m ²)	R\$ 610,50 R\$ 1.281,00 R\$ 16.000,00
Encargos (Serviços complementares / Projeto / BDI)	R\$ 66.900,13
Total	R\$ 370.991,63

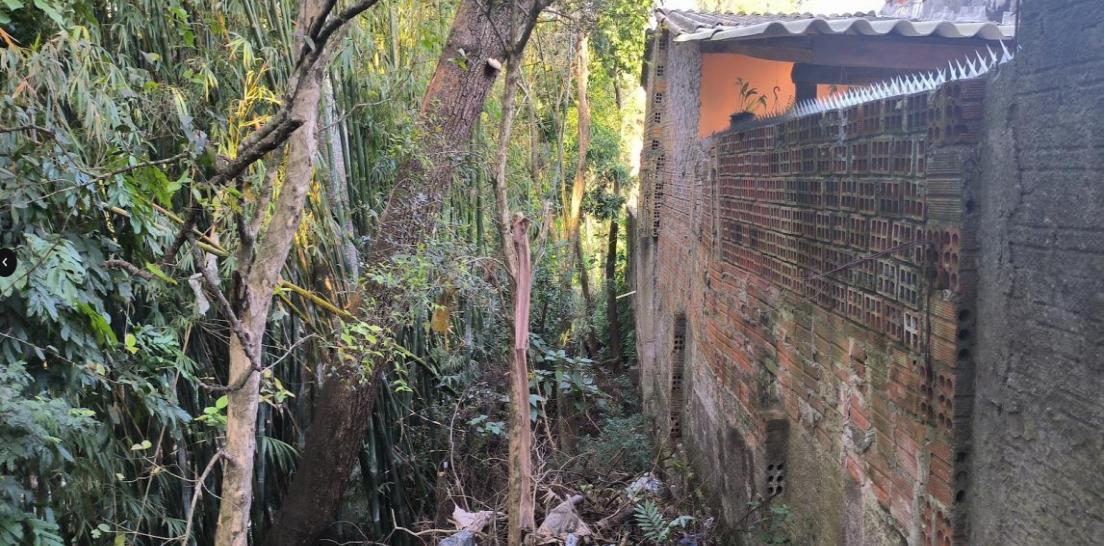
PLANO MUNICIPAL DE REDUÇÃO DE RISCOS – SANTA MARIA – FICHA DO SETOR				
Setor: S38 – R4	Localidade: Carolina / Beco do Guarani			
Referência de acesso: Rua Santos Dumont	Latitude: -29,6751162	Longitude: -53,8189811		
Equipe: UFSM	Data da vistoria: Agosto/2024			
Diagnóstico do setor: Esse setor está localizado em um acesso que inicia na rua Dona Maria Loureiro Ilha no Bairro Salgado Filho (Beco do Guarani)				
Descrição do processo de Instabilização: Setor localizado na margem direita do arroio Cadena, constituída por material arenoso misturado com entulho e lixo. Ocorre um turbilhonamento criado quando a água flui passando um obstáculo gerado por rochas na cabeceira do pontilhão. Existe disposição de resíduos sólidos diretamente na margem. A manutenção de uma vegetação do tipo taquareira que gera uma proteção física-mecânica. A vulnerabilidade média que foi indicada pela presença de infraestrutura na área e muros de contenção. Entretanto os muros têm sido afetados pela erosão na base.

Grau de risco: R4-Muito Alto	Estimativa de nº de edificações no setor: 01			
Indicação de intervenção	Custo (Reais)			
Encontros de ponte a montante – rua Dona Maria Loureira Ilha (L = 40m – 360 m ³)	Já contabilizado no S37			
<ul style="list-style-type: none"> - Limpeza – remoção de lixo (100 m²) - Escavação mecânica para acerto de talude – escavadeira mecânica (160 m³) - Enrocamento vegetado / reconformação da Margem (120 m²) 	R\$ 407,00 R\$ 1.371,20 R\$ 12.000,00			
Encargos (Serviços complementares / Projeto / BDI)	R\$ 3.031,20			
Total	R\$ 16.809,40

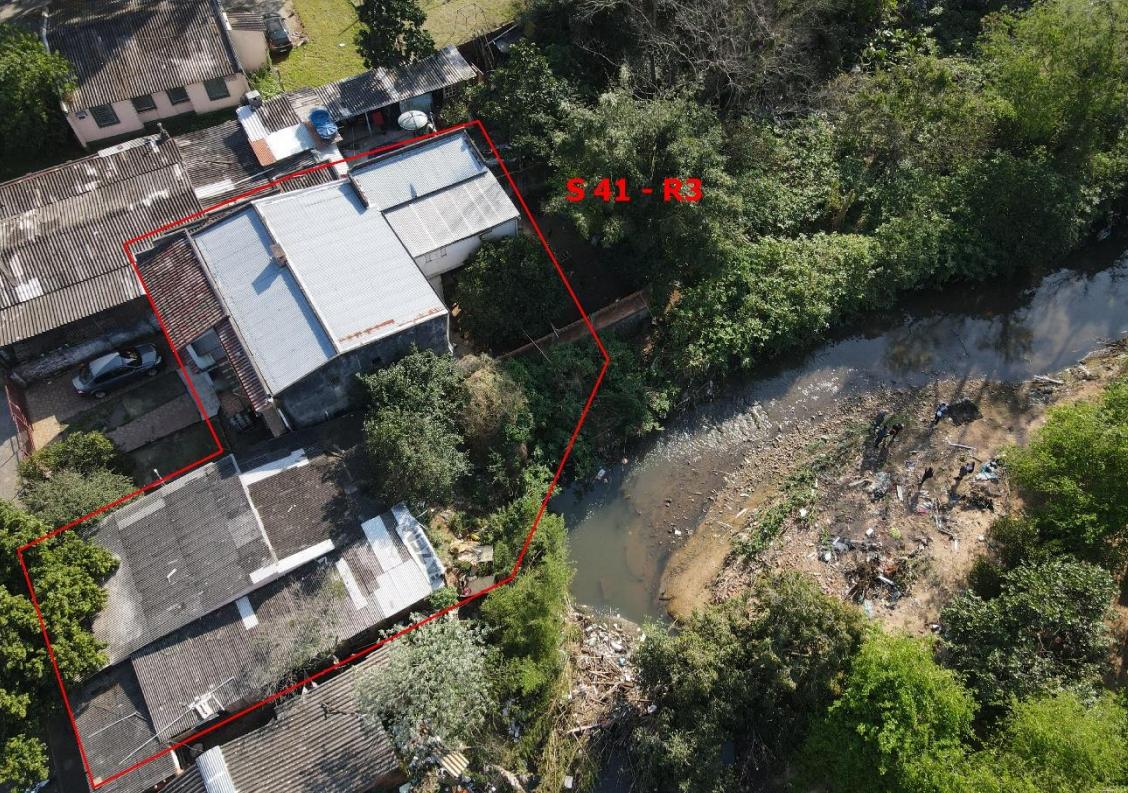
PLANO MUNICIPAL DE REDUÇÃO DE RISCOS – SANTA MARIA – FICHA DO SETOR				
Setor: S41 – R3	Localidade: Salgado Filho / Beco do Guarani			
Referência de acesso: rua Ten. Idelfonso Schilling	Latitude: -29,6753780	Longitude: -53,8227623		
Equipe: UFSM	Data da vistoria: Agosto/2024			
<p>Diagnóstico do setor: Esse setor está localizado junto a rua Ten. Idelfonso Schilling no bairro Salgado Filho. Setor localizado no final de uma curva côncava da margem direita do arroio Cadena. Margens arenosas com aterro lançado associado a lixo.</p> <p>Descrição do processo de Instabilização: O Perigo é alto de ocorrência de eventos. Depósitos de entulhos e lixo no canal e na margem. Distância inferior a 7m da margem. Casas danificadas, margem direita do arroio provocou solapamento do barranco, margem depósito de materiais arenosos.</p>				
<p style="text-align: center;">Observações:</p>

Indicação de intervenção	Custo (Reais)			
Enrocamento para proteção das moradias da margem direita (15 m x 25 m, 3 m de altura, talude 1:1) – 560 m ³	R\$ 39.200,00			
Retificação do leito do arroio (remoção de areia) – 250m ³	R\$. 1.450,00			
Encargos (Serviços complementares / Projeto / BDI)	R\$ 8.943,00			
Total	R\$ 49.593,00

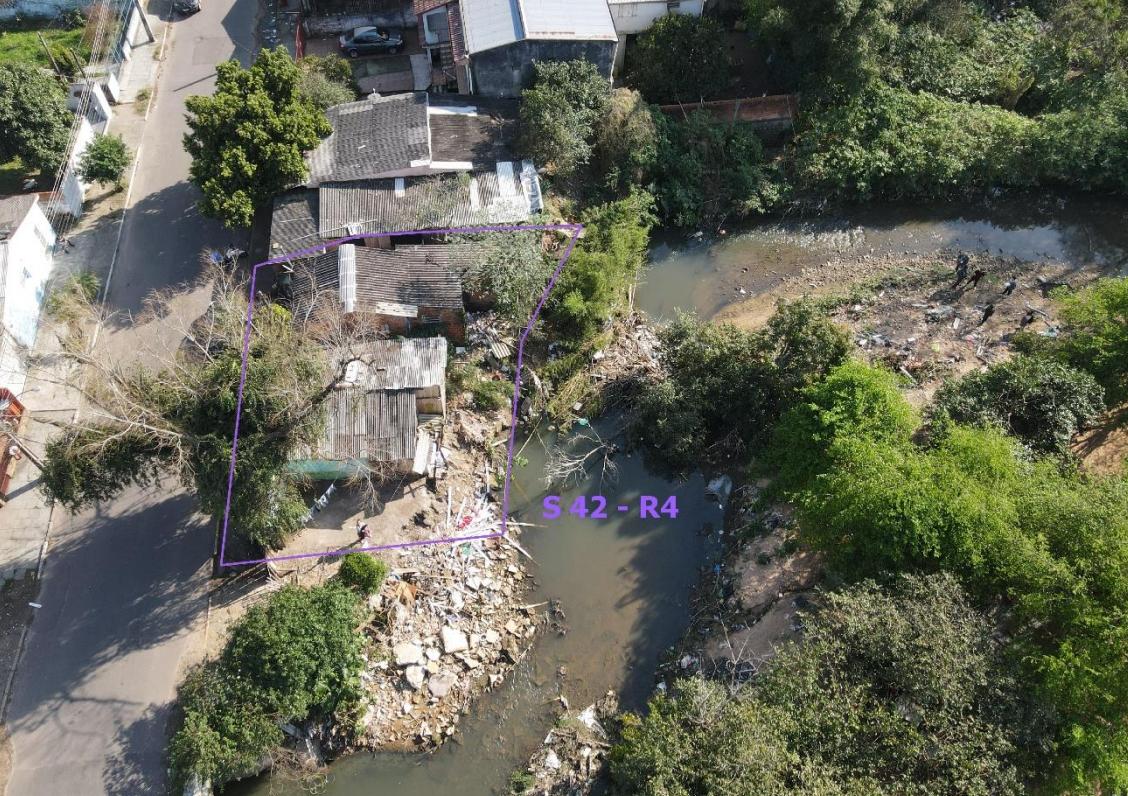
PLANO MUNICIPAL DE REDUÇÃO DE RISCOS – SANTA MARIA – FICHA DO SETOR				
Setor 42 – R4	Localidade: Salgado Filho / Beco do Guarani			
Referência de acesso: rua Ten. Idelfonso Schilling	Latitude: -29,6755401	Longitude: -53,8227822		
Equipe: UFSM	Data da vistoria: Agosto/2024			
Diagnóstico do setor: Esse setor está localizado junto a rua Ten. Idelfonso Schilling no bairro Salgado Filho. Setor localizado no final de uma curva côncava da margem direita do arroio Cadena. Margens arenosas com aterro lançado associado a lixo				
Descrição do processo de Instabilização: O Perigo é alto de ocorrência de eventos. Entulhos e material rochoso depositado na margem com barramento do fluxo e que causa turbilhonamento. Moradia em uma distância inferior a 5m da margem. Casas muito danificadas, margem direita do arroio provocou solapamento do barranco, margem depósito de materiais arenosos.				
Observações:

Grau de risco: R4-Muito Alto	Estimativa de nº de edificações no setor: 02			
Indicação de intervenção	Custo (Reais)			
Reassentamento de famílias - Remoção – 02 casas	R\$ 235.273,20			
Remoção de entulho/lixo (75 m³)/ reconformação do talude (150 m³)/enrocamento vegetado (75 m²)	R\$ 9.126,00			
Recuperação encontro de ponte – Ten. Idelfonso Schilling – Gabião Caixa (212,50m³) – Parede de concreto (50 m²)	R\$ 212.666,17 R\$ 28.000,00			
Encargos (Serviços complementares / Projeto / BDI)	R\$ 106.714,38			
Total	R\$ 591.779,78

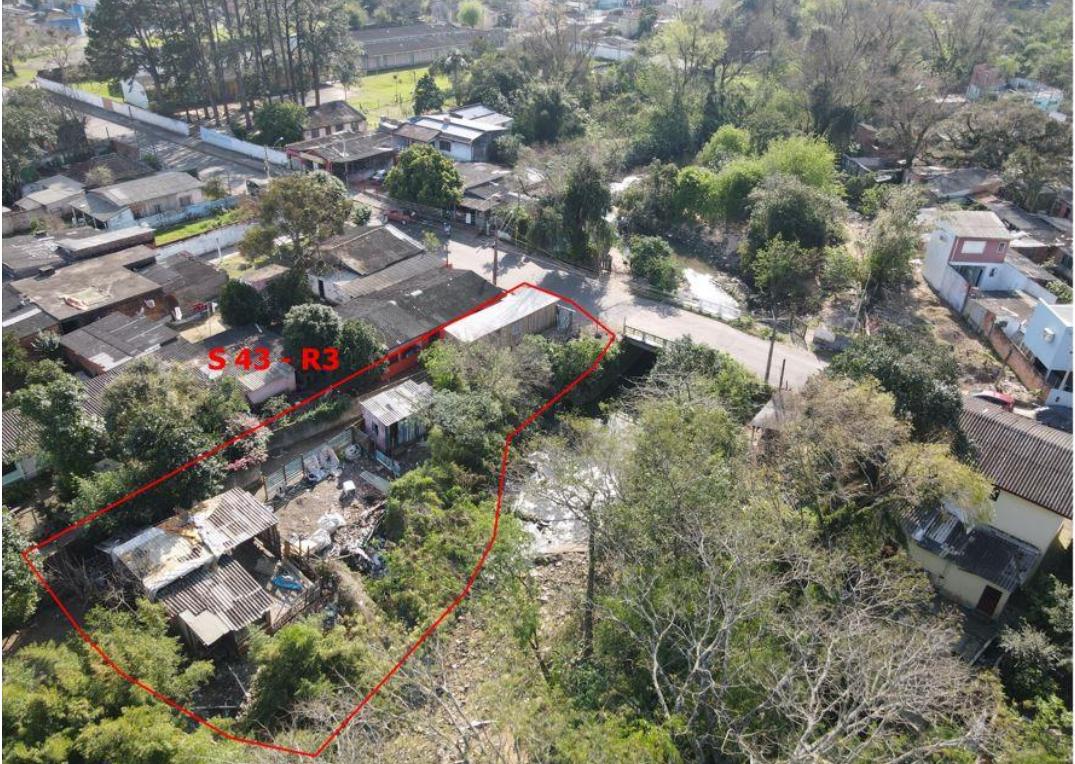
PLANO MUNICIPAL DE REDUÇÃO DE RISCOS – SANTA MARIA – FICHA DO SETOR				
Setor:S43 - R3		Localidade: Beco do Guarani		
Referência de acesso: rua Ten. Idelfonso Schilling	Latitude: -29,6758241	Longitude: -53,8231550		
Equipe: UFSM	Data da vistoria: Julho/2024			
Diagnóstico do setor: Esse setor está localizado entre a rua Ten. Idelfonso Schilling e a rua Doutor Otacílio Vargas. Existe uma disposição final dos resíduos sólidos diretamente no arroio e erosão de margem.				
Descrição do processo de Instabilização: Setor localizado na margem direita do arroio Cadena. Evidências de erosão de margem próximas as moradias indicando um Perigo Alto com o processo erosivo atuando principalmente pela variação do nível do arroio. A vulnerabilidade é média definida pela existência de infraestrutura na frente da moradia e o padrão construtivo de alvenaria com algum grau de acabamento.				
Observações:

Grau de risco: R3-Alto	Estimativa de nº de edificações no setor: 02			
Indicação de intervenção	Custo (Reais)			
- Escavação mecânica para acerto de talude – escavadeira mecânica (150 m ³)	R\$1.281,00

- Enrocamento vegetado / reconformação da Margem (100 m ²)	R\$10.000,00			
Reforço do encontro de ponte (50 m ²)	R\$ 28.000,00			
Desassoreamento do leito (200 m ³)	R\$ 1.160,00			
Encargos (Serviços complementares / Projeto / BDI)	R\$ 8.897,02			
Total	R\$ 49.338,02

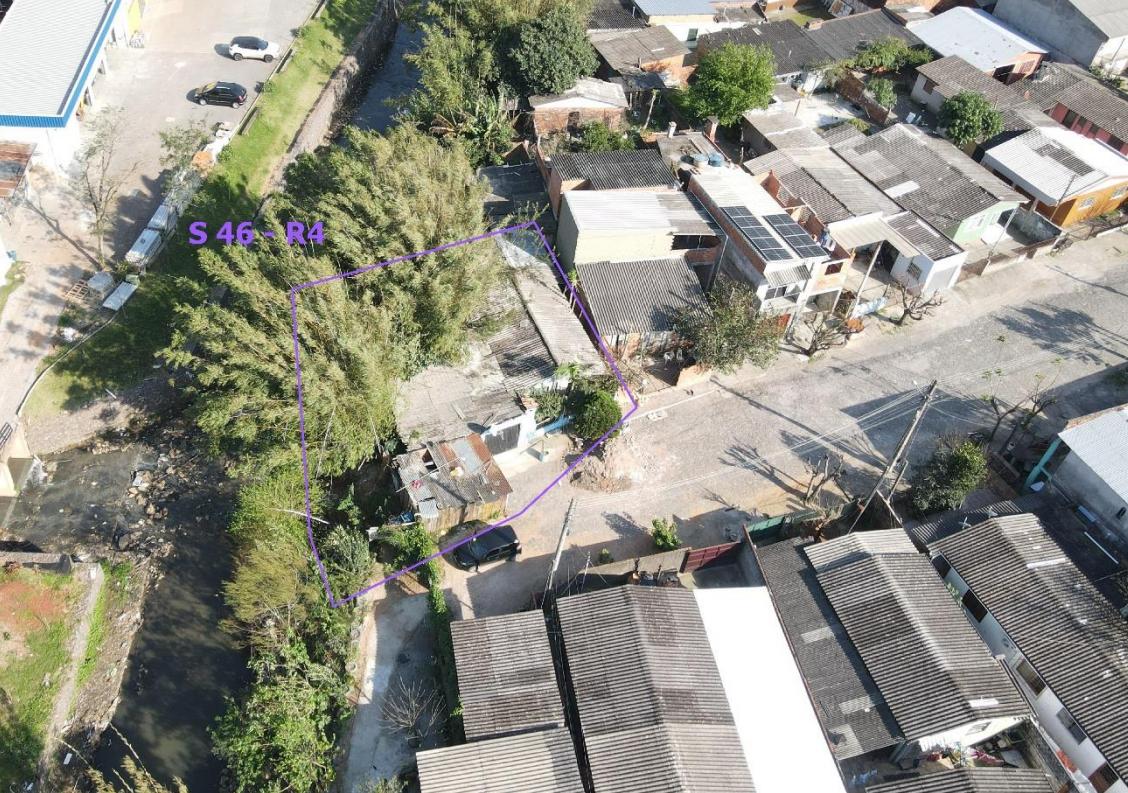
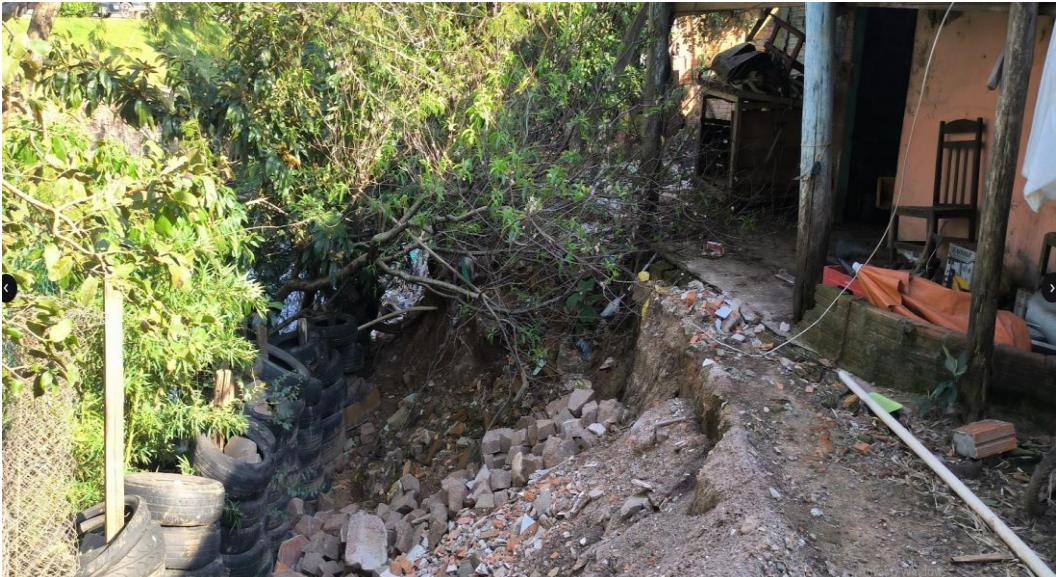
PLANO MUNICIPAL DE REDUÇÃO DE RISCOS – SANTA MARIA – FICHA DO SETOR				
Setor: S46 – R4	Localidade: Salgado Filho / Beco do Guarani			
Endereço: Final da Rua Comandante Kramer.	Latitude: -29,6762615	Longitude: -53,8251470		
Equipe: UFSM	Data da vistoria: Junho/2024			
<p>Diagnóstico do setor: Margem direita, com composição arenosa e com aterro de entulhos e rochas lançados. Na margem oposta desemboca um afluente canalizado do arroio Cadena. Obras margem esquerda desviam o canal em direção a margem direita indicando Perigo alto de erosão de margem.</p> <p>Descrição do processo de Instabilização: Obra de aterro e muro de gabião na margem esquerda que incrementam a ação de erosão na margem direita. A vulnerabilidade definida como alta devido a ocorrência de solapamento da margem por basculamento que afetou o terreno e a moradia evidenciada por trincas.</p>				
<p>Observações:</p>

Grau de risco: R4-Alto	Estimativa de n° de edificações no setor: 01
Indicação de intervenção	Custo (Reais)
Gabião Caixa – 35 m (192,5 m ³)	R\$ 189.997,50
Corte de arvores (6 UNI)	R\$ 2.400,00
Limpeza (180 m ²)	R\$ 732,60
Desassoreamento (100 m ³)	R\$ 580,00
Encargos (Serviços complementares / Projeto / BDI)	R\$ 42.616,22
Total	R\$ 236.326,322

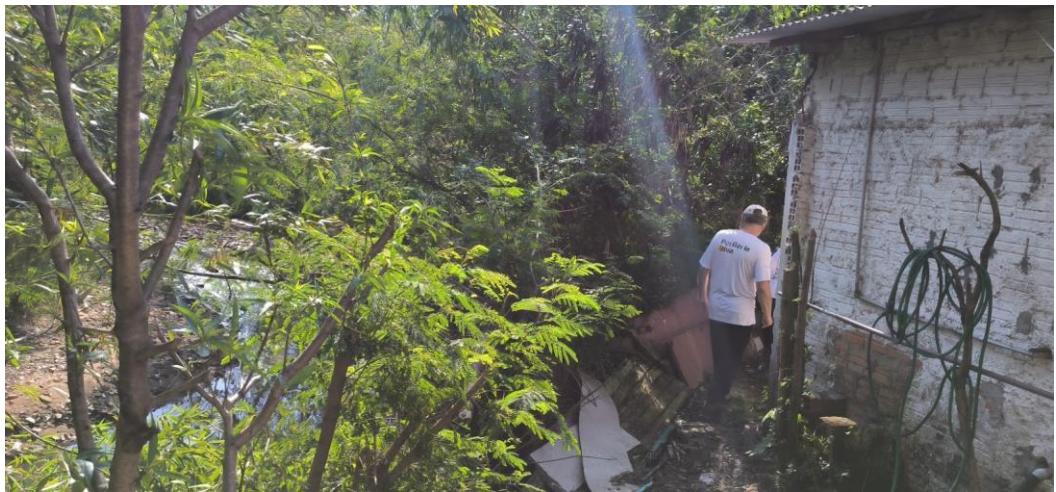
PLANO MUNICIPAL DE REDUÇÃO DE RISCOS – SANTA MARIA – FICHA DO SETOR	
Setor: S47 – R4	Localidade: Carolina / Beco Guarani
Endereço: Final da rua Travessa Souza	Latitude: -29,6767240 Longitude: -53,8233984
Equipe: UFSM	Data da vistoria: Junho/2024
Diagnóstico do setor: Setor localizado na margem esquerda, no final de uma curva côncava do arroio Cadena. Margens arenosas com aterro lançado associado a lixo. Existência de aterro que diminui a área do canal a jusante. Erosão ativa gerando solapamento.	
Descrição do processo de Instabilização Aterro logo após a curva onde se encontra a moradia. Moradia em uma distância inferior a 5m da margem. A vulnerabilidade alta está representada pela existência de trincas na moradia originado pela erosão e solapamento de partes da margem.	
Observações:

Grau de risco: R4-Muito Alto	Estimativa de n° de edificações no setor: 02
Indicação de intervenção	Custo (Reais)
Reassentamento de famílias - Remoção – 02 casas	R\$ 235.273,20
- Escavação mecânica para acerto de talude – escavadeira mecânica (90 m ³) - Enrocamento vegetado (180 m ²)	R\$ 768,60
Desassoreamento (45 m ³)	R\$ 18.000,00
Encargos (Serviços complementares / Projeto / BDI)	R\$ 55.889,20
Total	R\$ 309.930,99

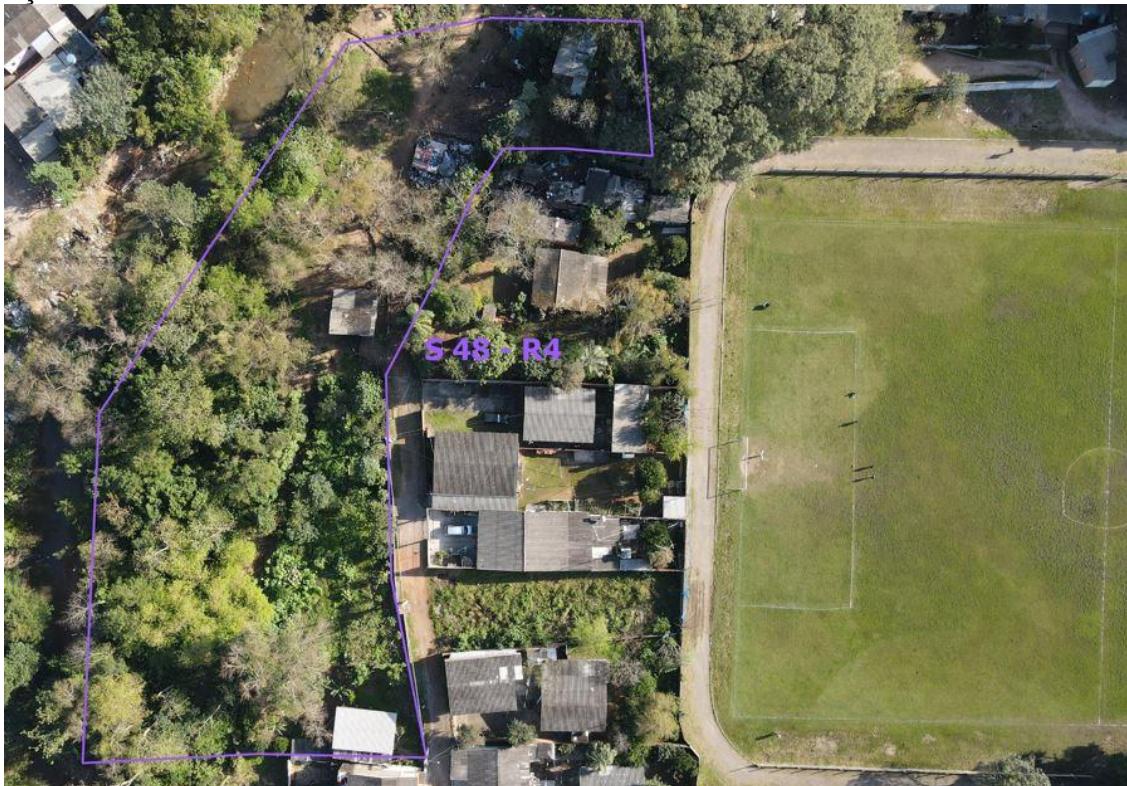
PLANO MUNICIPAL DE REDUÇÃO DE RISCOS – SANTA MARIA – FICHA DO SETOR	
Setor: S48 – R4	Localidade: Salgado Filho / Beco do Guarani
Endereço: Acesso pela Rua Maria Loureiro Ilha	Latitude: -29,6747820 Longitude: -53,8191852
Equipe: UFSM	Data da vistoria: Agosto/2024
Diagnóstico do setor: Patamar rebaixado da margem direita sobre depósitos de barra. Ocorrência de processos hidrológicos é comum. No setor a Vulnerabilidade é alta, sem infraestrutura e baixo padrão construtivo.	
Descrição do processo de Instabilização: Drenagem entulhada, lixo e vegetação tombada. Área inundável.	
Observações:

Grau de risco: R4-Muito Alto	Estimativa de n° de edificações no setor: 06
Indicação de intervenção	Custo (Reais)
Reassentamento de famílias - Remoção – 04 casas	R\$ 470.546,40
- Escavação mecânica para acerto de talude – escavadeira mecânica (200 m ³) - Enrocamento vegetado (200 m ²)	R\$ 1.708,00 R\$ 20.000,00
Desassoreamento de arroio – 100 m (150 m ³)	R\$ 870,00
Encargos (Serviços complementares / Projeto / BDI)	R\$ 108.487,37
Total	R\$ 601.611,77

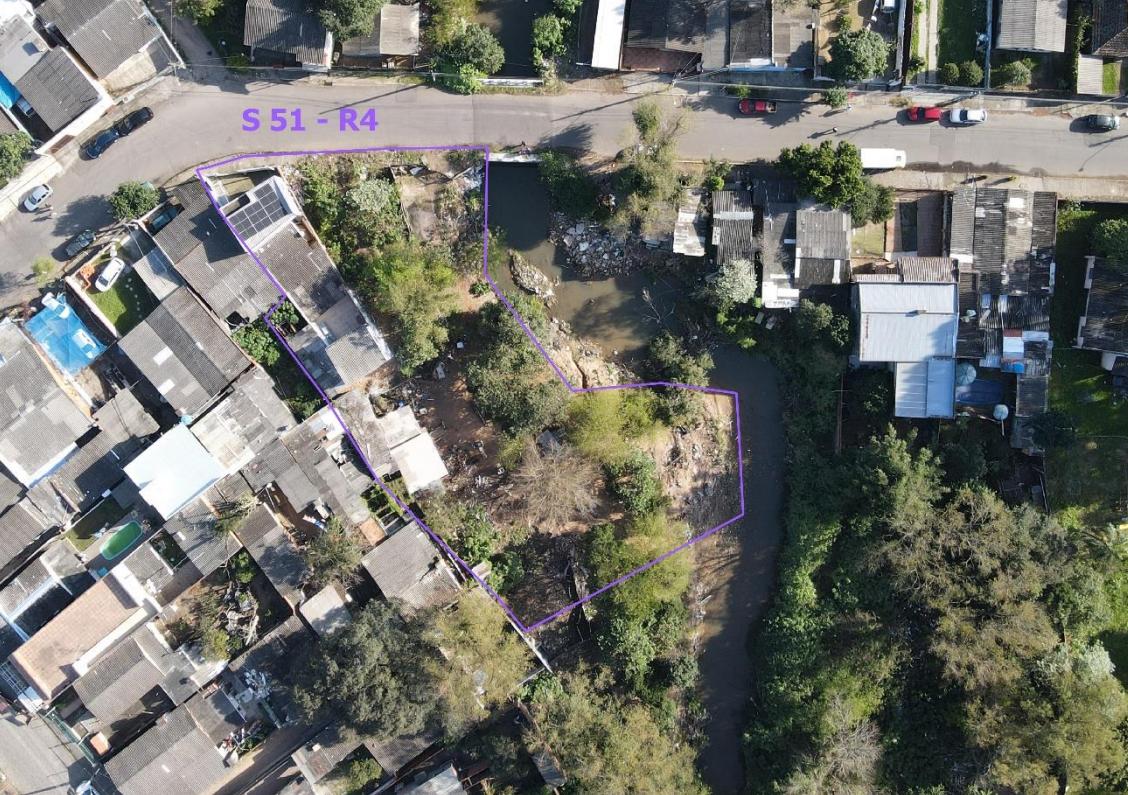
PLANO MUNICIPAL DE REDUÇÃO DE RISCOS – SANTA MARIA – FICHA DO SETOR				
Setor: S51 – R4		Localidade: Beco do Guarani		
Referência de acesso: Rua Ten. Idelfonso Schilling	Latitude: -29,6757297	Longitude: -53,8225283		
Equipe: UFSM	Data da vistoria: Agosto/2024			
Diagnóstico do setor: O Setor ocorre em uma área rebaixada da margem esquerda. Influência do pontilhão que cruza a rua Ten. Idelfonso Schilling que por vezes pode ser obstruído por entulhos e vegetação tombada.				
Descrição do processo de Instabilização: Vulnerabilidade é alta com moradias de baixo padrão construtivo.				
Observações: Este setor (inundação) está relacionado com os setores S41-R3, S42-R4 e S43-R3 (erosão e solapamento de margem). Nesta área o arroio alterou seu curso no evento de maio deste ano. Sendo, portanto, sugerido uma retificação do arroio, com a execução de um dique de solo/enrocamento na margem esquerda para evitar a inundação e um dique de enrocamento na margem direita para evitar os processos erosivos. Estas obras devem estar associadas a recuperação dos encontros da ponte sobre a rua, preferencialmente com gabião caixa.

Grau de risco: R4 - Muito Alto	Estimativa de n° de edificações no setor: 04			
Indicação de intervenção	Custo (Reais)			
Dique de solo e proteção do talude (60 m, 2m de altura – 720 m ²) com enrocamento vegetado (120 m ²)	R\$ 38.880,00 R\$ 12.000,00			
Encargos (Serviços complementares / Projeto / BDI)	R\$ 11.193,60			
Total	R\$ 62.073,60
