PLANO MUNICIPAL DE REDUÇÃO DE RISCOS - PMRR

RELATÓRIO 02 MAPEAMENTO DO RISCO E AÇÕES ESTRUTURAIS

Vilas Schirmer e Km 3
Bairro
João Goulart

Município de Santa Maria/RS

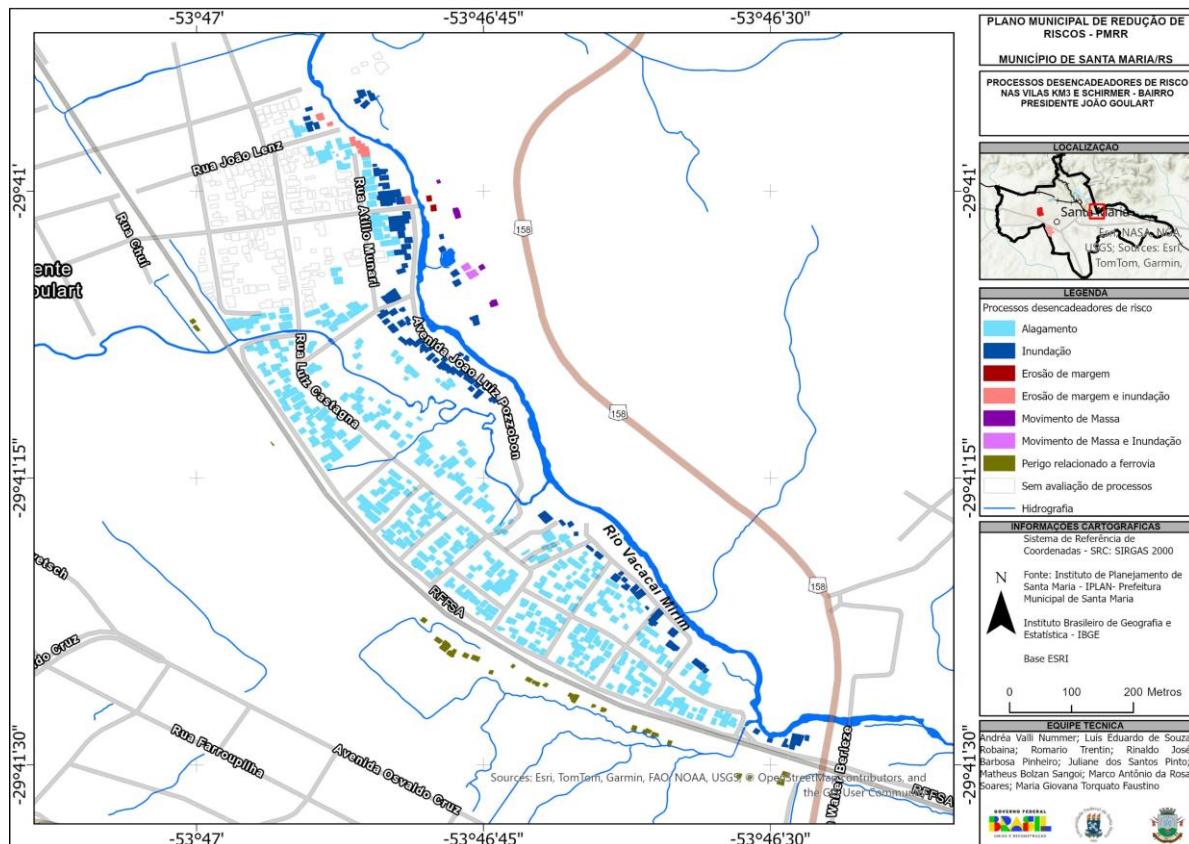
A Figura 11 apresenta o mapa com a identificação dos processos causadores de Risco nas Vilas Schirmer e Km 3. Foram identificados os processos hidrológicos associados a alagamentos/inundações e geológicos associados a erosão de margem e movimentos de massa.

Figura 11 - Mapa dos processos causadores de Risco nas Vilas Schirmer e Km 3 no Bairros Presidente João Goulart.

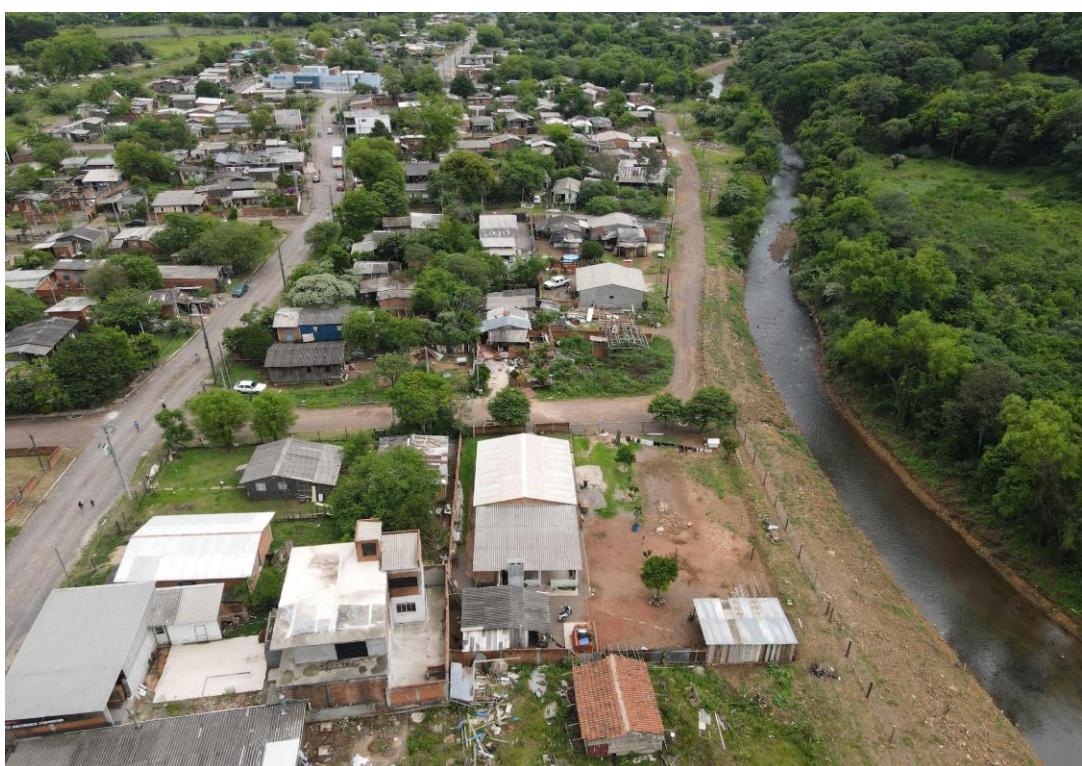
Figura 14 - Intervenções realizadas no canal do Rio Vacacaí-Mirim Vila Km 3.

O Processo hidrológico de inundações/enxurradas se associa diretamente ao canal do rio principal, o Vacacaí-Mirim. Nessas condições o processo tem potencial de causar danos estruturais às moradias, como aconteceu no último evento de 2024, quando elas foram destruídas pela força das águas (Figura 13). As intervenções no canal após o evento de Abril/maio de 2024, como sua ampliação e aprofundamento, aumentaram a capacidade de descarga, diminuindo a suscetibilidade ao transbordamento (Figura 14).

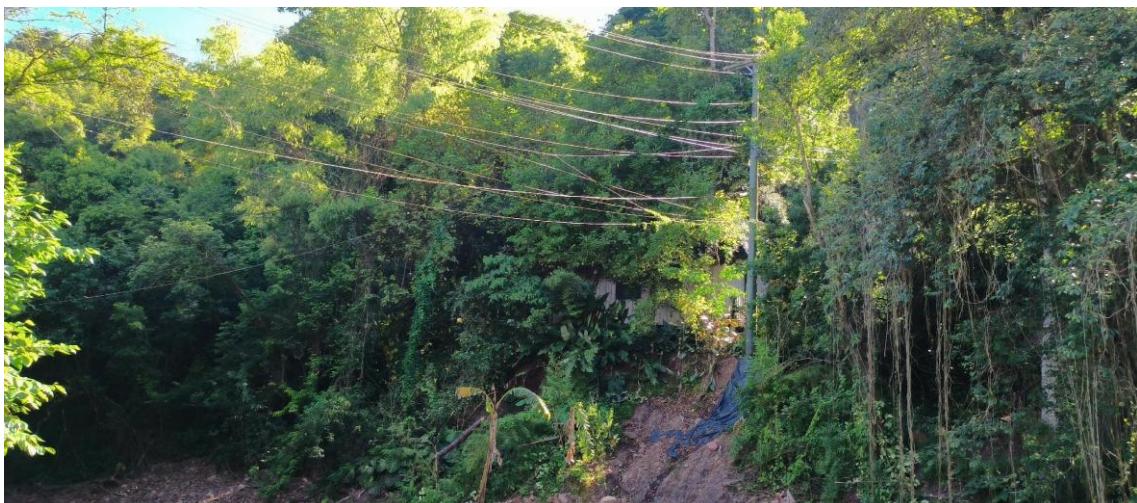
Os processos geológicos de erosão de margem se configuram como uma ameaça de comprometimento ou destruição de moradias e estruturas na comunidade. As erosões estão associadas ao canal do rio Vacacaí-Mirim e ocorrem devido a ação hidráulica das correntes fluviais sobre as margens e por forças de origem externa como a precipitação em locais onde elas estão desprotegidas (sem vegetação), arrastando o material constituinte (Figura 15). O processo ocorre pelo desgaste físico da margem pelo impacto e atrito de partículas e sedimentos transportados pela água e por desmoronamentos com a queda livre de blocos da margem por ação da gravidade. Na margem direita do rio Vacacaí-Mirim há 07 moradias suscetíveis a esse processo e, na margem esquerda, 02 moradias.

Figura 15 - Processo de erosão de margem do rio Vacacaí- Mirim, próximo de moradia.

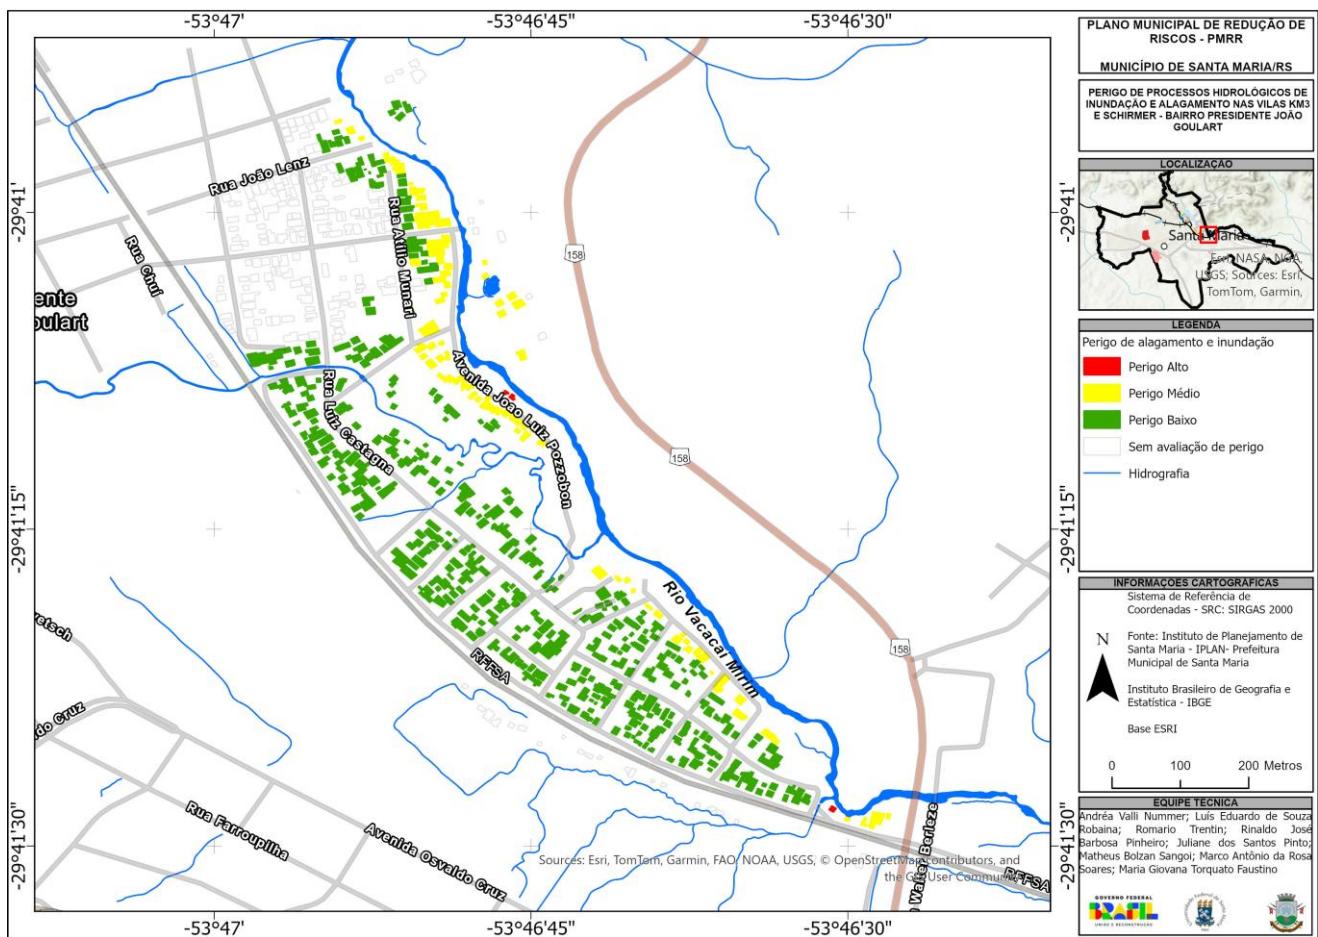
Figura 17 - Perigo relacionado aos Processos Hidrológicos nas Vilas Schirmer e Km 3.

Perigo Baixo - situações de alagamentos em que a rua é afetada e, em alguns casos, podem afetar as moradias em áreas mais rebaixadas. Representa processos de menor potencial de danos. O processo ocorre em amplas áreas da comunidade, afetando 436 moradias e está associado a deficiência do esgotamento pluvial e áreas alagadiças com terrenos que não foram aterrados ou com aterros de menor espessura Figura 18.

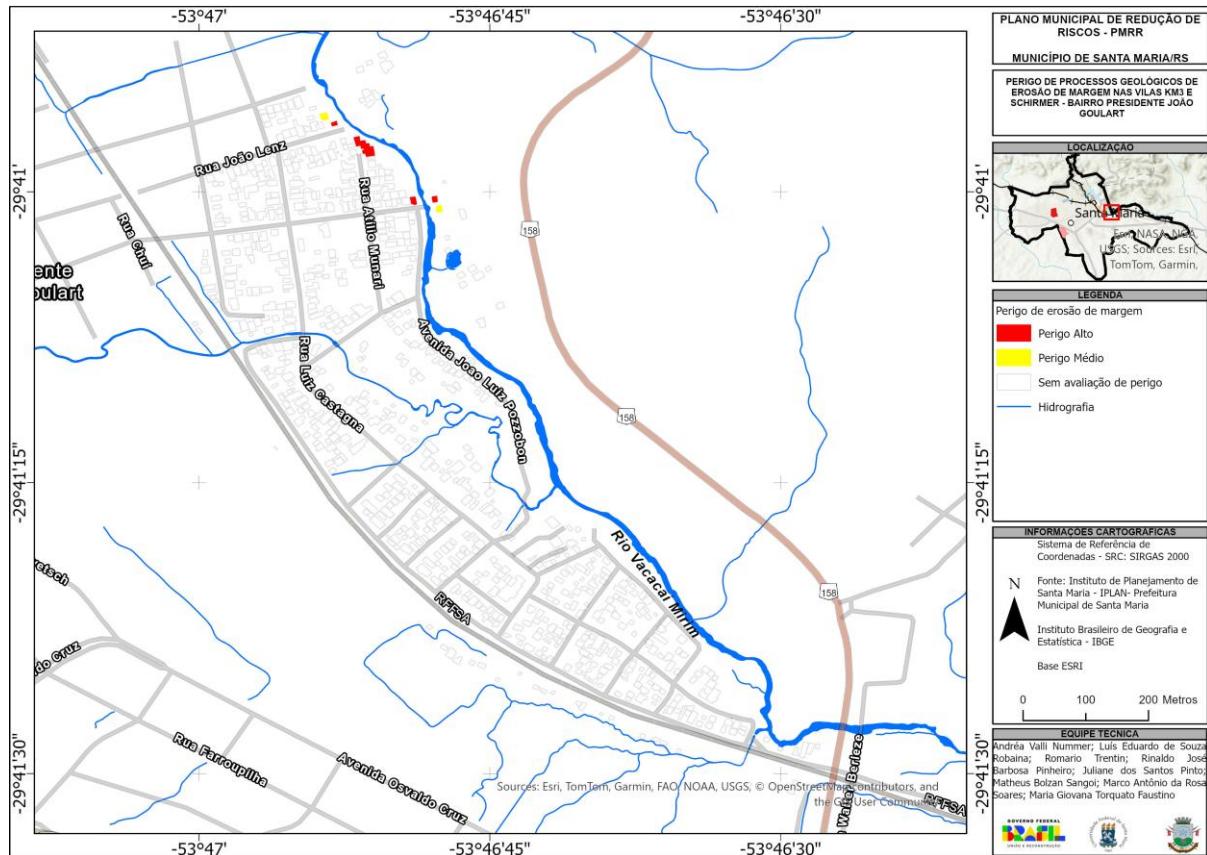
A análise do perigo de erosão de margem ocorre pela proximidade da moradia com a margem do rio Vacacaí-Mirim e a evidências de atuação do processo (cicatrizes, trincas, etc.). Definiu-se Perigo Médio para as situações onde as moradias encontram-se em torno de 10m da margem erosiva. A Figura 21 apresenta o mapa com a distribuição espacial do perigo de processos geológicos associados a erosão de margem nas Vilas Schirmer e Km 3.

Figura 21 - Perigo de Processos Geológicos associados à Erosão de Margem nas Vilas Schirmer e Km 3.

O Perigo Alto ficou estabelecido para moradias com distância inferior a 5m da margem e com evidências da ação da erosão afetando a moradia. Na margem direita (côncava) foram identificadas 6 moradias com evidências de erosão pelo recuo da margem, podendo causar danos e somente uma moradia, com Perigo Médio, pelo fato de estar mais distante da margem. Não foram realizadas intervenções para estabilização da margem nesse local. Já na margem esquerda, uma moradia foi identificada como Perigo Médio pela distância do rio, apesar da margem mostrar evidência de erosão originada do último evento de inundação. Outra moradia que se encontra em Perigo Alto apresenta o descalçamento do poste de energia elétrica localizado próximo dela, devido a erosão e solapamento da margem (Figura 22).

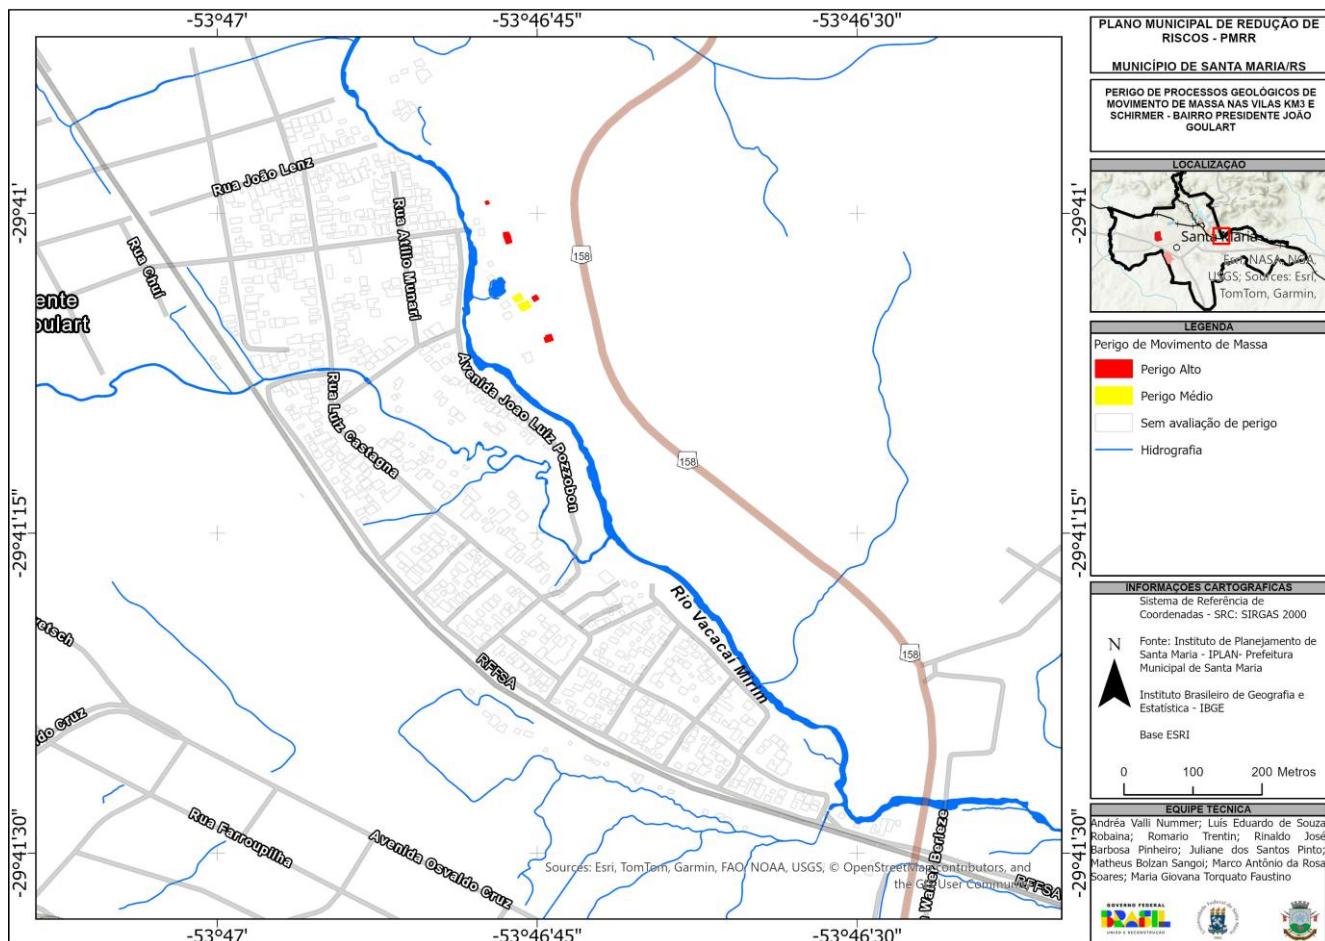
O zoneamento do Perigo se baseou na proximidade da construção com a encosta, modificações da encosta devido a ocupação e evidências de alguma movimentação no último evento de chuvas intensas (abril de 2024). A Figura 23 apresenta a distribuição espacial do perigo dos processos geológicos associados aos movimentos de massa na Vila Schirmer.

Figura 23 - Perigo de Processos Geológicos associados a Movimentos de Massa na Vila Schirmer.

Essa condição foi identificada para 04 moradias identificadas como Perigo Alto. O Perigo Médio foi determinado para 02 moradias, mais afastadas da base da encosta, mas suscetíveis a serem afetadas, caso ocorra um evento de chuva mais significativo. A vegetação presente nessa área é importante para estruturação do solo por meio de seu sistema radicular, retenção e dissipação da energia do material deslocado.

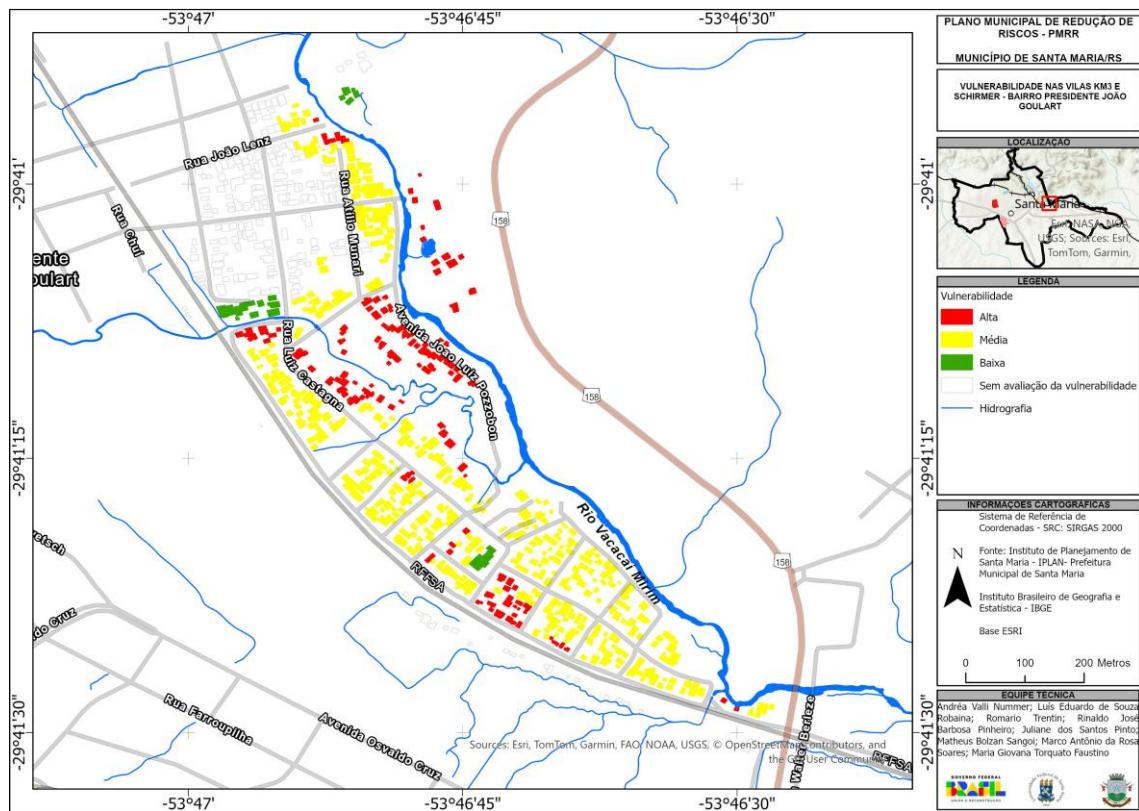
Figura 24 - Mapa da distribuição espacial da Vulnerabilidade das áreas em Perigo nas Vilas Schirmer e Km 3.

Na comunidade da Vila Schirmer as moradias são contempladas com vias calçadas e esgotamento pluvial. Somente nas áreas mais próximas ao rio Vacacaí-Mirim as vias não são pavimentadas e ocorre problemas de esgotamento. Na margem esquerda ocorre uma ocupação rururbana com moradias ocupando os depósitos colúvio-aluvionares na base da encosta. Essas moradias têm padrão construtivo, predominantemente, médio, mas sem infraestrutura de vias e esgotamento. O acesso é feito por pontilhões que cruzam o Vacacaí-Mirim, construídos pelos moradores.

A Vulnerabilidade Alta ocorre para 129 moradias. Se associa às edificações da margem direita do Vacacaí-Mirim. Na margem direita, a ocupação é mais recente e se dá ao longo de terrenos baixos e alagadiços que se associam a um afluente do rio que cruza as comunidades. As condições de baixo padrão construtivo das moradias e a infraestrutura deficiente determinam o alto grau de vulnerabilidade.

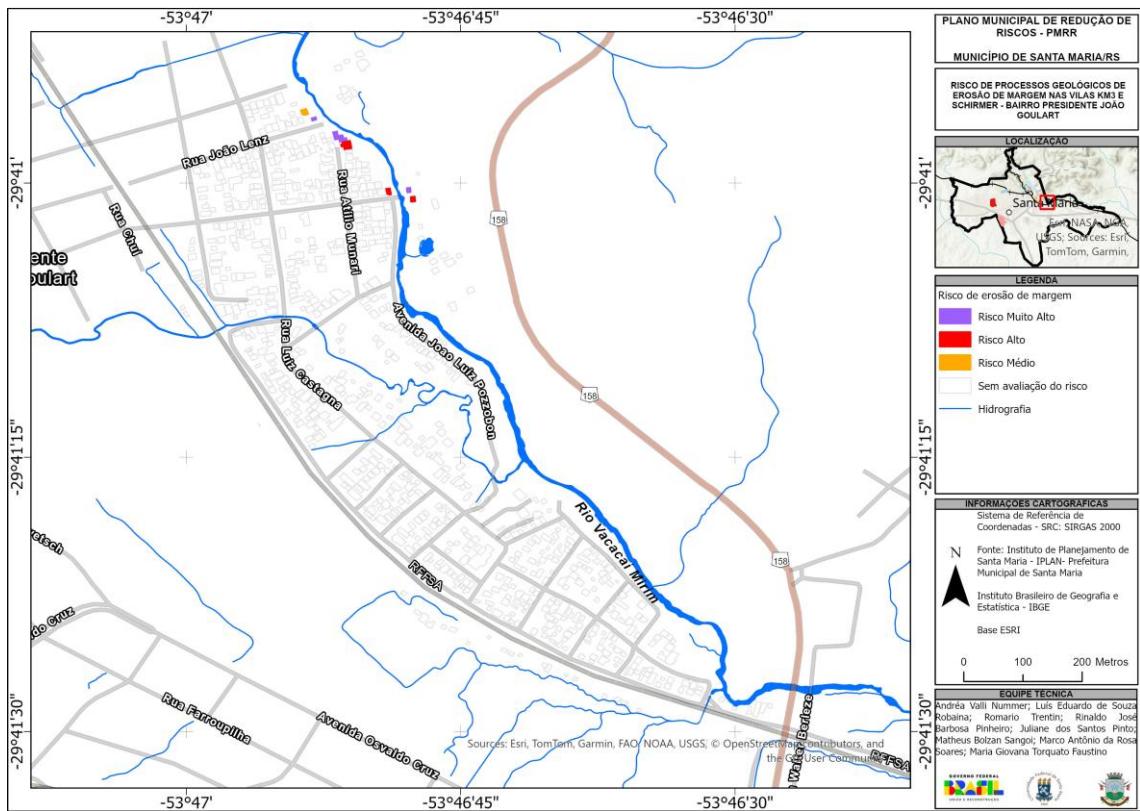
A erosão de margem afeta 9 moradias sendo que as condições de Risco Médio ocorrem para 1 moradia. Condições de Risco Alto ocorrem para 4 moradias, sendo 3 na margem direita e 1 na margem esquerda. O Risco Muito Alto foi definido para 4 moradias, sendo 3 na margem direita e 1 na margem esquerda. A Figura 25 apresenta a distribuição espacial do Risco dos processos geológicos associados à erosão de margem nas Vilas Schirmer e km 3.

Figura 25 - Distribuição espacial do Risco de Processos Geológicos associados a Erosão de Margem nas Vilas Schirmer e Km 3.

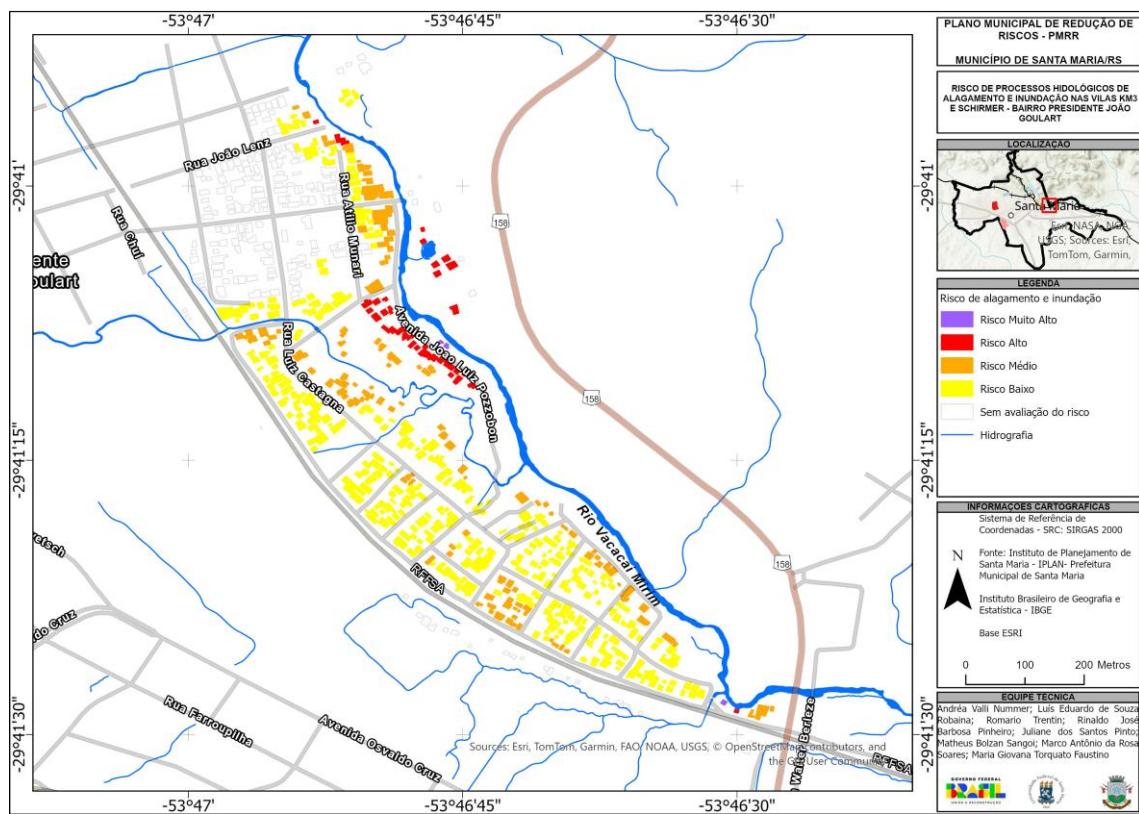
Figura 26 - Distribuição espacial dos Graus de Risco associados a Processos Hidrológicos de Inundação e Alagamentos nas Vilas Schirmer e Km 3.

O Risco Baixo está definido para moradias suscetíveis a alagamentos e condições de vulnerabilidade baixa ou média. Nesses casos os danos são mais importantes nas ruas dificultando a trafegabilidade, enquanto nas moradias são pouco significativos. É muito importante que sejam realizados trabalhos de qualificação da drenagem. Nesse Grau de Risco encontram-se 354 moradias.

O Risco Médio é definido para 137 moradias. Ocorrem devido a processos de alagamentos que causam danos em ruas e podem afetar as moradias. Devido a alta vulnerabilidade de algumas moradias as consequências são mais significativas. São classificadas também como Risco Médio, as moradias onde o processo hidrológico é representado pela inundação, mas as condições de vulnerabilidade da população é baixa ou média e, portanto, as consequências são menores. Trabalhos de qualificação da drenagem e manutenção do canal fluvial para permitir o escoamento são fundamentais para minimizar as situações de Risco.

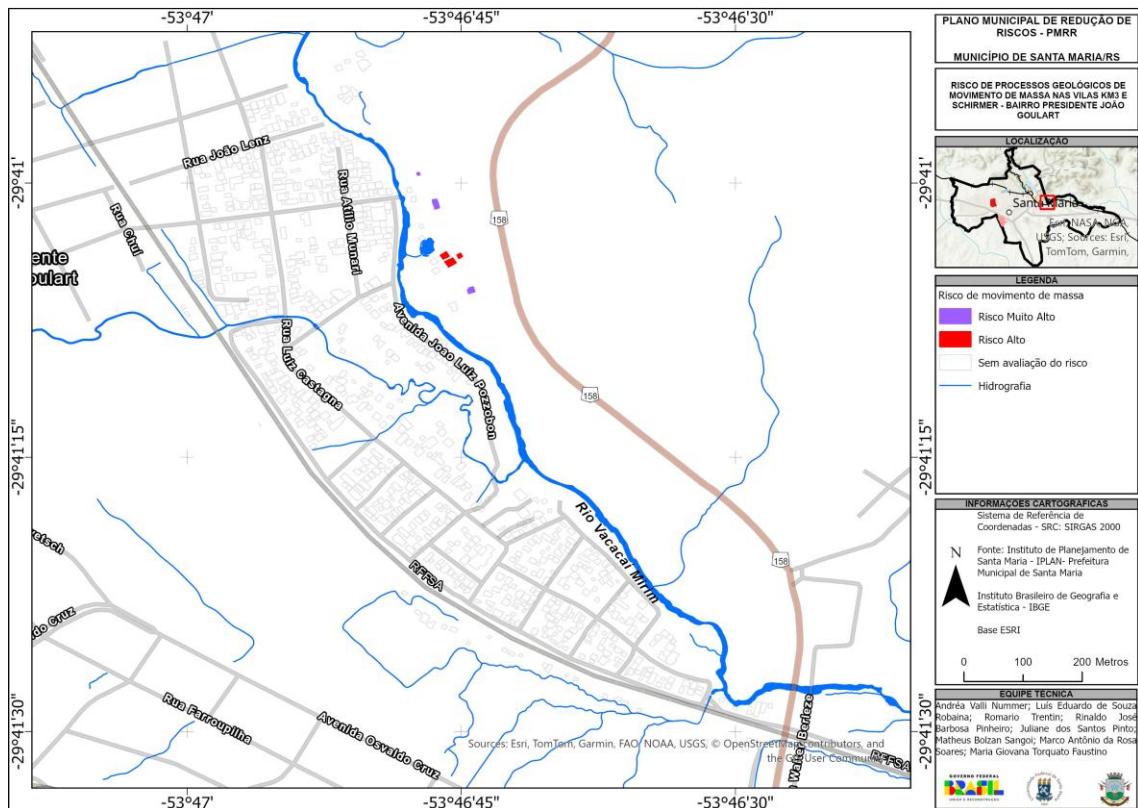
Figura 27 - Distribuição espacial do Risco de Processos Geológicos associados a Movimentos de Massa nas Vilas Schirmer e Km 3.

Os processos de Movimentos de Massa estão restritos à margem esquerda do rio Vacacaí-Mirim, junto a base da encosta. Todas as moradias estão indicadas como de alta vulnerabilidade, portanto o Risco está associado às condições de perigo que estão submetidas cada uma das moradias. O Risco Alto foi determinado para 3 moradias e o Risco Muito Alto para outras 3, que se localizam ocupando a base da encosta. A Figura 27 apresenta a distribuição espacial do Risco dos processos geológicos associados à movimentos de massa nas Vilas Schirmer e km 3.

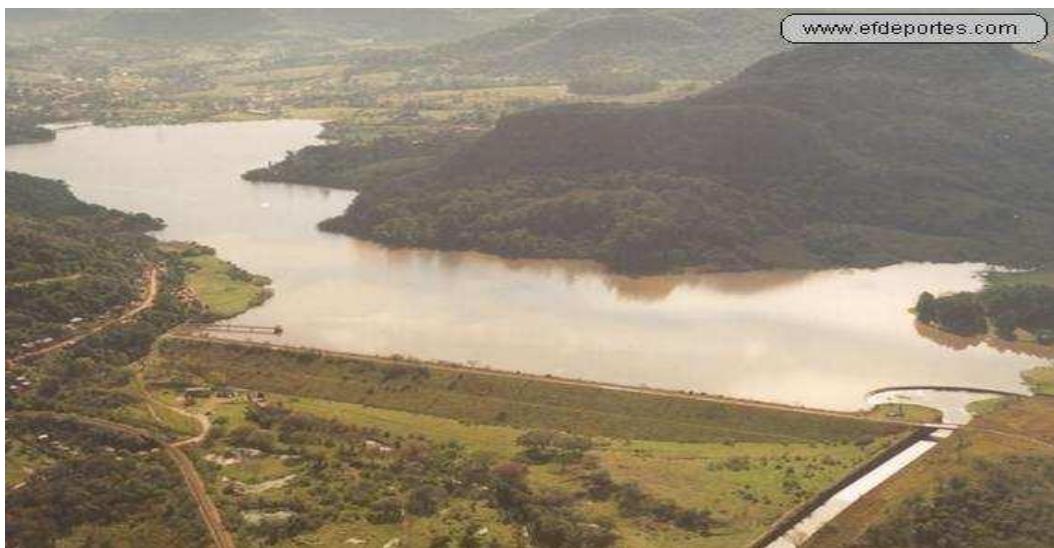
Figura 28 - Fotografia obliqua baixa do reservatório DNOS.

Conforme a Companhia Riograndense de Saneamento (Corsan, 2016; Santa Maria 24 horas, 2019) o laudo feito por uma empresa especializada, em 2016, apontou que o maciço da barragem do DNOS não tem problemas estruturais (Figura 28). Conforme responsáveis da CORSAN o estudo indicou que não havia nenhum tipo de patologia grave identificável que pudesse colaborar por um possível colapso e que não havia nenhum tipo de Risco. A empresa diz ter trabalho de instrumentação com sensores de pressão na barragem.

Ainda conforme a CORSAN, apesar de a barragem do DNOS ser feita de argila, o fato de reservar somente água e ter sido superdimensionada reduz muito o Risco de transbordamento ou rompimento. A barragem do DNOS tem 82 hectares de área e capacidade para 3,8 milhões de metros cúbicos. A estrutura do barramento é bem mais alta que a linha da água. Com 8,90m de altura de água e 15 metros de altura do maciço (barragem), possui de 6 a 7 metros de maciço sobrando, o que dá garantia de estabilidade. Também o vertedouro foi superdimensionado para as vazões.

Não foi indicado a existência de um plano de ação emergencial e a instalação de sirenes para alertar moradores em caso de Risco.

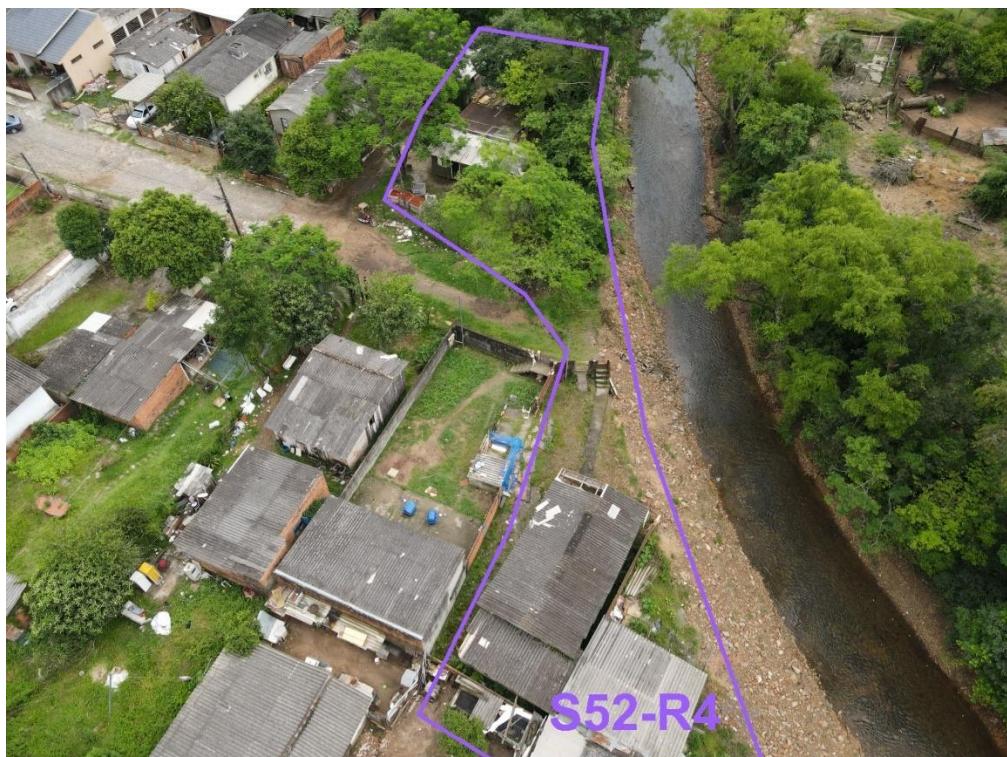
Figura 30 - Vista panorâmica do Setor S52.

Corresponde ao trecho localizado na margem direita do rio Vacacaí-Mirim, na Vila Schirmer. Neste trecho encontram-se 3 moradias em Grau de Risco Muito Alto associado a Erosão de Margem (Figura 32).

PLANO MUNICIPAL DE REDUÇÃO DE RISCOS			
Tipo: Ficha Geral do Produto 02		Data: novembro/2024	
Nome: Setor 52 - R4		Localidade: Vila Schirmer	
Endereço: No final das ruas João Lenz e Atílio Munares, Vila Schirmer		Latitude: -29,682523	Longitude: -53,781139
A área faz parte do Setor Administrativo Nordeste da cidade, no Bairros João Goulart, a jusante da barragem do DNOS.			
Síntese dos aspectos físicos Erosão e solapamento de margens no rio Vacacaí-Mirim. O canal tem altura variando entre 3 e 4m e largura, ao redor de 5m. As margens são de seixos e cascalhos com matriz arenosa e encontram-se bastante modificadas com avanço de aterros utilizando material lançado, principalmente material de construção e, em alguns casos, com muros de contenção de variados tipos.			
Síntese dos aspectos urbanos ambientais A ocupação por moradias se dá na margem direita. A comunidade tem infraestrutura disponível, mas as ocupações em Risco encontram-se no final de rua, onde a infraestrutura é deficiente ou inexistente. Observa-se feições erosivas como trincas no terreno e exposição de raízes da vegetação de porte médio, gerando instabilidade.

Síntese dos aspectos sociais e de vulnerabilidades Área com ocupação desordenada no final da rua, com conjunto de casas que apresentam diferentes estilos de construção onde predominam casas mistas sem acabamento. Nesse Setor a vulnerabilidade é alta			
ID do Setor	Tipo de Processo	Grau de Risco	Nº de Moradias
Setor 52-R4	Erosão de margem	Risco muito alto	03
Recomendações para o plano de contingência e atendimentos de emergência: <ul style="list-style-type: none"> - Contato com a Defesa Civil - telefone 24horas; - Estabelecimento de sinalização de orientações gerais - Locais pré-definidos para acolhimento; - Constituição de Núcleo de Defesa Civil (NUDEC).

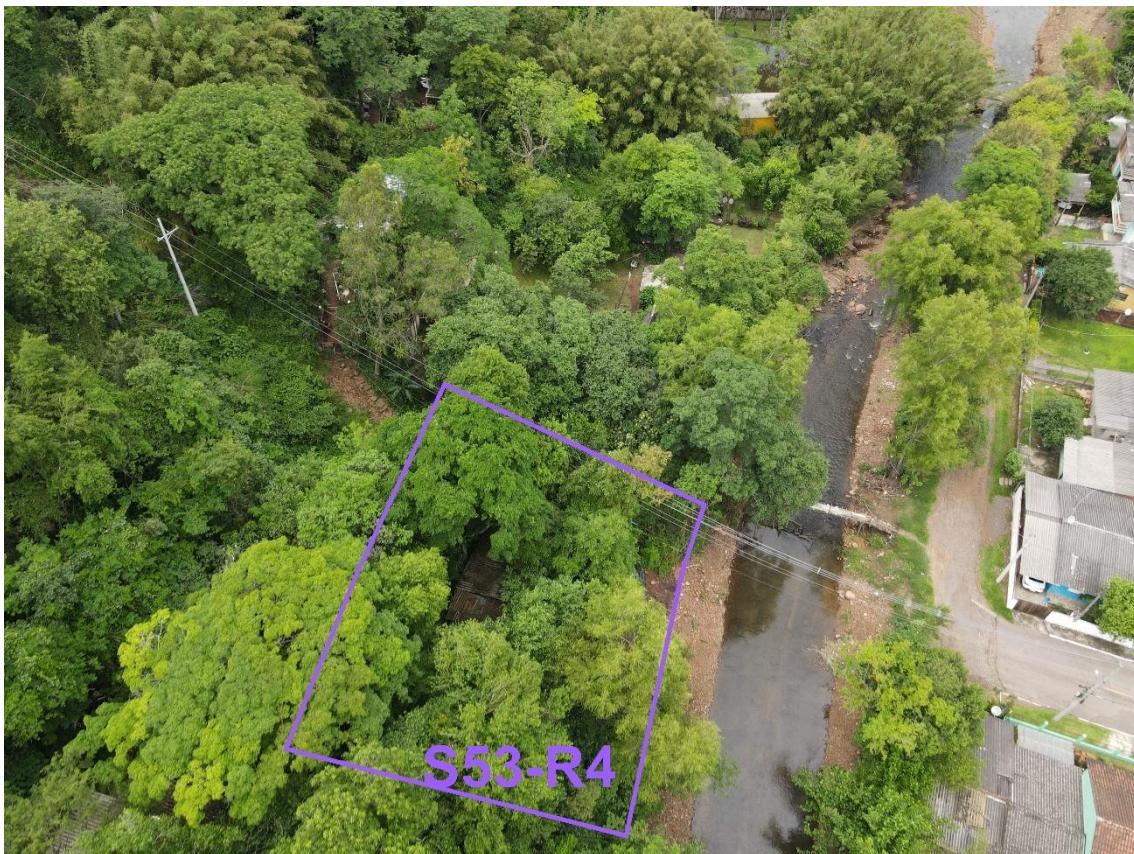
Figura 33 - Vista panorâmica do Setor S53.

Corresponde ao trecho localizado na margem esquerda do rio Vacacaí-Mirim, na Vila Schirmer, onde há 1 moradia em Grau de Risco muito alto associado a erosão de margem.

PLANO MUNICIPAL DE REDUÇÃO DE RISCOS			
Tipo: Ficha Geral do Produto 02		Data: novembro/2024	
Nome: Setor 53-R4		Localidade: Vila Schirmer	
Endereço: No final da rua Augusto Ribas, Vila Schirmer - acesso por pinguela	Latitude: -29,683443	Longitude: -53,779958	
A área faz parte do Setor Administrativo Nordeste da cidade, no Bairros João Goulart, a jusante da barragem do DNOS.			
Síntese dos aspectos físicos Erosão e solapamento de margem no rio Vacacaí-Mirim. O canal tem altura variando entre 3 e 4m e largura ao redor de 5m. As margens são de seixos e cascalhos e entulhos com matriz arenosa. Observa-se um poste inclinado cuja instabilidade ocorreu durante o evento de chuva extrema ocorrido no final de abril e início de maio de 2024.			
Síntese dos aspectos urbanos ambientais A ocupação da margem esquerda faz uso de uma estrutura rústica improvisada contruída de madeira e troncos de árvores (regionalmente conhecida como pinguela) para ter acesso a outra margem do rio. A infraestrutura urbana é inexistente.

Síntese dos aspectos sociais e de vulnerabilidades Área com ocupação desordenada, sem infraestrutura urbana, moradia de madeira, sem acabamento, indicando Vulnerabilidade Alta			
ID do Setor	Tipo de Processo	Grau de Risco	Nº de Moradias

Setor 53-R4	Erosão de margem	Risco muito alto	1
Recomendações para o plano de contingência e atendimentos de emergência:			
<ul style="list-style-type: none"> - Contato com a Defesa Civil - telefone 24horas; - Estabelecimento de sinalização de orientações gerais - Locais pré-definidos para acolhimento; - Constituição de Núcleo de Defesa Civil (NUDEC).

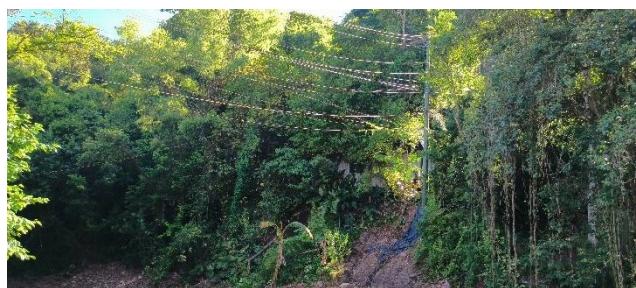
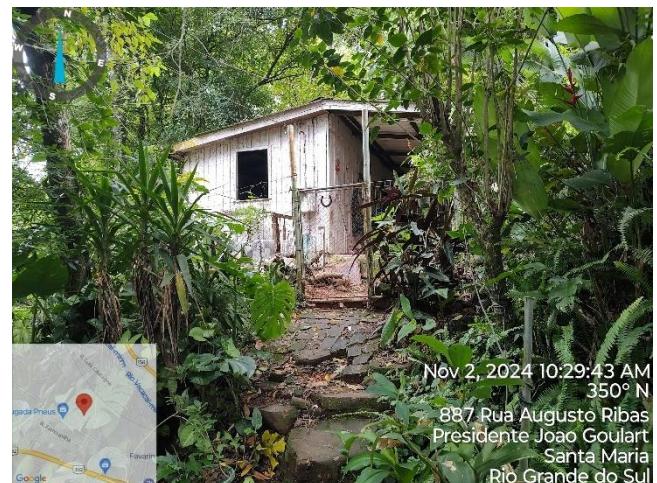
Figura 35 - Vista parcial do Setor S53. Erosão de margem do Rio Vacacaí-Mirim.

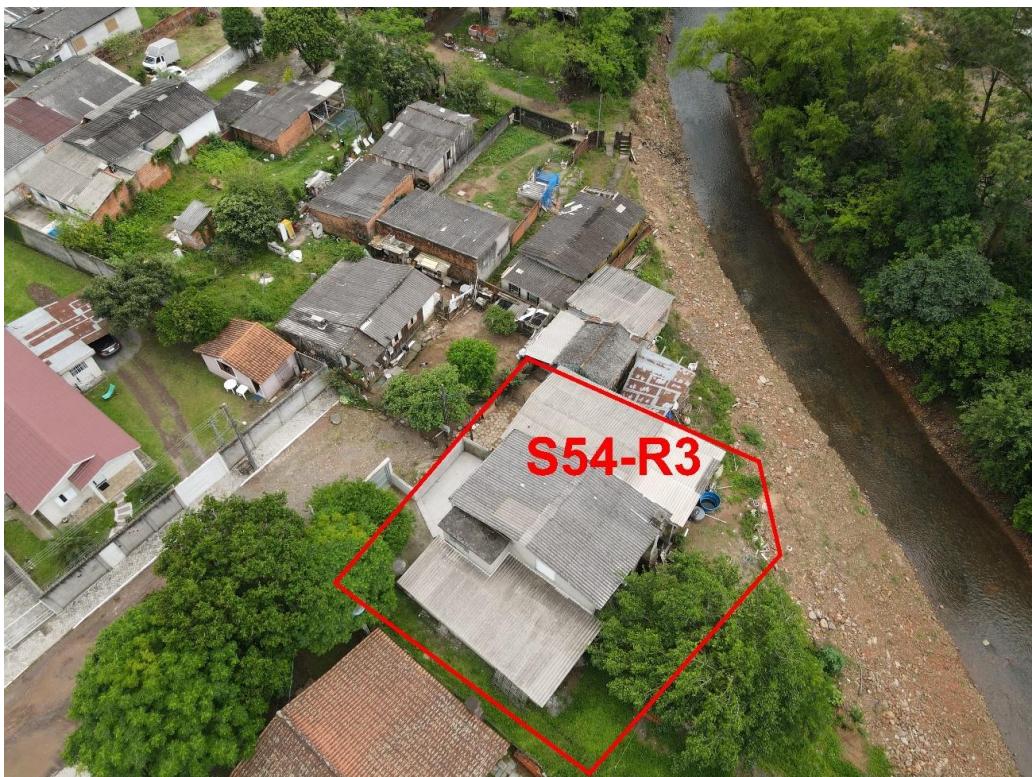
Figura 36 - Vista panorâmica do Setor S54.

Corresponde ao trecho localizado na margem direita do rio Vacacaí-Mirim, na Vila Schirmer. Neste trecho encontram-se 2 moradias em Grau de Risco Alto associado a erosão de margem.

Tipo: Ficha Geral do Produto 02	Data: novembro/2024		
Nome: Setor 54-R3	Localidade: Vila Schirmer		
Endereço: No final da rua Atílio Munares, Vila Schirmer	Latitude: -29,682768	Longitude: -53,780914	
A área faz parte do Setor Administrativo Nordeste da cidade, no Bairros João Goulart, a jusante da barragem do DNOS.			
Síntese dos aspectos físicos Erosão e solapamento de margens no rio Vacacaí-Mirim. O canal tem altura entre 3 e 4m e largura ao redor de 5m. As margens são de seixos e cascalhos com matriz arenosa e entulhos. Encontram-se bastante modificadas com avanço de aterros utilizando material lançado, principalmente de material de construção. Observa-se feições de erosão como inclinação de árvores.			
Síntese dos aspectos urbanos ambientais Ocupação por moradias no final da rua, em uma porção com disponibilidade de infraestrutura.			
Síntese dos aspectos sociais e de vulnerabilidades A presença de infraestrutura urbana e padrão construtivo indica Vulnerabilidade Média das moradias.

Setor 54-R3	Erosão de margem	Risco Alto	2
Recomendações para o plano de contingência e atendimentos de emergência:			
<ul style="list-style-type: none"> - Contato com a Defesa Civil - telefone 24horas; - Estabelecimento de sinalização de orientações gerais - Locais pré-definidos para acolhimento; - Constituição de Núcleo de Defesa Civil (NUDEC).

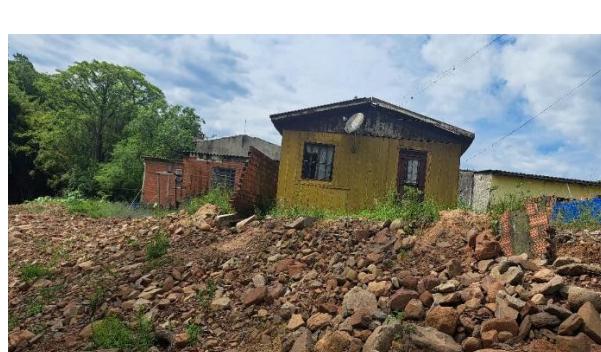
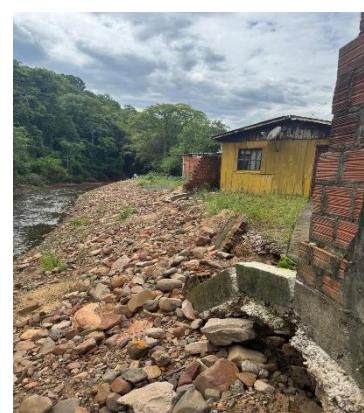
Figura 38 - Vista parcial do Setor S54 (ao fundo). A) e B) Erosão de margem do Rio Vacacaí-Mirim.

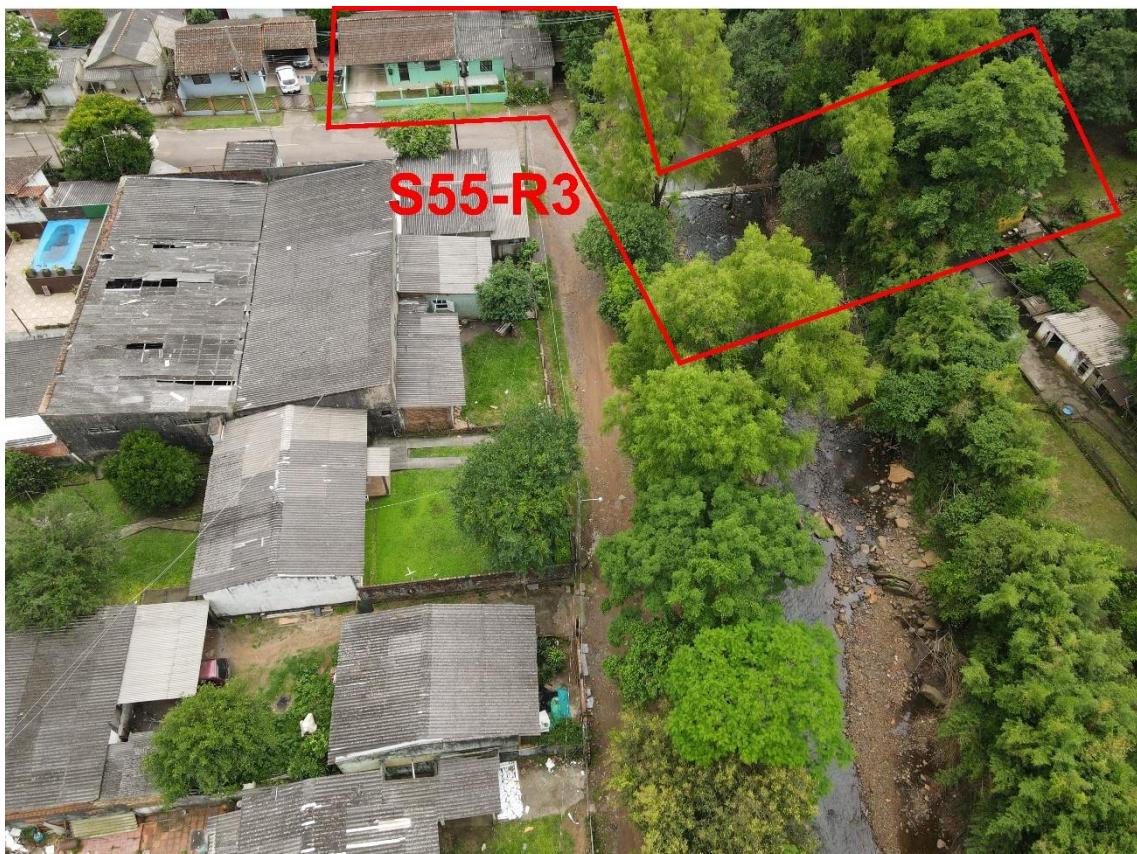
Figura 39 - Vista panorâmica do Setor S55.

Corresponde ao trecho localizado na margem esquerda do rio Vacacaí-Mirim, na Vila Schirmer, onde há 1 moradia em Grau de Risco Alto associado a Erosão de Margem.

PLANO MUNICIPAL DE REDUÇÃO DE RISCOS		
Tipo: Ficha Geral do Produto 02		Data: novembro/2024
Nome: Setor 55-R3		Localidade: Vila Schirmer
Endereço: No final da rua Augusto Ribas, Vila Schirmer - acesso por pinguela	Latitude: -29,683541	Longitude: -53,780044
A área faz parte do Setor Administrativo Nordeste da cidade, no Bairros João Goulart, a jusante da barragem do DNOS.		
Síntese dos aspectos físicos O canal do rio Vacacaí-Mirim tem altura variando entre 3 m e 4 m e largura, ao redor de 5m. As margens são de seixos, ecascalhos com matriz arenosa e entulhos. Observa-se feição erosiva com descalçamento de vegetação de grande porte. A possibilidade de solapamento da margem atingir a moradia é menor que a moradia do Setor 53, localizada próxima, devido à distância da construção até a margem que está ao redor de 5m.		
Síntese dos aspectos urbanos ambientais A comunidade que ocupa amargem esquerda faz uso de uma estrutura rústica improvisada contruída de madeira e troncos de árvores (regionalmente conhecida como pinguela) para ter acesso a outra margem do rio . A infraestrutura urbana é inexistente.

Síntese dos aspectos sociais e de vulnerabilidades A vulnerabilidade é alta definida pelas condições de ocupação desordenada, sem infraestrutura urbana e moradia de madeira.

ID do Setor	Tipo de Processo	Grau de Risco	Nº de Moradias
Setor 55-R3	Erosão de margem	Risco Alto	1
Recomendações para o plano de contingência e atendimentos de emergência:			
<ul style="list-style-type: none"> - Contato com a Defesa Civil - telefone 24horas; - Estabelecimento de sinalização de orientações gerais - Locais pré-definidos para acolhimento; - Constituição de Núcleo de Defesa Civil (NUDEC).

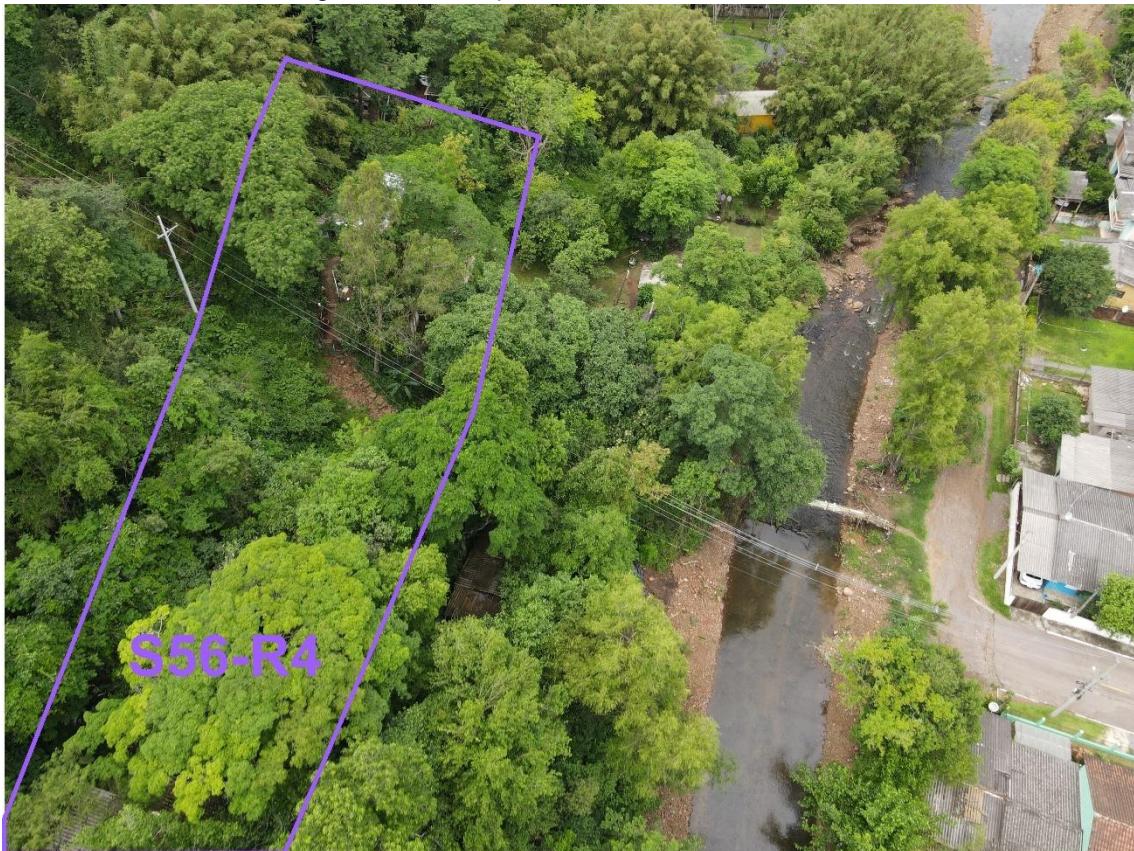
Figura 43 - Vista panorâmica do Setor S56.

Corresponde ao trecho localizado na margem esquerda do rio Vacacaí-Mirim, na Vila Schirmer, onde há 02 moradias em Grau de Risco muito alto associado a queda de blocos e escorregamentos.

PLANO MUNICIPAL DE REDUÇÃO DE RISCOS		
Tipo: Ficha Geral do Produto 02		Data: novembro/2024
Nome: Setor 56-R4		Localidade: Vila Schirmer
Endereço: No final da rua Augusto Ribas, Vila Schirmer - margem esquerda com acesso por pinguela	Latitude: -29,683478	Longitude: -53,779664
A área faz parte do Setor Administrativo Nordeste da cidade, no Bairros João Goulart, a jusante da barragem do DNOS.		
Síntese dos aspectos físicos Base de encosta, localizada abaixo da BR 158 com corte para instalação das moradias. Depósitos coluvionares e material lançado quando da construção da rodovia que apresentam espessura variada e muitos blocos de diferentes tamanhos imersos em matriz arenoso-siltosa a argilosa. Os processos se associam a escorregamentos localizados de solo/rocha e por descalçamento e rolamento de blocos.		
Síntese dos aspectos urbanos ambientais A encosta se apresenta com uma significativa presença de vegetação compondo os três estratos arbóreos o que favorece uma certa estabilidade. A rodovia localizada acima dessa área age drenando a água das partes superiores, diminuindo o volume de água que afeta a encosta. O avanço de construções tem influenciado com cortes a instabilidade que podem favorecer o desenvolvimento dos processos. Observa-se pequenos movimentos com queda de vegetação e descalçamento de blocos de rocha, que ocorreram após o evento chuvoso de 2024, mas que não causaram danos às moradias.

A vulnerabilidade é alta definida pelas condições de ocupação desordenada e sem infraestrutura urbana. Alguns moradores da área aceitaram o aluguel social e temporariamente não estão residindo no local porém, as moradias permanecem e são mantidas pelos seus moradores o que mostra uma possibilidade muito grande de reocupação.

ID do Setor	Tipo de Processo	Grau de Risco	Nº de Moradias
Setor 56-R4	Escorregamento, queda e rolamento de blocos de rocha	Risco muito alto	2

- Contato com a Defesa Civil - telefone 24horas;
- Estabelecimento de sinalização de orientações gerais
- Locais pré-definidos para acolhimento;
- Constituição de Núcleo de Defesa Civil (NUDEC).

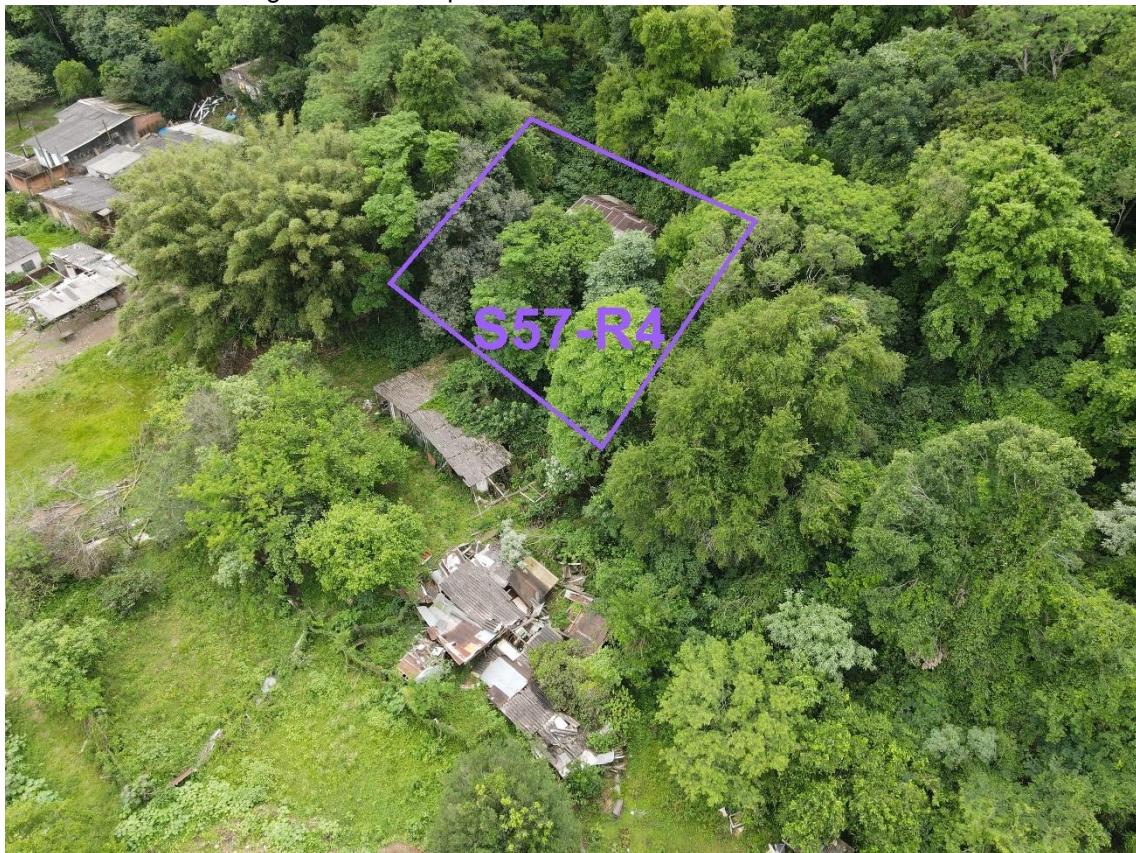
Figura 46 - Vista panorâmica do Setor S57.

Corresponde ao trecho localizado na margem esquerda do rio Vacacaí-Mirim, na Vila Schirmer, onde há 1 moradia em Grau de Risco muito alto associado a queda de blocos e escorregamentos.

PLANO MUNICIPAL DE REDUÇÃO DE RISCOS		
Tipo: Ficha Geral do Produto 02	Data: novembro/2024	
Nome: Setor 57-R4	Localidade: Vila Schirmer	
Endereço: No final da Travessa Godinho, Vila Schirmer - margem esquerda com acesso por pinguela	Latitude: -29,684963	Longitude: -53,779032
A área faz parte do Setor Administrativo Nordeste da cidade, no Bairros João Goulart, a jusante da barragem do DNOS.		
Síntese dos aspectos físicos Localizada em patamar de corte abaixo da BR 158. Depósitos coluvionares e material lançado quando da construção da rodovia. Apresentam espessura variada e com muitos blocos de diferentes tamanhos. Os processos se associam a escorregamentos localizados de solo/rocha e por descalçamento e rolamento de blocos.		
Síntese dos aspectos urbanos ambientais A encosta com presença de vegetação compõe os três estratos arbóreos e rodovia com drenagem da água que escoa das porções superiores, diminuindo o volume de água que afeta a encosta. O avanço de construções tem influenciado com cortes a instabilidade que podem favorecer o desenvolvimento dos processos.

ID do Setor	Tipo de Processo	Grau de Risco	Nº de Moradias
Setor 57-R4	Escorregamento, queda e rolamento de blocos de rocha	Risco muito alto	1
Recomendações para o plano de contingência e atendimentos de emergência:			
<ul style="list-style-type: none">- Contato com a Defesa Civil - telefone 24horas;- Estabelecimento de sinalização de orientações gerais- Locais pré-definidos para acolhimento;- Constituição de Núcleo de Defesa Civil (NUDEC).
