PLANO MUNICIPAL DE REDUÇÃO DE RISCOS - PMRR

RELATÓRIO 02 MAPEAMENTO DO RISCO E AÇÕES ESTRUTURAIS

Vilas Schirmer e Km 3
Bairro
João Goulart

Município de Santa Maria/RS

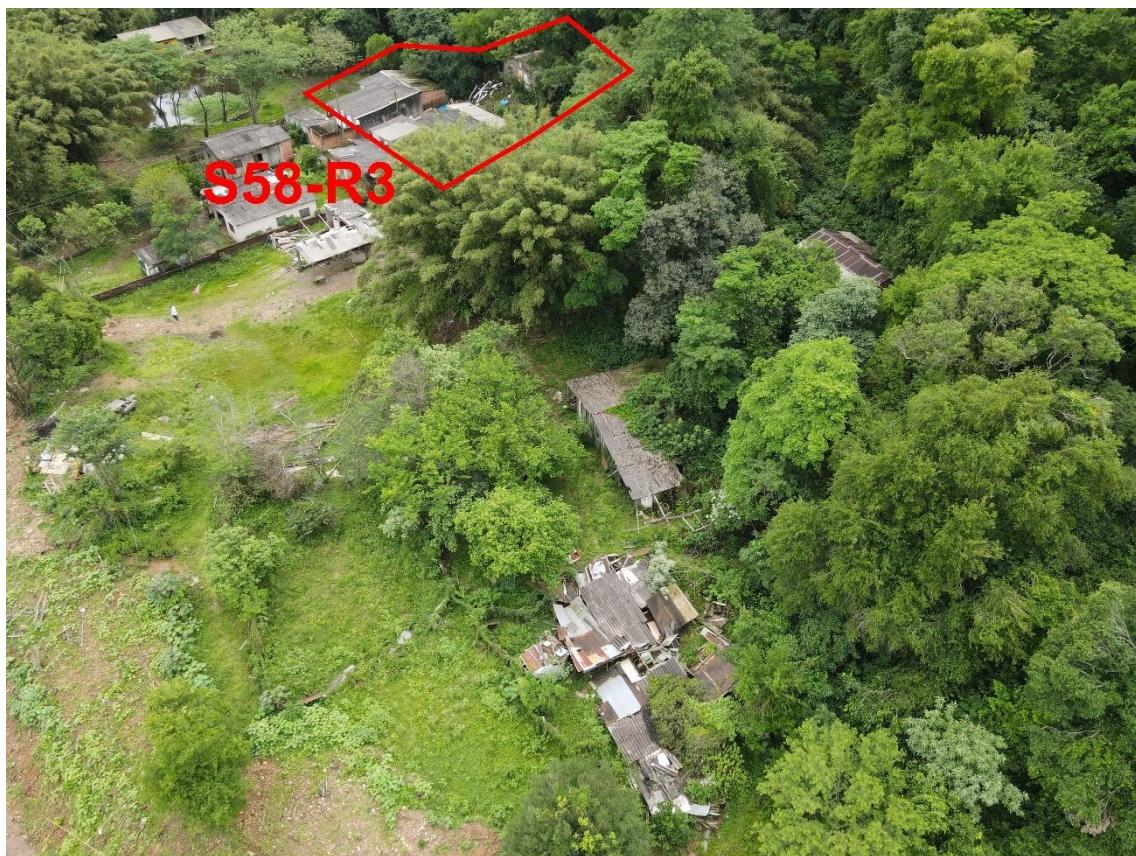
Figura 49 - Vista panorâmica do Setor S58.

Corresponde ao trecho localizado na margem esquerda do rio Vacacaí-Mirim, na Vila Schirmer, onde ocorre 1 moradia em grau de risco muito alto associado a queda de blocos e escorregamentos.

PLANO MUNICIPAL DE REDUÇÃO DE RISCOS			
Tipo: Ficha Geral do Produto 02	Data: novembro/2024		
Nome: Setor 58-R3	Localidade: Vila Schirmer		
Endereço: No final da Travessa Godinho, Vila Schirmer - margem esquerda com acesso por pinguela	Latitude: -29,684471	Longitude: -53,779335	
A área faz parte do Setor Administrativo Nordeste da cidade, no Bairros João Goulart, a jusante da barragem do DNOS.			
Síntese dos aspectos físicos Localizada na base da encosta, com distância ao redor de 5m, abaixo da BR 158 que pode ser atingida por movimentos de massa.. Depósitos de parte final do colúvio em substrato litológico de rochas sedimentares areno-siltosas da Formação Caturrita. Os processos se associam a escorregamentos de forma localizada de solo/rocha e por descalçamento e rolamento de blocos.			
Síntese dos aspectos urbanos ambientais A encosta tem inclinações superiores a 45%, com presençade vegetação compondo os três estratos arbóreos. A drenagem da rodovia limita a quantidade de agua que chega nessa porção da encosta.

- Contato com a Defesa Civil - telefone 24horas;
- Estabelecimento de sinalização de orientações gerais
- Locais pré-definidos para acolhimento;
- Constituição de Núcleo de Defesa Civil (NUDEC).

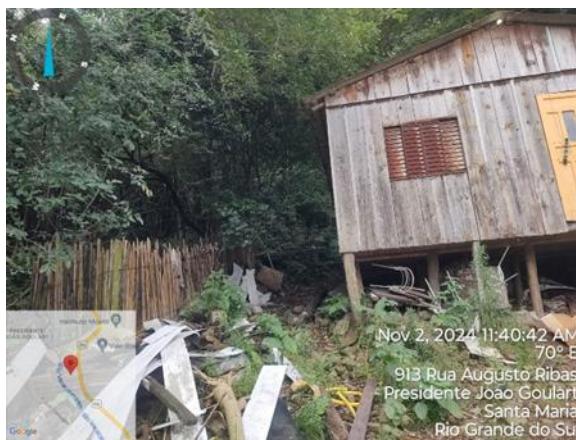
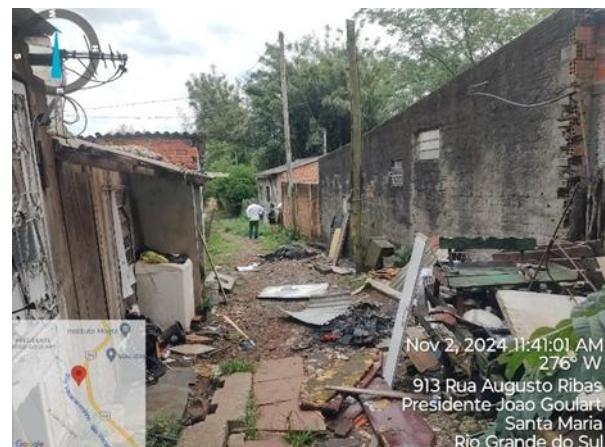
Figura 51 - Vista parcial do Setor S58. Risco de Movimento de Massa.

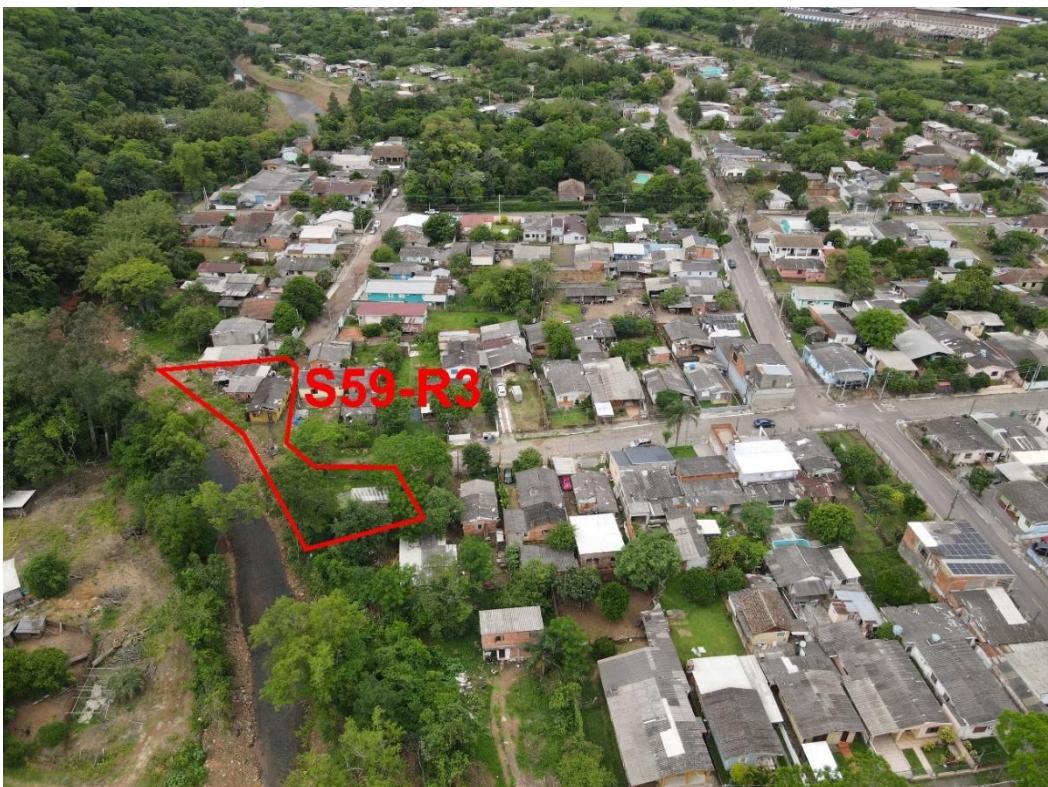
Figura 53 - Vista panorâmica do Setor S59.

Corresponde ao trecho localizado na margem direita do rio Vacacaí-Mirim, na Vila Schirmer. Neste trecho encontram-se 3 moradias em Grau de Risco Alto associado a inundação, estando sujeitas, também, a erosão de margem, descrito no Setor 52.

PLANO MUNICIPAL DE REDUÇÃO DE RISCOS			
Tipo: Ficha Geral do Produto 02		Data: novembro/2024	
Nome: Setor 59		Localidade: Vila Schirmer	
Endereço: No final das ruas João Lenz e Atílio Munares, Vila Schirmer	Latitude: -29,682524	Longitude: -53,781139	
A área faz parte do Setor Administrativo Nordeste da cidade, no Bairros João Goulart, a jusante da barragem do DNOS.			
Síntese dos aspectos físicos As cheias no rio Vacacaí-Mirim afetam as moradias que se localizam na margem. O canal tem altura variando de 3 a 4m e a largura, ao redor de 5m. As margens são de seixos e cascalhos com matriz arenosa.			
Síntese dos aspectos urbanos ambientais A ocupação por moradias se dá na margem direita. A comunidade tem infraestrutura disponível, mas as ocupações em Risco encontram-se no final de rua, onde a infraestrutura é deficiente ou inexistente. As moradias foram afetadas no último evento (maio 2024), mas também em outros, como o de 2015.

Síntese dos aspectos sociais e de vulnerabilidades Área com ocupação desordenada no final da rua, com conjunto de casas que apresentam diferentes estilos de construção, mas predominam casas mistas sem acabamento. Nesse Setor a vulnerabilidade é alta			
ID do Setor	Tipo de Processo	Grau de Risco	Nº de Moradias
Setor 59-R3	Inundação	Risco Alto	3
Recomendações para o plano de contingência e atendimentos de emergência: <ul style="list-style-type: none"> - Contato com a Defesa Civil - telefone 24horas; - Estabelecimento de sinalização de orientações gerais - Locais pré-definidos para acolhimento; - Constituição de Núcleo de Defesa Civil (NUDEC).

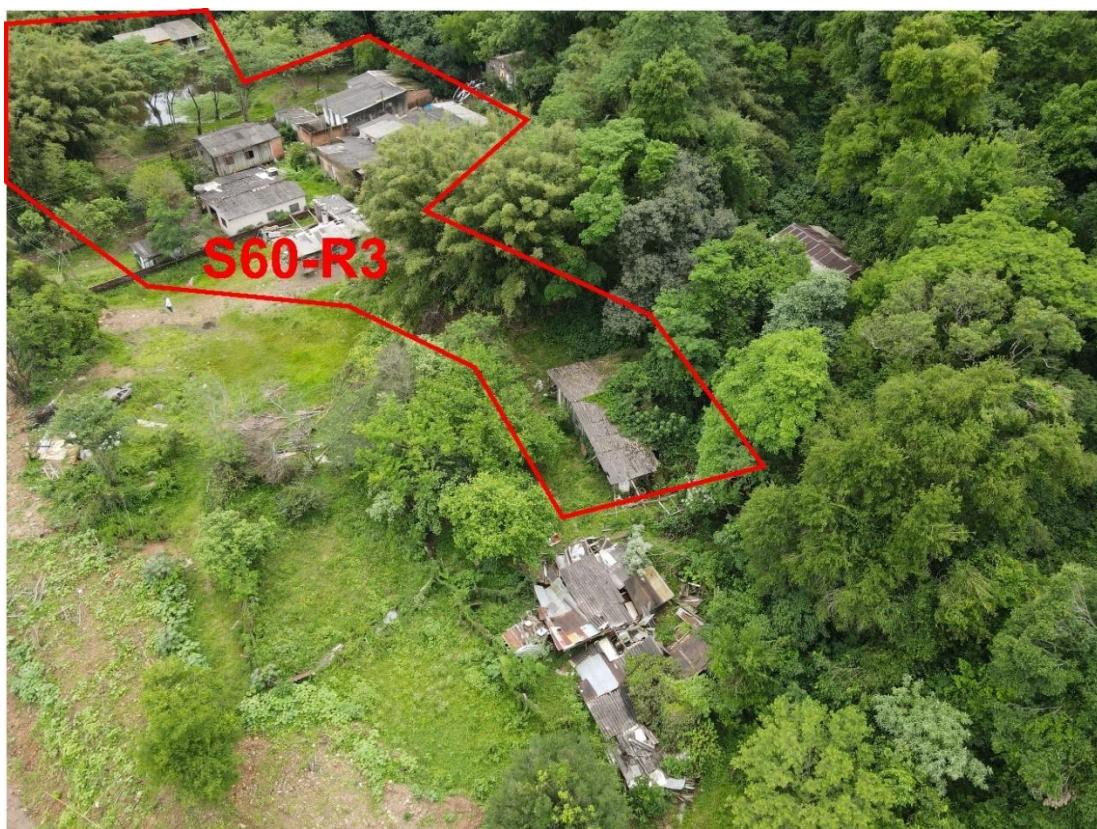
Figura 56 - Vista panorâmica do Setor S60.

Corresponde ao trecho localizado na margem esquerda do rio Vacacaí-Mirim, entre a Vila Schirmer e Km 3. Neste trecho encontram-se 7 moradias em Grau de Risco Alto associado a inundação.

PLANO MUNICIPAL DE REDUÇÃO DE RISCOS			
Tipo: Ficha Geral do Produto 02	Data: novembro/2024		
Nome: Setor 60-R3	Localidade: Vila Schirmer		
Endereço: No final da Travessa Godinho, Vila Schirmer-Km 3	Latitude: -29,684645	Longitude: -53,77951	
A área faz parte do Setor Administrativo Nordeste da cidade, no Bairros João Goulart, a jusante da barragem do DNOS.			
Síntese dos aspectos físicos Processos de inundação/enxurrada, associados ao rio Vacacaí-Mirim, onde os danos afetam as ruas e as moradias. Essa foi uma área muito afetada pelo evento extremo de 2024. Intervenções atuais no canal, realizadas pela Prefeitura Municipal, diminuíram a possibilidade de ocorrência do processo e, também, o grau de Perigo.			
Síntese dos aspectos urbanos ambientais A ocupação por moradias se dá na margem esquerda, onde a comunidade não tem infraestrutura disponível e o acesso é através de pinguela.			
Síntese dos aspectos sociais e de vulnerabilidades Área com ocupação desordenada no final da rua, com conjunto de casas que apresentam diferentes estilos de construção. Predominam casas mistas sem acabamento. Nesse Setor a vulnerabilidade é alta

ID do Setor	Tipo de Processo	Grau de Risco	Nº de Moradias
Setor 60-R3	Inundação	Risco Muito Alto	7
Recomendações para o plano de contingência e atendimentos de emergência:			
<ul style="list-style-type: none"> - Contato com a Defesa Civil - telefone 24horas; - Estabelecimento de sinalização de orientações gerais - Locais pré-definidos para acolhimento; - Constituição de Núcleo de Defesa Civil (NUDEC).

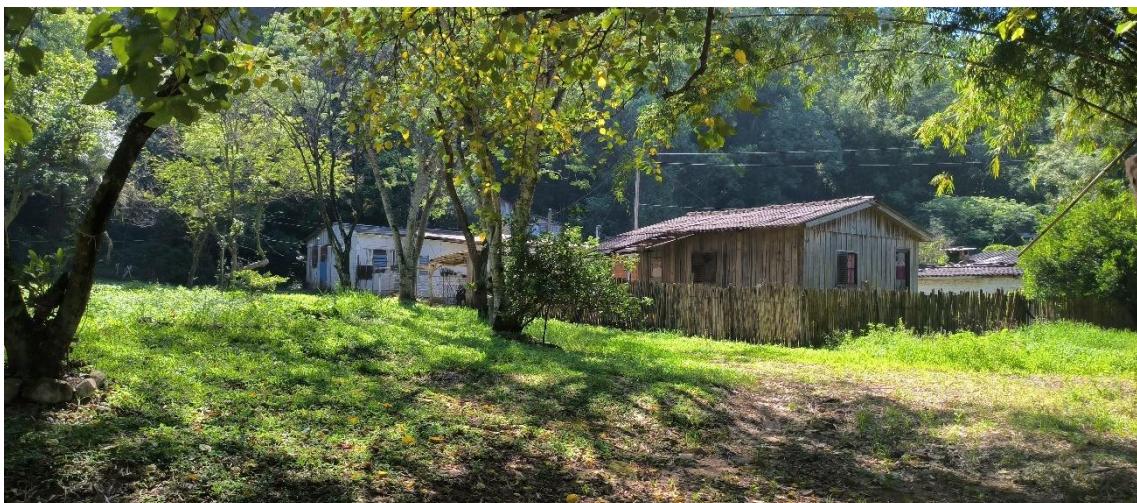
Figura 58 - Vista parcial do Setor S60. Risco de Inundação.

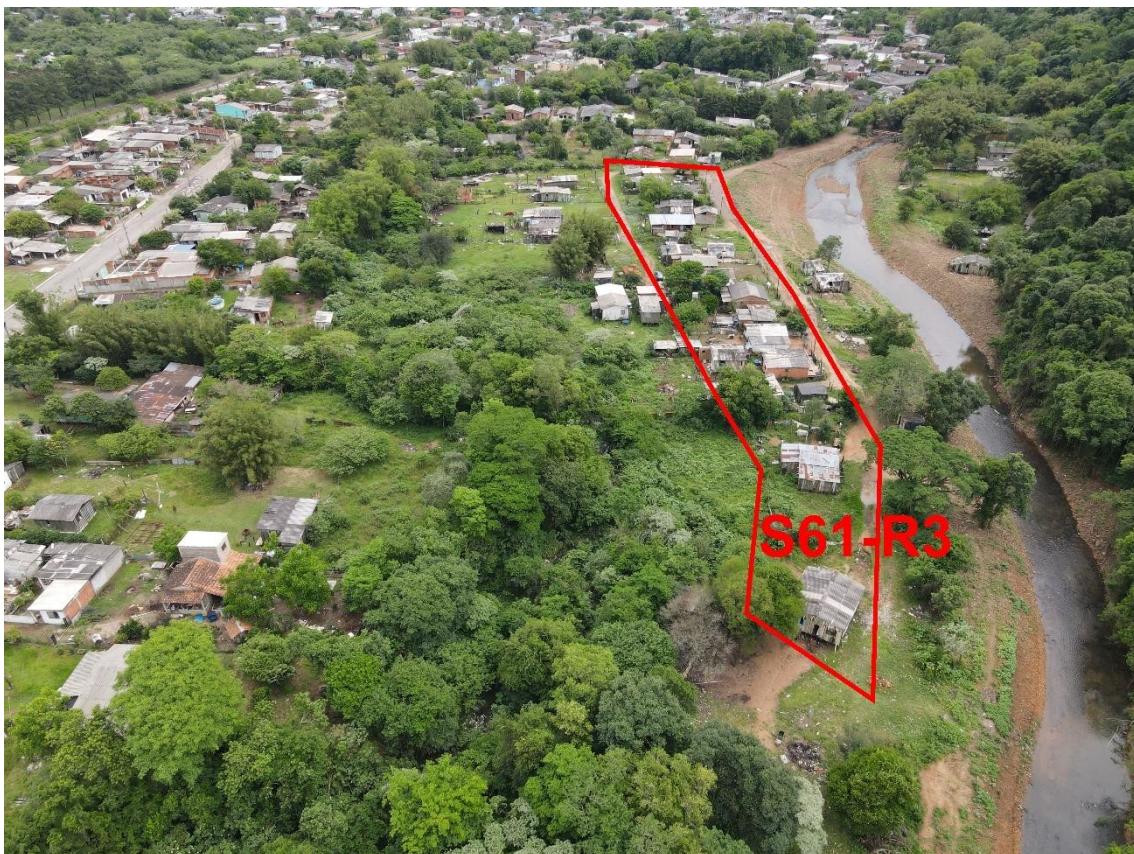
Corresponde ao trecho localizado na margem direita do rio Vacacaí-Mirim, na comunidade Km 3. Neste trecho encontram-se 27 moradias em Grau de Risco Alto associado a inundação do rio Vacací-mirim.

Figura 59 - Vista panorâmica do Setor S61.

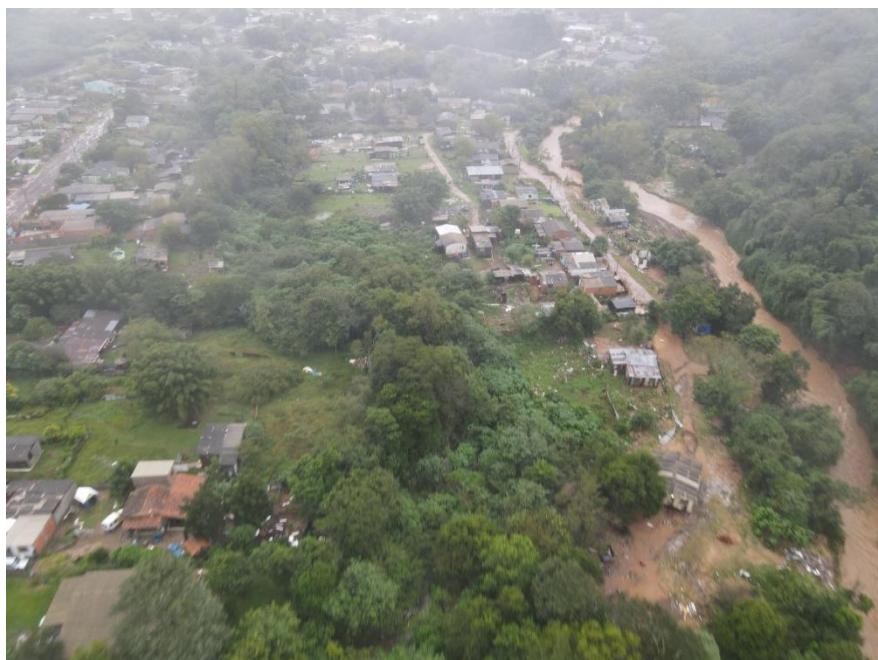
Figura 60 - Fotografia oblíqua com visualização das residências do Setor S61.

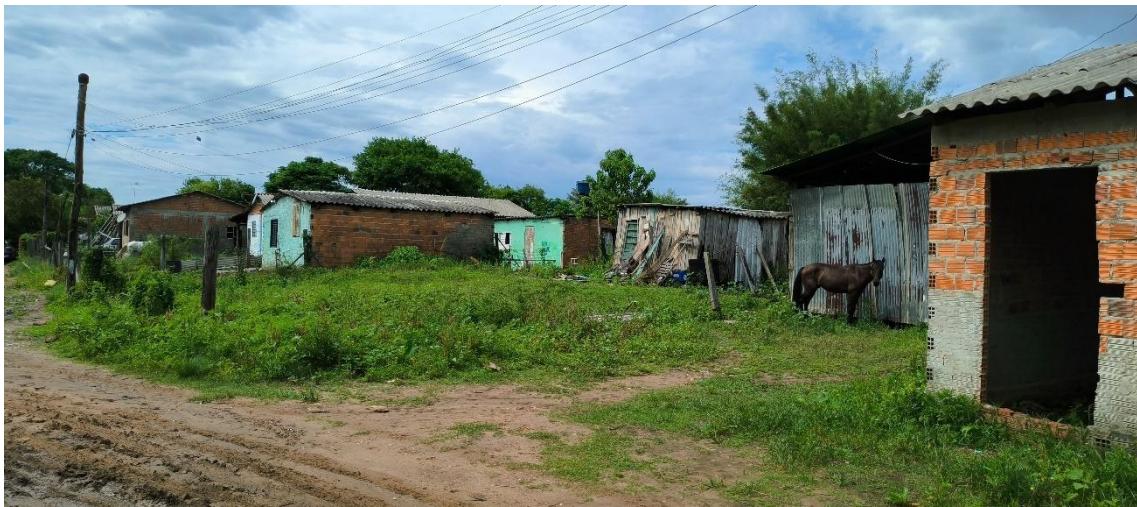
Figura 61 - Vista parcial do Setor S61. Risco de Inundação.

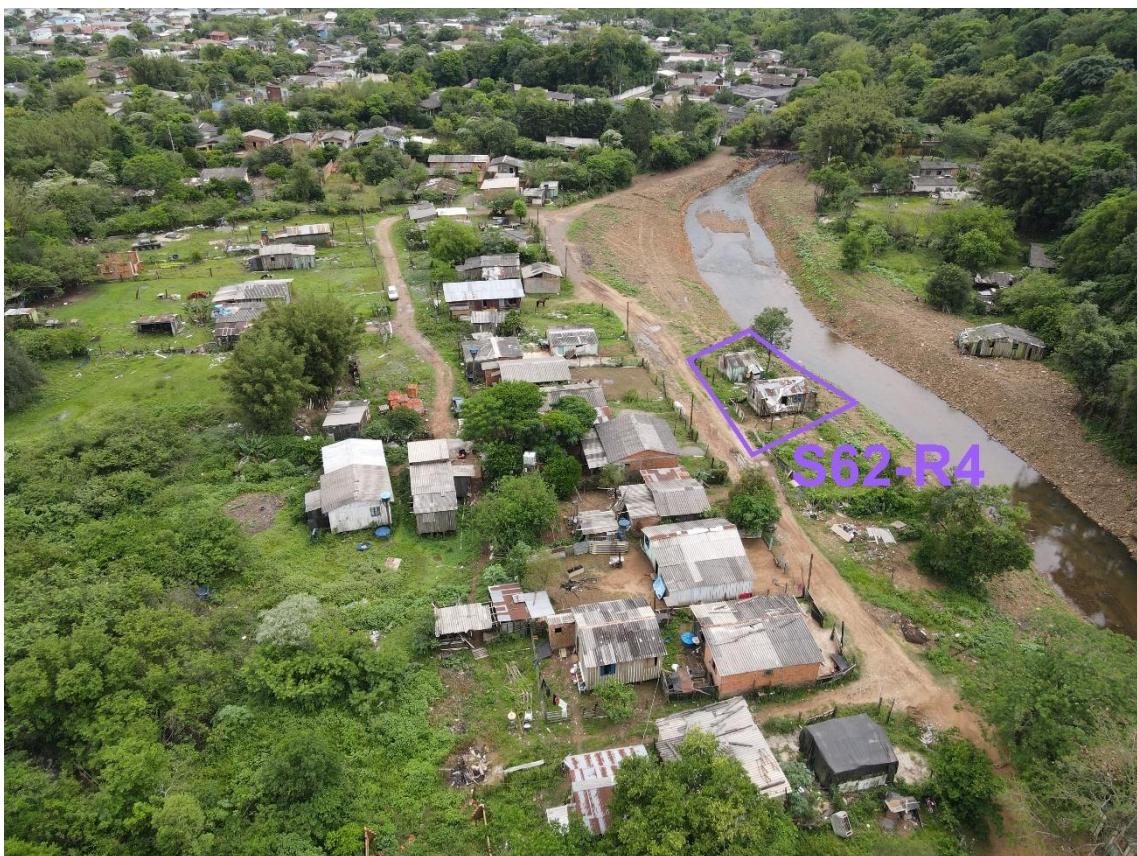
Corresponde ao trecho localizado na margem direita do rio Vacacaí-Mirim, com 2 moradias localizadas junto a margem, avaliadadas com Grau de Risco muito alto associado a inundação.

Figura 62 - Vista panorâmica do Setor S62.

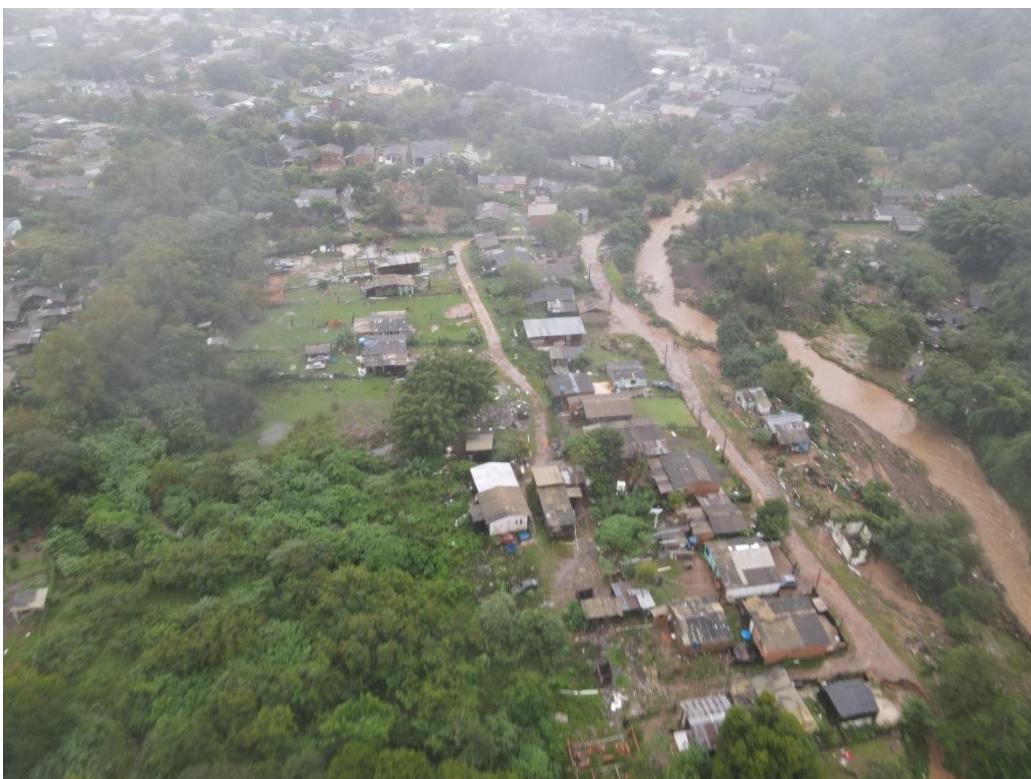
Figura 63 - Fotografia oblíqua com visualização das residências do Setor S62.

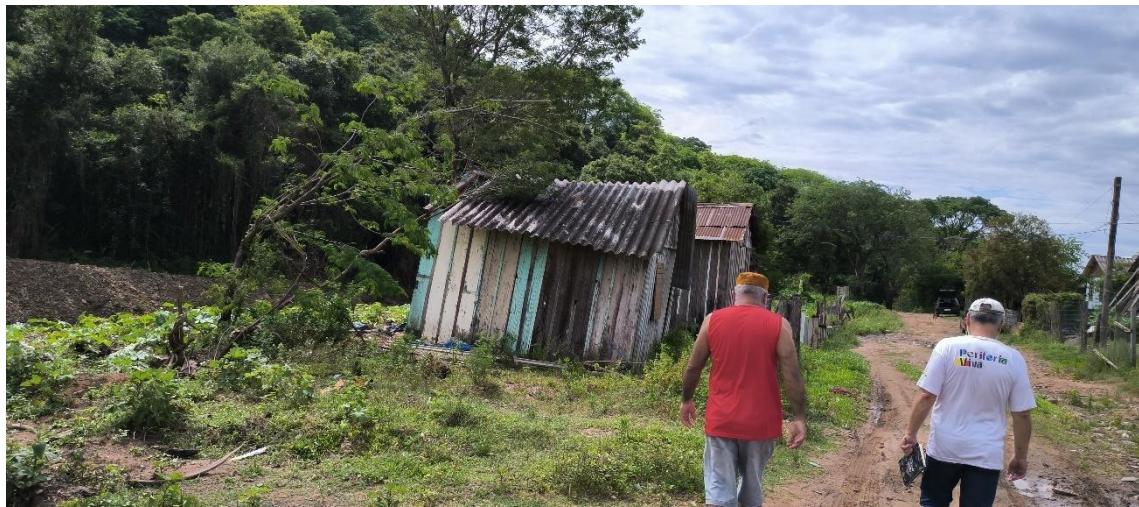
Figura 64 - Vista parcial do Setor S62. Risco de Inundação

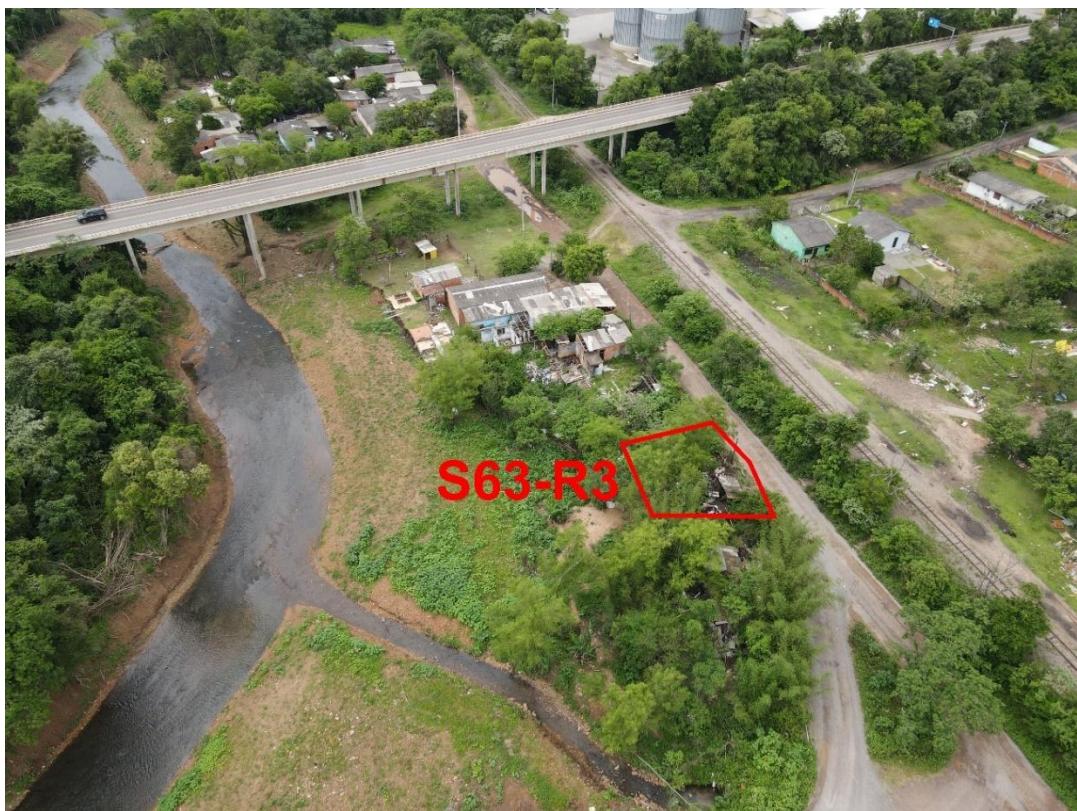
Corresponde ao trecho localizado na margem direita do rio Vacacaí-Mirim, com 1 moradia junto a um canal de drenagem que desemboca nesse rio, definida como Risco Alto.

Figura 66 - Vista panorâmica do Setor S63.

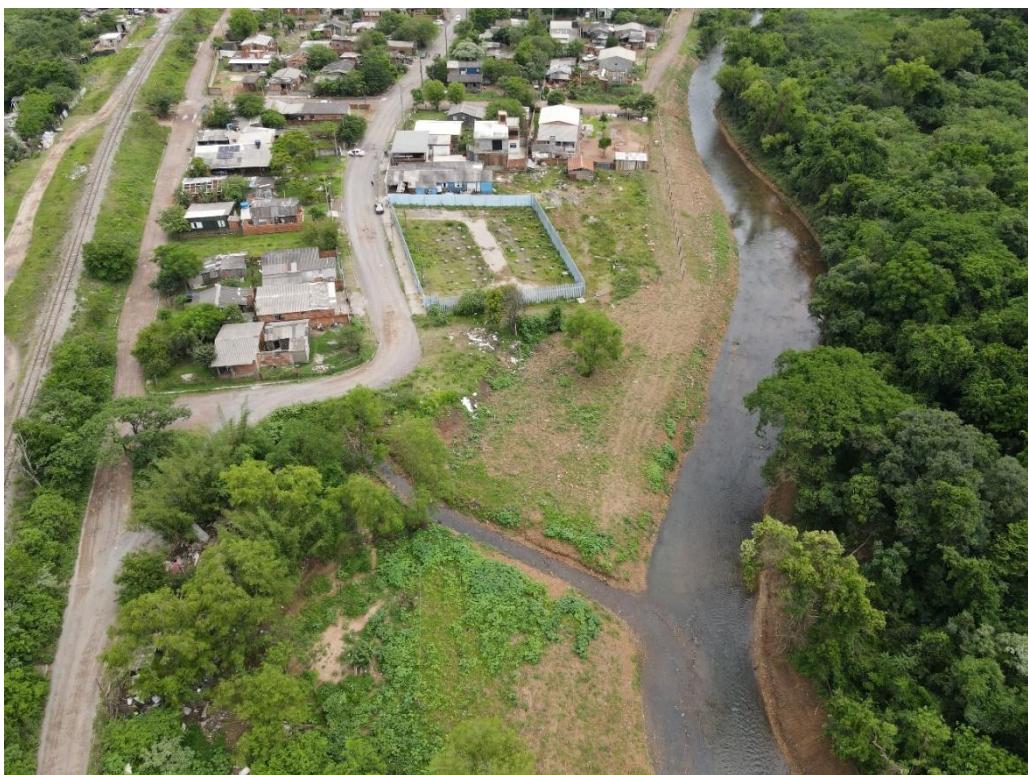
Figura 67 - Fotografia oblíqua com visualização das residências do Setor S63.

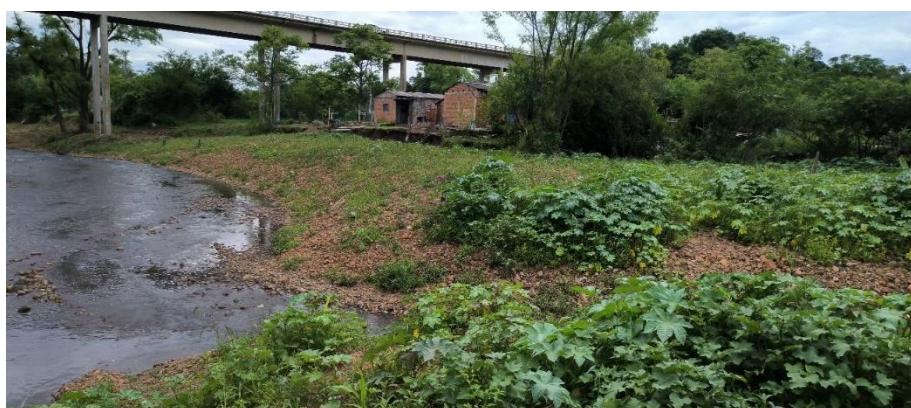
Figura 68 - Vista parcial do Setor S63. Risco de Inundação.

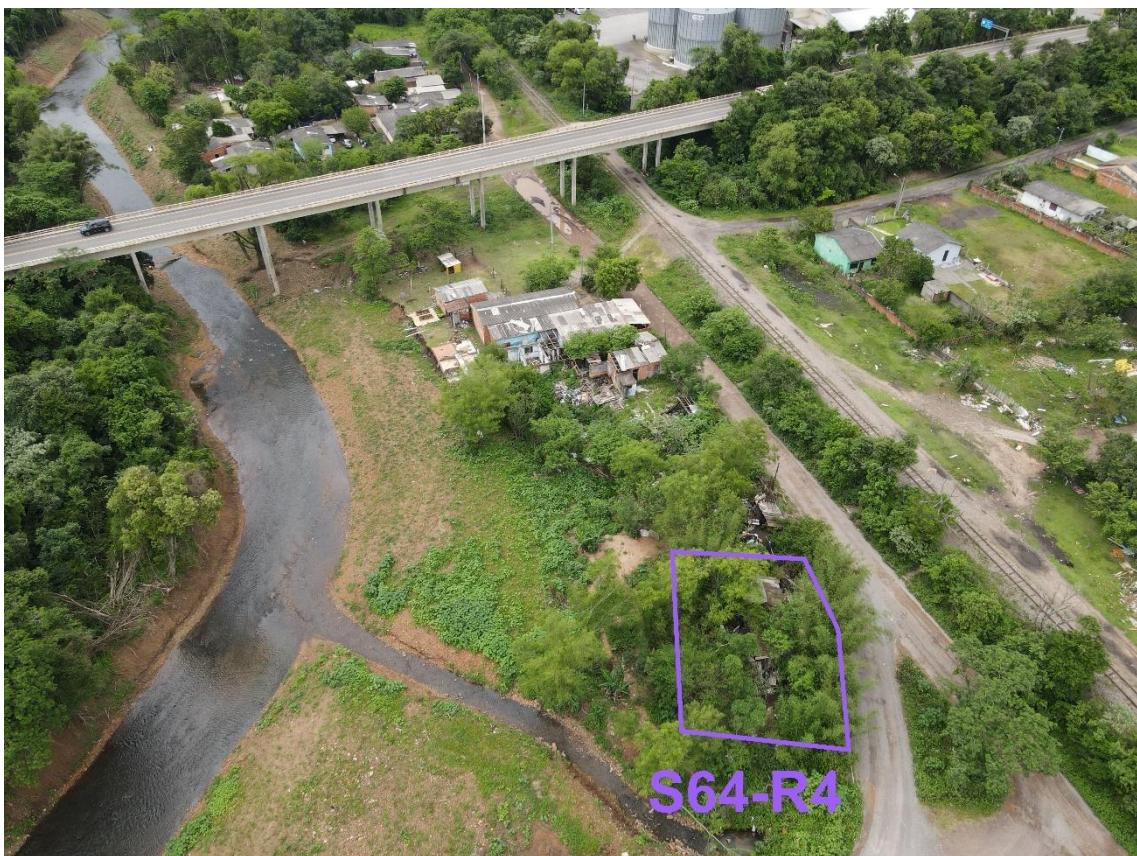
Corresponde ao trecho localizado junto a um canal de drenagem na margem direita do rio Vacacaí-Mirim, com 1 moradia definida como Risco muito alto a inundação.

Figura 69 - Vista panorâmica do Setor S64.

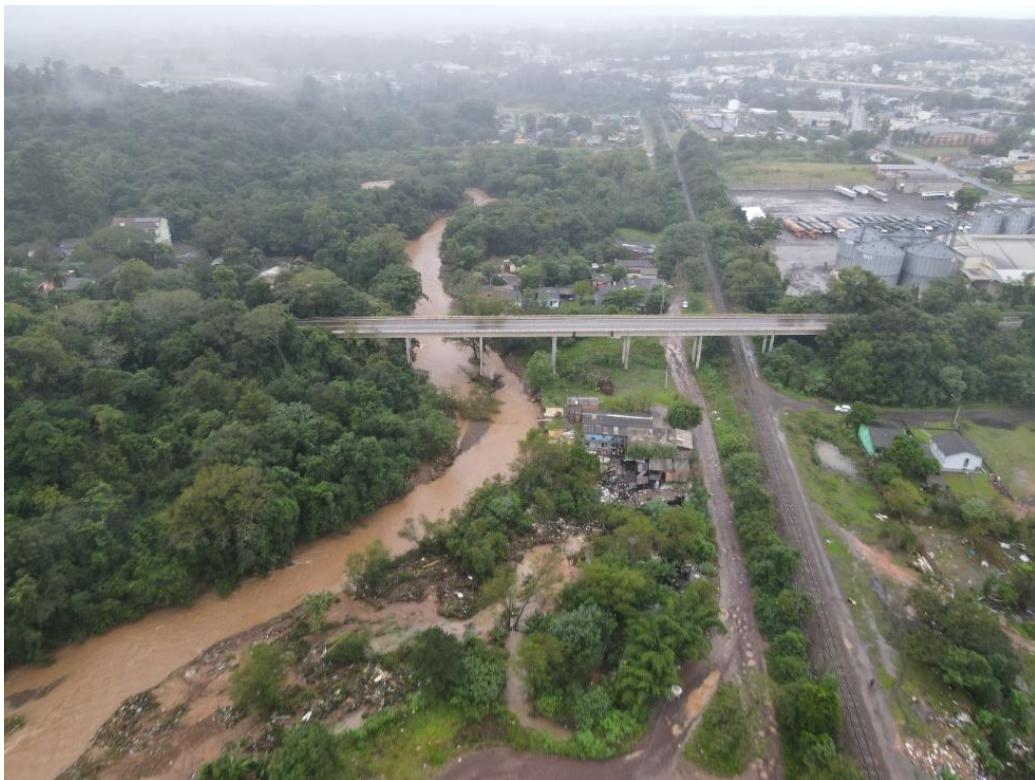
Figura 70 - Fotografia oblíqua com visualização das residências do Setor S64.

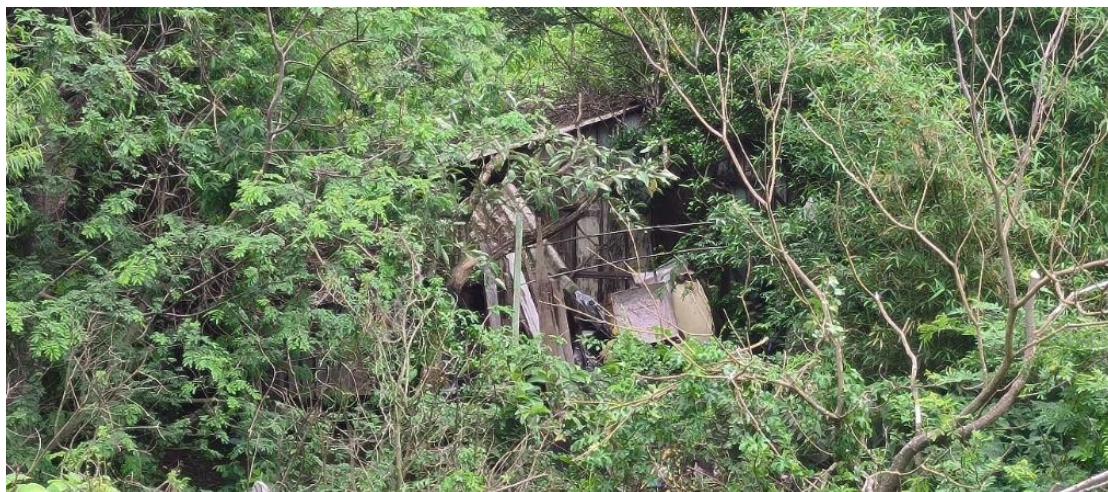
Figura 71 - Vista parcial do Setor S64. Risco de Inundação.

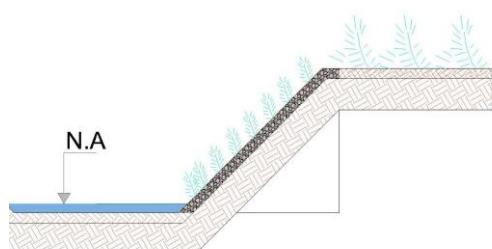
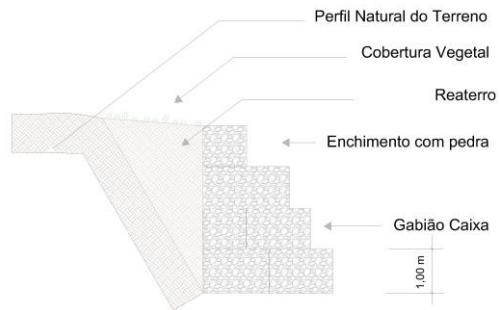
Diagnóstico do Setor: Margem direita do rio Vacacaí-Mirim. O canal tem altura variando de 3,0 a 4,0 m e a largura de aproximadamente 5,0 m. As margens são constituídas de seixos e cascalhos com matriz arenosa, sendo modificadas com material lançado, principalmente de material de construção e, em alguns casos, com muros de contenção de variados tipos.

Descrição do processo: A infraestrutura é deficiente ou inexistente. Observam-se feições erosivas como trincas no terreno e exposição de raízes da vegetação de porte médio, gerando instabilidade. O principal processo é a erosão e solapamento de margens no rio Vacacaí-Mirim.

Observações: Solução enrocamento vegetado/ reconformação da margem direita

Grau de Risco: R4 - muito alto; R3 - alto	Estimativa de nº de edificações no Setor: 08
Indicação de intervenção	Custo (Reais)
- Escavação mecânica para acerto de talude - escavadeira mecânica (1000 m3)	R\$ 8.540,00
- Enrocamento vegetado / reconformação da Margem (500 m ²)	R\$ 50.000,00
Encargos (Serviços complementares / Projeto / BDI)	R\$ 12.859,00
Total	R\$ 71.309,00

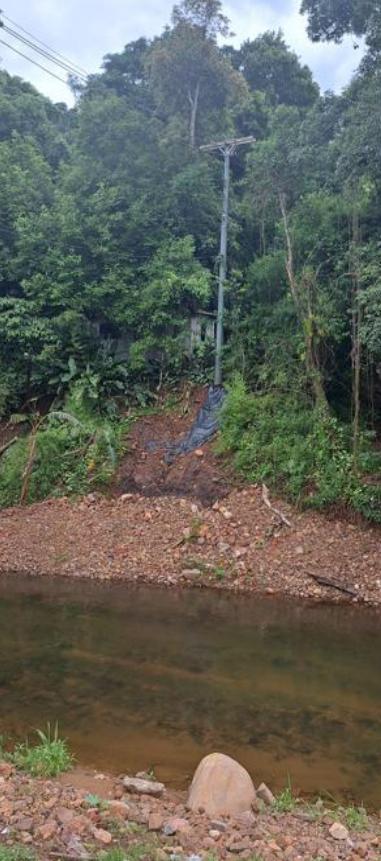
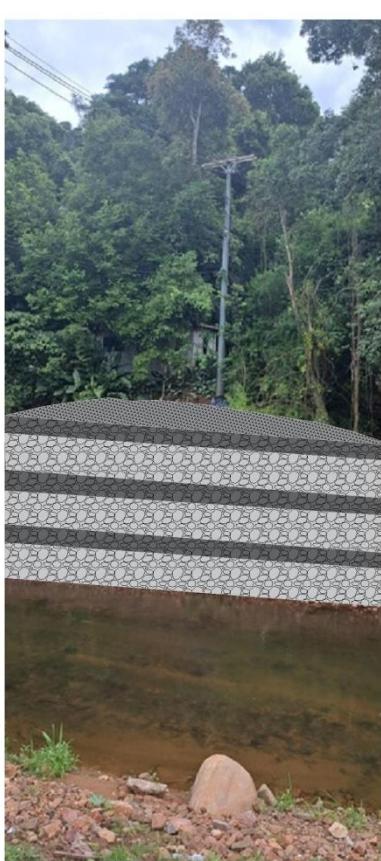
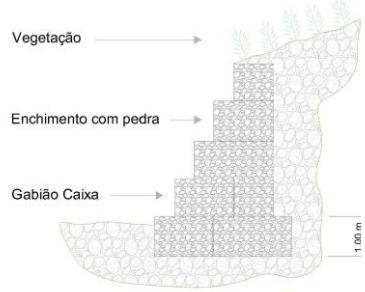
PLANO MUNICIPAL DE REDUÇÃO DE RISCOS - SANTA MARIA FICHA GERAL		
Setores: Setor 53 - R4 (Muito Alto)	Localidade: Vila Schirmer	
Referência de acesso: No final da Rua Augusto Ribas, Vila Schirmer - acesso por pinguela.	Latitude: -29,683443	Longitude: -53,779958
Equipe: UFSM	Data da vistoria: 11/2024	
<p>Diagnóstico do Setor: Margem esquerda do rio Vacacaí-Mirim. O canal tem altura variando de 3,0 a 4,0 m e a largura de aproximadamente 5,0 m. As margens são constituídas de seixos e cascalhos com matriz arenosa, sendo modificadas com material lançado, principalmente de material de construção. Observa-se um poste inclinado que foi instabilizado durante o último evento ocorrido no final de abril.</p> <p>Descrição do processo: A infraestrutura urbana é inexistente. O principal processo é a erosão e solapamento de margens no rio Vacacaí-Mirim.</p> <p>Observações: S53 - Vista do local com Risco muito alto de erosão de margem</p>

<p>Gabião Caixa</p>
Grau de Risco: R4 - muito alto	Estimativa de nº de edificações no Setor: 01	
Indicação de intervenção	Custo (Reais)	
Muro de gabião caixa (130 m ³) Reaterro com brita (320 m ³)	R\$ 103.350,00 R\$ 48.000,00

Encargos (Serviços complementares / Projeto / BDI)	R\$ 33.297,00
Total	R\$ 184.647,00

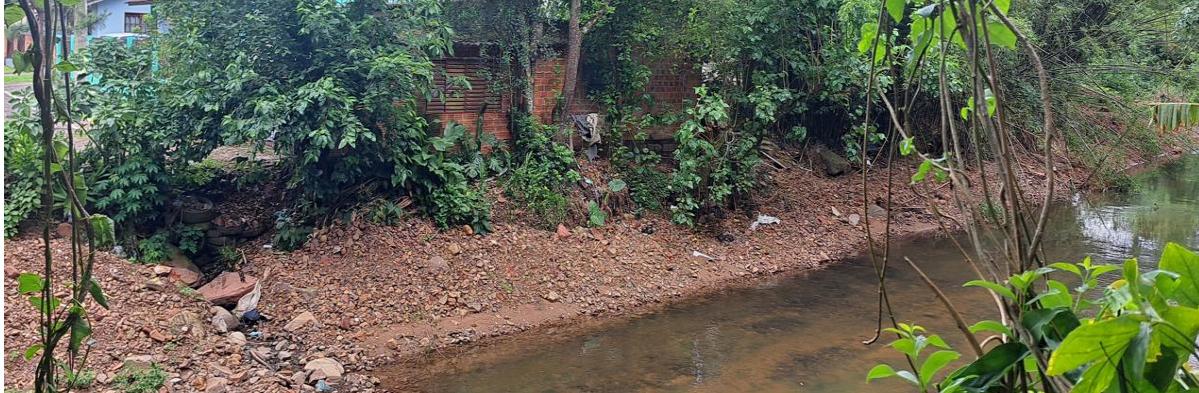
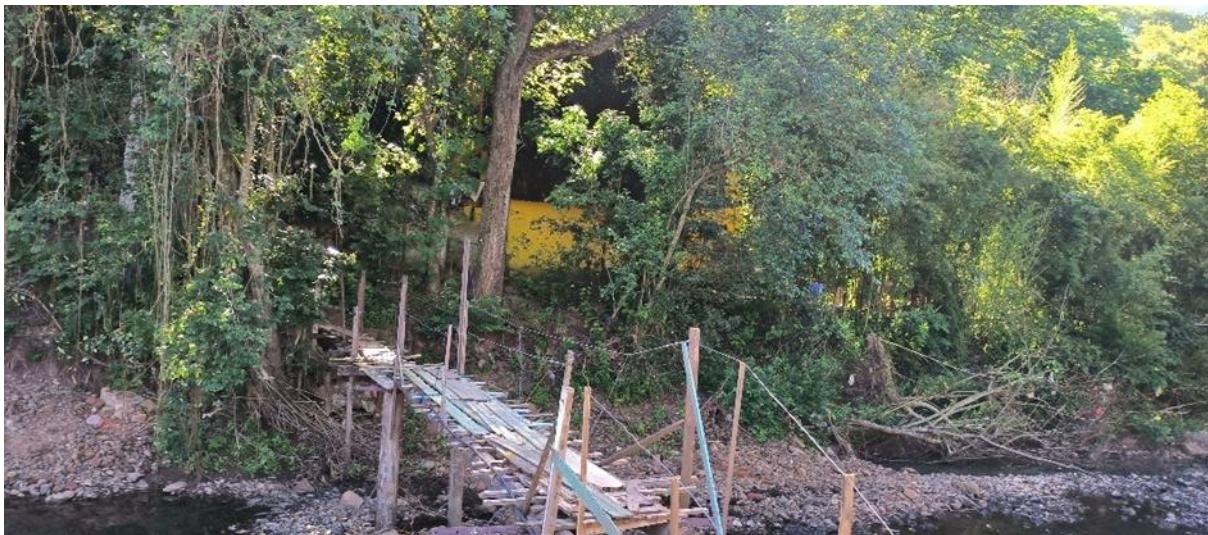
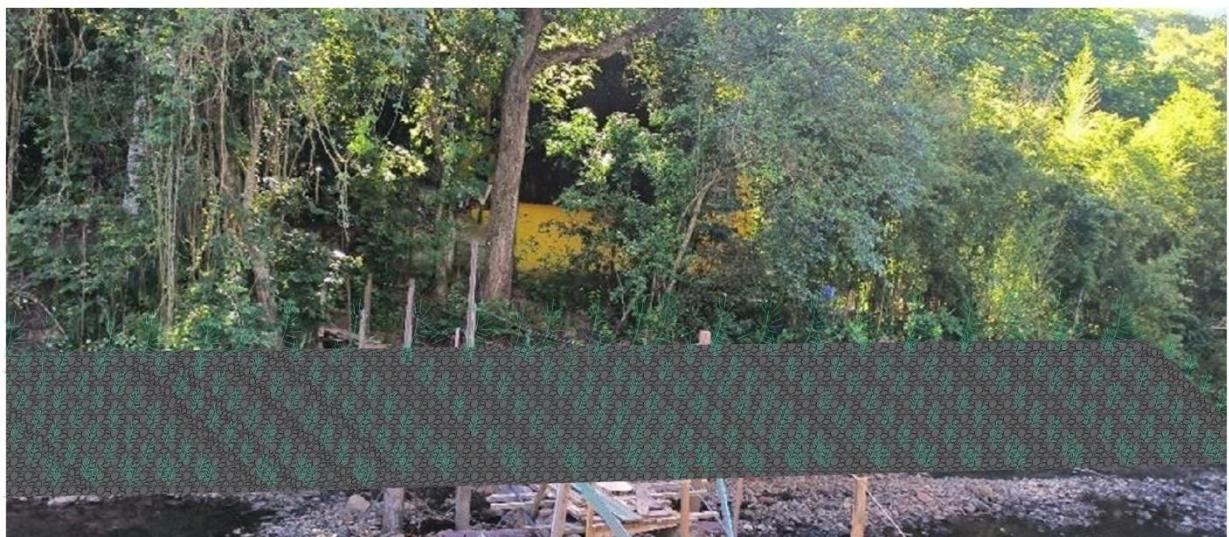
PLANO MUNICIPAL DE REDUÇÃO DE RISCOS - SANTA MARIA FICHA GERAL		
Setores: Setor 55 - R3 (Alto)	Localidade: Vila Schirmer	
Referência de acesso: No final da Rua Augusto Ribas, Vila Schirmer - acesso por pinguela.	Latitude: -29,683443	Longitude: -53,779958
Equipe: UFSM	Data da vistoria: 11/2024	
<p>Diagnóstico do Setor: O canal do rio Vacacaí-Mirim tem altura em torno de 3,0 m e a largura, ao redor de 5,0m. As margens são de seixos e cascalhos e entulhos com matriz arenosa. Na margem direita casa próxima ao canal. A ocupação margem esquerda com acesso por pinguela para cruzar o rio. A infraestrutura urbana é inexistente. Observa-se feição erosiva com descalçamento de vegetação de grande porte. A possibilidade de solapamento da margem atingir a moradia é menor que a moradia do Setor 53, localizada próxima, devido à distância da construção até a margem é ao redor de 5m.</p> <p>Descrição do processo: Erosão e solapamento de margens no rio Vacacaí-Mirim.</p> <p>Observações: Na margem esquerda gabião com 35 de comprimento e margem direita enrocamento vegetado S55 - Vista da margem esquerda</p>

Grau de Risco: R3 - alto	Estimativa de nº de edificações no Setor: 02
Indicação de intervenção	Custo (Reais)
Muro de gabião caixa (162,5 m ³) Reaterro com brita (150 m ³)	R\$ 129.187,50 R\$ 24.000,00
- Escavação mecânica para acerto de talude - escavadeira mecânica (500 m ³) - Enrocamento vegetado / reconformação da Margem (100 m ²)	R\$ 4.270,00 R\$ 10.000,00
Encargos (Serviços complementares / Projeto / BDI)	R\$ 36.840,65

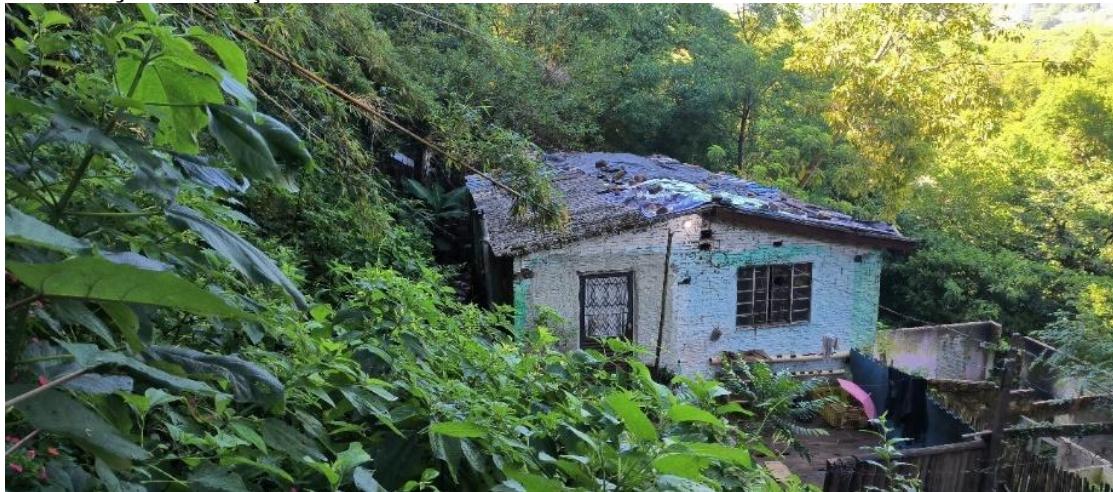
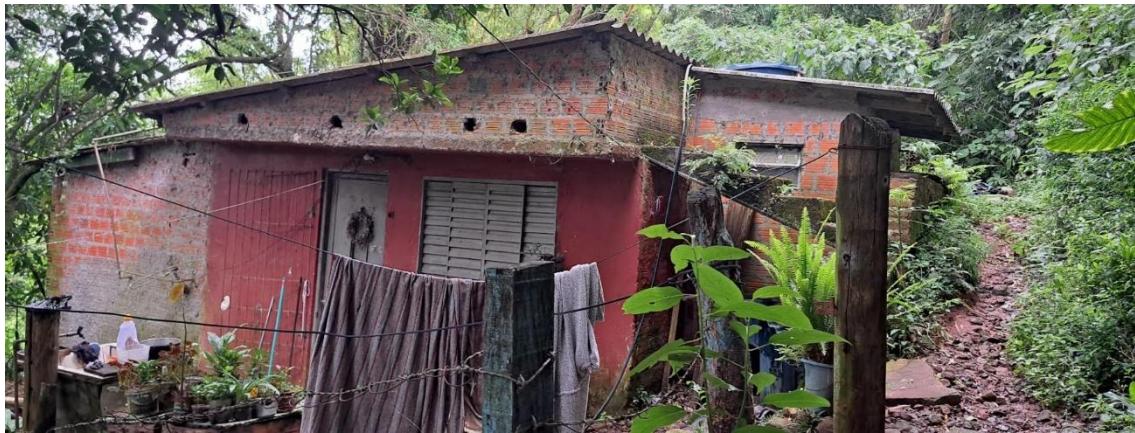
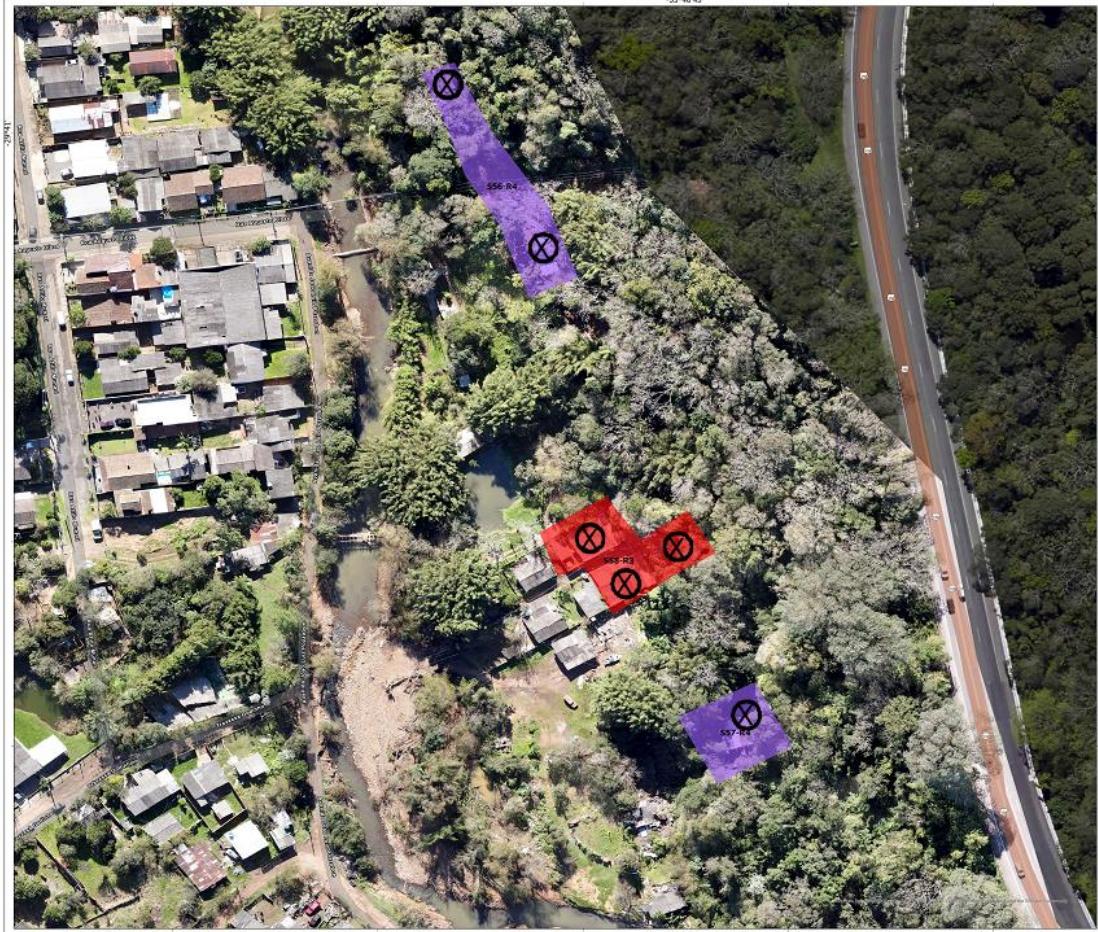
PLANO MUNICIPAL DE REDUÇÃO DE RISCOS - SANTA MARIA FICHA GERAL		
Setores: Setor 56 - R4 (Muito Alto)	Localidade: Vila Schirmer	
Referência de acesso: No final da Rua Augusto Ribas, Vila Schirmer - margem esquerda com acesso por pinguela.	Latitude: -29,683478	Longitude: -53,779664
Equipe: UFSM	Data da vistoria: 11/2024	
<p>Diagnóstico do Setor: Base de encosta localizada abaixo da BR 158 com corte para instalação das moradias. Depósitos coluvionares e material lançado quando da construção da rodovia. A encosta se apresenta com uma significativa presença vegetal compondo os três estratos arbóreos, que favorece uma certa estabilidade. Corresponde ao trecho localizado na margem esquerda do rio Vacacaí-Mirim, na Vila Schirmer, onde ocorrem 02 moradias em Grau de Risco muito alto associado a queda de blocos e escorregamentos.</p> <p>Descrição do processo: Movimentos de massa tipo escorregamento e queda/rolamento de blocos.</p>

Observações: remoção das moradias

Grau de Risco: R4 - muito alto	Estimativa de nº de edificações no Setor: 02
Indicação de intervenção	Custo (Reais)
Reassentamento de famílias - Remoção - 02 casas	R\$ 235.273,20
Encargos (Serviços complementares / Projeto / BDI)	R\$ 51.760,10
Total	R\$ 287.033,30

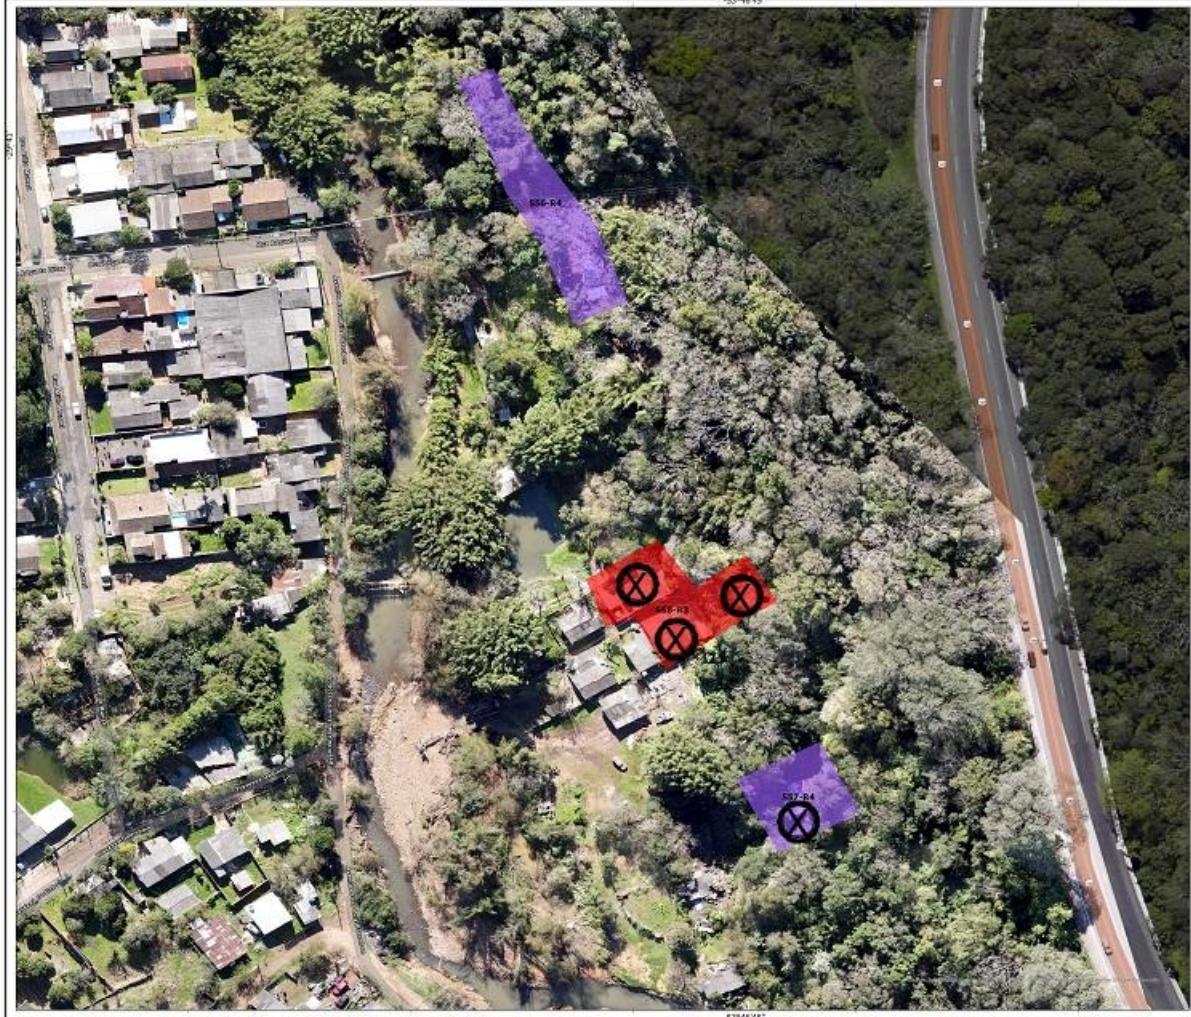
<p>Descrição do processo: Movimentos de massa tipo escorregamento e queda/rolamento de blocos.</p>				
<p>Observações: Remoção das moradias S58 - Vista do local com 03 (três) moradias com Risco Alto a inundação</p>

Grau de Risco: R3 - alto	Estimativa de n° de edificações no Setor: 03
Indicação de intervenção	Custo (Reais)
Reassentamento de famílias - Remoção - 03 casas	R\$ 352.909,80
Encargos (Serviços complementares / Projeto / BDI)	R\$ 77.640,16
Total	R\$ 430.549,96

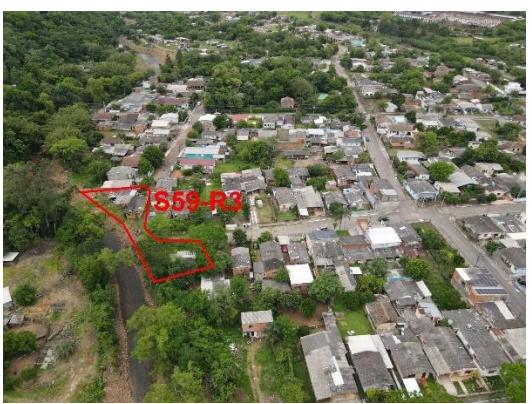
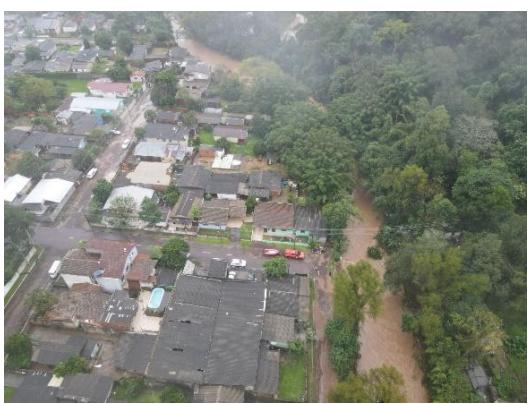
PLANO MUNICIPAL DE REDUÇÃO DE RISCOS - SANTA MARIA FICHA GERAL		
Setores: Setor 59 - R3 (Alto)	Localidade: Vila Schirmer	
Referência de acesso: No final das ruas João Lenz e Atílio Munares, Vila Schirmer.	Latitude: -29,682524	Longitude: -53,781139
Equipe: UFSM	Data da vistoria: 11/2024	
<p>Diagnóstico do Setor: As cheias no rio Vacacaí-Mirim afetam as moradias que se localizam na margem. O canal tem altura variando de 3,0 a 4,0 m e a largura, ao redor de 5,0 m. As margens são de seixos e cascalhos com matriz arenosa. A ocupação por moradias se dá na margem direita. A comunidade tem infraestrutura disponível, mas as ocupações em Risco encontram-se no final de rua, onde a infraestrutura é deficiente ou inexistente, tem sido afetada no último evento, mas também em outros, como de 2015.</p> <p>Descrição do processo: A infraestrutura é deficiente ou inexistente. Observam-se feições erosivas como trincas no terreno e exposição de raízes da vegetação de porte médio, gerando instabilidade. O principal processo é a erosão e solapamento de margens no rio Vacacaí-Mirim. Inundação.</p> <p>Observações: S59 - Vista do local com 03 (três) moradias com Risco Alto a inundação</p>

Grau de Risco: R3 - alto	Estimativa de nº de edificações no Setor: 03
Indicação de intervenção	Custo (Reais)
PROPOSTA APRESENTADA PARA O SETOR 52
