PLANO MUNICIPAL DE REDUÇÃO DE RISCOS - PMRR

RELATÓRIO 02 MAPEAMENTO DO RISCO E AÇÕES ESTRUTURAIS

Vilas Schirmer e Km 3
Bairro
João Goulart

Município de Santa Maria/RS

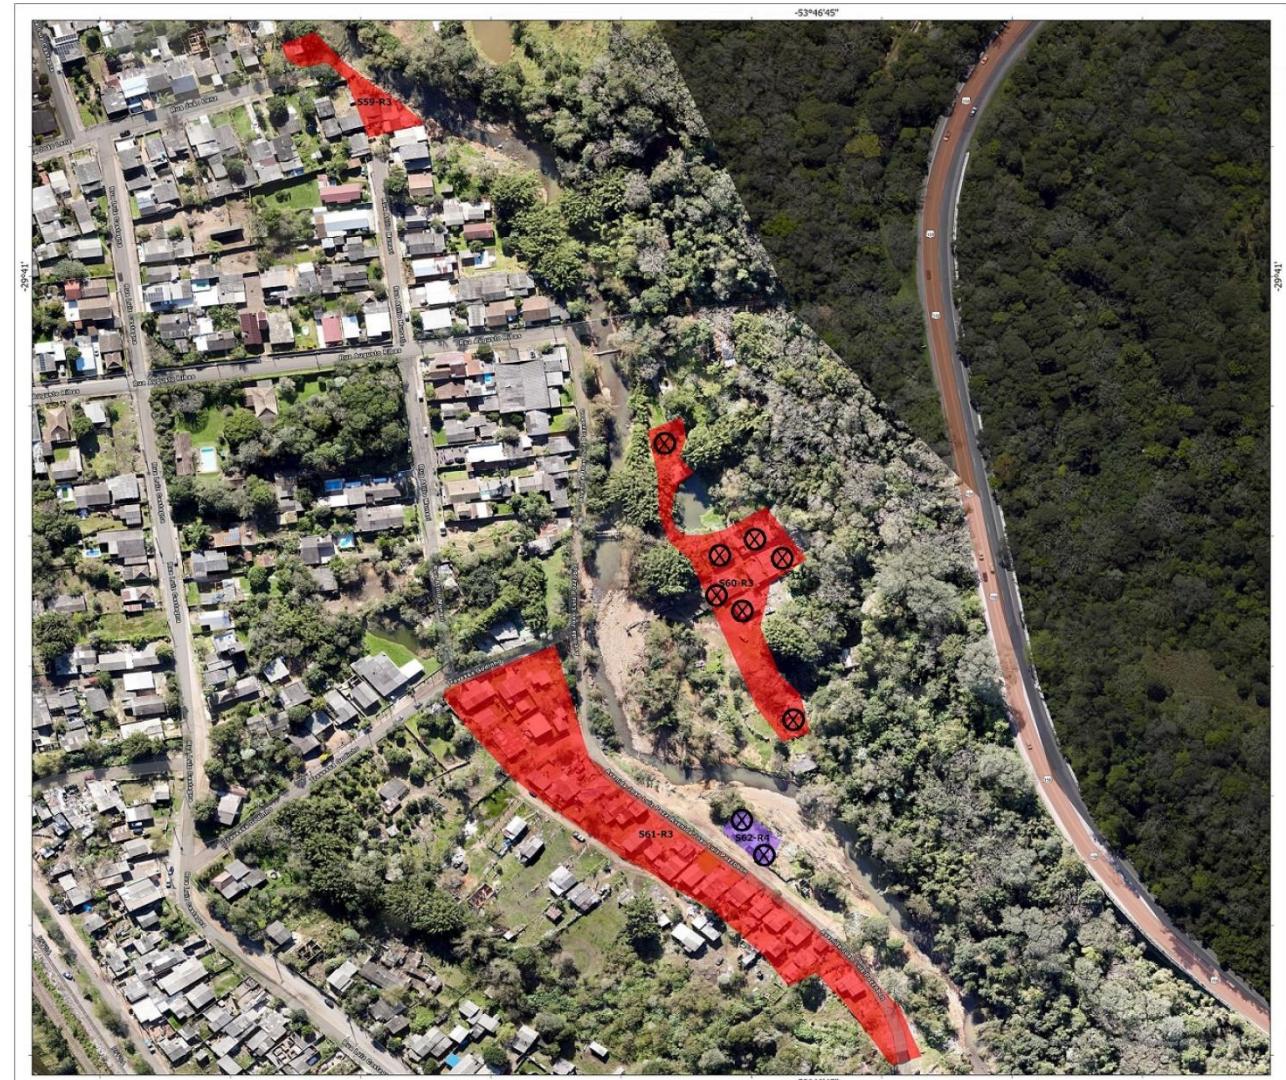
PLANO MUNICIPAL DE REDUÇÃO DE RISCOS - SANTA MARIA FICHA GERAL				
Setores: Setor 60 - R3 (Alto)	Localidade: Vila Schirmer			
Referência de acesso: No final Travessa Godinho, Vila Schirmer.	Latitude: -29,684645	Longitude: -53,77951		
Equipe: UFSM	Data da vistoria: 11/2024			
<p>Diagnóstico do Setor: Processos de inundação/enxurrada, associados ao rio Vacacaí-Mirim, onde os danos afetam as ruas com maior potencial de causar danos nas moradias. Essa foi uma área muito afetada pelo evento de 2024. Intervenções atuais no canal, realizadas pela Prefeitura Municipal, diminuíram a possibilidade de ocorrência do processo e, por isso, o Perigo. A ocupação por moradias se dá na margem esquerda, onde a comunidade não tem infraestrutura disponível e o acesso é através de pinguela. Área com ocupação desordenada no final da rua, com conjunto de casas de apresentam diferentes estilos de construção, mas predominam casas mistas sem acabamento. Nesse Setor a vulnerabilidade é alta</p>

<p>Descrição do processo: Inundação</p>				
<p>Observações: Setor 52 - R4 processos erosivos</p> <p style="text-align: center;">Vista do Setor S60 com Risco Alto de inundação</p>

Grau de Risco: R3 - Alto	Estimativa de n° de edificações no Setor: 07
Indicação de intervenção	Custo (Reais)
PROPOSTA APRESENTADA PARA OS SETORES 52 e 54

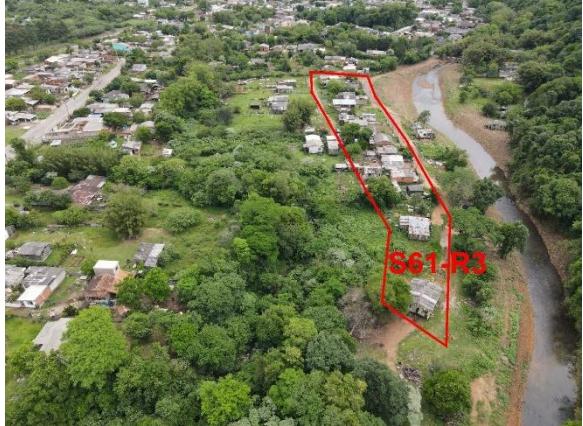
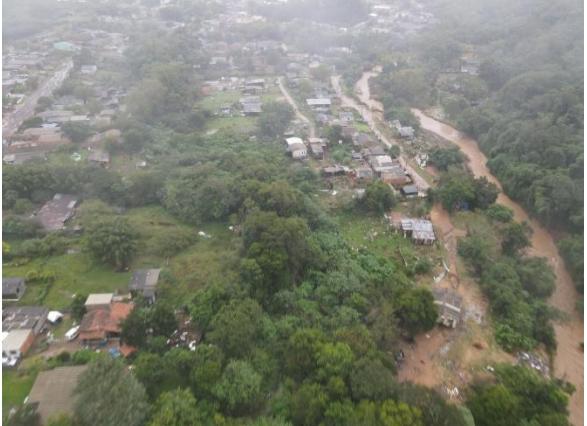
PLANO MUNICIPAL DE REDUÇÃO DE RISCOS - SANTA MARIA FICHA GERAL				
Setores: Setor 61 - R3 (Alto)	Localidade: Km 3			
Referência de acesso: Ao longo da Avenida João Luiz Pozzobon, Vila Km 3.	Latitude: -29,685719	Longitude: -53,779852		
Equipe: UFSM	Data da vistoria: 11/2024			
<p>Diagnóstico do Setor: A área se localiza em uma porção alagadiça com influência de um canal de drenagem que sofre represamento quando da subida do rio Vacacaí-Mirim. A área está ocupação por moradias que dispõe de infraestrutura muito deficitária, aterros diferenciados e concentração de água nos terrenos. Intervenções no rio Vacacaí-Mirim em setembro minimizaram o processo de inundação direta do rio. Ocupação mais recente com moradias de baixo padrão construtivo, terrenos amplos, mas alagadiços e a infraestrutura é deficiente, indicando alta vulnerabilidade.</p>				
<p>Descrição do processo: Inundação</p> <p>Observações: Trecho desassoreado e taludes reconformados recentemente. Fazer estudo hidrológico da necessidade de altear margem esquerda (dique).</p>

<p>Vista do Setor S61, local de Risco Alto a inundação.</p>

Grau de Risco: R3 - Alto	Estimativa de nº de edificações no Setor: 27
Indicação de intervenção	Custo (Reais)
- Escavação mecânica para acerto de talude - escavadeira mecânica (1050 m ³)	R\$ 8.872,50
- Enrocamento vegetado / reconformação da Margem (800 m ²)	R\$ 80.000,00
- Limpeza de canal de drenagem (300 m ³)	R\$ 1.740,00
- Recuperação de Mata Ciliar (1000 m ²)	R\$ 260.000,00
Encargos (Serviços complementares / Projeto / BDI)	R\$ 77.134,75
Total	R\$ 427.747,25

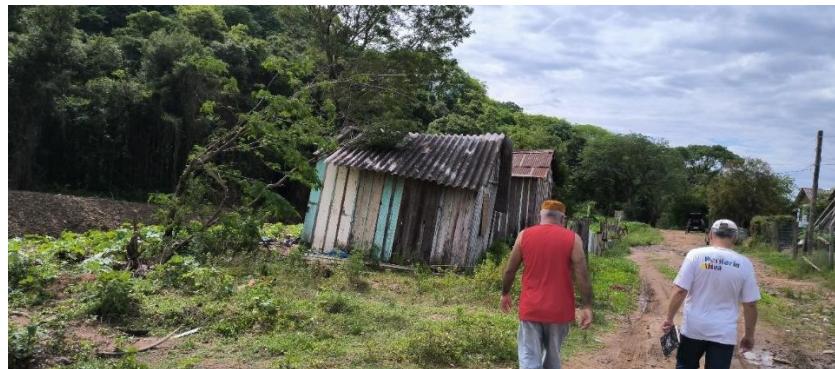
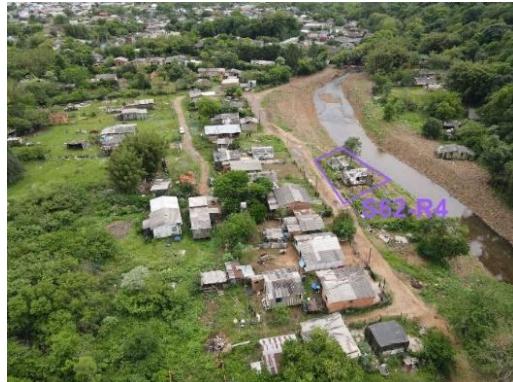
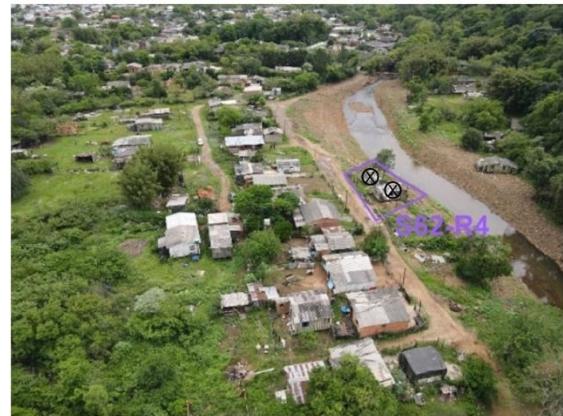
Descrição do processo: Inundação

Observações: Vista geral do Setor S62 e local de remoção de casas em local de muito alto Risco a inundação.

⊗ Remoção

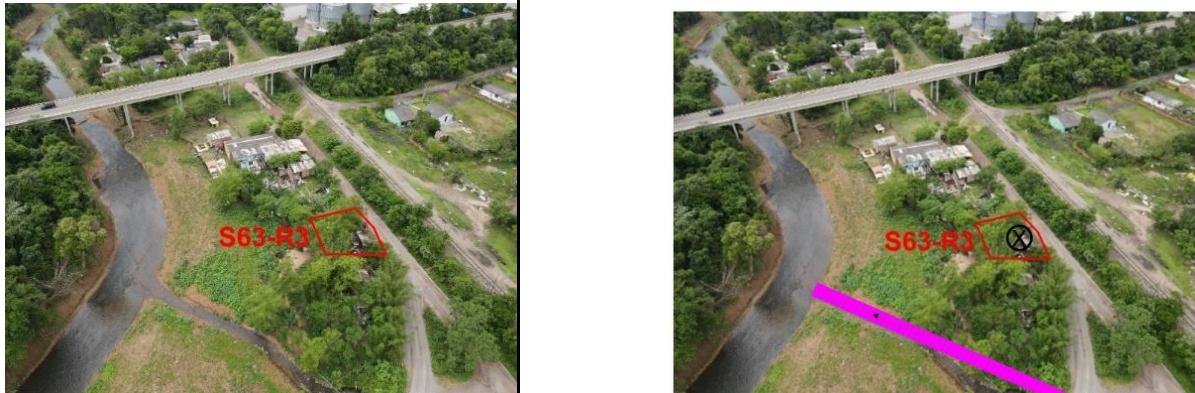
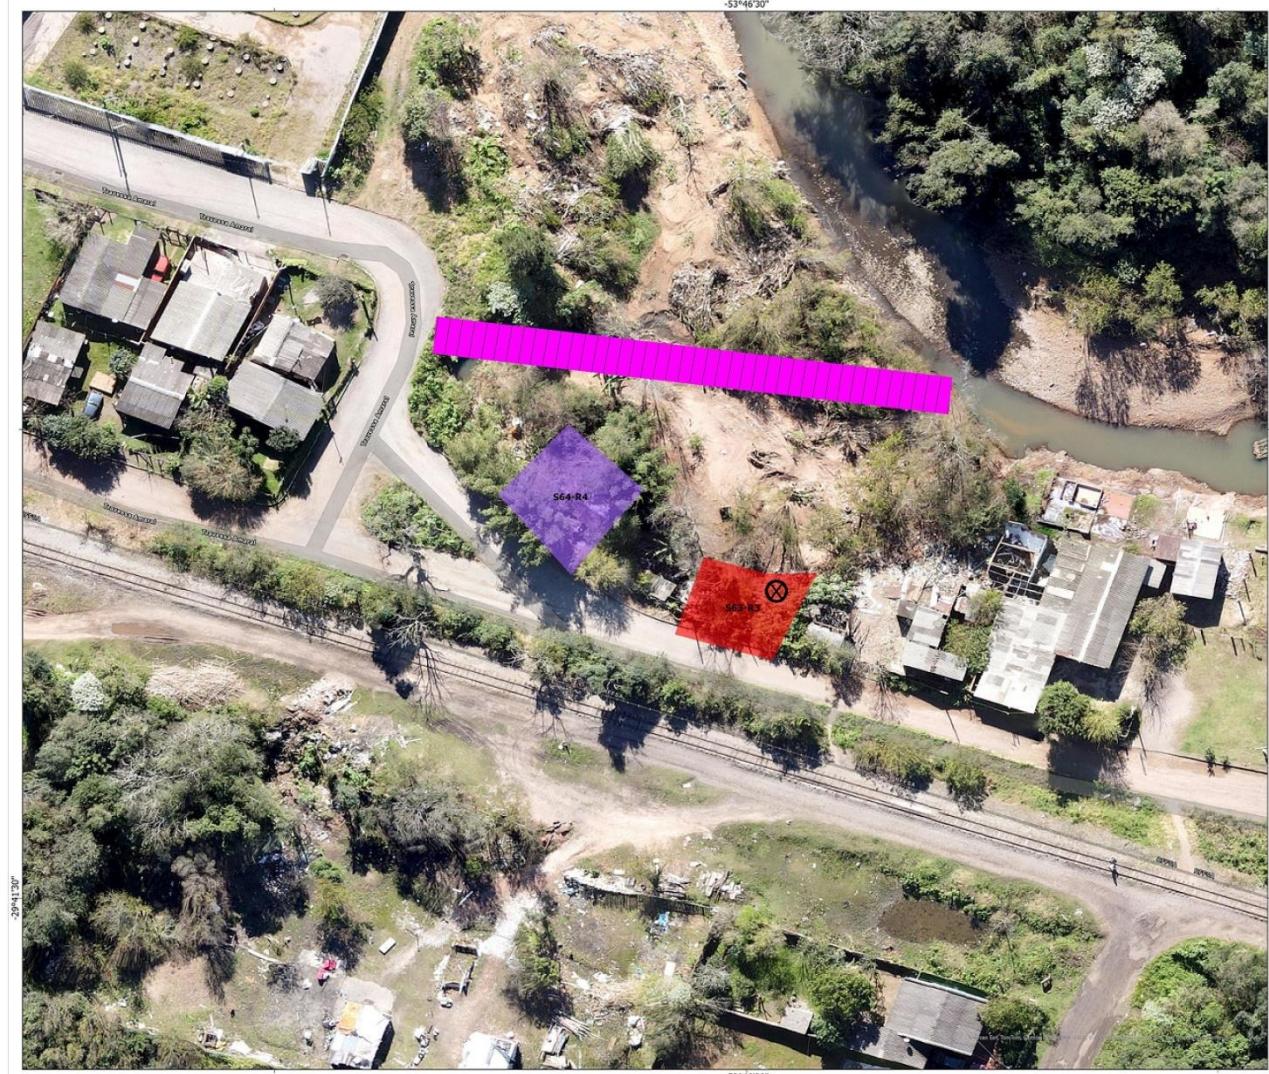
PLANO MUNICIPAL DE REDUÇÃO DE RISCOS - SANTA MARIA FICHA GERAL		
Setores: Setor 63 - R3 (Alto)		Localidade: Km 3
Referência de acesso: Ao longo da Avenida João Luiz Pozzobon, Vila Km 3.	Latitude: -29,691322	Longitude: -53,775005
Equipe: UFSM		Data da vistoria: 11/2024
<p>Diagnóstico do Setor: Corresponde ao trecho localizado na margem direita do rio Vacacaí-Mirim, com 1 moradia junto a um canal de drenagem que desemboca no rio Vacacaí-Mirim, definida como Risco Alto. Ocupação próxima a canal de drenagem que represa quando da cheia do rio Vacacaí-Mirim. Encontram-se ao redor de 8,0 m do canal. A área foi muito afetada pela inundação de abril/maio de 2024. A ocupação ocorre na margem direita, junto a canal de drenagem com presença de entulhos. O padrão construtivo é médio com infraestrutura deficiente, determinando um alto grau de vulnerabilidade.</p>		
Descrição do processo: Inundação		
Observações: Obras de galeria de água proposta para intervenção no Setor S63 com Risco Alto de inundação.

<div style="display: flex; justify-content: space-around; width: 100%;"> ⊗ Remoção ■ Galeria </div>

Remoção

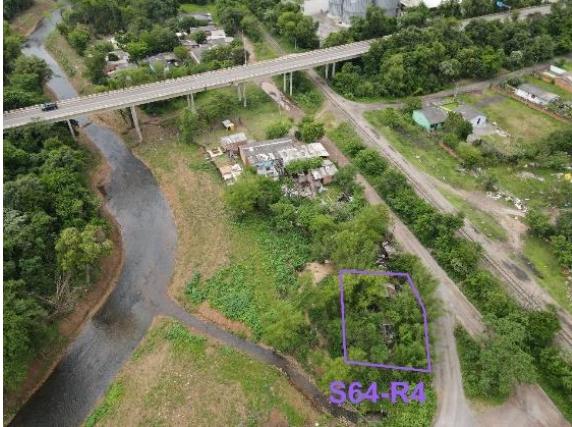
PLANO MUNICIPAL DE REDUÇÃO DE RISCOS - SANTA MARIA FICHA GERAL				
Setores: Setor 64 - R4 (Muito Alto)	Localidade: Km 3			
Referência de acesso: Entre a Rua Travessa Amaral e o Rio Vacacaí-Mirim.	Latitude: -29,691191	Longitude: -53,775207		
Equipe: UFSM	Data da vistoria: 11/2024			
<p>Diagnóstico do Setor: O padrão construtivo é médio com infraestrutura deficiente. Determinando um alto grau de vulnerabilidade. A construção está a menos de 3,0 m do canal de drenagem que represa quando da cheia do rio Vacacaí-Mirim. A área foi muito afetada pela inundação de abril/maio de 2024. A ocupação ocorre na margem direita, junto a canal de drenagem com presença de entulhos. O padrão construtivo é baixo e a infraestrutura deficiente e dessa forma foi determinando um alto grau de vulnerabilidade.</p>				
<p>Descrição do processo: Inundação</p>				
<p>Observações: Fechar o canal de drenagem artificial através de uma galeria de concreto.</p>

<p>S64 - Vista geral do Setor com Risco muito alto a inundação</p>

Grau de Risco: R4 - Muito Alto	Estimativa de n° de edificações no Setor: 01			
Indicação de intervenção	Custo (Reais)			
PROPOSIÇÃO DE OBRA NO SETOR S63
