# Inventário de identificação de bens imóveis de Santa Maria/RS

2. **Código:** 4293700.0 INV2017

3.3 Endereço: Rua Otavio Binato N:139 esq. Vale Machado

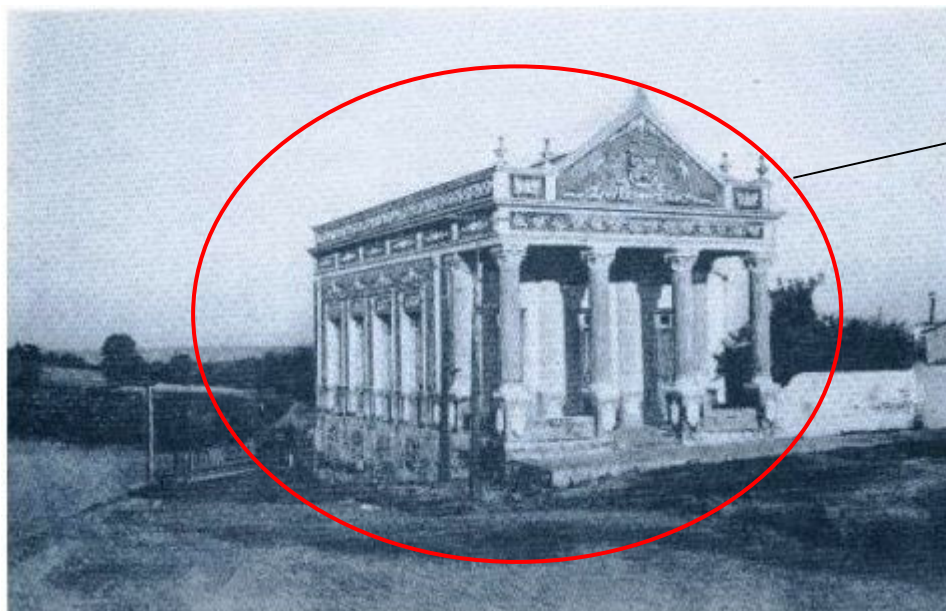
Figura 06.

**EM DESTAQUE:**  
conforme imagem deve  
pertencer ao ano de  
1899-1911 pois foi em  
1898 que o terreno foi  
dquirido pela Sociedade  
de Mutuo Socorro de  
Santa Maria e abrigou o  
Palácio Episcopal. É  
visível a diferença do  
projeto original para o  
que atualmente vemos  
no mesmo local..

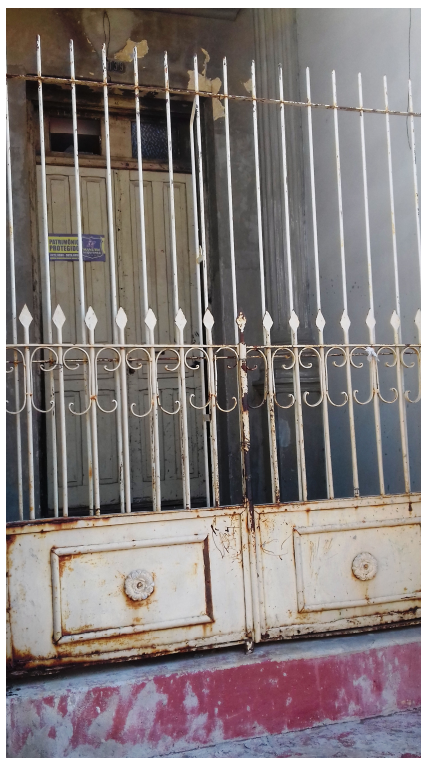
Figura 34: Acesso à edificação Rua Otávio Binato – Portão de Ferro  
Fonte: Ludtke, Elke (2017)

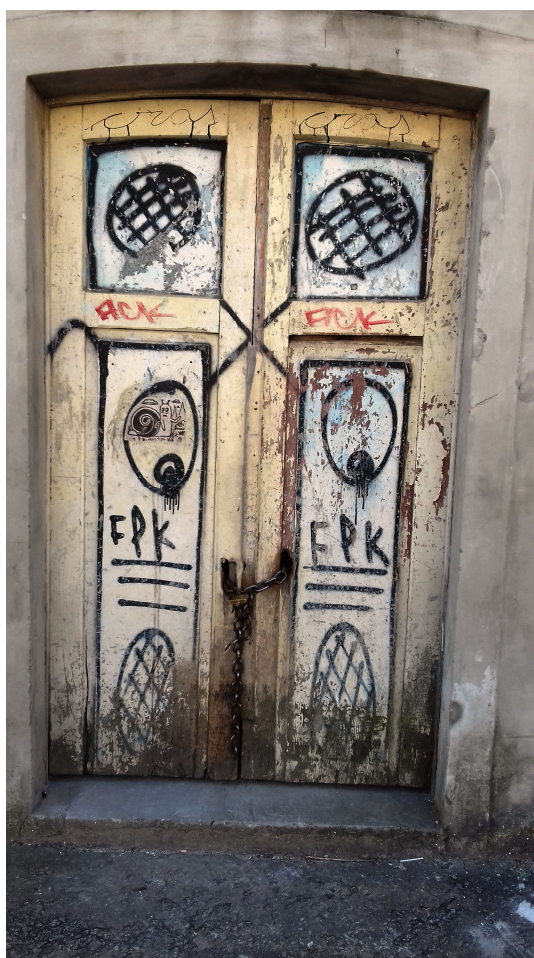
Figura 36: Acesso à edificação Rua Vale Machado – Porta de Madeira.  
Fonte: Ludtke, Elke (2017)

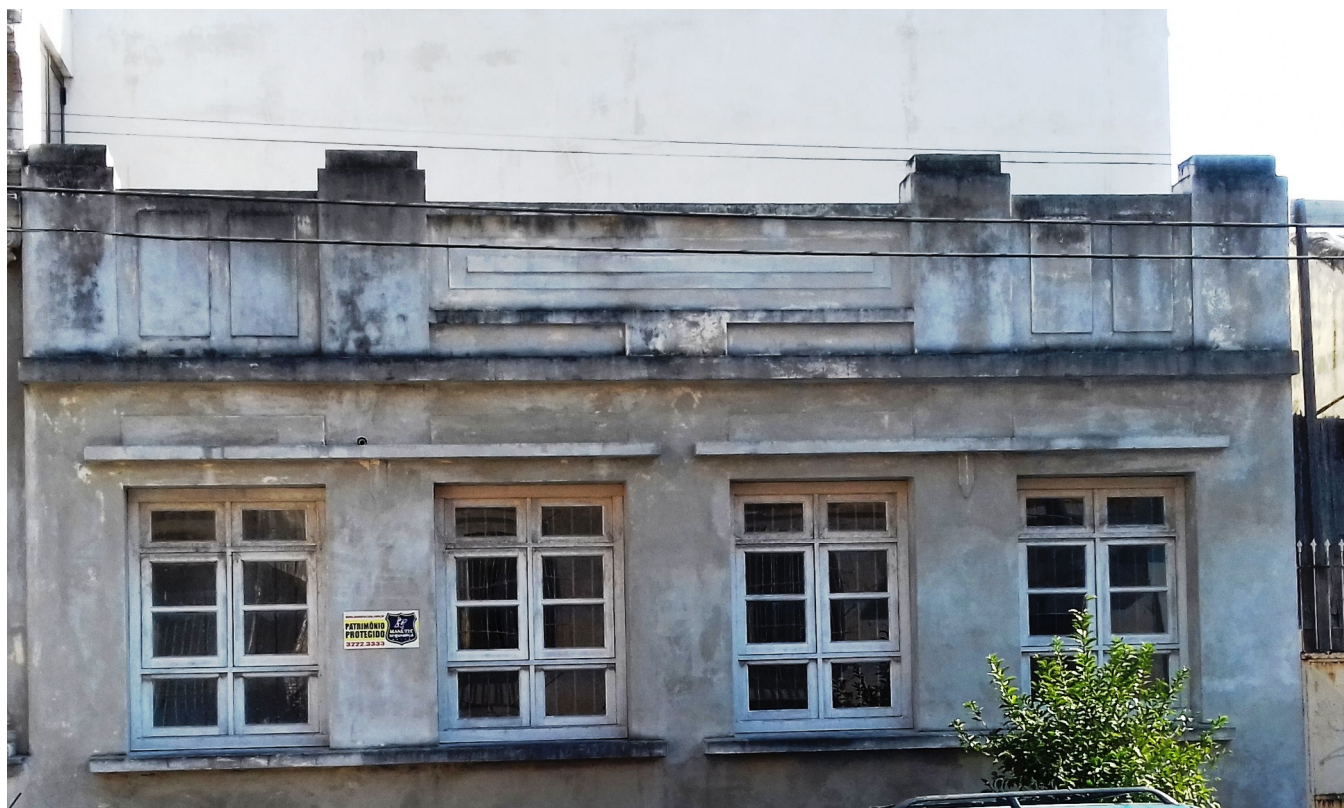
**Figura 49:** Detalhes da Fachada Rua Otávio Binato em seqüência a imagem anterior  
 Fonte: Ludtke, Elke. (2017)

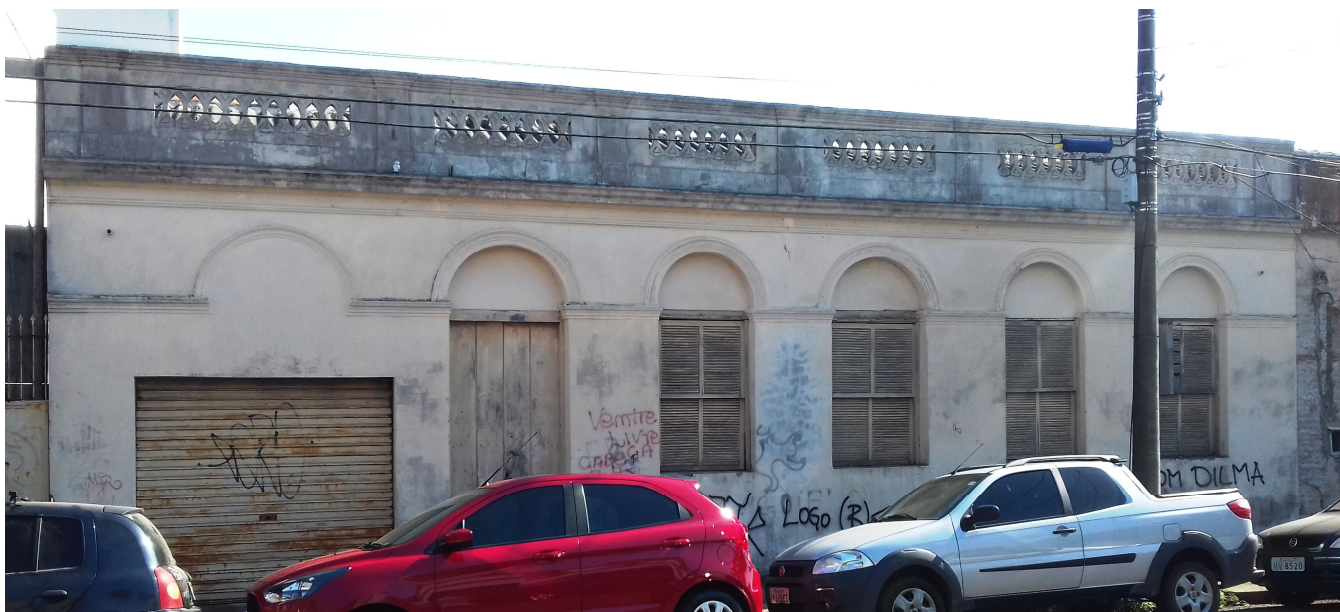
Figura 50: Fachada Rua Otávio Binato em sequência a imagem anterior, percebendo-se a diferença de estilo arquitetônico  
Fonte: Ludtke, Elke. (2017)

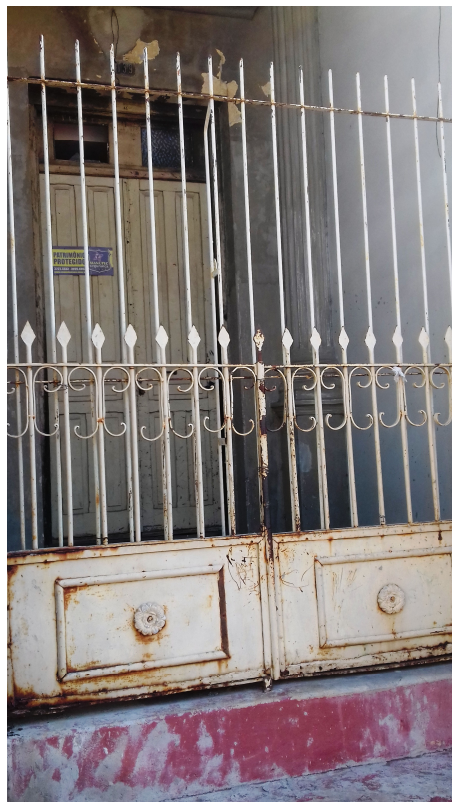
- 1- **GRADE DE ACESSO** : (G01 pav. sup) Tamanho 2.55m x 2.20m. Composta por duas folhas de abrir em ferro. Ver fig.51 no anexo 03. Quantidade: Uma unidade/Original.

Figura 51: Grade (G01Sx1) de acesso Rua Otávio Binato.  
Fonte: Ludtke, Elke. (2017)

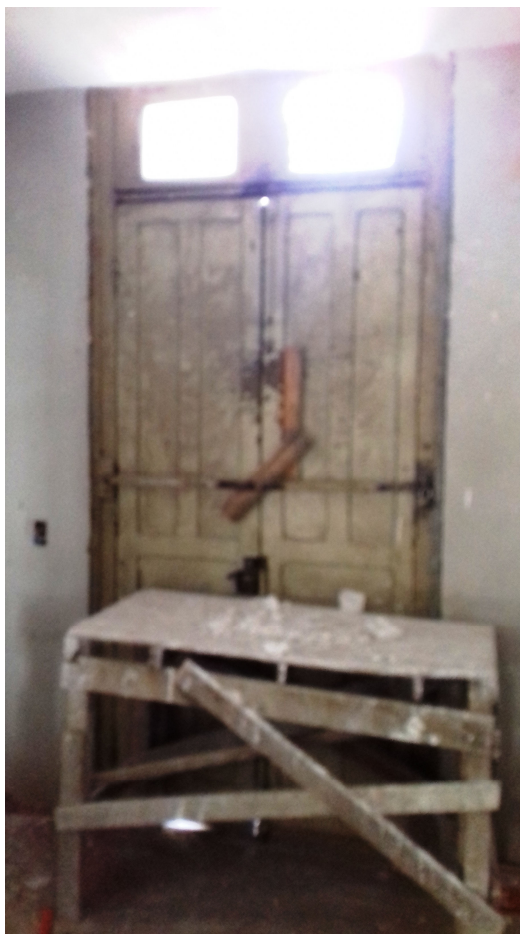
- 2- **PORTA 01:** (P01 pav. sup) Tamanho 1.40m x 2.56m. Porta de acesso frontal à edificação, composta por duas folhas de abrir em madeira . Ver fig.52 no anexo 03. Quantidade: Uma unidade/Original.

Figura 52: Porta de acesso principal (P01Sx1) pavimento superior.  
Fonte: Ludtke, Elke. (2017)

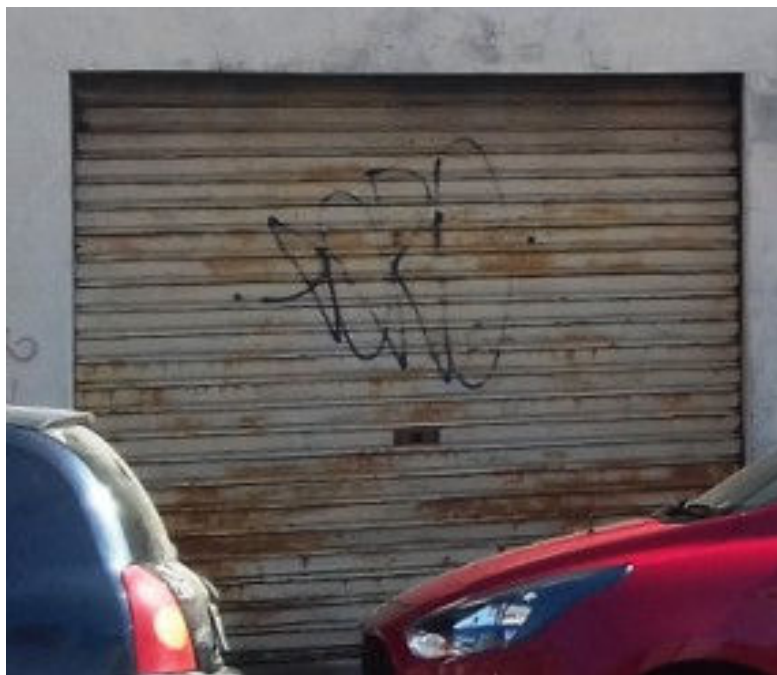
- 3- **PORTÃO DE ACESSO:** (G02 pav. superior) Tamanho 2.80m x 2.20m Porta de Garagem de ferro. Ver fig. 53 no anexo 03. Uma unidade/Original.
- 4- **PORTA 02:** (P02 pav. sup) Tamanho 1.10m x 2.20m. Porta de acesso Rua Otávio Binato em madeira com duas folhas de abrir. Ver fig.54 no anexo 03. Quantidade: Uma unidade/Original.

Figura 53: Portão de acesso (G02Sx1) Rua Otávio Binato - garagem.  
Fonte: Ludtke, Elke. (2017)

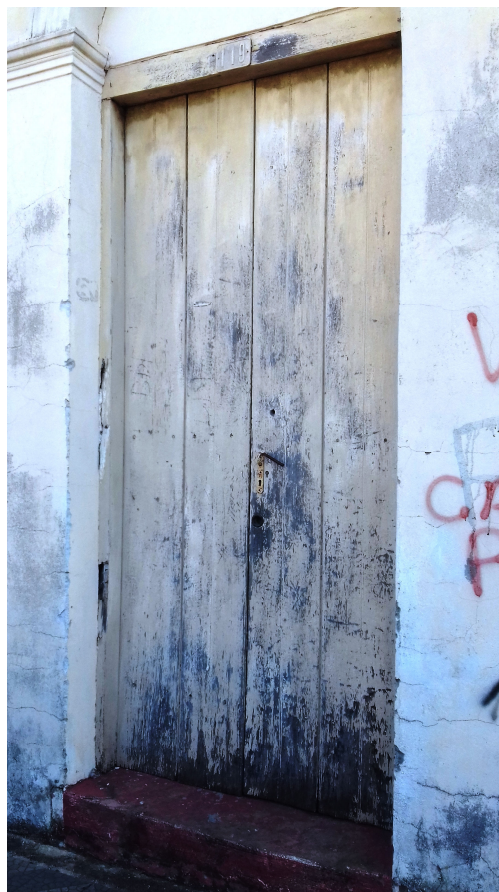
Figura 54: Porta (P02Sx1) pavimento superior.  
Fonte: Ludtke, Elke. (2017)

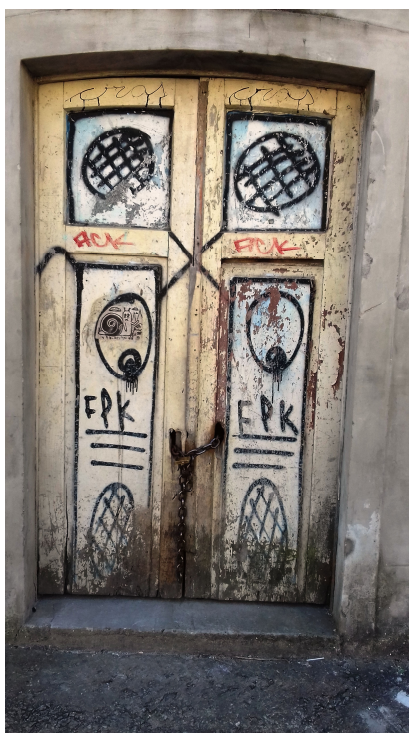
- 5- **PORTA 03** : (P03 pav. térreo) Tamanho 1.30m x 2.10m. Porta de acesso Rua Vale Machado em madeira de abrir, 2 folhas. Ver fig.55 no anexo 03. Quantidade: Uma/Original.

Figura 55: Porta (P03Tx1) pavimento térreo.  
Fonte: Ludtke, Elke. (2017)

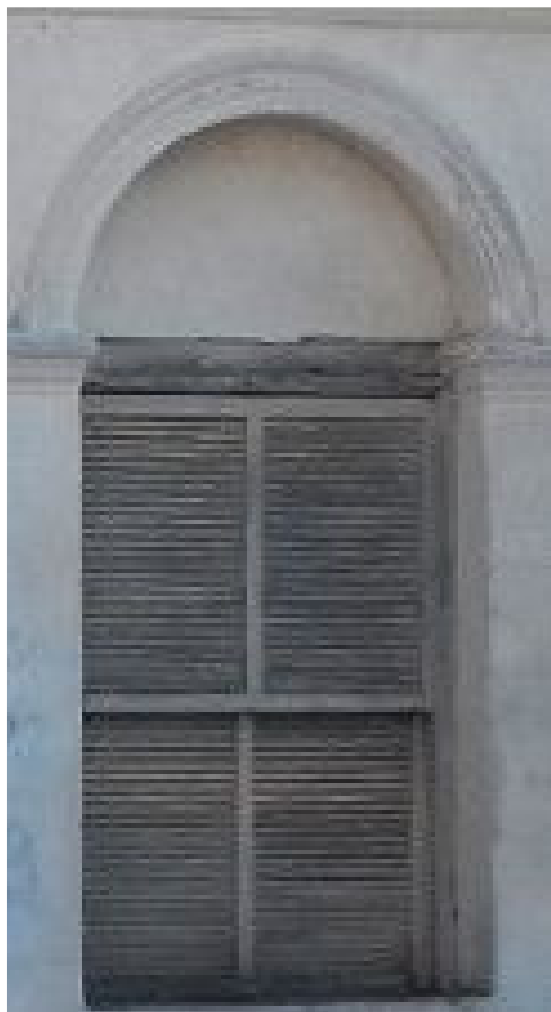
8- **JANELA 03:** (J03 pav.sup) Tamanho 1.10m x 2.35/0.63m. Janela em madeira com 2 folhas tipo guilhotina. Ver fig.58 no anexo 03. Quantidade: Quatro unidades/Original.

**Figura 58:** Janela (J03Sx4) pavimento superior .  
 Fonte: Ludtke, Elke. (2017)

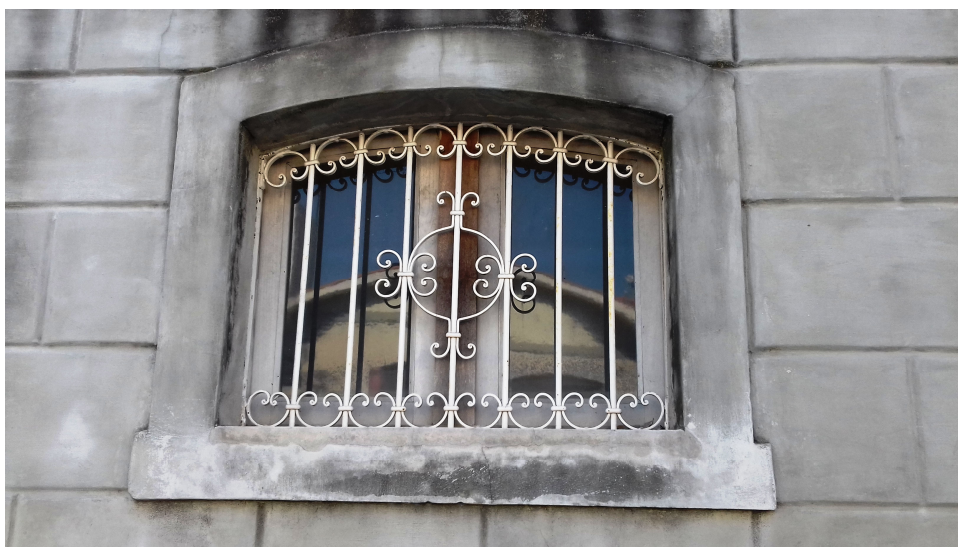
9- **JANELA 04:** (J04 pav.inf) Tamanho 1.00m x 1.00/1.80m. Janela em madeira com 2 folhas de abrir. Ver fig.59 no anexo 03. Quantidade: Seis unidades/Original.

**Figura 59:** Janela(J04Tx6) pavimento térreo .  
 Fonte: Ludtke, Elke. (2017)
