## INVENTÁRIO DE IDENTIFICAÇÃO DE BENS IMÓVEIS DE SANTA MARIA/RS

**2. Código:** 4293900-0/INV2015

- 1.1. **Município:** Santa Maria/RS;
- 1.2. **Distrito:** 1º Distrito – Sede;
- 1.3. **Endereço:** Av. Rio Branco, 576, centro Santa Maria – Cadastro IPTU 4293900-0;
- 1.4. **Quarteirão formado pelas vias:** Localizada na Av. Rio Branco, na quadra conformada pelas Ruas Silva Jardim, André Marques e Vale Machado;
- 1.5. **Denominação:** Residência Medeiros;
- 1.6. **Uso original/atual:** Uso residencial, multifamiliar e atualmente desocupado. São três matrículas, uma de garagem e duas residências (uma térrea e outra no segundo pavimento;)
- 1.7. **Nome do Proprietário:** Marilene Vargas Souto e outros;
- 1.8. **Endereço do Proprietário:** Residente em Florianópolis;
- 1.9. **Telefone e e-mail do responsável:** Alexandre Teixeira Viero, (55) 9997-1966, atviero@gmail.com

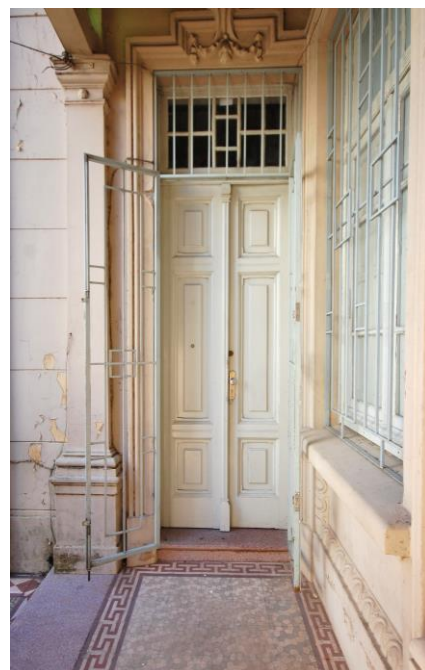
Figura 08: P01 - Porta de acesso  
ao térreo  
Fonte: Schneider, G.(2014)

- **P01:** 1 unidade de porta externa de abrir de madeira maciça dupla com almofadas, bandeira fixa de vidro e grade de ferro externa (Figura 08);
- **P02:** 4 unidades de portas de abrir de madeira maciça dupla com almofadas, marco de madeira com almofada e bandeira fixa de vidro, com dimensões aproximadas de abertura de 115 cm x 250 cm (Figura 10 e 11);

Nas esquadrias do subsolo, P12, P13, J03 e J05, aparentemente com indícios de cupim e na pintura delas, o esmalte descascando, mas apresentam bom estado. Nas esquadrias do pavimento térreo, todas as portas P01, P02, P03, P05 e P06 apresentam bom estado e fechaduras funcionando, apenas uma porta da P04, apresenta uma degradação grande, possível ser observado que ela foi quebrada, e teve sua maçaneta trocada, com a área toda sem pintura. Nas janelas J04, duas delas, apresentam indícios de cupim com uma deterioração relativamente grande em suas guarnições, mas nas outras janelas J01, J02, J03 e J05 é baixa a sua degradação, com maçanetas e ferragens funcionando, apenas em alguns pontos na pintura delas, que apresentam o esmalte descascando. Nas esquadrias do pavimento superior, o nível de degradação é maior em relação às esquadrias de baixo, as P07, P08, P09, P10 e P11 apresentam degradação média, com indícios de cupim, junta da madeira aberta e da pintura, com o esmalte descascando, nas portas das sacadas, PSC, apresentam uma maior degradação na parte voltada ao externo, com juntas da madeira abertas, sem massa de vidro em várias partes do vidro e pintura, com o esmalte descascando. As janelas, J02 e J05, apresentam uma degradação baixa, com indícios de cupim, com vidros da bandeira quebrados, e pintura descascando, já a janela J04 apresenta um indício grande de deterioração, com vidros diferentes dos demais, sendo craquelado, e veneziana inexistente de um lado e do outro lado degrada.

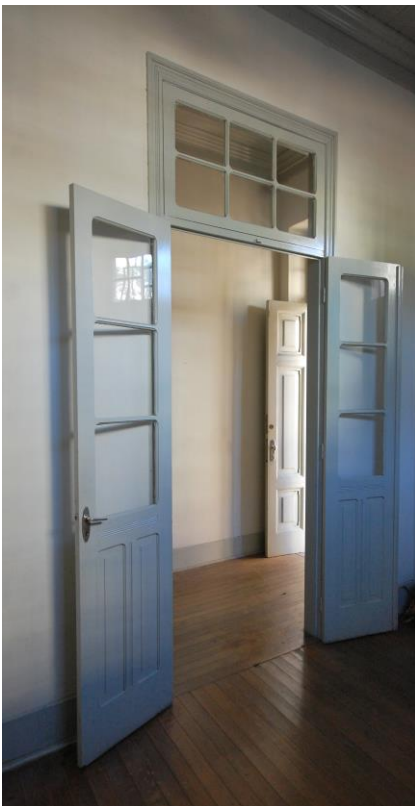
Figura 12: P03. Porta dupla int. pav. térreo  
Fonte: Schneider. G.(2014)

- **P03:** 3 unidades de portas de abrir de madeira maciça dupla com almofadas e vidro na parte superior da folha, marco de madeira com almofada e bandeira fixa de vidro, com dimensões aproximadas de abertura de 115 cm x 250 cm (Figura 12);

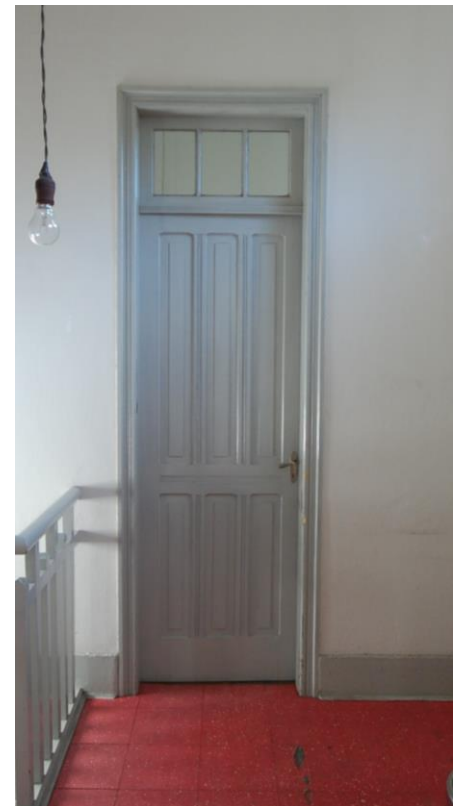
Figura 14: P05. Porta interna, pav. térreo.  
Fonte: Schneider. G.(2014)

- **P05:** 2 unidades de portas de abrir de madeira maciça com almofadas e bandeira fixa em vidro simples, com dimensões aproximadas de 115cm x 250cm (Figura 14);

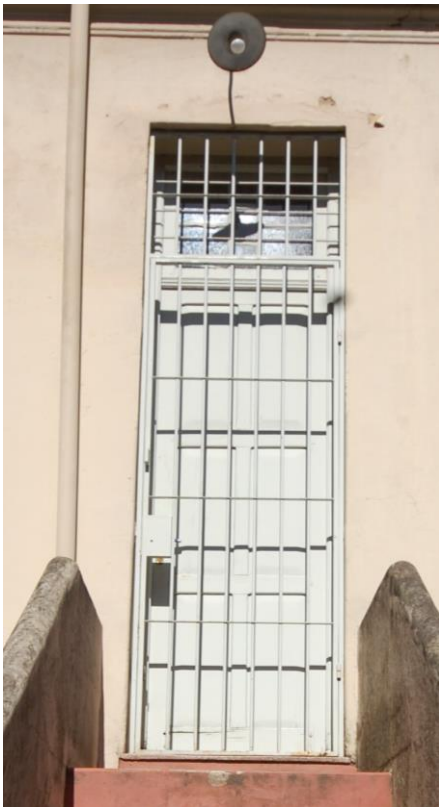
Figura 15: P06 - Porta externa, pav. térreo.  
Fonte: Schneider. G.(2014)

- **P06:** 1 unidade de porta externa de madeira maciça com almofada, bandeira fixa em vidro, com dimensões aproximadas de 115cm x 250cm e grade de ferro externa (Figura 15);
