**Inventário** de identificação de bens imóveis de **Santa Maria/RS****1. FINALIDADE:** Inventário de registro**2. Código:** 20321000 / INV2015**3. IDENTIFICAÇÃO:**

- 1.1. **Município:** Santa Maria/RS.
- 1.2. **Distrito:** 1º Distrito – Sede.
- 1.3. **Endereço:** Rua Barão do Triunfo, 1080, Bairro Bomfim, SO 0011.0015.0214.000, zona urbana 3.a.
- 1.4. **Quarteirão formado pelas vias:** Rua Cel. Niederauer, Rua Barão do Triunfo, Rua Conde de Porto Alegre e Rua Dr. Bozano.
- 1.5. **Denominação:** Comunidade Evangélica de Confissão Luterana de Santa Maria.
- 1.6. **Uso original/atual:** Templo de cultos e eventos.
- 1.7. **Nome do Proprietário:** Igreja Evangélica de Confissão Luterana de Santa Maria.
- 1.8. **Endereço do Proprietário:** Rua Barão do Triunfo, 1080.
- 1.9. **Telefone e e-mail do Proprietário:** 55 3221-4558.

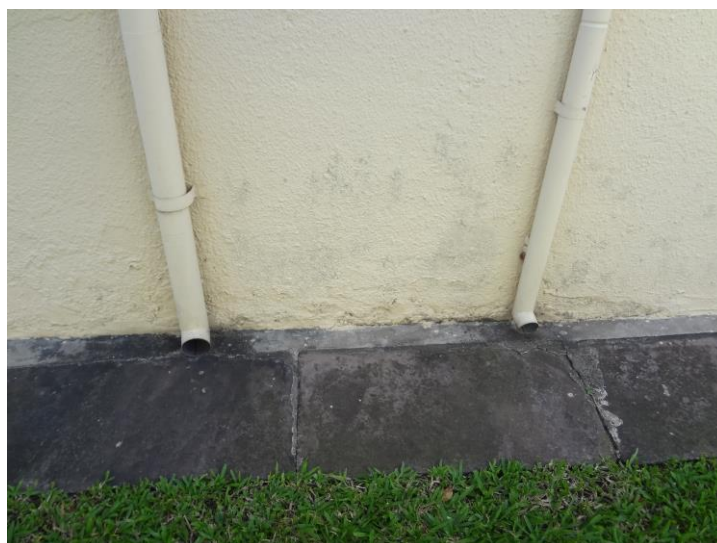
Figura 07: Tubo de queda em pvc direcionadas para o jardim, lateral da Igreja, Fachada Sudeste.  
Fonte: arquivo pessoal Janice Peiter (2015)

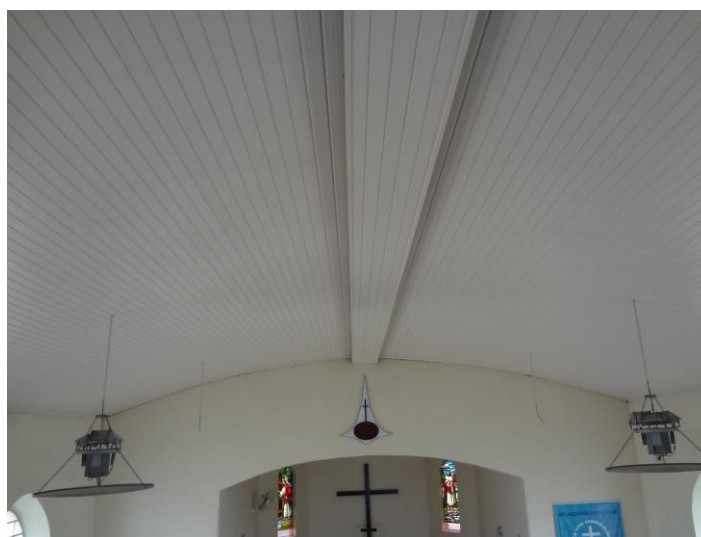
Figura 43: Forro em pvc.

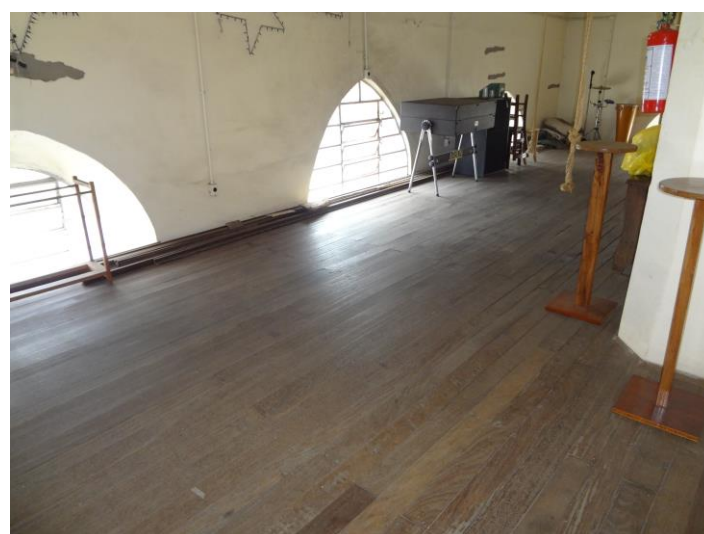
Figura 52: Esquadrias da Fachada principal interrompidas pelo piso em madeira do coro.  
Fonte: arquivo pessoal Janice Peiter (2015)
