# INVENTÁRIO de identificação de bens imóveis de SANTA MARIA/RS

**1. FINALIDADE:** Inventário de registro –  
Levantamento para Intervenção

**2. CÓDIGO:** 5483100-0/INV2023

**3.7. Denominação:** Primeira Sede Sicredi Região Centro do RS.

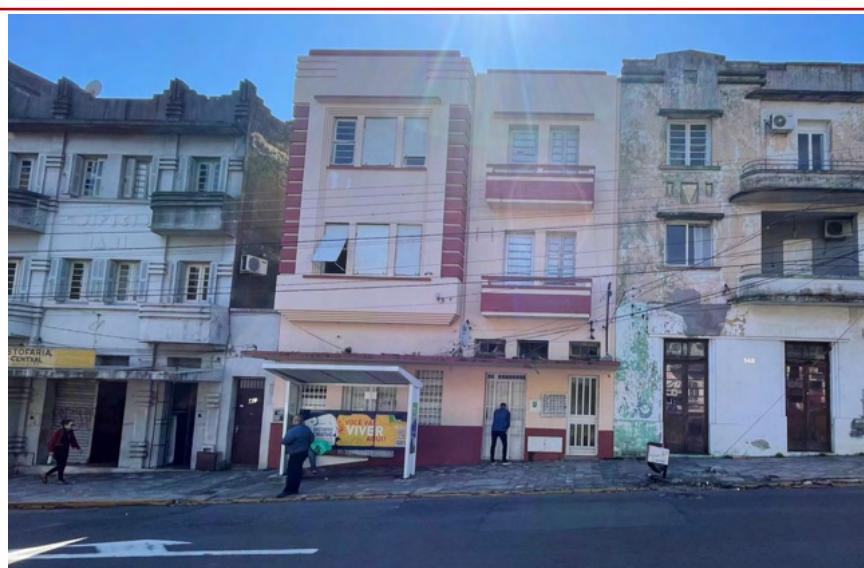
**Figura 02:** Fachada Oeste da edificação.

A fachada apresenta algumas patologias, como desprendimento de reboco pontual e falhas na pintura, causadas pela falta de manutenção e exposição às intempéries. A marquise requer limpeza e impermeabilização para sanidade da estrutura, mas apresenta condições satisfatórias, conforme Laudo Técnico de Segurança Estrutural, vinculado ao processo de aprovação de projeto junto à PMSM, referente a toda edificação em questão. Os elementos característicos do estilo Art Deco estão preservados na volumetria da fachada frontal.

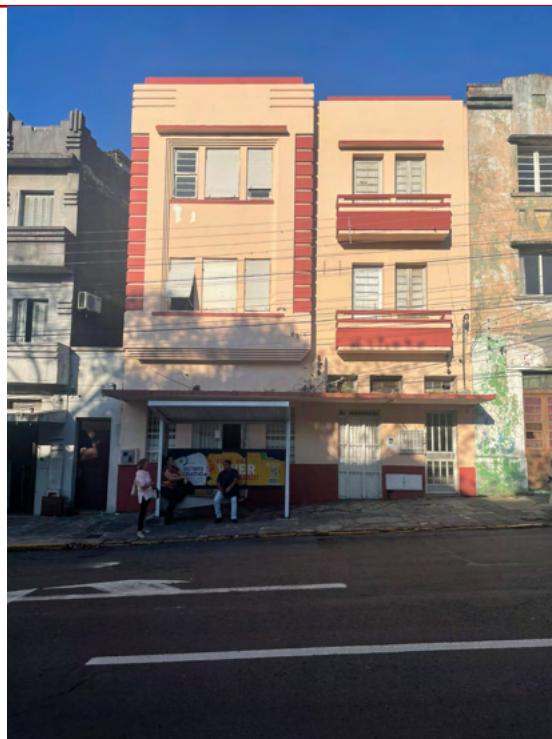
**Figura 31:** Fachada Oeste – acesso edificação a partir da Avenida Rio Branco  
Fonte: Acervo Lineastudio (2023)

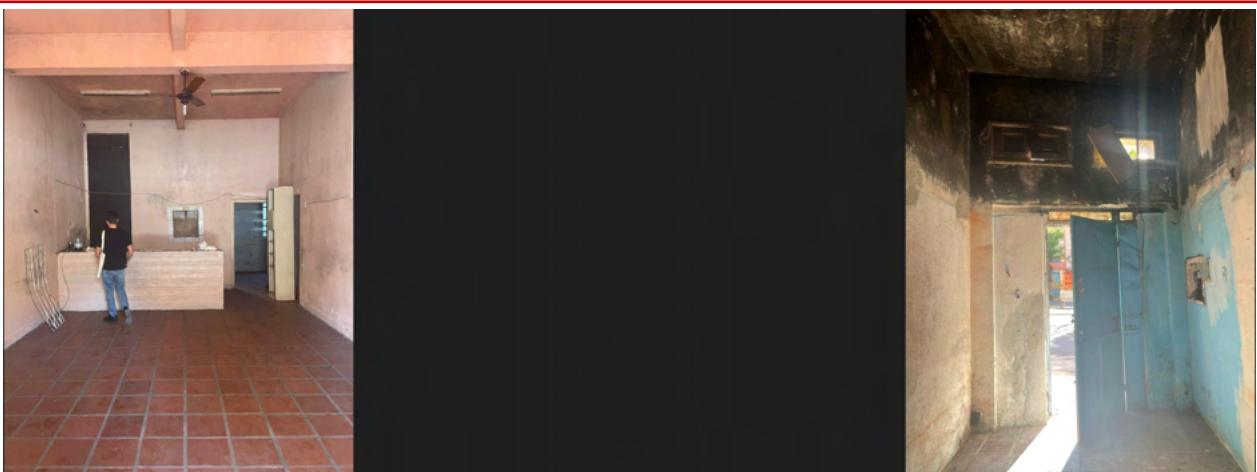
Os revestimentos internos (piso, parede, forro) já sofreram modificações e apresentam estado razoável de conservação, principalmente nos andares residenciais. O térreo apresenta um estado mais precário de acabamento, com falhas de revestimentos e inexistência de manutenção.

**Figura 34:** Interior Salão – Frente - Loja 1 e Loja 2 - Térreo. Fonte: Acervo Lineastudio (2023)

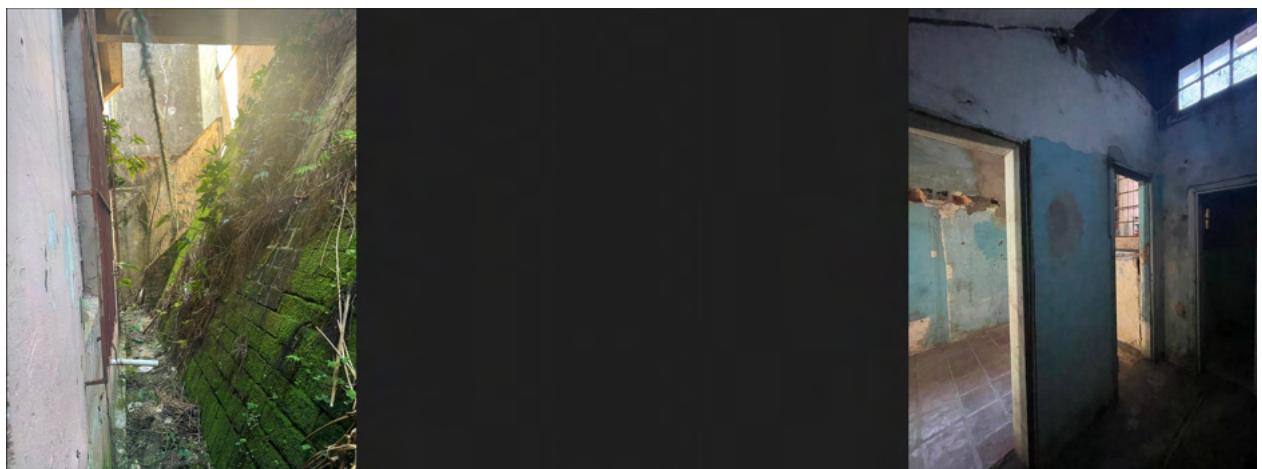
**Figura 35:** Interior Salão – Fundos - Loja 1 e Loja 2 - Térreo. Fonte: Acervo Lineastudio (2023)

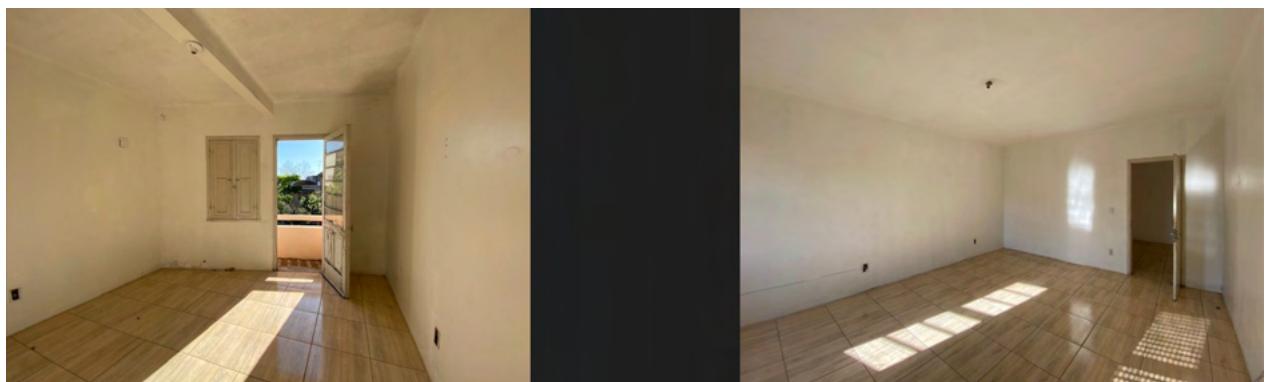
A cobertura parece estar em boas condições, com poucos pontos visíveis de umidade e infiltração a partir da cobertura nas lajes internas dos ambientes do terceiro pavimento. Recomenda-se uma manutenção para revisão funcional do sistema, sem alteração de volumetria e estética.

**Figura 41:** Interior terceiro pavimento. Fonte: Acervo Lineastudio (2023)
