INVENTÁRIO de identificação de bens imóveis de SANTA MARIA/RS

1. **FINALIDADE:** Restauração - Requalificação

3.7. **Denominação:** bem móvel – Vagão Bagageiro de Aço Carbono – Modelo Pullman RFFSA – NBC-7187-2N.

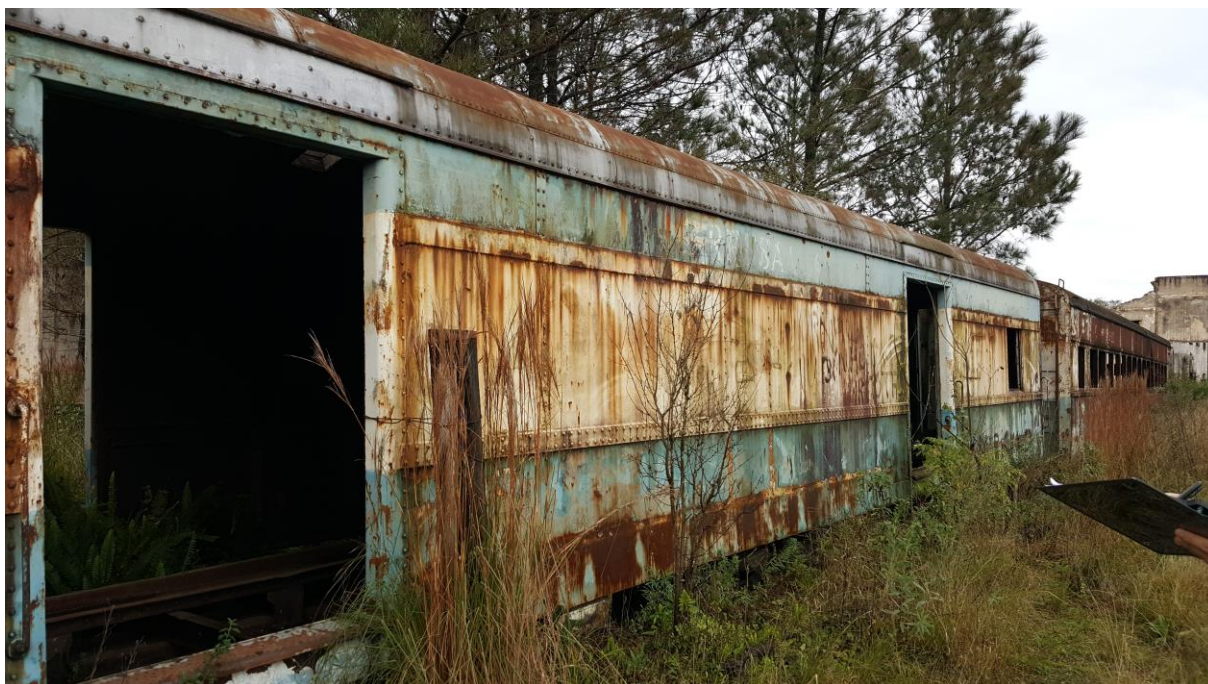
Figura 02: Imagem Vagão Bagageiro de Aço Carbono – Modelo Pullman RFFSA – Modelo NBC-7187-2N

- Está em condições precárias.
- A sua estrutura está oxidada, com vários itens faltantes e bastante depredada.
- Esquadrias inexistentes
- Estrutura Interna com vários pontos de oxidação, vigas torcidas, chapas amassadas e soltas.
- Sem piso e com vigamento de piso em péssimas condições
- Sem truck.
- Sem revestimento das paredes internas.
- Sem revestimento do teto.
- Sem exaustores
- Sem luminárias

Carro de bagagens em péssimo estado, sua estrutura oxidada e necessitava de várias intervenções para recuperação.

A estrutura deverá ser desentortada, reforçada, soldada em pontos soltos, chapeada, tratada com produtos anti-oxidação.

Painéis de revestimento de paredes inexistentes, devendo ser instalados novos painéis (sugestão em chapas metálicas pintadas).

Pisos inexistentes, a estrutura do piso deverá ser recuperada e instalação de novos pisos (sugestão piso vinílico).

Forro inexistente, a estrutura do forro deverá ser recuperada e instalação de novo painel de forro (sugestão chapas metálicas pintadas).

Esquadrias inexistentes, deverão ser confeccionadas novas esquadrias com as mesmas especificações das existentes no modelo. (quadro metálico com painel de vidro e portas de correr)

A instalação elétrica deverá ser revisada, instalação de tampas cegas nas caixas elétricas, instalação de novos perfis metálicos para esconder fiação.

Pintura em tons azul e branco, remetendo o grafismo original.

Também é recomendado a guarda deste bem em ambiente coberto, onde sofra menores ações de intempéries climáticas.

Devido a fragilidade dos materiais deste carro é altamente recomendável a guarda do mesmo em ambiente com acesso controlado para preservá-lo de atos de vandalismo e depredação.
