# INVENTÁRIO de identificação de bens imóveis de SANTA MARIA/RS

1. **FINALIDADE:** Restauração - Requalificação

2. **CÓDIGO:** 10650700/INV2018

## ANEXO 02 – LEVANTAMENTO ARQUITETÔNICO CÓDIGO: 10650700/INV2018

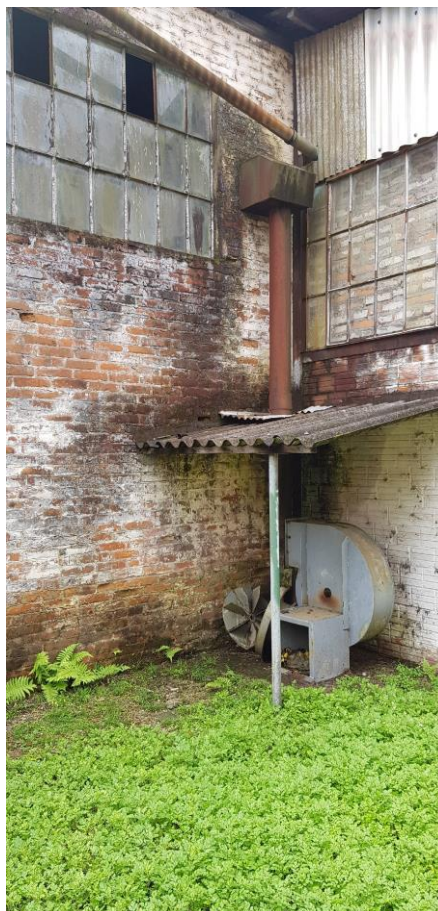
**Figura 66 - Instalações de apêndices e soluções provisórias que denegrem a arquitetura da edificação. – Fonte: Silvio Fogaça (2018)**
