INVENTÁRIO de identificação de bens imóveis de SANTA MARIA/RS

1. **FINALIDADE:** Restauração - Requalificação

2. **CÓDIGO:** 10650700/INV2018

- 3.1. **Município:** Santa Maria /RS.
- 3.2. **Distrito:** 1º Distrito Sede.
- 3.3. **Endereço:** Osvaldo Cruz, 900, Bairro Km 3.
- 3.4. **Orientação cadastral:** SE.0013.0001.3744.0000
- 3.5. **Matrícula do imóvel:** Imóvel da União. NBP (6201833).
- 3.6. **Quarteirão formado pelas vias:** Rua Osvaldo Cruz e Linha Férrea.
- 3.7. **Denominação:** Antiga Oficina de Carros de Passageiros do Complexo Edy Santos.
- 3.8. **Uso original/atual:** Oficina de carros de passageiros / Ruínas.
- 3.9. **Nome do Proprietário:** União – Sob concessão RUMO.
- 3.10. **Endereço do Proprietário:** Osvaldo Cruz, 900, Bairro Km 3.
- 3.11. **Telefone e e-mail do Proprietário:** 55-3028-8100

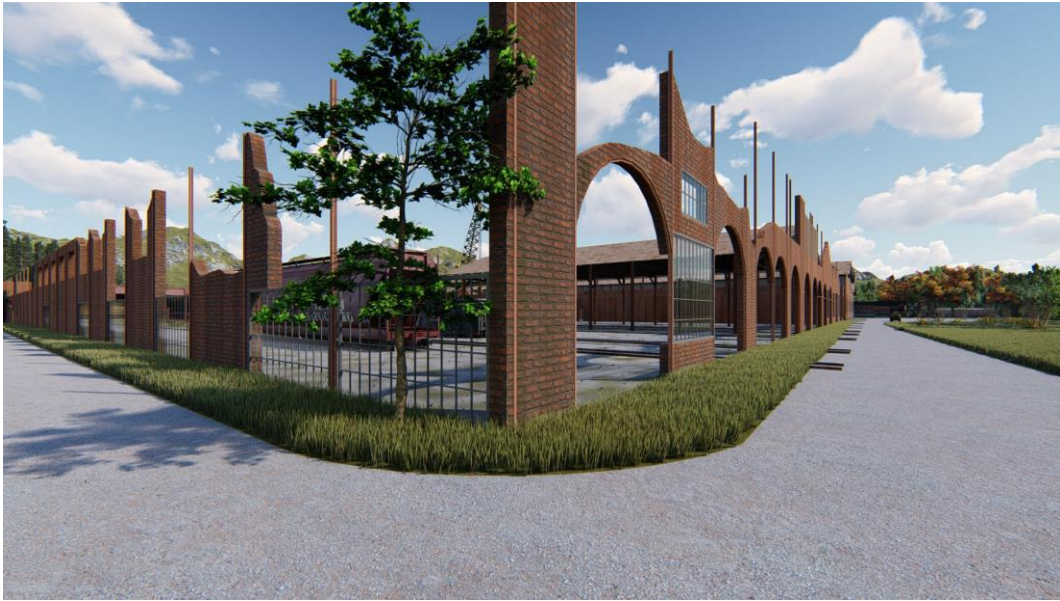
**Figura 3 - Imagem ilustrativa das fachadas 01 e 04 das ruínas do edifício da Antiga Oficina de Carros de Passageiros -
Fonte: Varínia Schwartz Arquitetura (2018)**

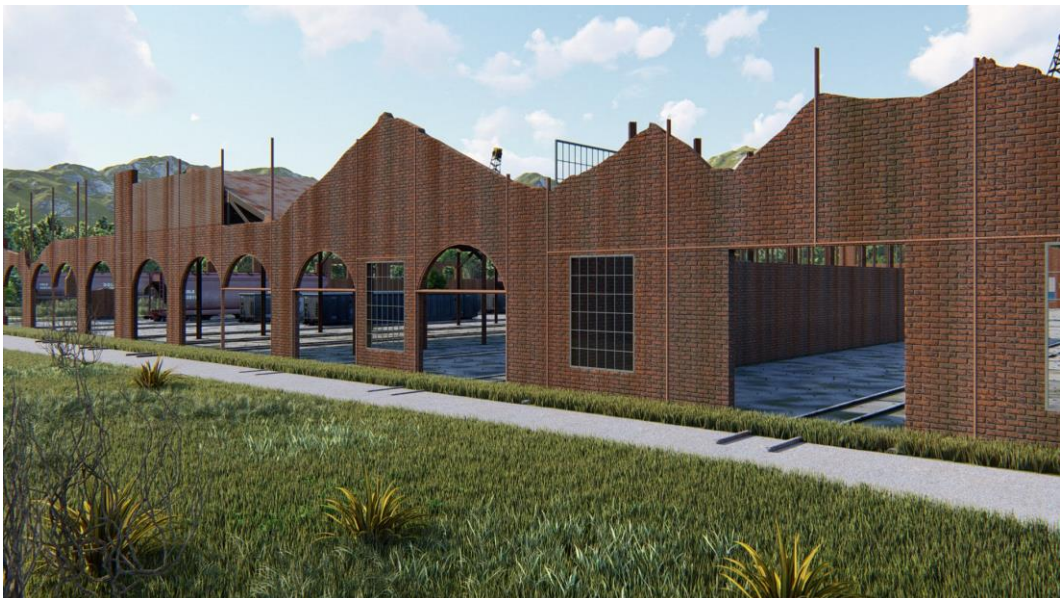
**Figura 4 - Imagem ilustrativa da fachada 01 das ruínas do edifício da Antiga Oficina de Carros de Passageiros -
Fonte: Varínia Schwartz Arquitetura (2018)**

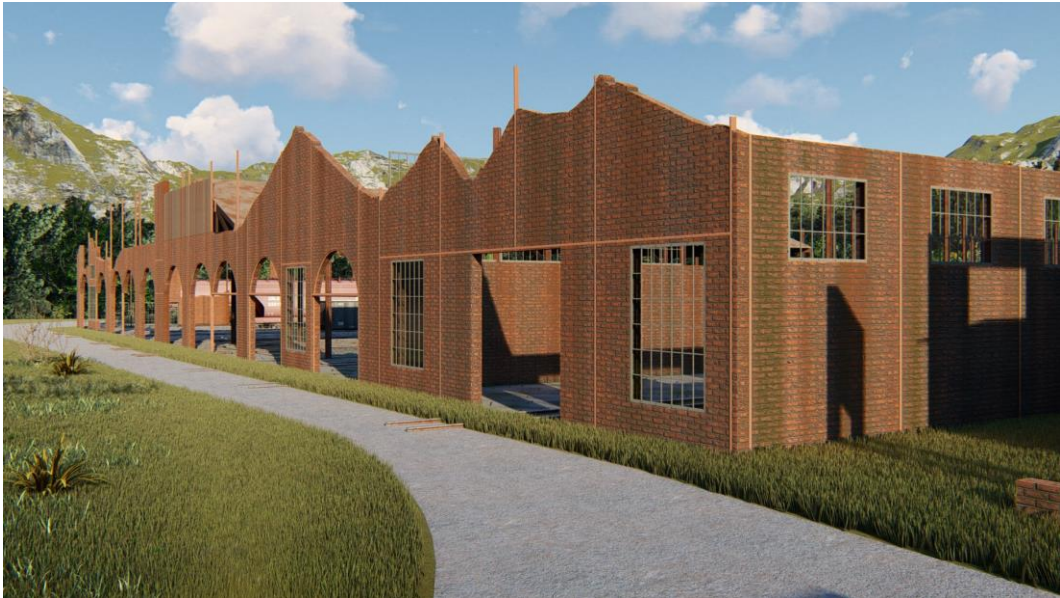
**Figura 5- Imagem ilustrativa das fachadas 01 e 02 das ruínas do edifício da Antiga Oficina de Carros de Passageiros -
Fonte: Varínia Schwartz Arquitetura (2018)**

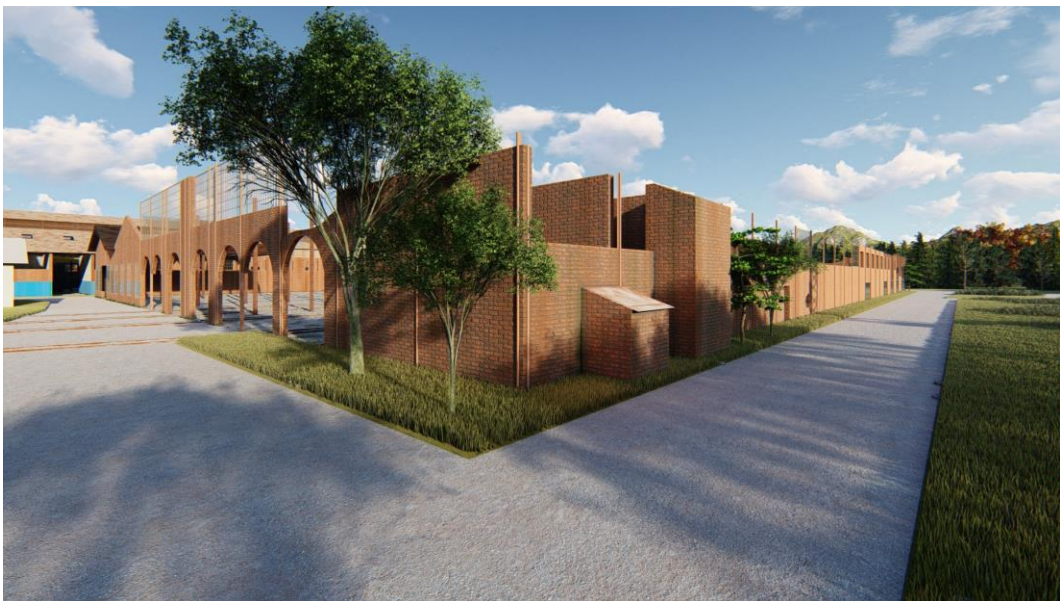
**Figura 6- Imagem ilustrativa das fachadas 03 e 04 das ruínas do edifício da Antiga Oficina de Carros de Passageiros -
Fonte: Varínia Schwartz Arquitetura (2018)**

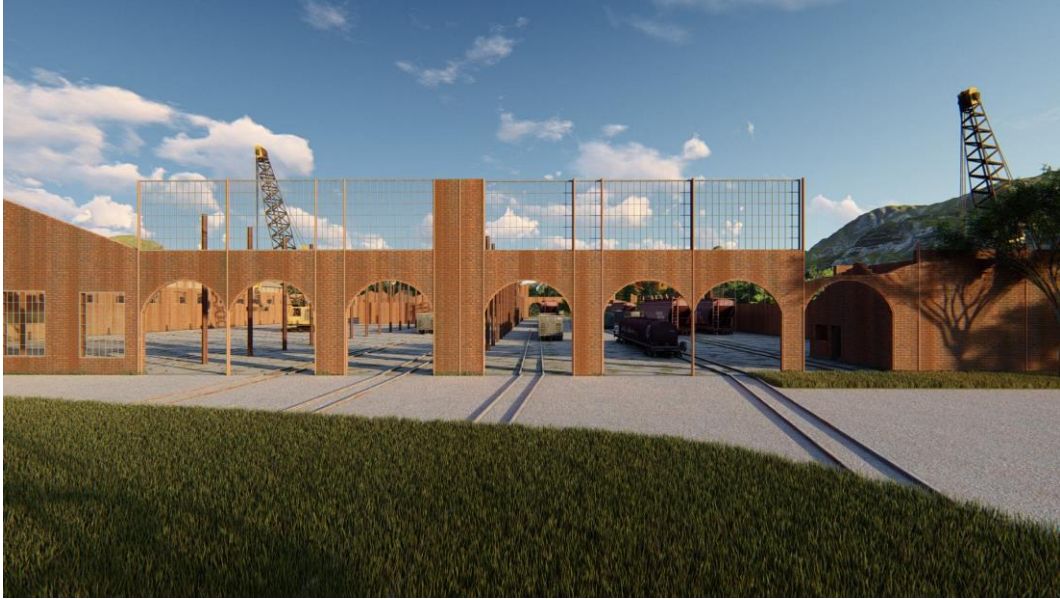
**Figura 7 - Imagem ilustrativa da fachada 03 das ruínas do edifício da Antiga Oficina de Carros de Passageiros -
Fonte: Varínia Schwartz Arquitetura (2018)**

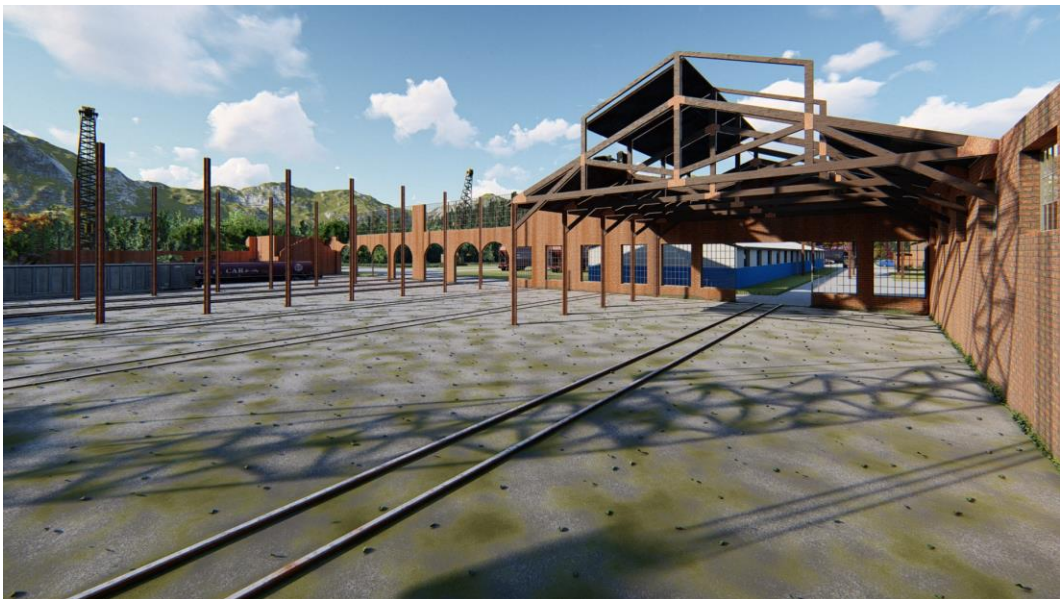
**Figura 8- Imagem ilustrativa das ruínas do edifício da Antiga Oficina de Carros de Passageiros –
Fonte: Varínia Schwartz Arquitetura (2018)**

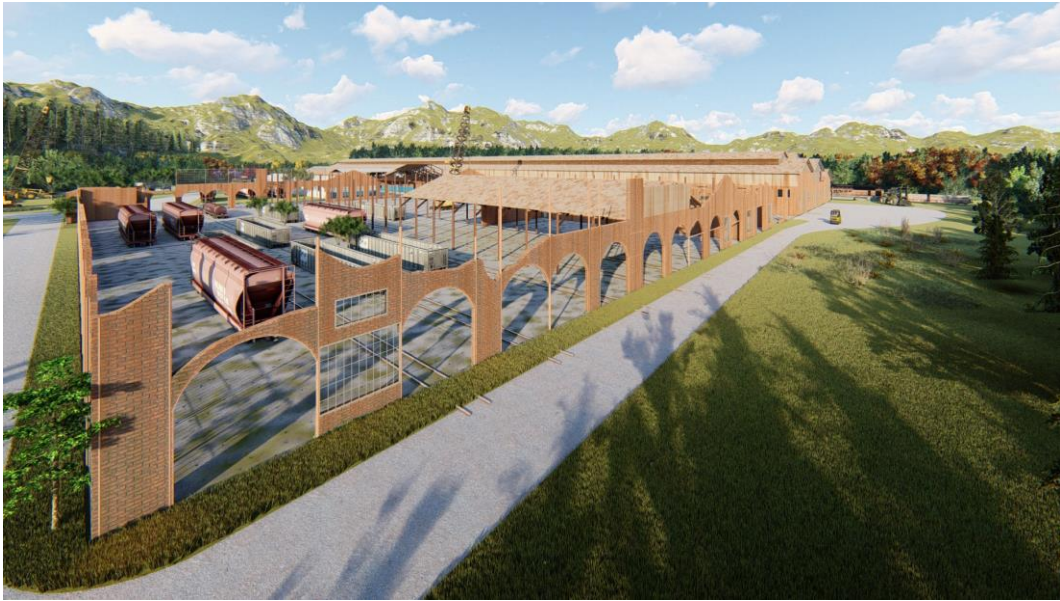
**Figura 9- Imagem ilustrativa das ruínas do edifício da Antiga Oficina de Carros de Passageiros –
Fonte: Varínia Schwartz Arquitetura (2018)**

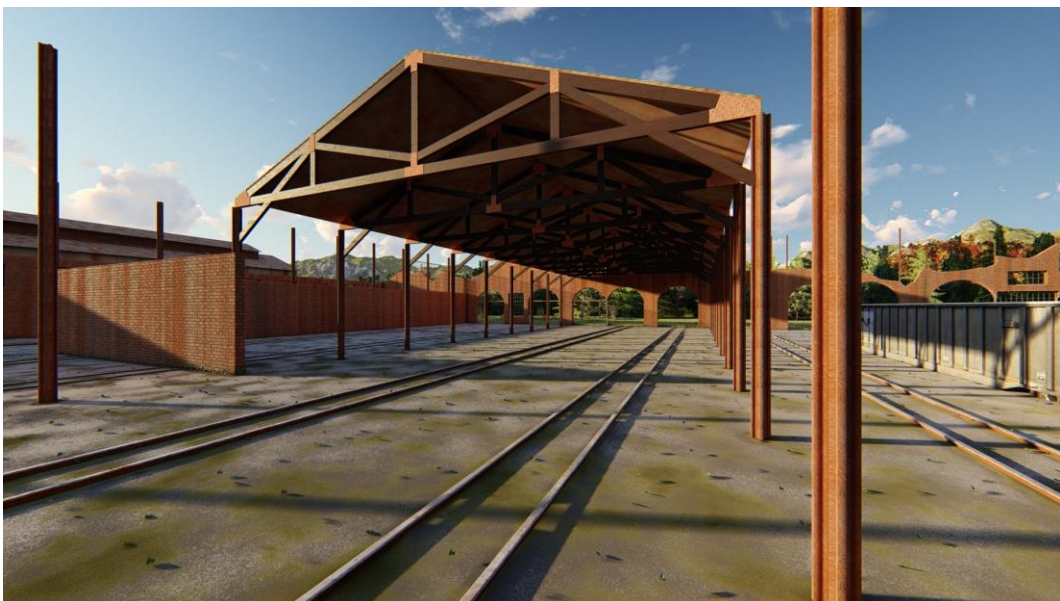
**Figura 10 - Imagem ilustrativa das ruínas do edifício da Antiga Oficina de Carros de Passageiros –
Fonte: Varínia Schwartz Arquitetura (2018)**

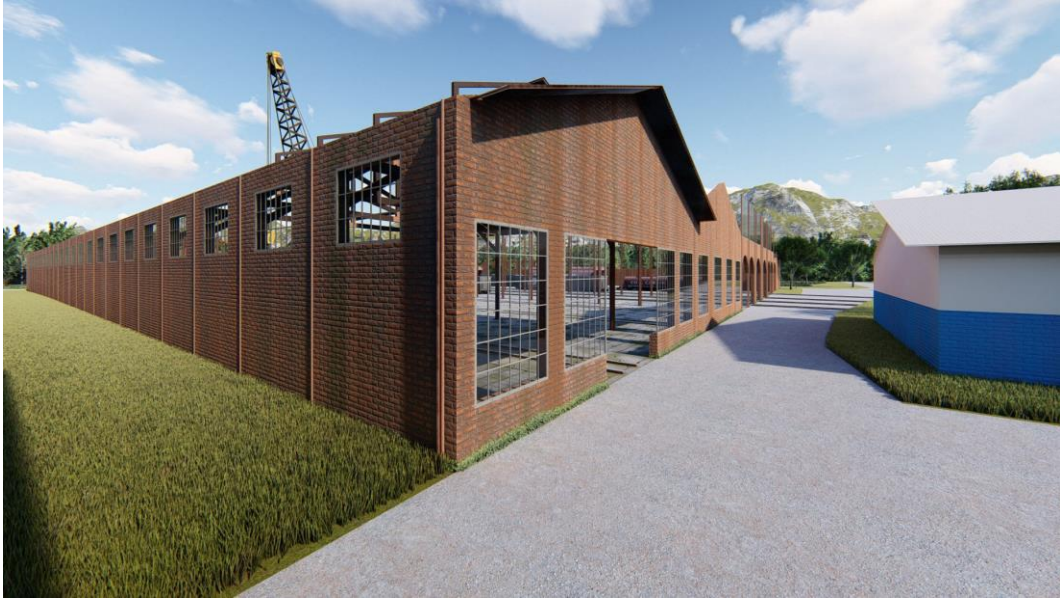
**Figura 11 - Imagem ilustrativa das ruínas do edifício da Antiga Oficina de Carros de Passageiros –
Fonte: Varínia Schwartz Arquitetura (2018)**

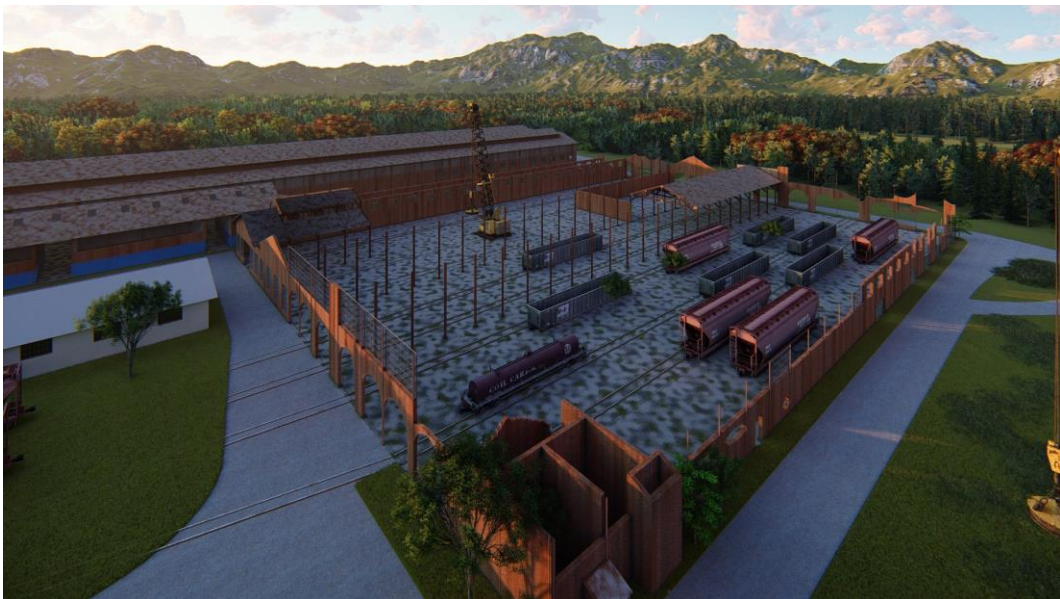
**Figura 12 - Imagem ilustrativa das ruínas do edifício da Antiga Oficina de Carros de Passageiros –
Fonte: Varínia Schwartz Arquitetura (2018)**

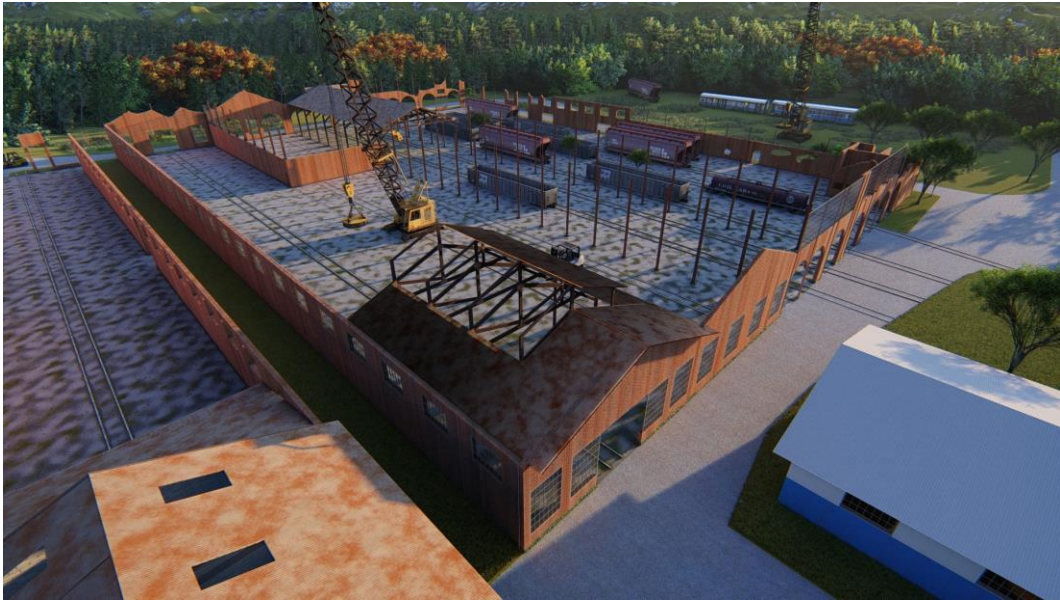
**Figura 13 - Imagem ilustrativa das ruínas do edifício da Antiga Oficina de Carros de Passageiros –
Fonte: Varínia Schwartz Arquitetura (2018)**

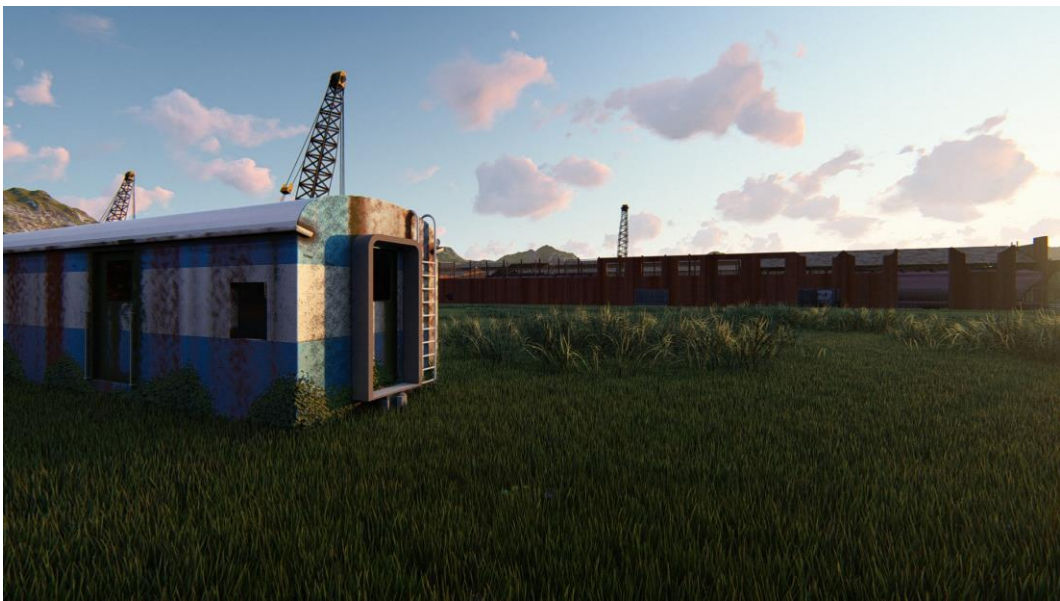
**Figura 14 - Imagem ilustrativa das ruínas do edifício da Antiga Oficina de Carros de Passageiros –
Fonte: Varínia Schwartz Arquitetura**

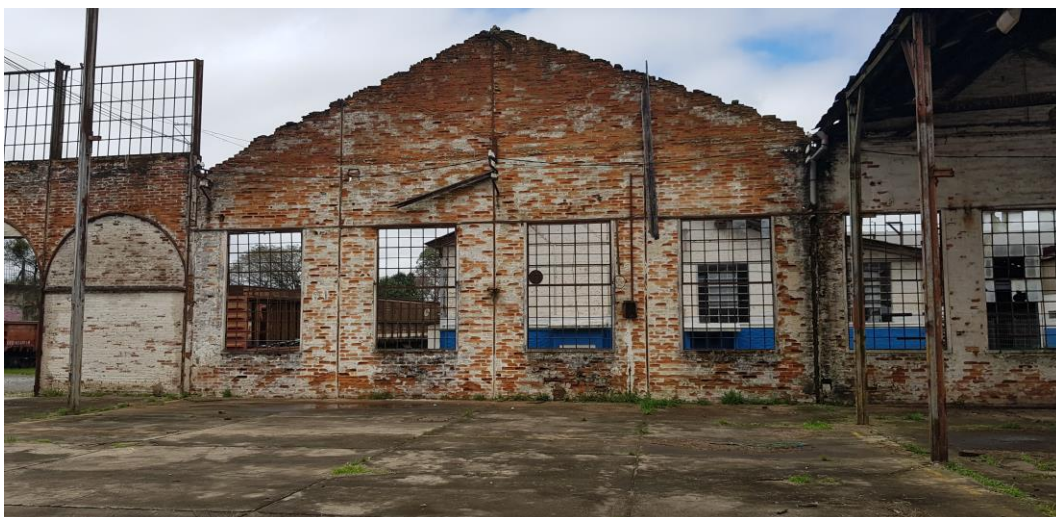
Figura 41 - Detalhe interno da pavimentação em concreto e dos trilhos para acesso dos carros - Fonte: Silvio Fogaça (2018)

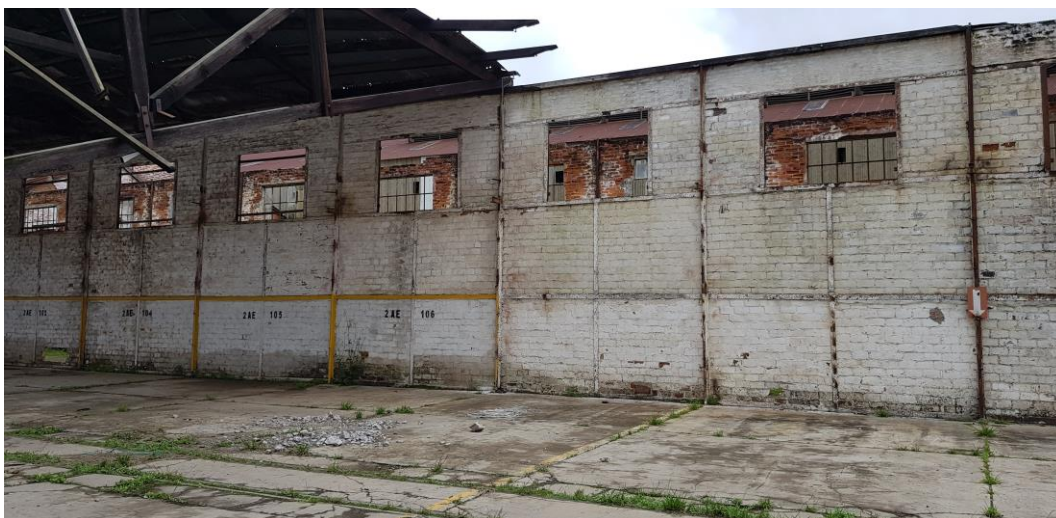
Figura 43 - Detalhe da estrutura em perfis metálicos de trilhos de trem para apoio das treliças da cobertura - Fonte: Silvio Fogaça (2018)

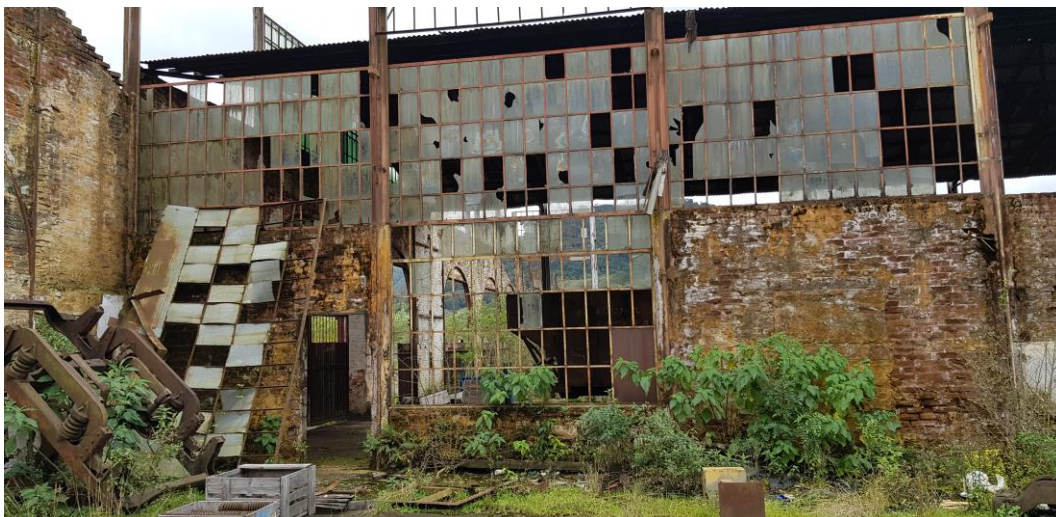
Figura 44 - Detalhe interno da modulação das esquadrias - Fonte: Silvio Fogaça (2018)

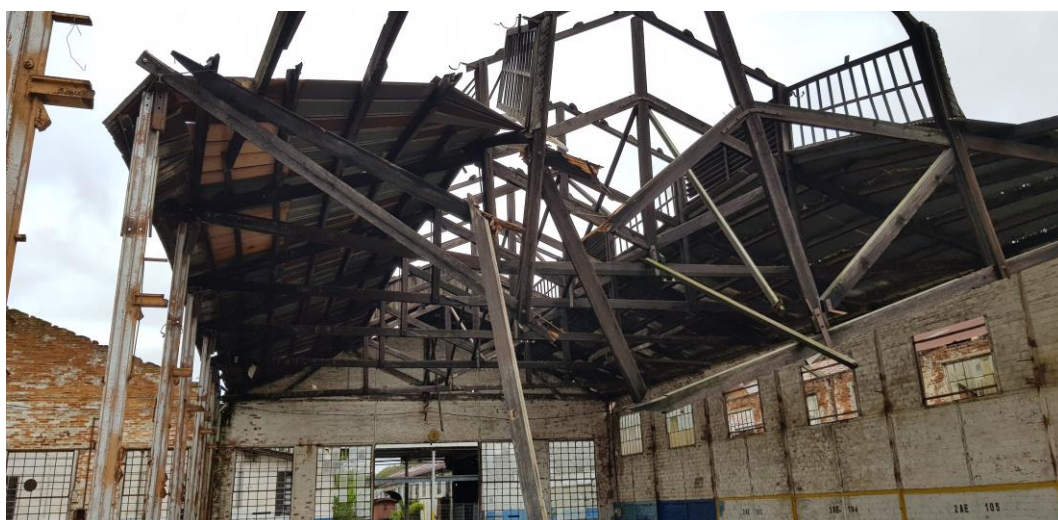
Figura 47 - Detalhe externo da amarração da alvenaria e perfis metálicos - Fonte: Varinia Schwartz (2018)
