## **RELATÓRIO DE SONDAGEM**

### **Pavimentação Asfáltica, Drenagem Pluvial e Sinalização de Trechos das Ruas “F” e “G” da Vila Lúdia – Bairro Noal**

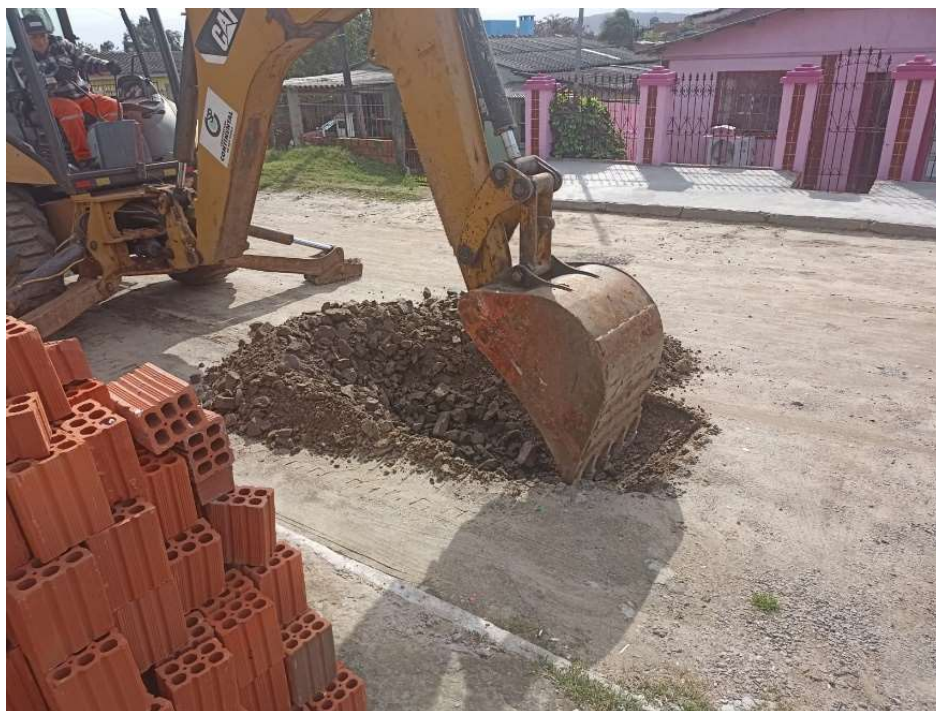
Figura 1: escavação de Poço de Inspeção 01 - Rua dos Golfinhos.

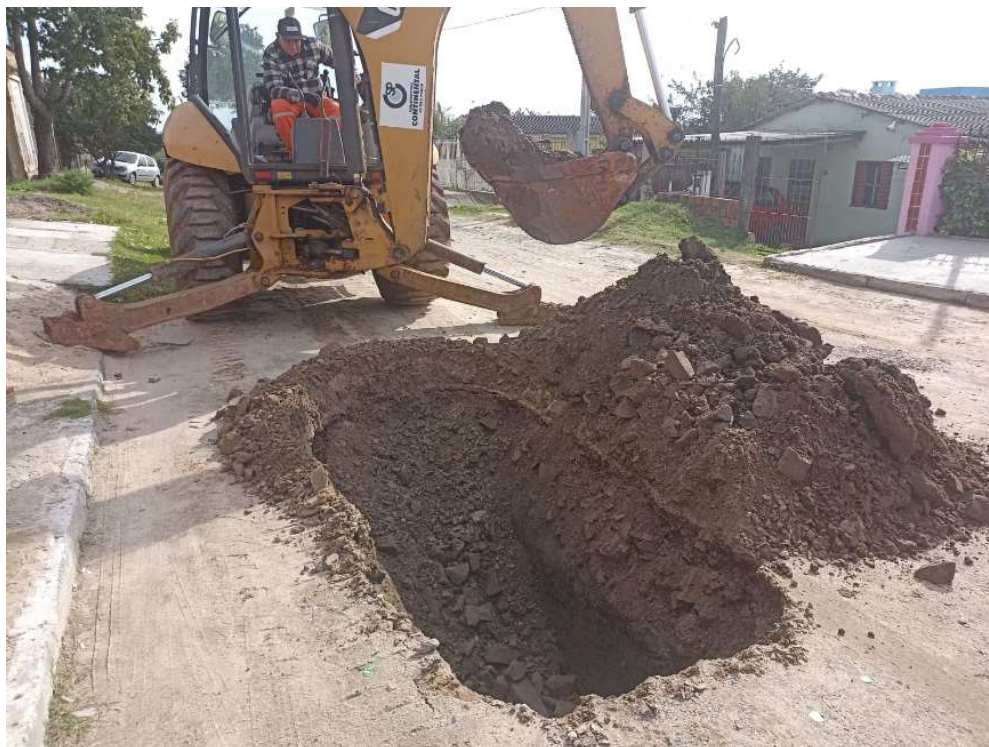
- 40 cm de revestimento primário, composto por agregados;
- A partir do revestimento primário, argila cinza escura, até o limite da sondagem, que foi de 100 cm.

Figura 2: Poço de Inspeção 01 - Rua dos Golfinhos.

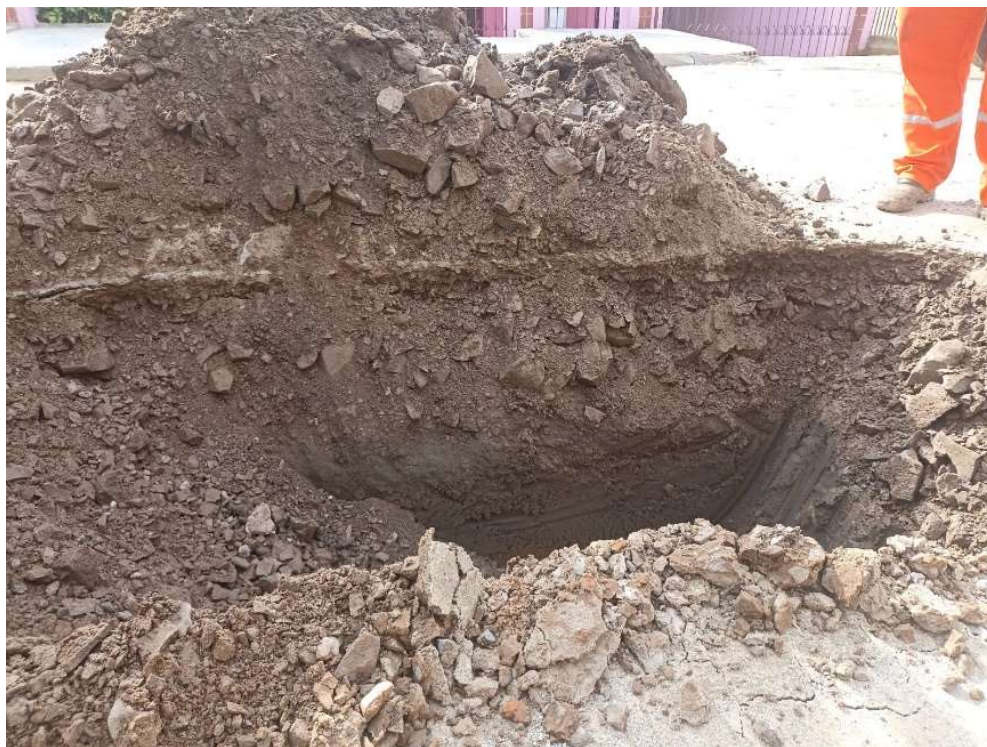
Figura 3: Perfil do solo - Rua dos Golfinhos.

PERFIL DE SONDAGEM - RUA DOS GOLFINHOS			
SONDAGEM COM RETROESCAVADEIRA			
Cota	Espessura da Camada	Perfil Litológico	Características Litológicas do Material
cm	m		
0	0,40		REVESTIMENTO PRIMÁRIO COM SAIBRO
5			
10			
15			
20			
25			
30			
35			
40	0,60		ARGILA CINZA ESCURA
45			
50			
55			
60			
65			
70			
75			
80			
85			
90			
95			
100			
Rua	Rua dos Golfinhos		
Bairro	Nova Santa Marta		
Data	08/08/2023

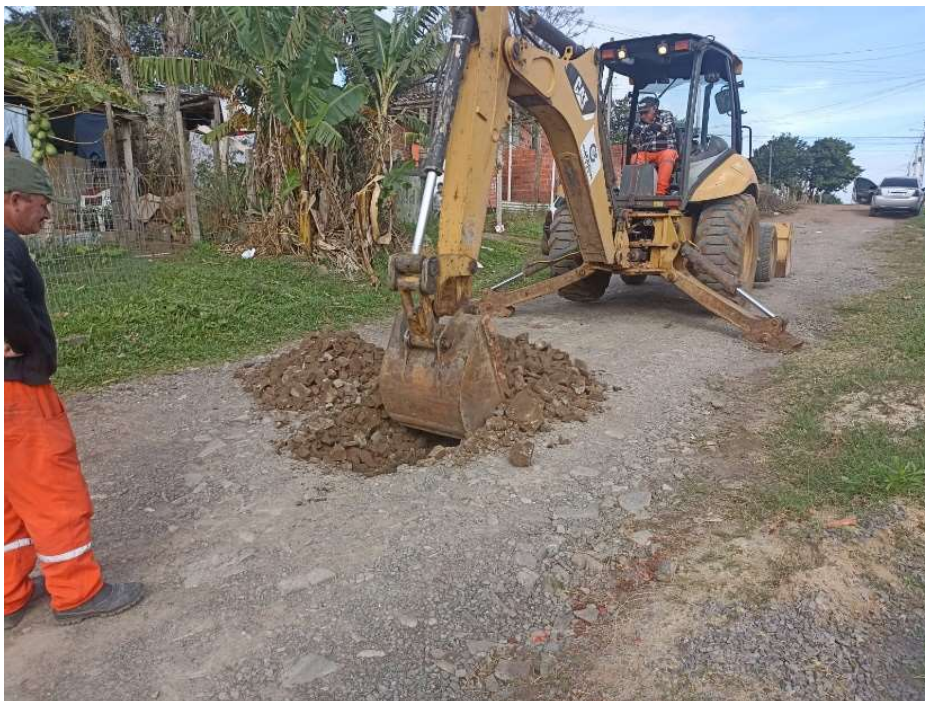
Figura 4: escavação de Poço de Inspeção 02 - Rua das Tainhas.

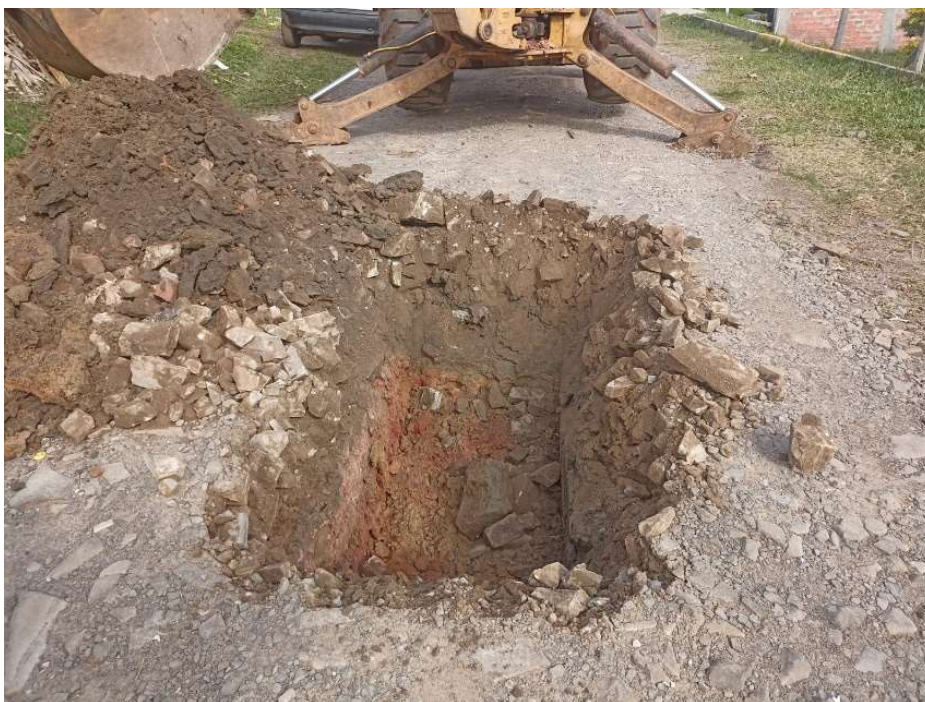
- 30 cm de revestimento primário, composto por agregados;
- A partir do revestimento primário, argila siltosa amarela, até o limite da sondagem, que foi de 100 cm.

Figura 5: Poço de Inspeção 02 - Rua das Tainhas.

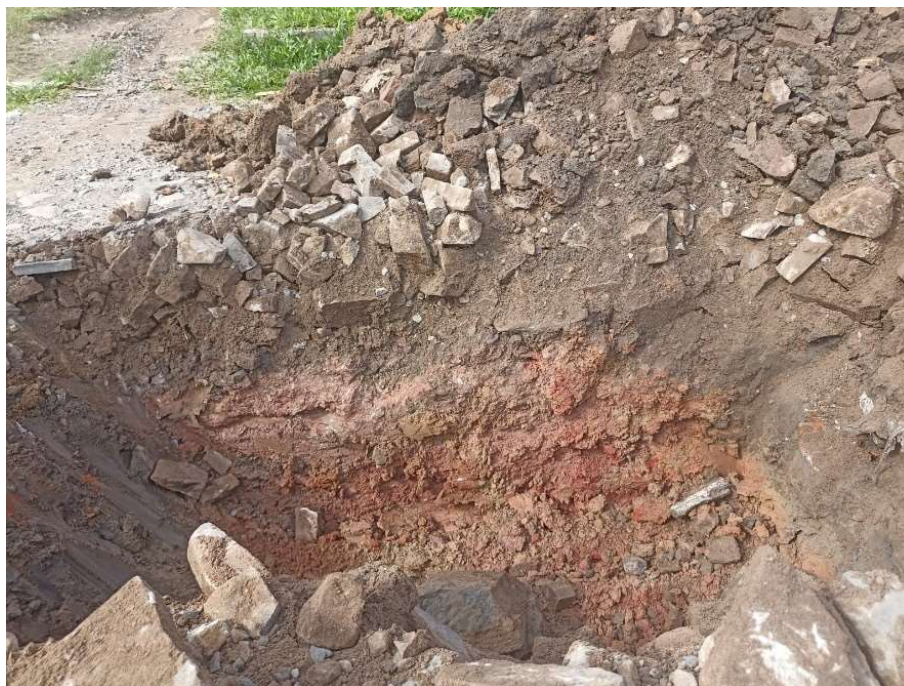
Figura 6: Perfil do solo - Rua das Tainhas.

PERFIL DE SONDAGEM			
SONDAGEM COM RETROESCAVADEIRA			
Cota	Espessura da Camada	Perfil Litológico	Características Litológicas do Material
cm	m		
0	0,30		REVESTIMENTO PRIMÁRIO COM SAIBRO
5			
10			
15			
20			
25			
30			
35	0,70		ARGILA SILTOSA AMARELA
40			
45			
50			
55			
60			
65			
70			
75			
80			
85			
90			
95			
100			
Rua	Ruas das Tainhas		
Bairro	Nova Santa Marta		
Data	08/08/2023

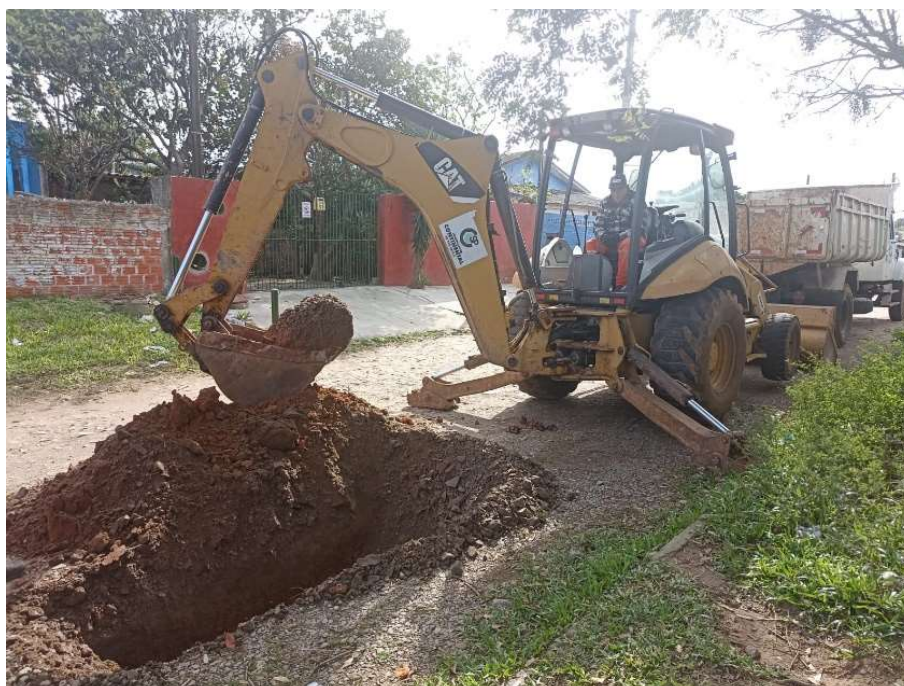
Figura 7: escavação de Poço de Inspeção 03 - Rua das Carpas.

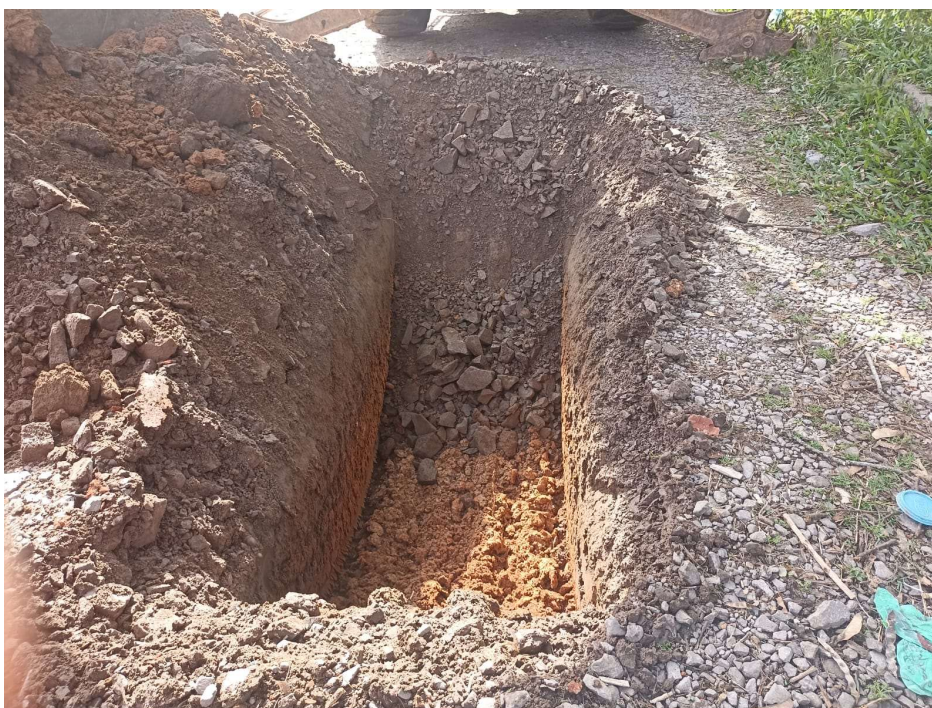
- 40 cm de revestimento primário, composto por agregados;
- A partir do revestimento primário, argila arenosa amarela, até o limite da sondagem, que foi de 100 cm.

Figura 8: Poço de Inspeção 03 - Rua das Carpas.

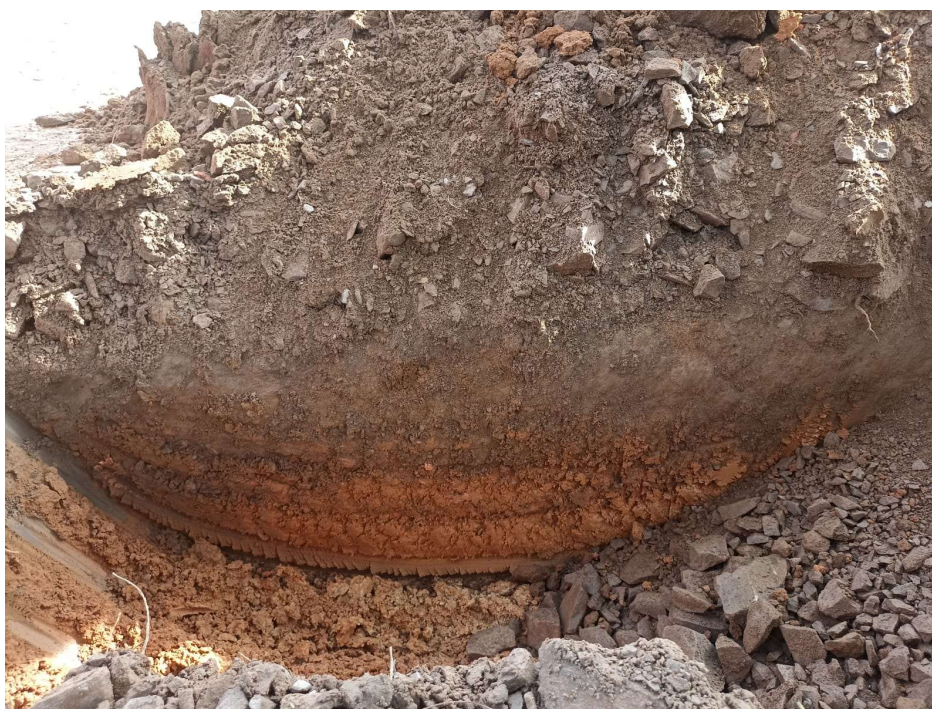
Figura 9: Perfil do solo - Rua das Carpas.

PERFIL DE SONDAGEM			
SONDAGEM COM RETROESCAVADEIRA			
Cota	Espessura da Camada	Perfil Litológico	Características Litológicas do Material
cm	m		
0	0,40		REVESTIMENTO PRIMÁRIO COM SAIBRO
5			
10			
15			
20			
25			
30			
35			
40	0,60		ARGILA ARENOSA AMARELA
45			
50			
55			
60			
65			
70			
75			
80			
85			
90			
95			
100			
Rua	Rua das Carpas		
Bairro	Nova Santa Marta		
Data	08/08/2023
